**GAUSDAL
KOMMUNE**

VASKERIBEKKEN, SKEI

Kartlegging av kritiske punkter og forslag til tiltak

NOVEMBER 2019

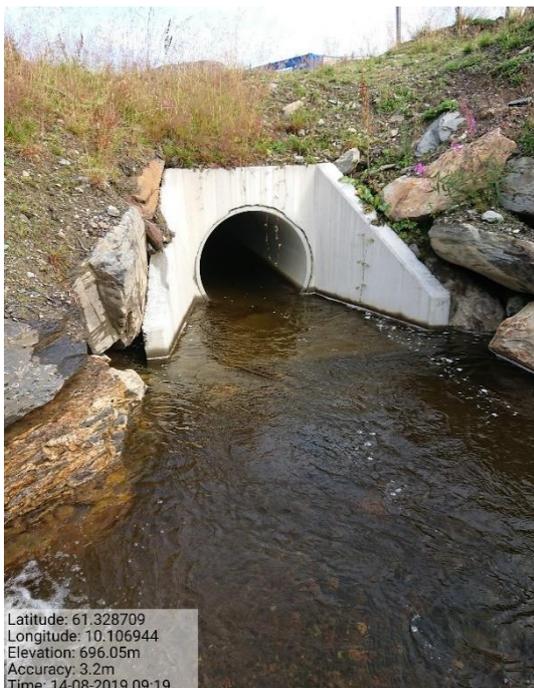
Bilde 1. Utløp gamle Skei renseanlegg, Ø1100.

Stikkrenne i betong Ø1100, med vingemur støpt i betong. Erosjonssikring langs bekkekant rundt inn- og utløp med store stein. Et drensør har også utløp her. Det er ikke kjent hvor denne har innløp.

Som beregninger fra SVV viser, er stikkrenna underdimensjonert. Det anbefales å bytte fra rør Ø1100 i dag til rør med større dimensjon, Ø2000.

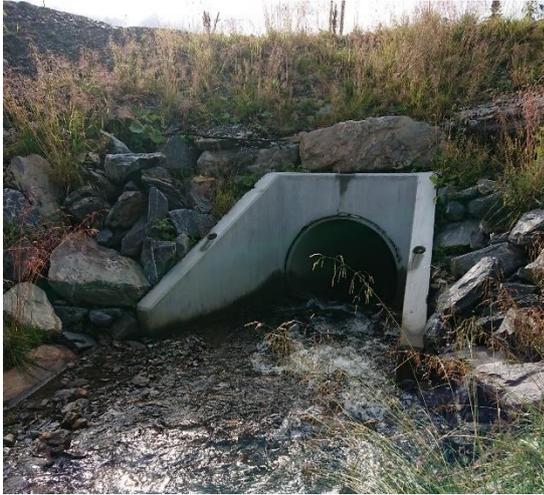
Bilde 2. Innløp gamle Skei renseanlegg, Ø1100.

Innløp gamle Skei renseanlegg.

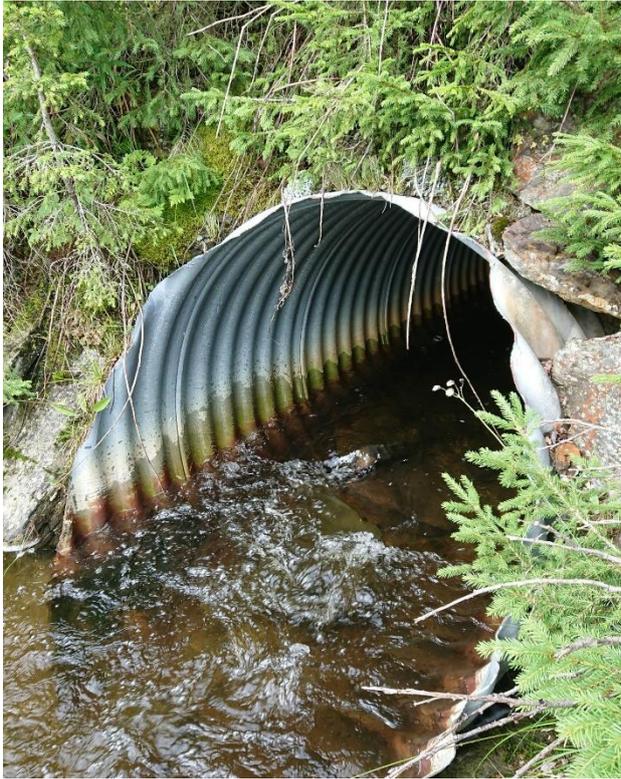
Bilde 3. Utløp skogsveg 217/1.

SR stål Ø1100 utløp.

Opprydding av trær og lignende i bekkeløpet oppstrøms stikkrenne for å unngå oppdemming ved innløpet. Røret anbefales byttet til større dimensjon, Ø2000.

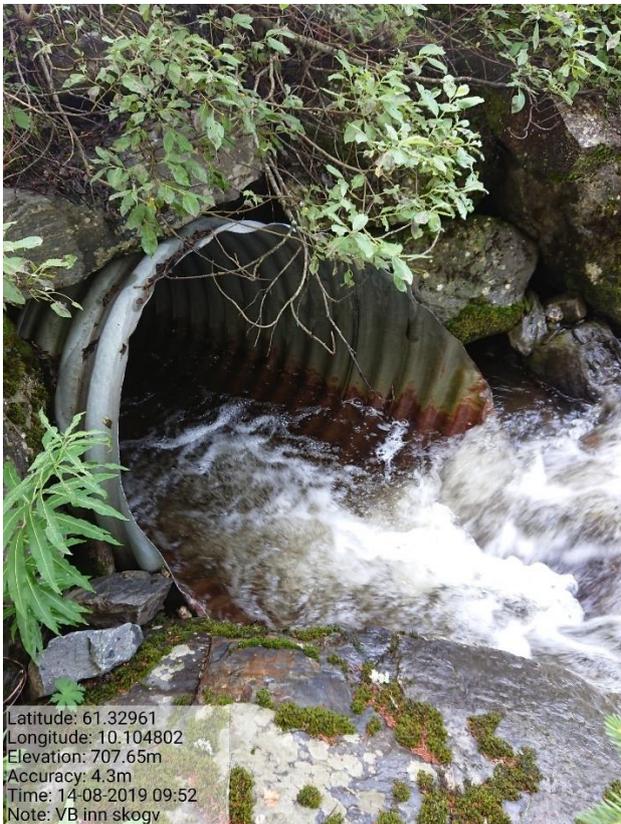
Bilde 4. Innløp skogsveg 217/1.

SR stål Ø1100 innløp. Litt vegetasjon rundt SR, men det er lite avsatte masser innover i røret.

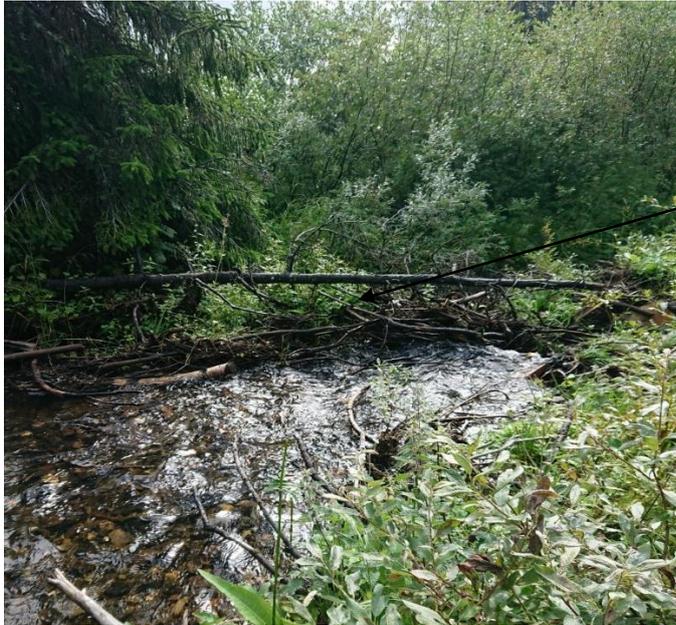
Bilde 5. Oppstrøms stikkrenne under skogsveg.

Opphopning av
trestammer og
annen vegetasjon,
oppstrøms for KP2.

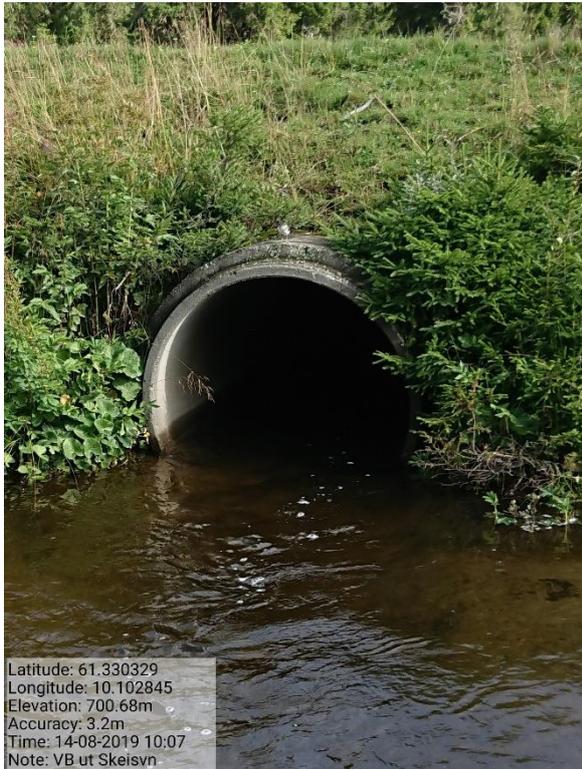
Bilde 6. Utløp Skeisvegen.

SR under Skeisvegen, Ø1200 i betong, utløp. Her har bekken god plass til å utvide seg på ved høy vannføring/floem.

Det anbefales å bytte stikkrenne til større dimensjon, fra i dag Ø1200 til Ø2000. Eventuelt kan det settes inn to rør á Ø1400. Et enkelt tiltak er å fjerne tømmeret som ligger i bekkeløpet, og å rydde opp i vegetasjonen foran innløpet.

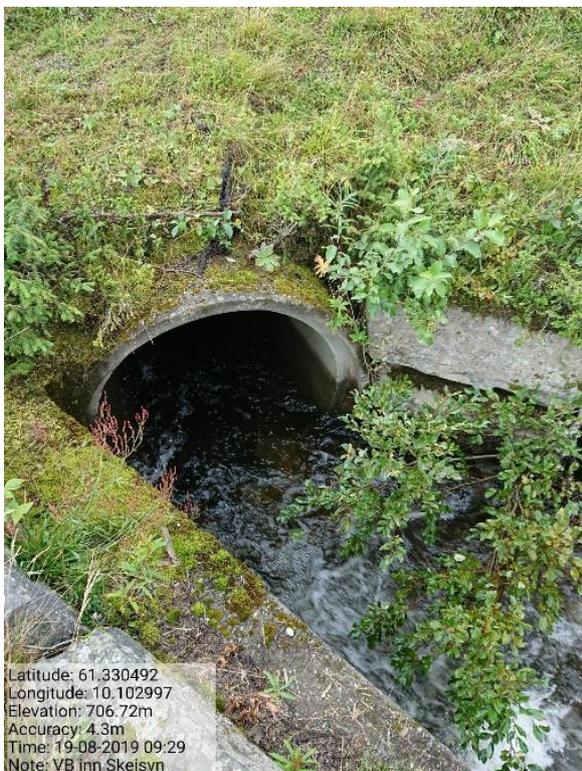
Bilde 7. Innløp Skeisvegen.

Innløp Skeisvegen, Ø1200 i betong. Murt vingemur venstre side medstrøms.

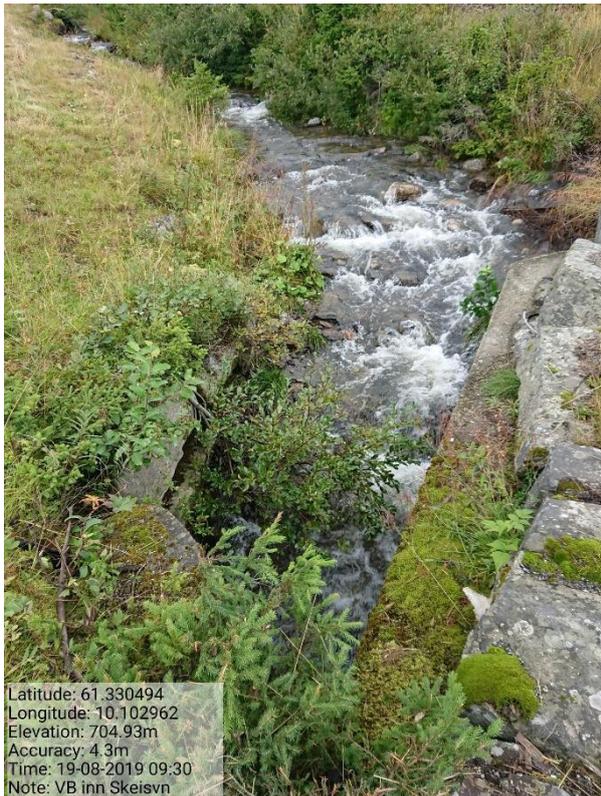
Bilde 8. Innløp Skeisvegen, sett motstrøms.

En murt vinge på venstre side medstrøms, og delvis vinge av steinblokker på høyre side medstrøms. Innløpet ved kryssingen av Skeisvegen, sett ovenfra og motstrøms. Busker vokser i vannet foran innløpet.

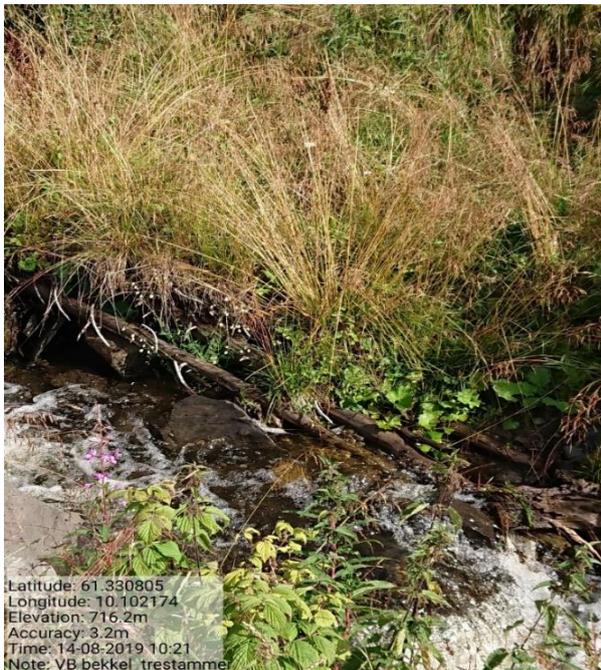
Bilde 9. Oppstrøms innløpet Skeisvegen.

Trestokker ligger i bekkeløpet, noe som kan skape oppdemming hvis vannet frakter det med seg til innløpet.

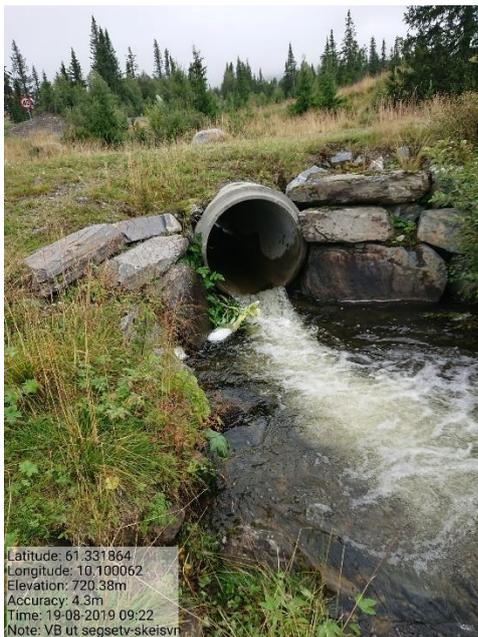
Bilde 10. Utløp g/s-veg ved kryss Segalstadsetervegen/Skeisvegen.

Oppbygget vingemur av steinblokker i utløpet. SR i betong, $\varnothing 1200$.

Det bør byttes til stikkrenne i anbefalt størrelse, Ø1600, og noe opprydning ved innløpet.

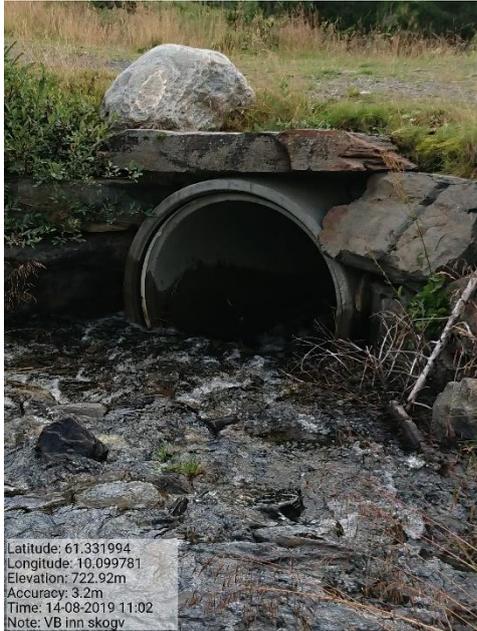
Bilde 11. Innløp g/s-veg ved kryss Segalstadsetervegen/Skeisvegen.

Innløp i betong Ø1200. Vingemur av stein delvis rast sammen. Noe oppsamling av vegetasjon.

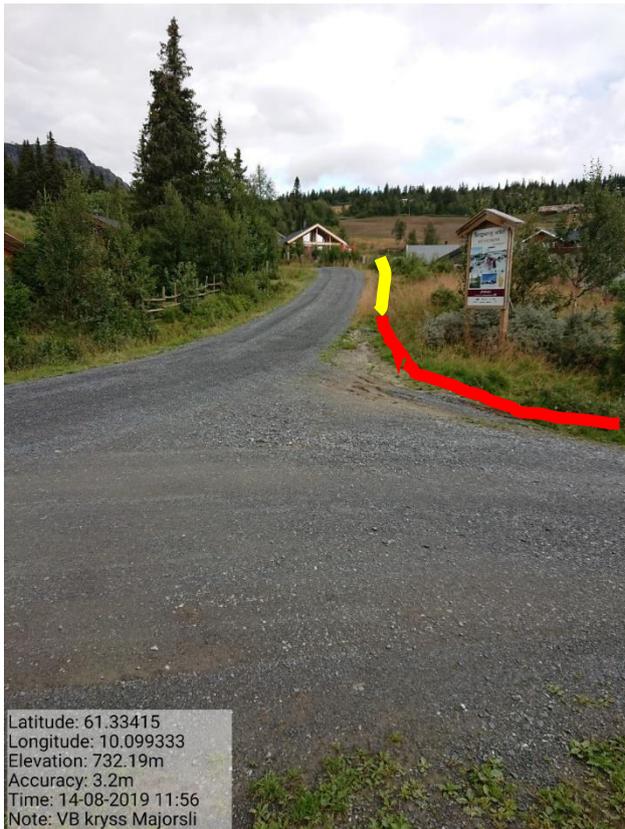
Bilde 14. Majorsligutua 81/83.

I tilknytning til bekken, ved Majorsligutua 81 og 83, har det vært problemer med vann ned mot hyttene ved mye nedbør. Langs Majorsligutua er det grøftet på begge sider, men på østre side flater grøften ut i intet i svingen ved krysset, og vannet renner fritt utover veien og inn på eiendommene. Grøften har også erodert en del før svingen.

Gul strek indikerer erosjon i grøfta, og rød strek viser manglende grøft. Sett nordover.

Her bør det grøftes ordentlig nedover mot og gjennom svingen for å tåle større vannmengder, og grøften bør erosjonssikres.

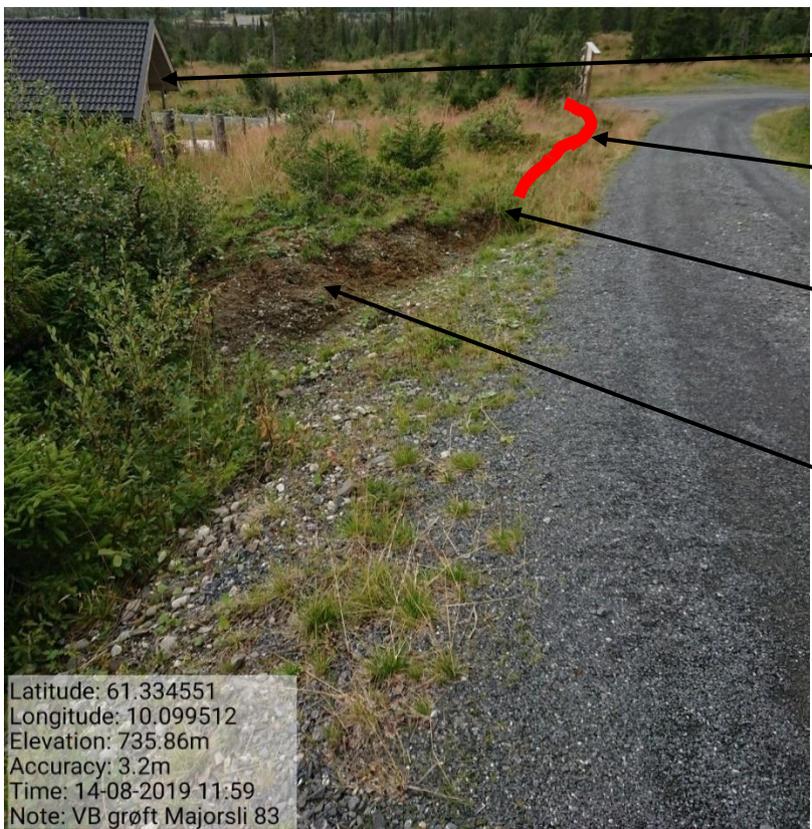
Bilde 15. Majorsligutua 81/83.

Manglende grøfting i rødt

Her stopper grøften.

Erosjon i grøft.

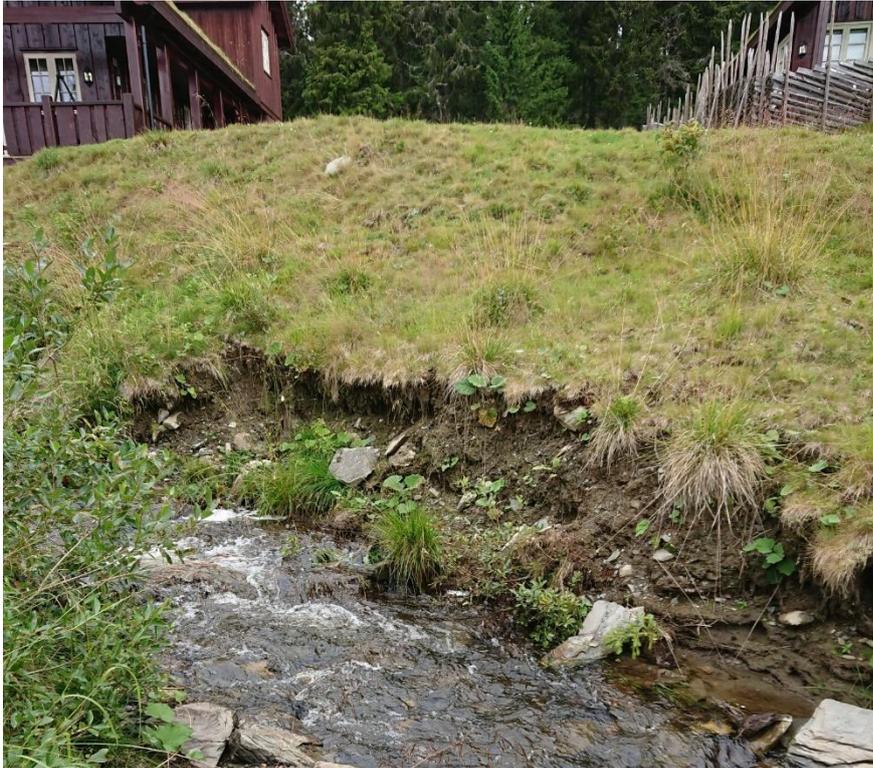
Bekken har gravet en del i svingen foran Majorsligutua 10. Rød strek i figur 13 viser strekningen.

Bilde 17. Erosjon i svingen foran Majorsligutua 10.

Bekkekanten bør erosjonssikres.

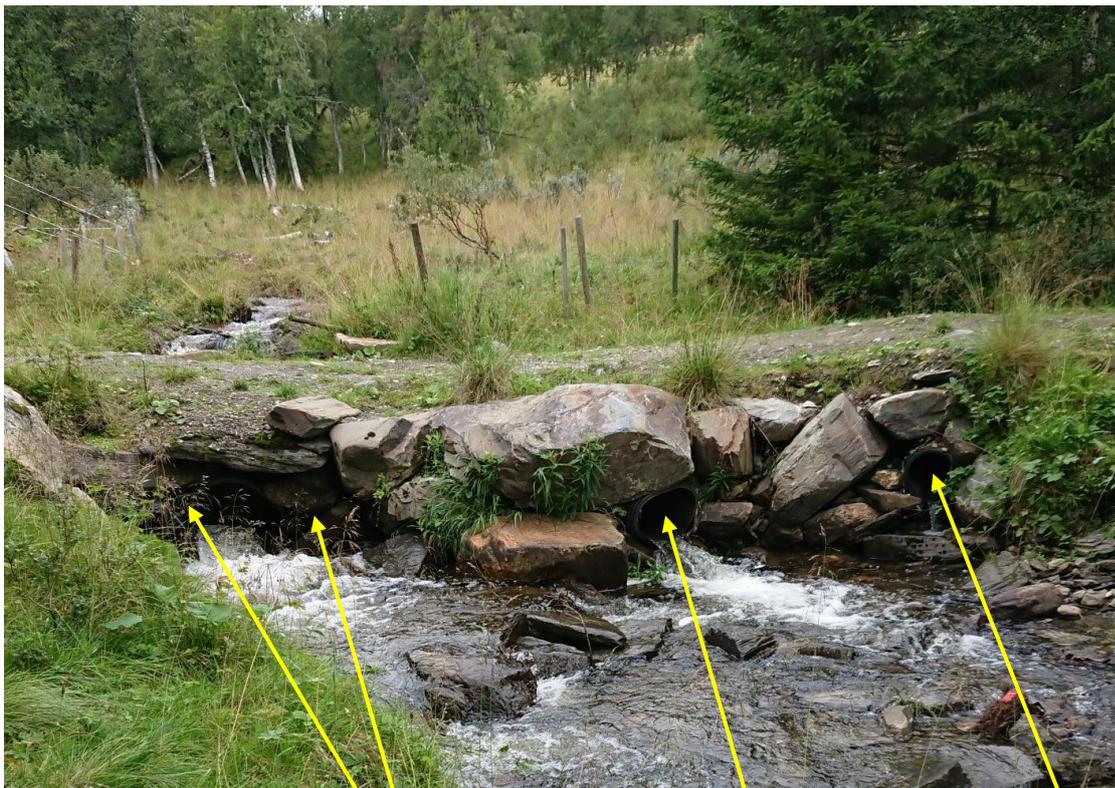
Bilde 18. Utløp skiløype.

SR Ø600 i plast

SR Ø400 i plast

SR Ø300 i plast.
Innløp fra grøft.

En stor stikkrenne er bedre enn mange små, derfor bør det settes inn ett rør med $\varnothing 1600$, eventuelt to stk $\varnothing 1200$. Gjerdet bør forankres bedre og vedlikeholdes jevnlig. Det bør ryddes opp rundt den store steinen oppstrøms for stikkrenna.

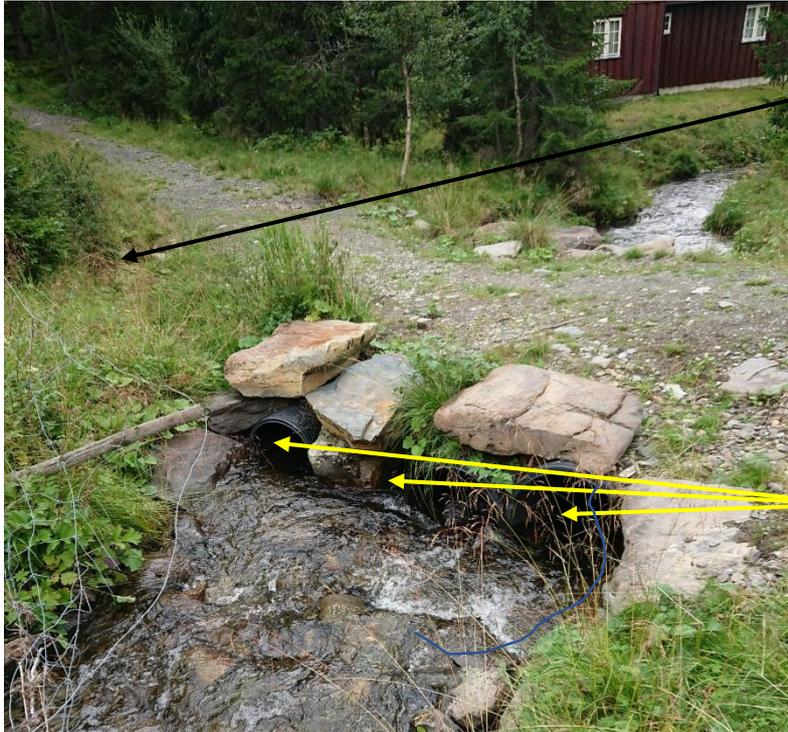
Bilde 19. Innløp skiløype.

Innløp fra grøft.

Innløp stikkrenne under skiløype.

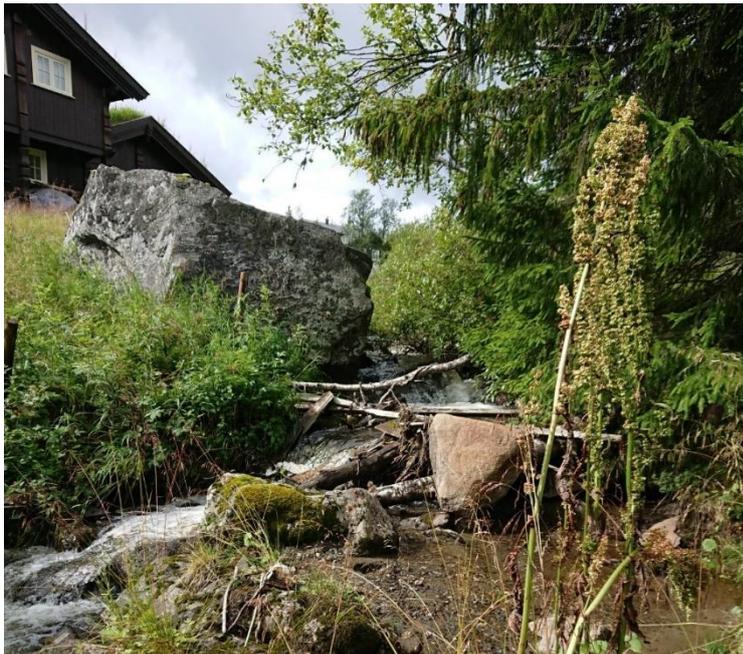
Bilde 20. Oppstrøms innløpet skiløype.

Stor stein ligger delvis i bekkefare. Begynnende utgraving under steinen. Det ligger en del småstammer på tvers som fanger opp kvister og annet som vannet har med seg. Skulle denne oppdemmingen briste, kan det fort bli opphopning foran innløp nedstrøms, SR under skiløypa.

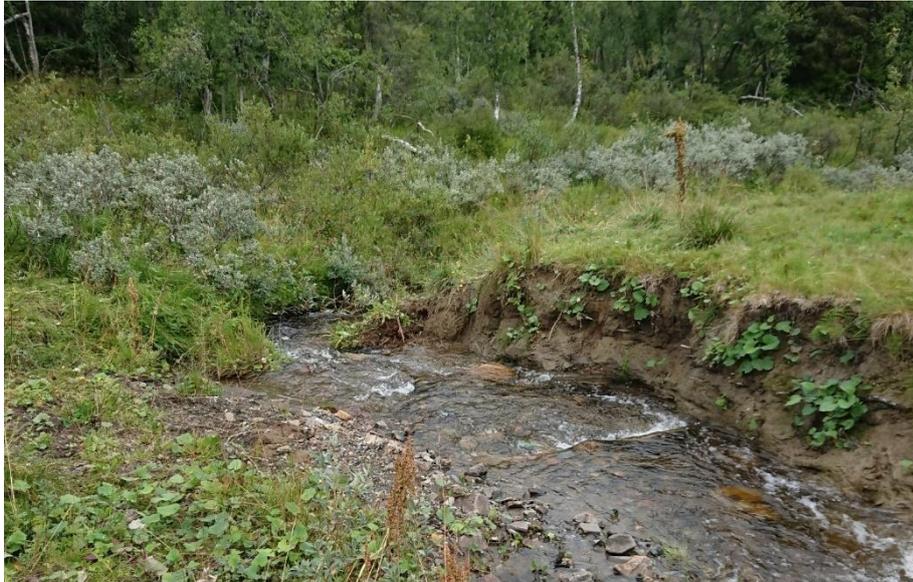
Bilde 22 viser erodert bekkekant utenfor hytte med adresse Segalstadsetervegen 45, før bekken svinger rundt og ned forbi hytta i Segalstadsetervegen 43. Bildet er tatt medstrøms, og viser normal vannføring i bekken.

Bilde 22. Bekken svinger ved hyttene i Segalstadsetervegen 45 og 47. Vanlig vannføring i bekken.

Bekken bør erosjonssikres i svingen nærmest de to hyttene i Segalstadsetervegen 45 og 47, og noe må gjøres for å heve bekkekanten høyre side medstrøms.

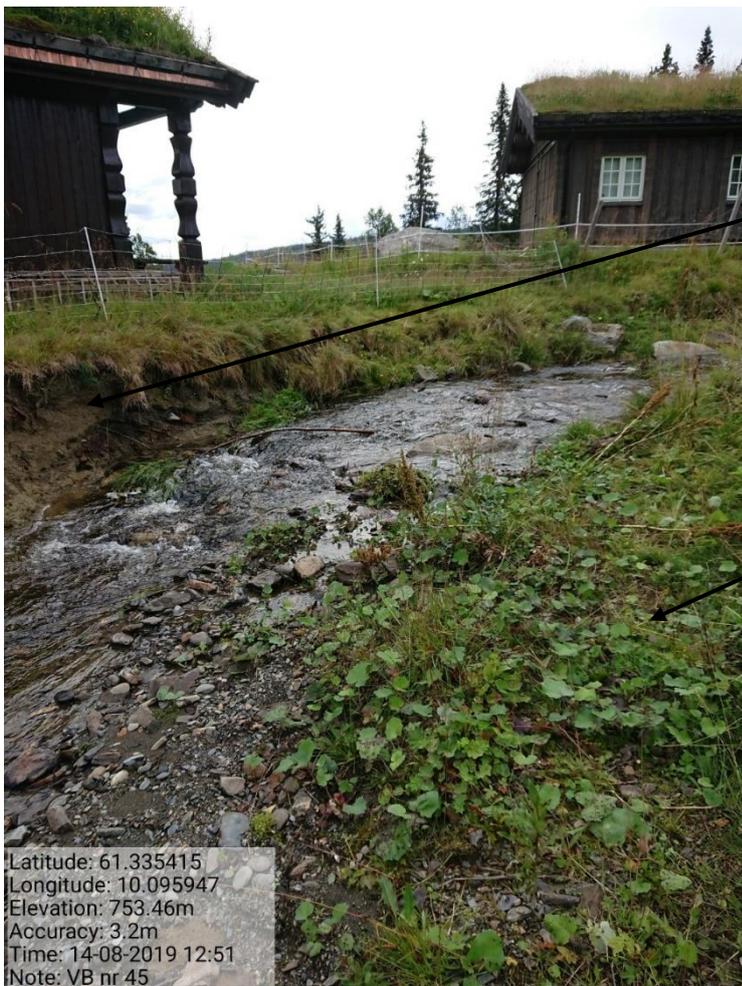
Erosjon i bekkekant.

Det er god plass for utvidelse av bekken venstre side medstrøms. På denne siden er det flatt, og området er våtmark/myr.

Bilde 23. Erosjon i sving foran Segalstadsetervegen 45. Vanlig vannføring i bekken.

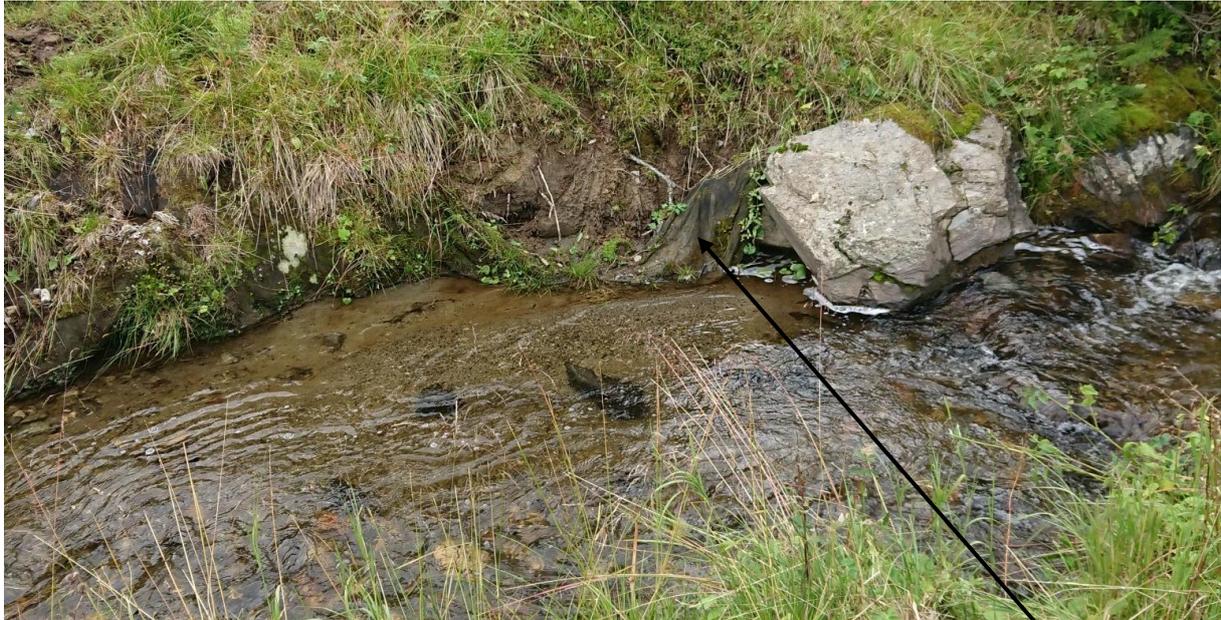
Bilde 24. Ødelagt plastring av bekkekant utenfor Segalstadsetervegen 47.

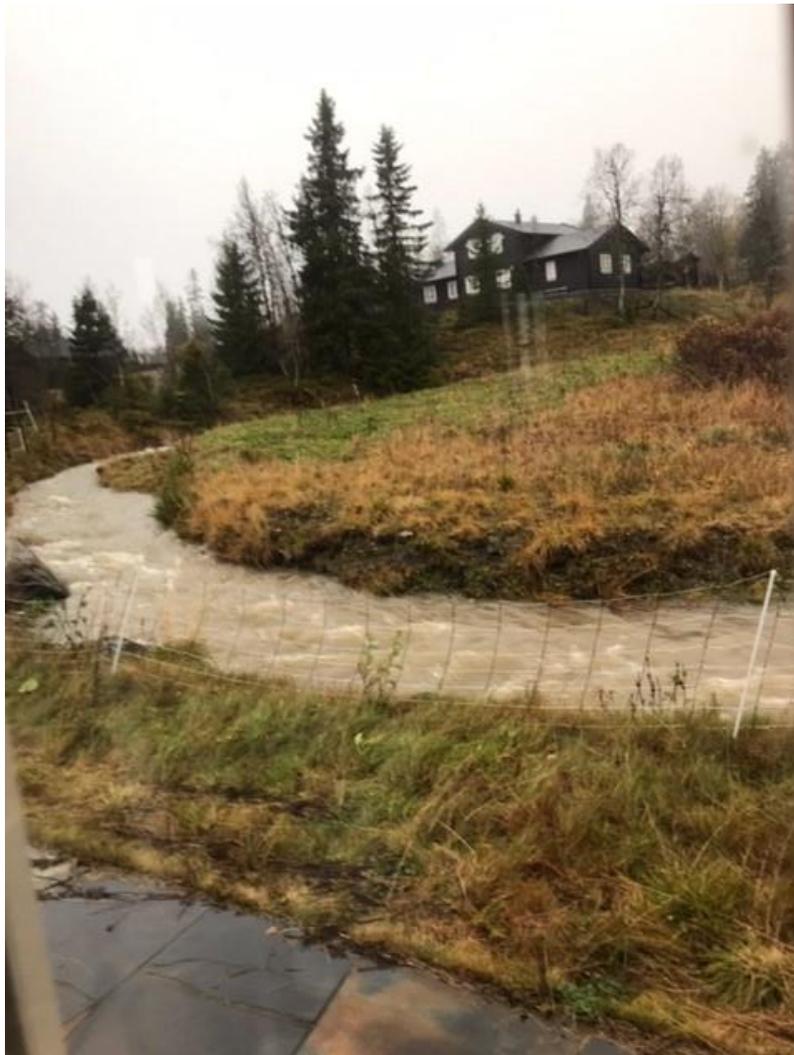
Bildet viser erodert bekkekant. Denne har tidligere vært plastret, men den er ødelagt og for det meste borte.

Bildene 25 og 26 er tatt i oktober 2017, og viser bekken med høy vannføring. Det er ikke mange centimeterne til vannet går over kanten.

Bilde 25. Bildet er tatt utenfor hytte i Segalstadsetervegen 45 i oktober 2017 ved høy vannføring. Sett motstrøms. Foto: privat.

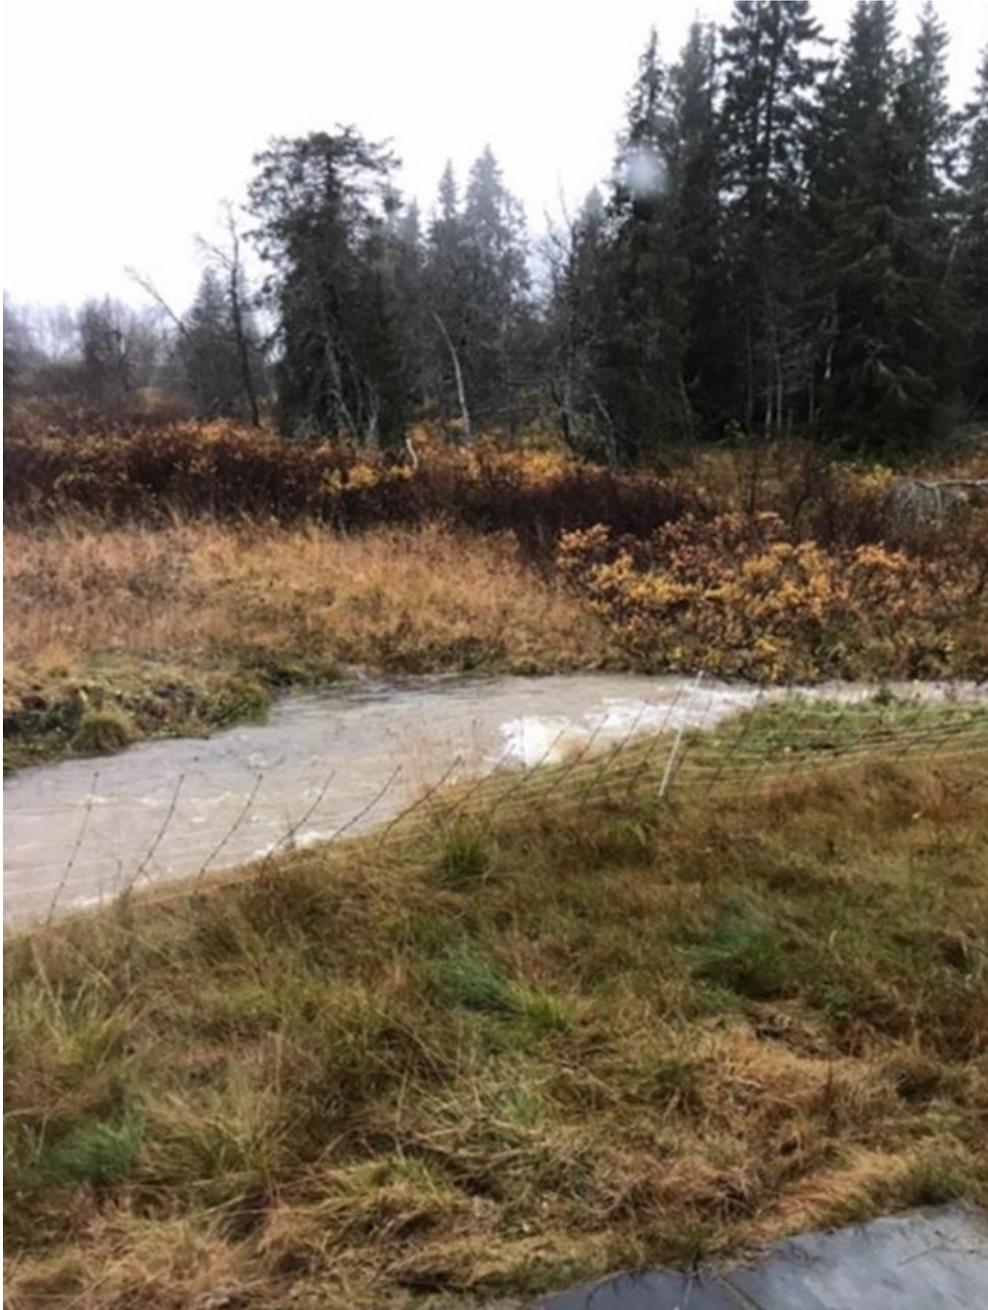
Bildet er tatt fra hytte med adresse Segalstadsetervn 45. Bekken har høy vannføring.

Bilde 26. Høy vannføring i bekken foran Segalstadsetervegen 45, tatt i oktober 2017. Sett medstrøms. Foto: privat.

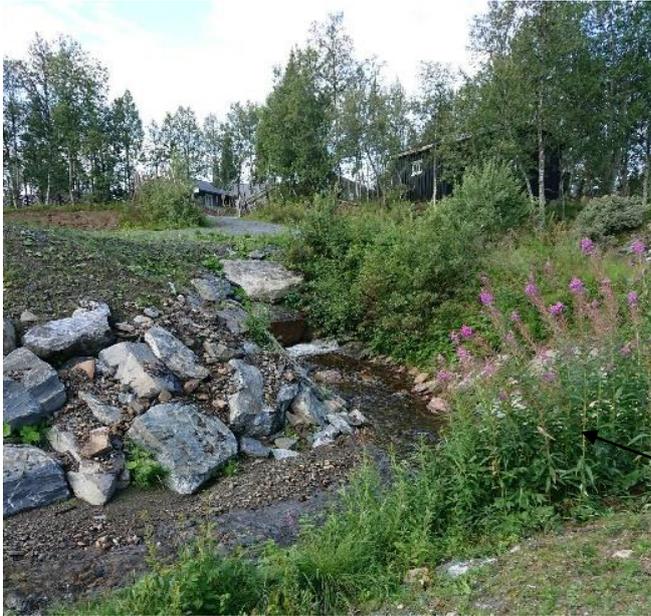
Bilde 27. Utløp Ysterivegen.

Utløp Ysterivegen, sett motstrøms. Det er erosjonssikret mot eiendom høyre side medstrøms (Ysterivegen 1, 212/2). Her står det en garasje tett inntil bekkekanten. Det anbefales oppfølging av kantsikringen med tanke på erosjonsskader.

Bekken har god plass til utvidelse ved flom mot venstre side medstrøms.

For å fange hele bekkeløpet så man unngår utgraving og nye vannveger, bør det minimum legges et ekstra rør på høyre side for eksisterende rør, i samme størrelse $\varnothing 1000$. Helst bør det byttes til ett rør $\varnothing 1600$. Enklere tiltak oppover i bekken vil være å fjerne trevirket, feste gjerdestolper bedre og rydde opp i oppsamlet vegetasjon. Grøften langs Ysterivegen må utbedres, tømmes for avsatte masser og graves dypere.

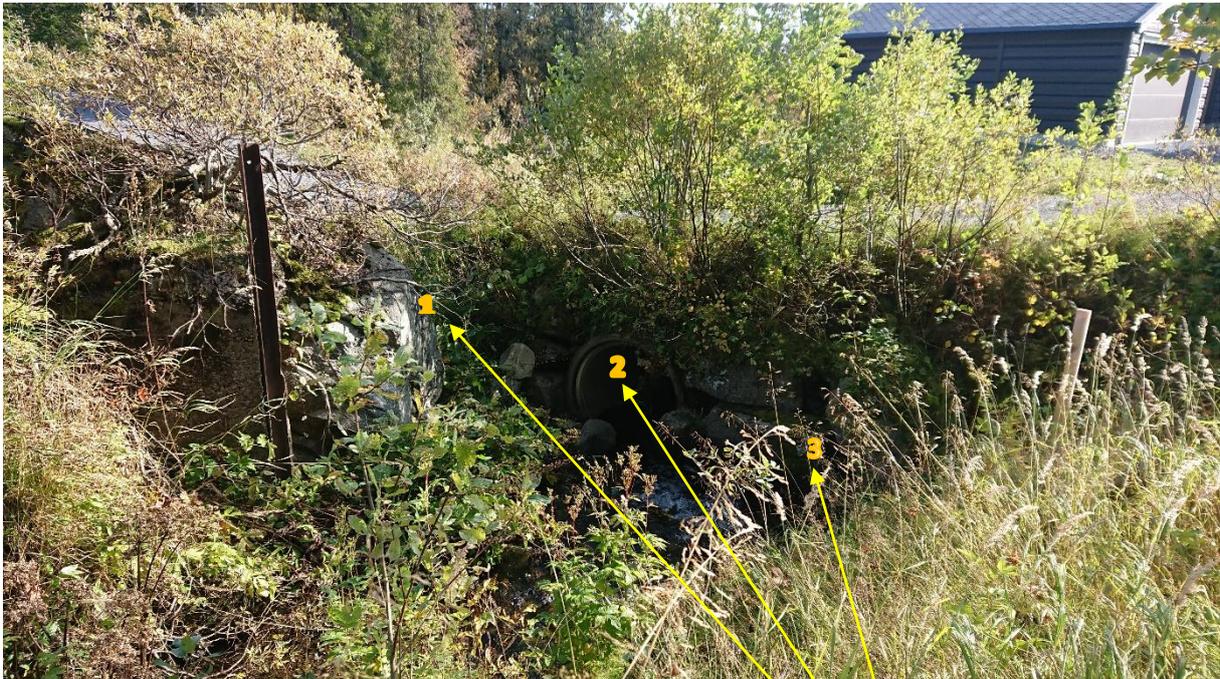
Bilde 28. Innløp Ysterivegen.

Grøft kommer inn på innløpet fra venstre medstrøms (1). Stikkrenne er lagt ut til venstre i bekkeløpet (2), risiko for utgraving på høyre side av røret (3).

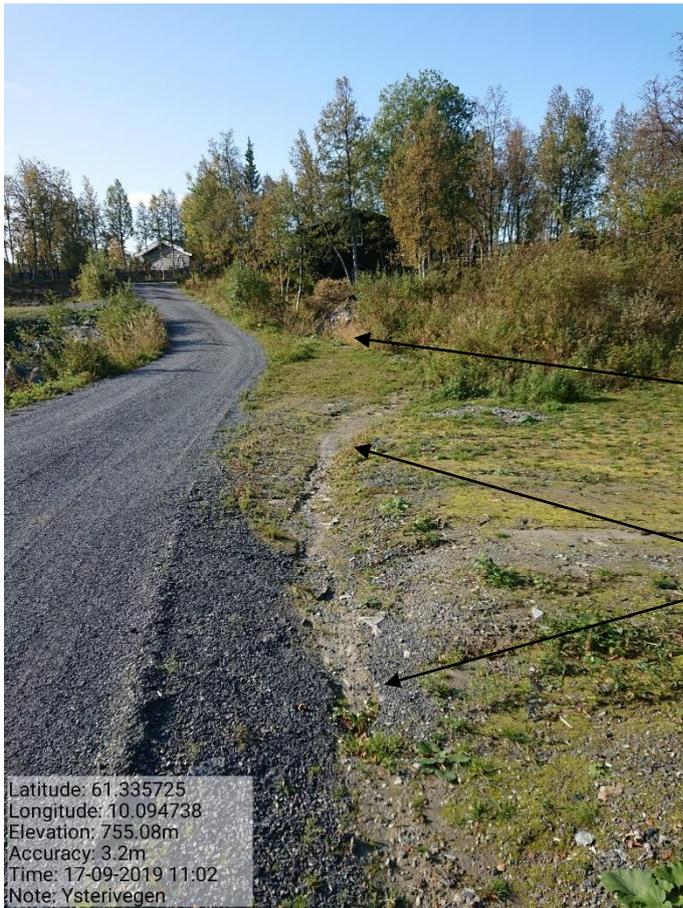
Bilde 29. Grøft langs Ysterivegen.

Mye vegetasjon i og rundt innløpet.

Dårlig avløp mot bekken.

Grøften inn mot stikkrenne under Ysterivegen. Den er nærmest flat, da avsatt masse fyller den lille grøftingen som har vært. Grøft og veg ligger omtrent på samme nivå.

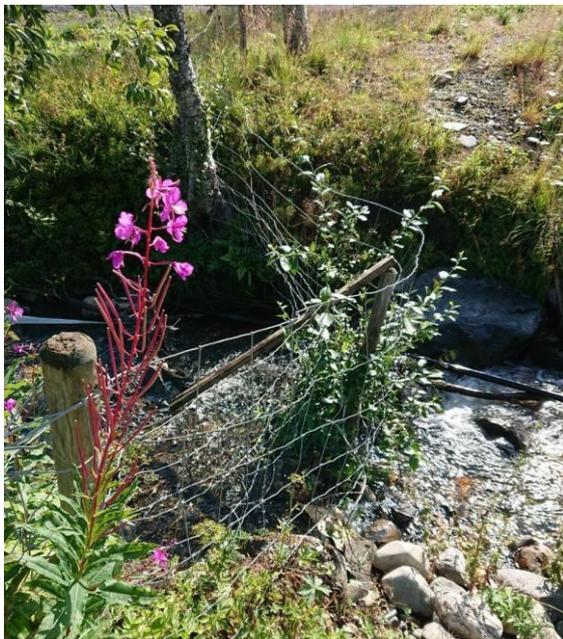
Bilde 30. Ødelagt gjerde ved Segalstadsetervegen 53 (223/44).

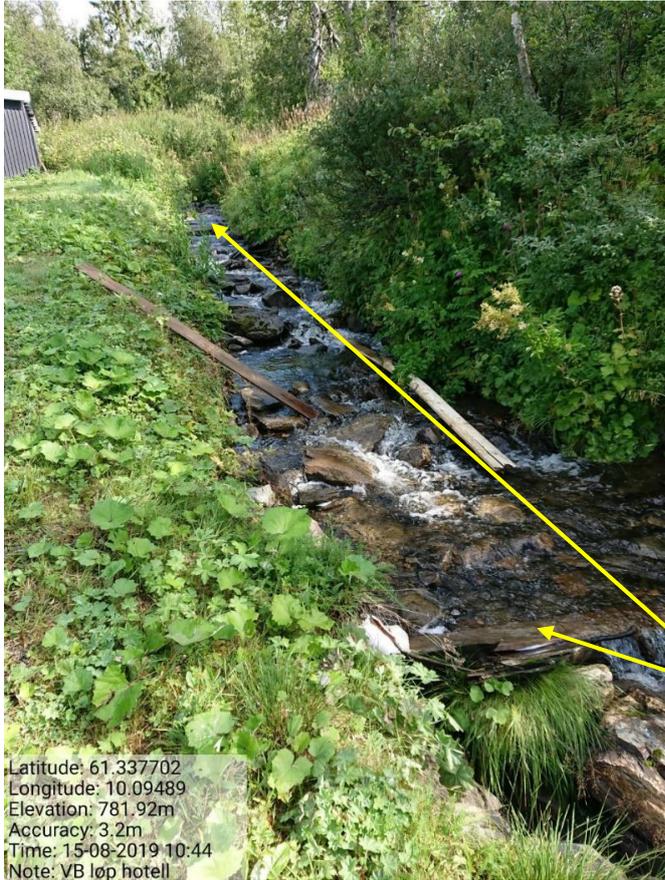
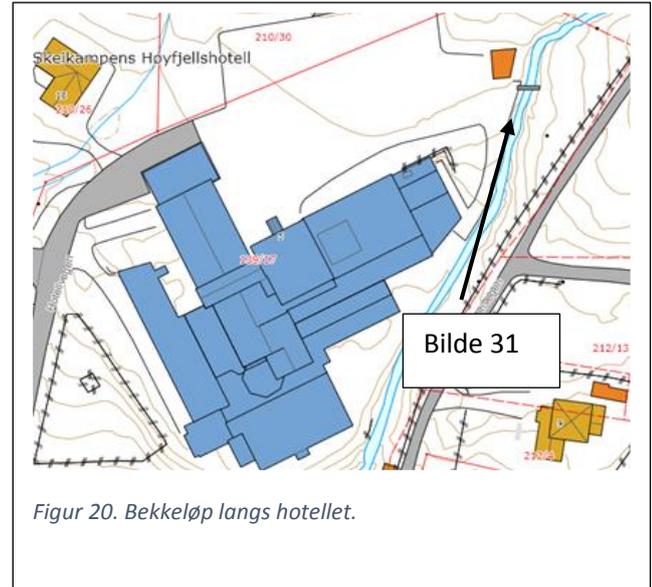
Terskler av treplanker, festet i bekkekanten.

Bilde 31. Trestammer og annet trevirke oppsamlet i bekkefaret. Sett motstrøms.

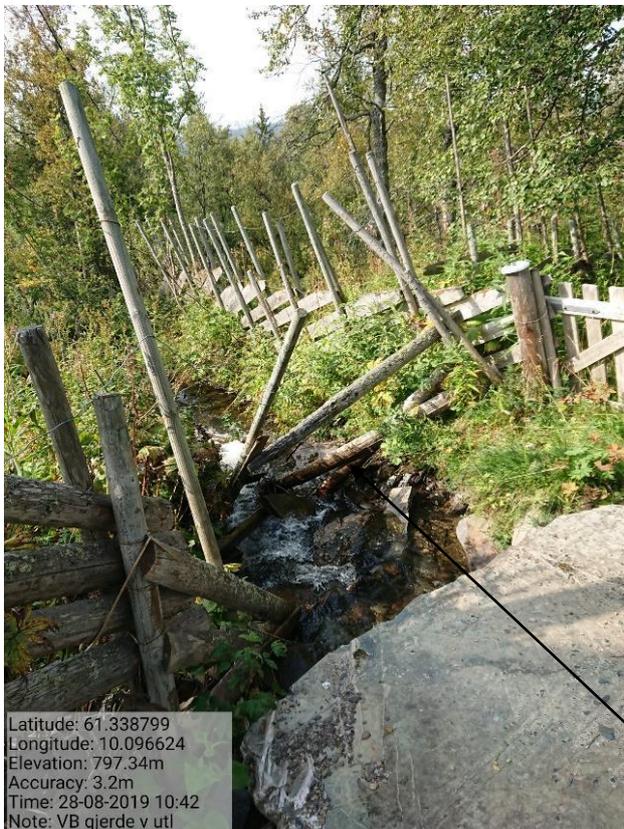
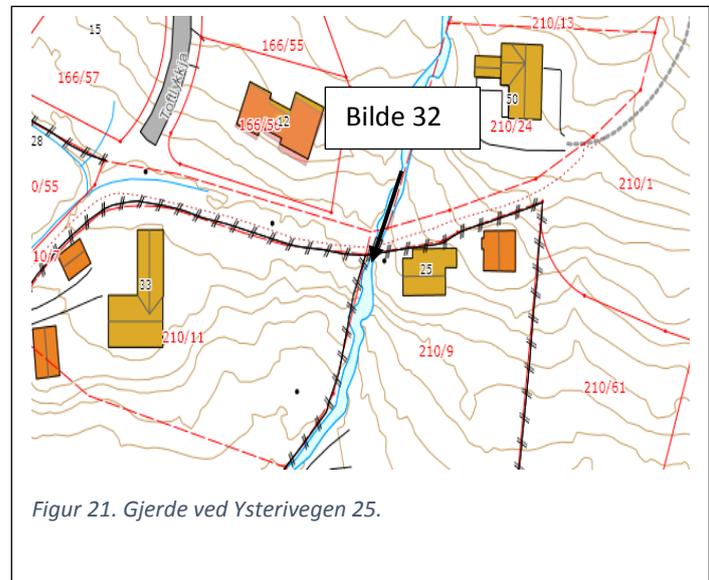
Gjerdestolper kollapset, samler mye vegetasjon. Gjerdet står foran en overgang over bekken i forbindelse med en sti. Overgangen er en steinplate lagt over bekkefaret. Omtrent b1000xh800, målt i smaleste punkt.

Bilde 32. Kollapset gjerde ved Ysterivegen 25 (210/9).

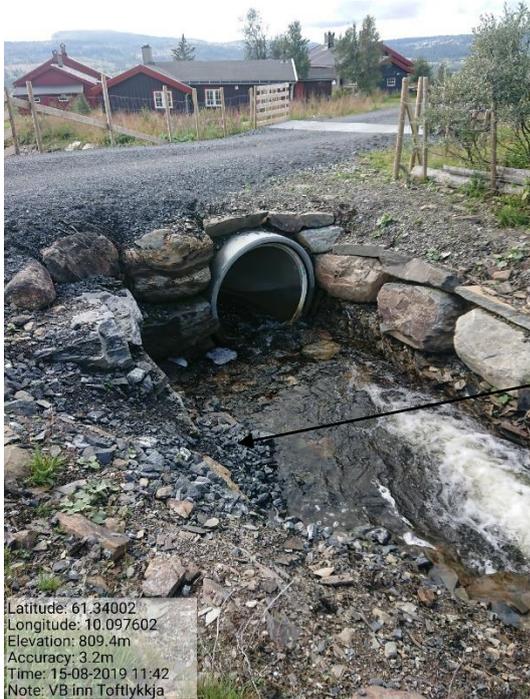
Bilde 33. Innløp Toftlykkja.

SR Toftlykkja, Ø1200 i betong. Ved innløpet er noe av plastringen på venstre side medstrøms vasket ut i vannet.

Stikkrenna har ikke tilfredsstillende kapasitet for 200-årsflom, og bør derfor byttes ut til rør Ø1600. Grøften mellom Toftlykkja 4 og 6 bør sikres bedre for å unngå erosjon og massetransport nedover til bekken.

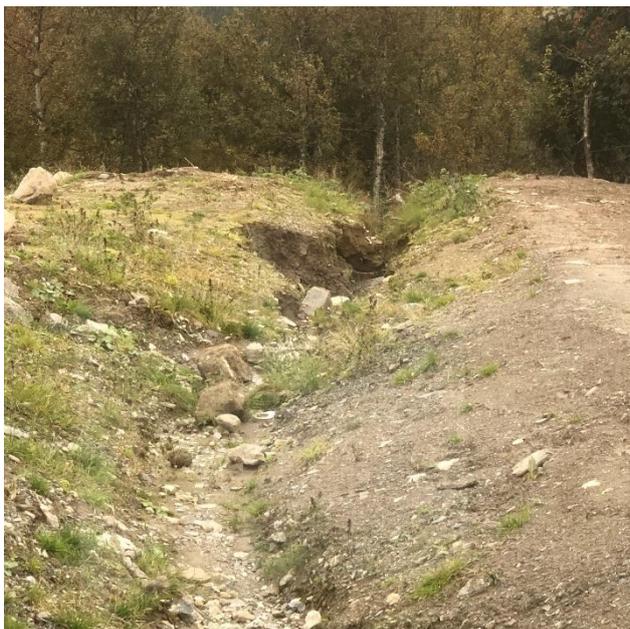
Bilde 35. Grøft mellom Toftlykkja 4 og 6.

Grøft som leder overflatevann ned og inn til Vaskeribekken (rød strek i figur 21). Fungerer som voll mot Toftlykkja 6, hvor hytta ligger lavere i terrenget enn grøfta. Som figur 21 viser, svinger grøfta skarpt før den går mot bekken. Stor fare for erosjonsskader om bekkedanten ikke blir sikret ordentlig.

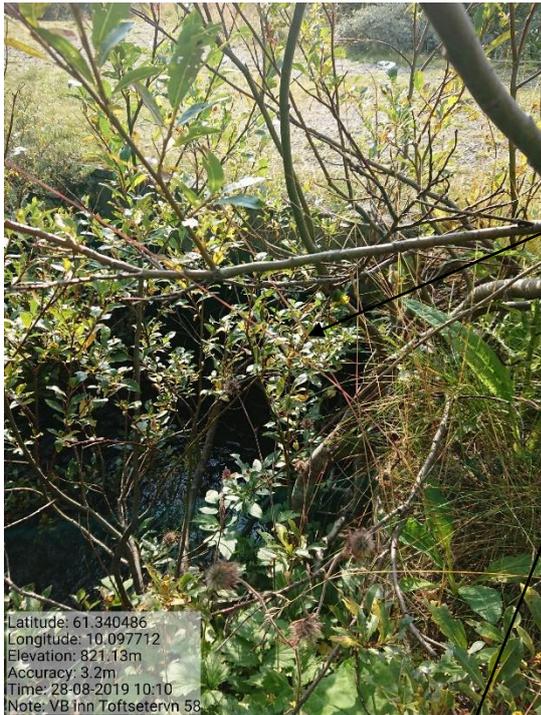
Bilde 36. Innløp innkjøring Toftsetervegen 58.

Kulvert under innkjøring til Toftsetervegen 58 er tilgrodd av buskas. Den murte delen av kulverten har forvitret, og armeringen kommet til syne. Nedstrøms kulvert er det bygget en fangdam som bremser opp vannet og avsetter eroderte masser.

Kulvert under innkjøring til Toftsetervegen 58, b1200mm x h1000mm. Delvis murt og stein.

Toppen av kulverten har begynt å gå i oppløsning, og bekkeløpet er gjengrodd av kratt.

Det anbefales å ta en opprydning og fjerne kratt rundt kulverten, samt vedlikehold av innkjørselen.

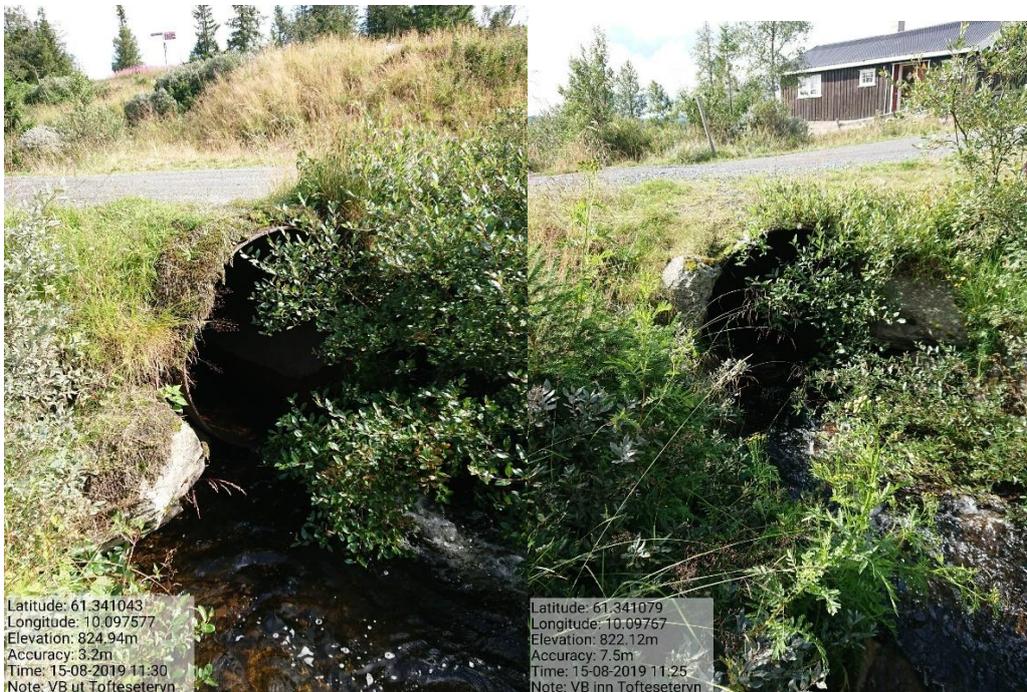
Stikkrenne under Toftsetervegen har dimensjon $\varnothing 1200$ i stål. Det er en del vegetasjon i og rundt både inn – og utløp.

Det anbefales å bytte rør til $\varnothing 1600$, samt å ta en opprydning av vegetasjon rundt innløpet.
