9 Steinebekken

Befaring av Steinebekken ble utført 18. juni 2019.

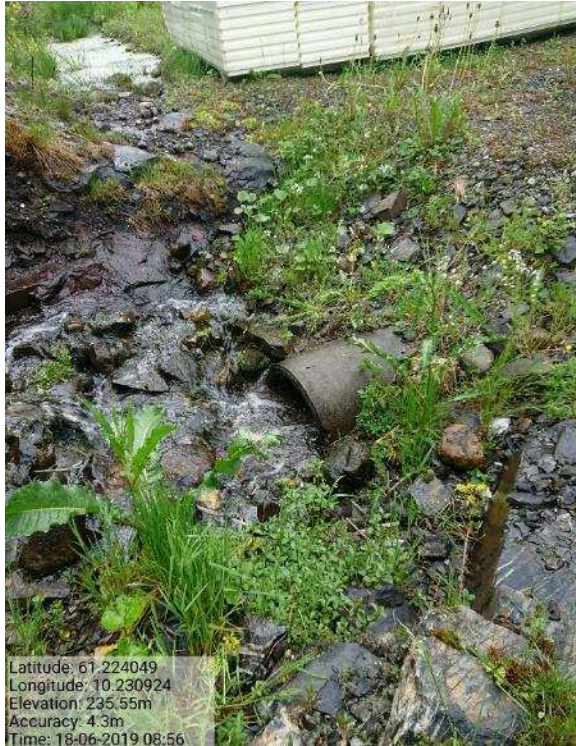
Bilde 1. Innløp på eiendom 148/157.

Stikkrenne (Ø400 i betong) ligger lavt i terrenget, med massefangdam foran innløpet. Bekken renner på berg forut for innløpet, så det er ingen fare for erosjon. Det har samlet seg en del småstein ved og i innløpet som potensielt kan tette stikkrenna. Det vil være få konsekvenser ved oversvømmelse her, men lagerbygningen ligger utsatt til. Vann på avveie vil renne ut i Gausa.

Innløp Ø400 i betong. Det er flatt her, og røret ligger lavt. Det er avsatte masser i og foran innløpet, og det er fare for oppdemming.

Tilsyn og rensk av innløp ved ekstreme nedbørperioder, samt bedre inntaket. Dimensjon på stikkrenne bør økes.

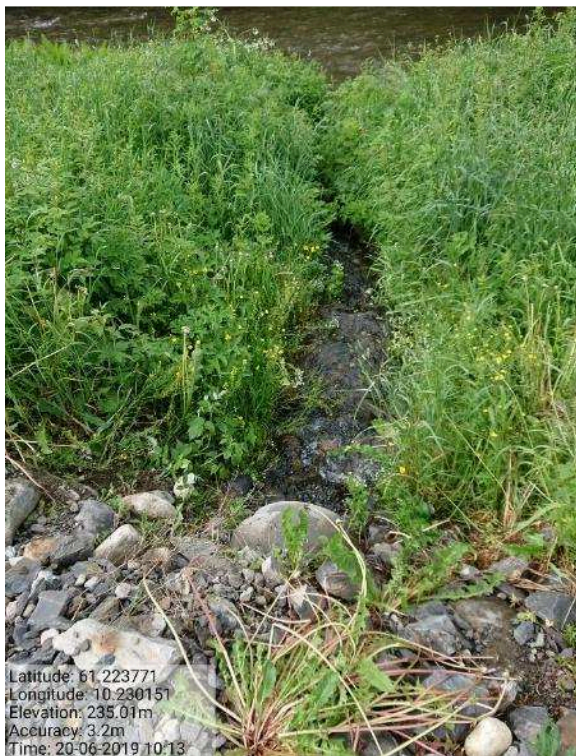
Bilde 2. Utløp til Gausa, stikkrenne krysser grusveg ved Steinsmoen.

Utløp til Gausa.

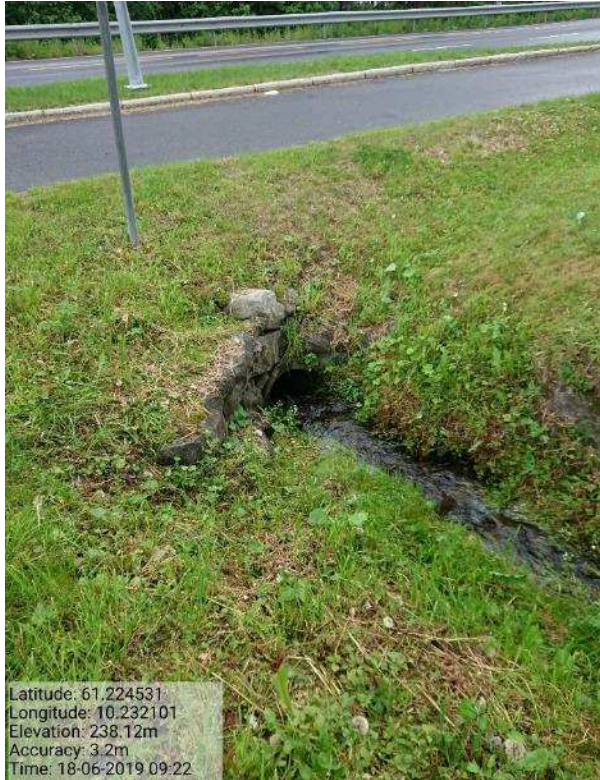
Bilde 3. Innløp Gausdalsvegen/Steinsmoen.

Innløp Ø400 i betong. Innløpet må renses for vegetasjon ofte, ellers tetter den seg. Vannet renner da ut på Gausdalsvegen.

Inntaket bør bedres. Dimensjon på begge stikkrennene bør økes.

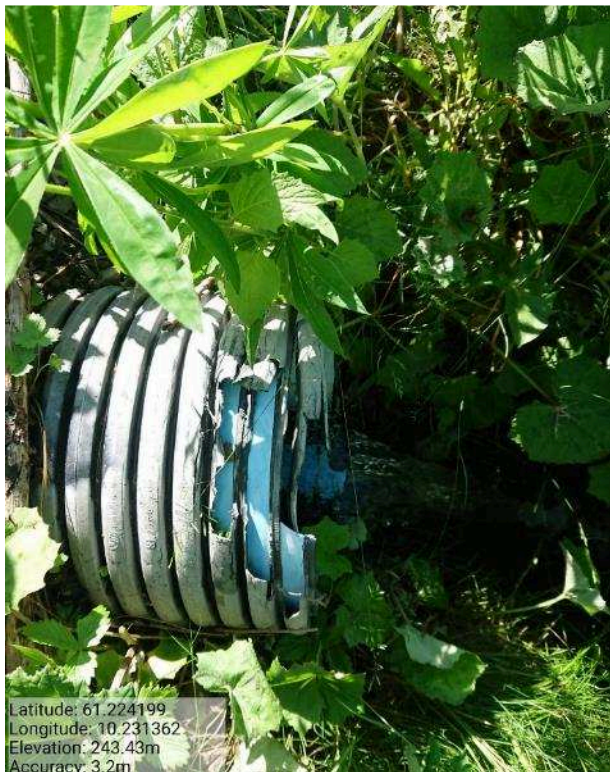
Bilde 4. Utløp Steinsmoen.

Bekken er nedlagt i rør (ca lengde 95 meter) fra Stensrudvegen 2 (148/54) og krysser gangveg (som går langs Gausdalsvegen), Gausdalsvegen, en sti mellom Gausdalsvegen og Steinsmoen, og vegen Steinsmoen. Innløpet ved Stensrudvegen 2 har dimensjon $\varnothing 400$ i betong. Bekkekant forut for innløpet er noe erosjonsskadet. Ifølge beboere er det risiko for tetting av innløpet, men ellers er bekken stort sett problemfri på eiendommen. Utløpet går under Steinsmoen og har dimensjon $\varnothing 350$ i plast. Denne er skadet og plasten har begynt å gå i oppløsning.

Utløp under Steinsmoen, Ø350 i plast.

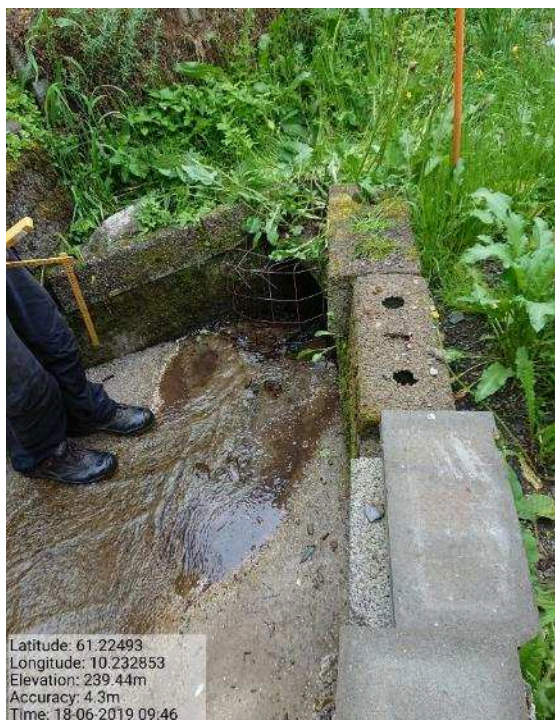
Bilde 5. Innløp Stensrudvegen.

Innløp Ø400 i betong med rist. I forbindelse med innløpet på Stensrudvegen 1 (148/62) har det vært oversvømmelse tidligere. Her har beboer støpt bunn og murt vingemur for bekkeinntak. Det ligger et drensør inn i stikkrenna. Bekkelukkingen (ca lengde 65 meter) har utløp ved Stensrudvegen 2 (148/56) med dimensjon Ø600 i plast.

Innløp som beboer i Stensrudvegen 1 har murt, med vingemur og rist (Ø400 i betong). Det har tidligere vært problemer med vann inn i garasjen, og det er stadig rått i uthus om følge av mye grunnvann i området.

Bytte til rør med større dimensjon.

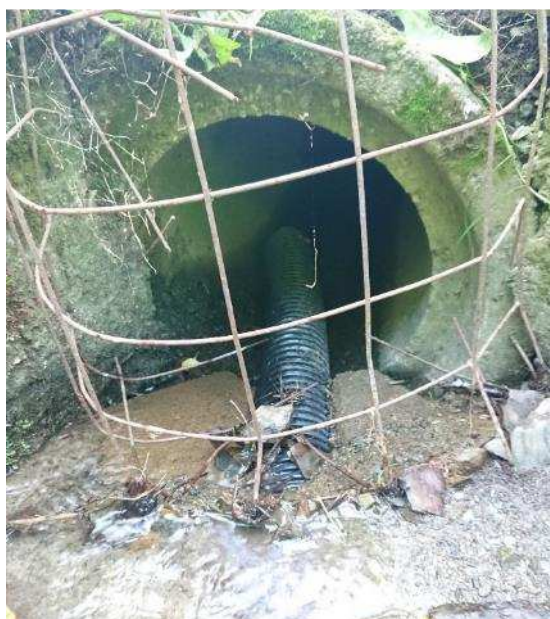
Bilde 6. Innløp Stensrudvegen.

Nærbilde av samme innløp som over. Det ligger avsatte løsmasser foran innløpet.

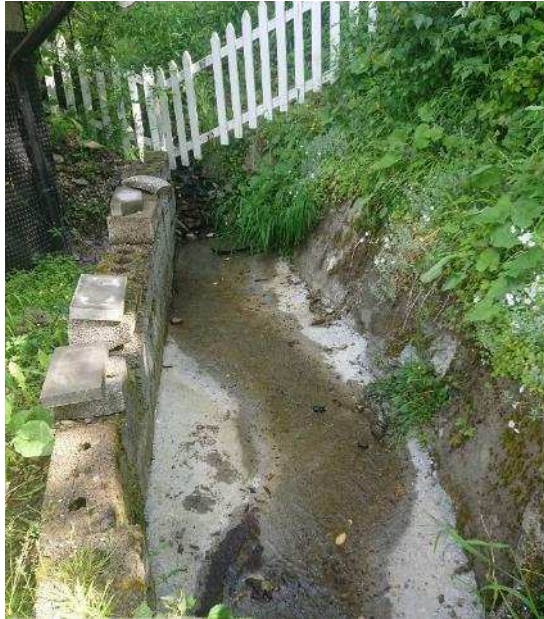
Bilde 7. Foran innløp Stensrudvegen.

Bortsett fra noe løsmasser bringer bekken med seg lite hit som kan blokkere innløpet. Sett motstrøms.

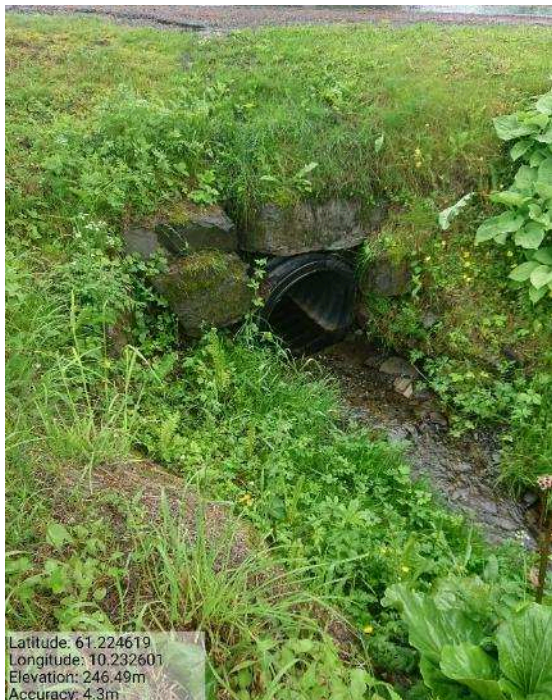
Bilde 8. Utløp Stensrudvegen.

Utløp Ø600 i plast.

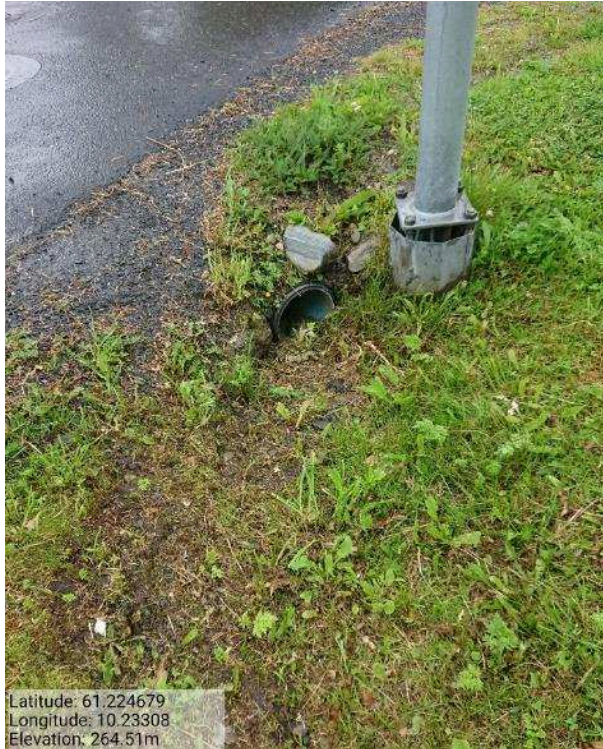
Bilde 9. Innløp Steinshågå. Utløp i kum.

I området ved Steinshågåen 2 (148/73) og 4 (148/109) meldes det om problemer med vann på avveie og vann ut i vegen. Det er ingen tydelig bekk her, men mye vann. Grøfta langs gangvegen forbi eiendommene er lite definert og ligger i flatt terreng. Stikkrennene (A og B, Ø200 plast) er små, og vannet graver seg under asfalten. I krysset Steinshågåen og gangvegen har det vært oversvømmelse. Vannet kommer fra flere kanter, stikkrennene tar ikke unna og vannet flommer over vegen.

Innløpet til stikkrenne under vegen Steinshågå, Ø200 i plast, med utløp i kum. Det er ingen bekk her, men det renner mye vann. Innløpet ligger flatt, og grøfta er grunn. Det er ikke mye vann som skal til før det blir oversvømmelse.

Utbedring av grøft og bytte til større stikkrenner.

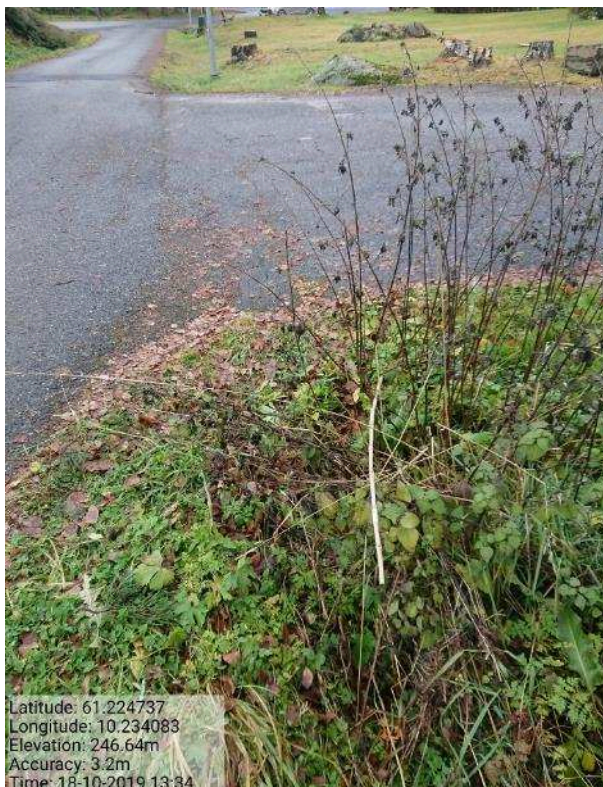
Bilde 10. Innløp innkjøring til Steinshågå 4 (148/109).

Innløp under innkjøring til Steinshågå 4, med dimensjon Ø200 i plast. Innløpet ligger lavt i flatt terreng, og løsmasser blokkerer delvis lysåpningen.

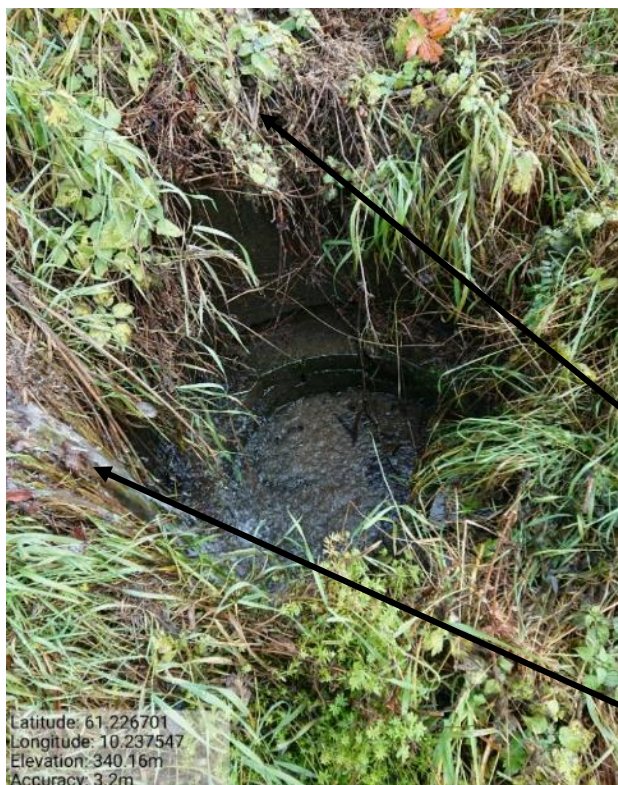
Bilde 12. Innløp Kanadavegen.

Stikkrenne (A) under Kanadavegen har innløp i kum, dimensjon $\varnothing 500$ i betong. Forut for innløpet går bekken i bratt skrent, mens det flater ut på Steinejordet (148/1) sør for Kanadavegen. Bekkefare er ikke så tydelig i dette området, og bekken finner flere veger for så å komme sammen igjen. Det kommer vann inn fra grøft fra venstre side sett medstrømsretningen for bekken.

A: Innløp i kum
Kanadavegen, stikkrenne
med dimensjon $\text{Ø}500$ i
betong. Inn til innløpet
renner det vann fra
vegggrøft.

Bytte av stikkrenner til større dimensjon. Renske ved inntak.

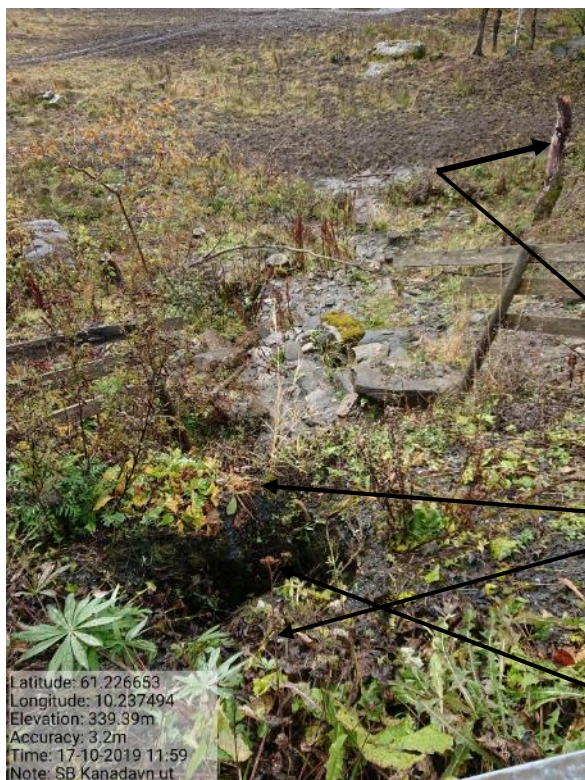
Bilde 13. Utløp Kanadavegen.

Røret er delt i to ved utløpet, og det
graver i jorda ovenpå stikkrenna.
Nedenfor utløpet flater terrenget
noe ut, og bekkeløpet fortsetter til
høyre, sett medstrøms.

Stikkrenne i to deler.

Erosjon på oversiden av stikkrenna.

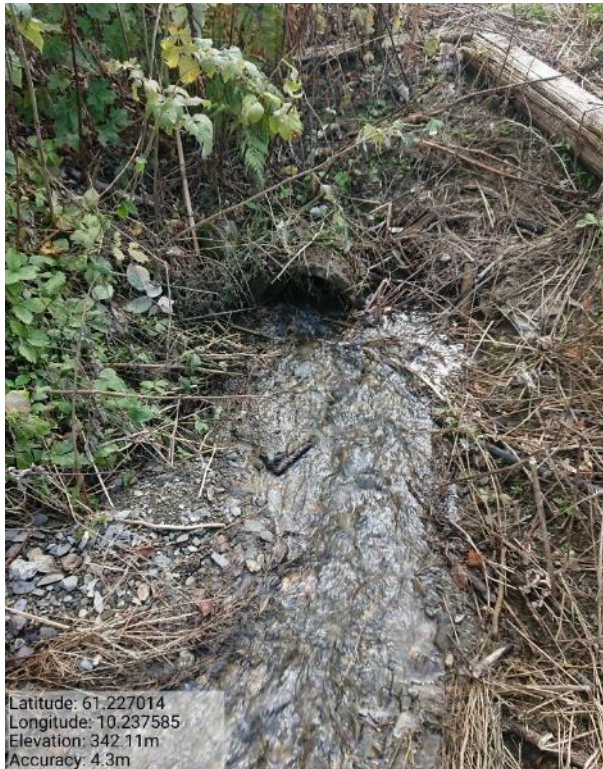
Bilde 14. Innløp innkjøring Kanadavegen 124.

Stikkrenne (B) som krysser lokalveg forbi Kanadavegen 124 (148/124) har dimensjon $\varnothing 300$ i plast. Her er det et udefinert bekkeløp, som finner andre veger ved hindringer i løpet. Det er små stikkrenner og mye rusk og rask i og rundt bekkefaret. Stedvis bratt terreng. Her er det risiko for oversvømmelse ut i Kanadavegen.

B: Innløp innkjøringsveg til Kanadavegen 124, Ø300 i plast. Røret ligger flatt, og det er mye kvist foran innløpet. Her er det fare for oppdemming.

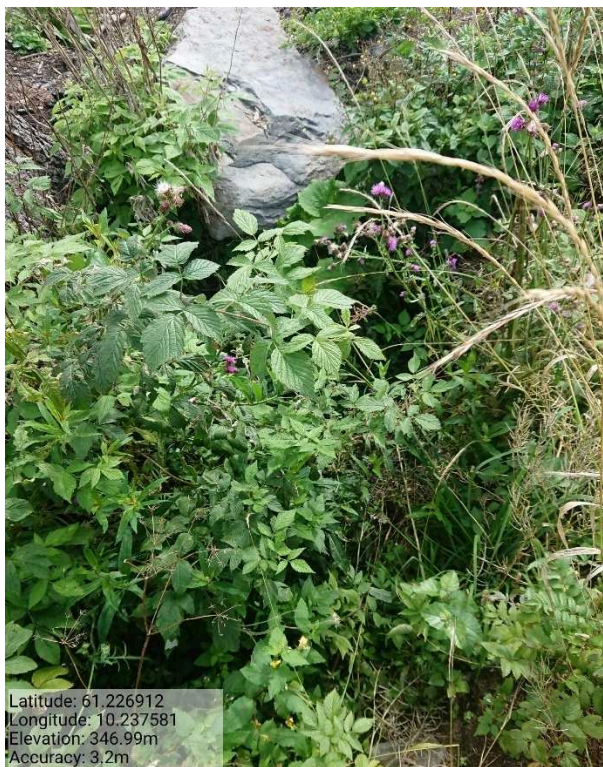
Bilde 15. Utløp innkjøring Kanadavegen 124.

Utløp innkjøringsveg. Det er en del vegetasjon foran utløpet som kan føre til oppstuvning.

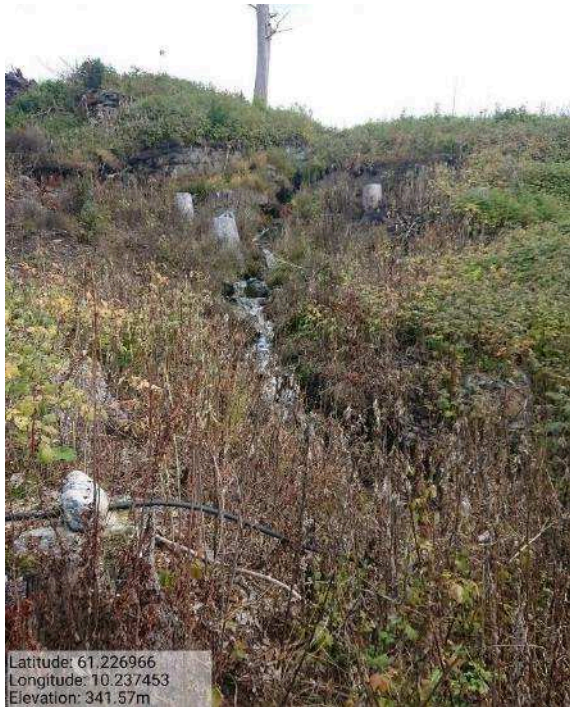
Bilde 16. Bekkeløp på Steine, nord for innkjøringsvegen.

Bekkeløpet er smalt og til dels udefinert nord for stikkrenne.

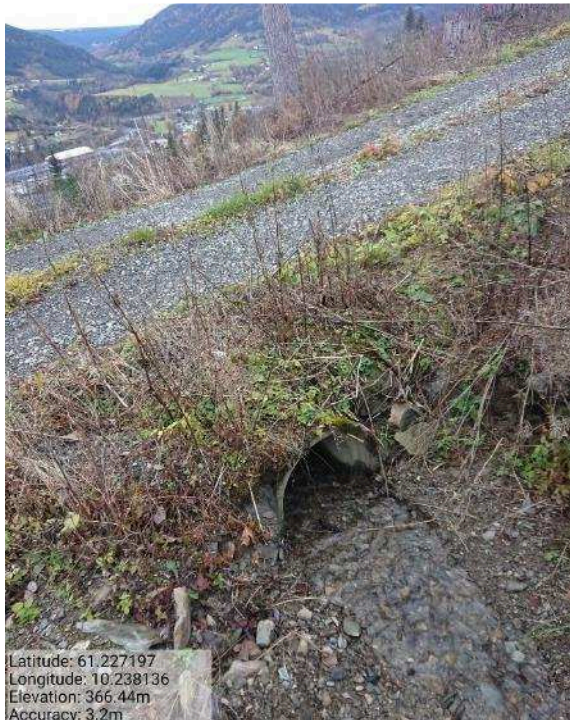
Bilde 17. Innløp landbruksveg.

Stikkrenne (C) som krysser landbruksvegen på 148/1 har $\varnothing 400$ i betong. Nord for stikkrenne har bekkeløpet større kapasitet enn sør for stikkrenna. Området er et hogstfelt, med mye kvist.

C: Innløp Ø400 i betong for stikkrenne under landbruksveg. Det ligger mengder med avsatt masse ved og i innløpet, og minsker lysåpningen.

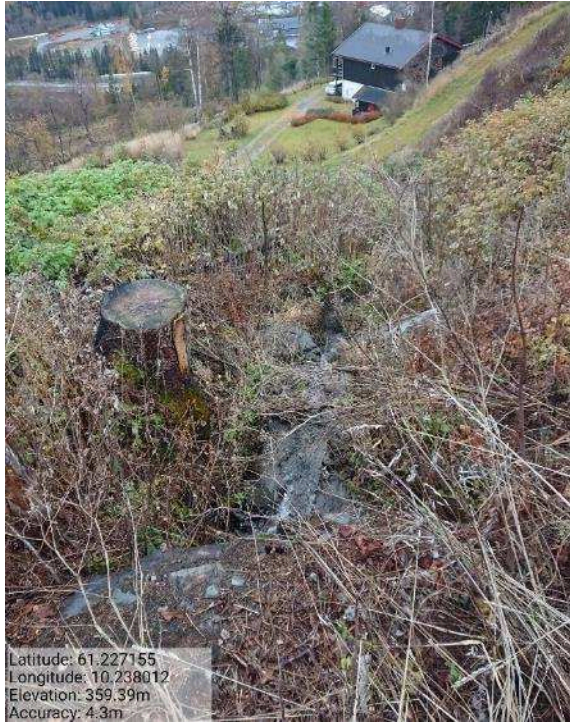
Bilde 18. Utløp landbruksveg.

Utløp landbruksveg. Bekkeløpet herfra og ned til stikkrenne under innkjøringen til Kanadavegen 124 er smalt og grunt.

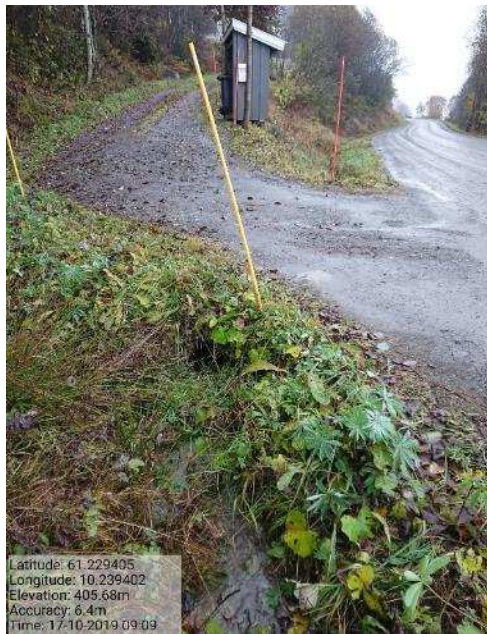
Bilde 19. Innløp innkjøring Øverbygdsvegen 1411.

Innløp (Ø300 i plast) til stikkrenne som krysser innkjørselen til Øverbygdsvegen 1411. Det vokser en del vegetasjon i grøfta som kan dekke innløpet av stikkrenne.

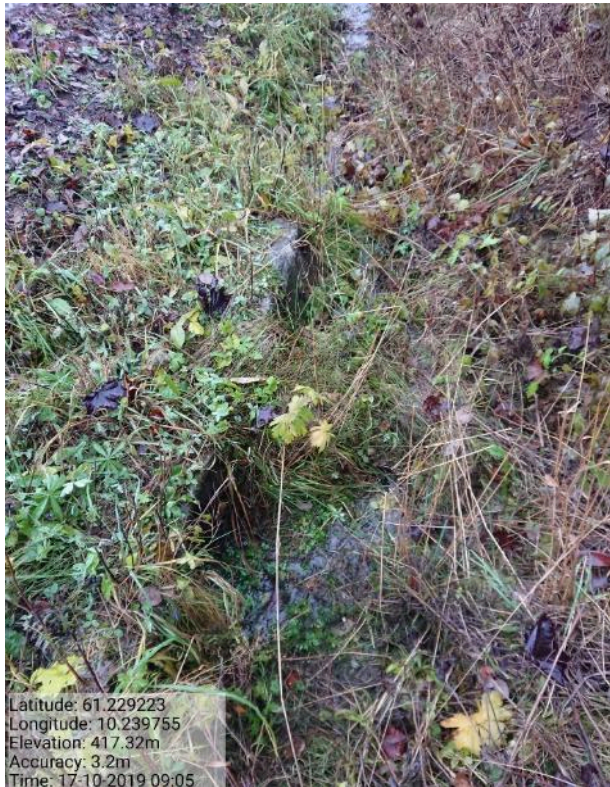
Bilde 21. Innløp Øverbygdsvegen.

Innløp Øverbygdsvegen
Ø400 i betong. Det er mye
vegetasjon rundt
stikkrenne, noe som
minsker lysåpningen.

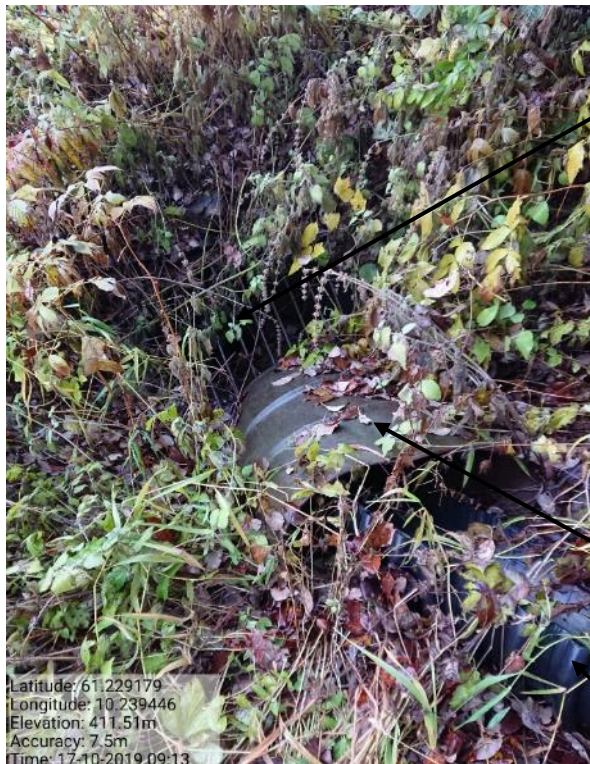
Bilde 23. Innløp Avlundjordet.

Innløp for bekkelukking under Avlundjordet. Det er mye vegetasjon rundt innløpet, men risten ser ut til å fange opp mesteparten.

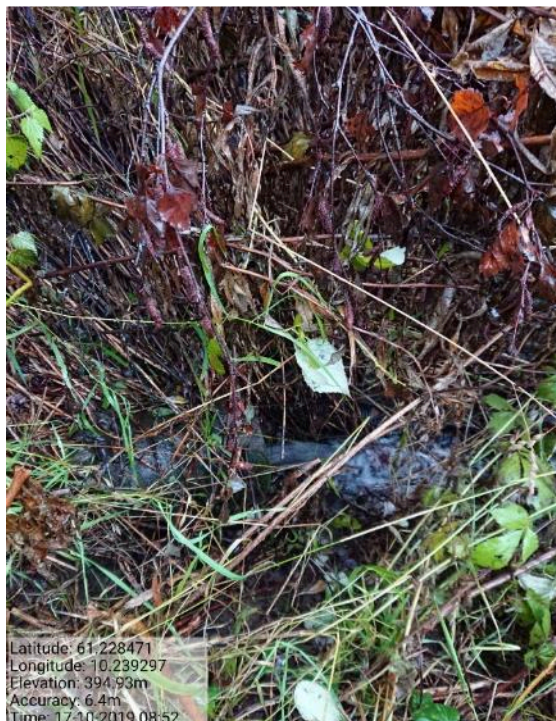
Bilde 24. Utløp Avlundjordet.

Utløp for bekkelukking. Utløper i utkant av skogbeltet på Avlundjordet. Det vokser tett vegetasjon ved bekkefare.

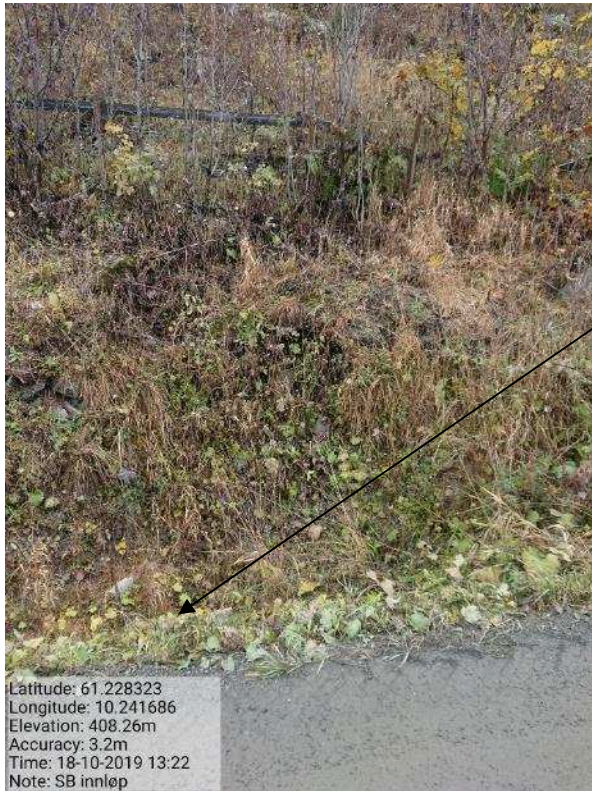
Bilde 29. Innløp Øverbygdsvegen.

Innløp for stikkrenne under
Øverbygdsvegen Ø400 i betong.
Bekkeløpet er overgrodd av
vegetasjon.

Der utløp for stikkrenne går ut i åpent bekkeløp og ligger tett til innløp i kum for bekkelukking (G), kan det vurderes å ha felles kum for utløp og innløp for å minske risiko for oppstuvning. Stikkrenner og bekkelukking har for liten dimensjon og bør byttes.

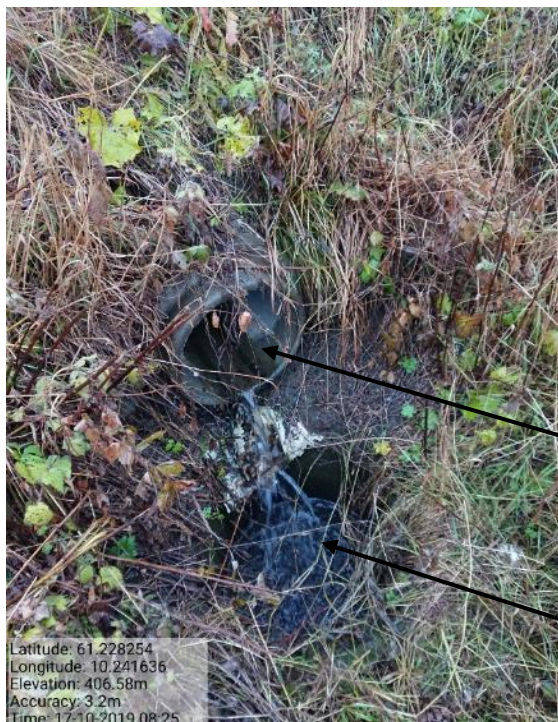
Bilde 31. Innløp bekkelukking.

Innløpet (Ø200 betong) ligger nedenfor utløpet for stikkrenne under Øverbygdsvegen. Innløpet er i kum.

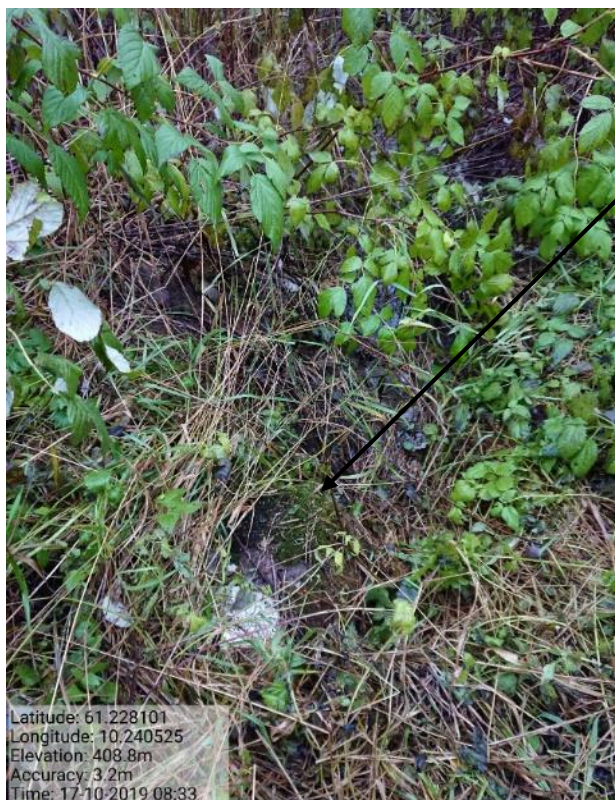
Bilde 32. Utløp bekkelukking.

Utløp i skogbeltet som krysser Avlundjordet. Tett vegetasjon omkranser bekkeløpet.

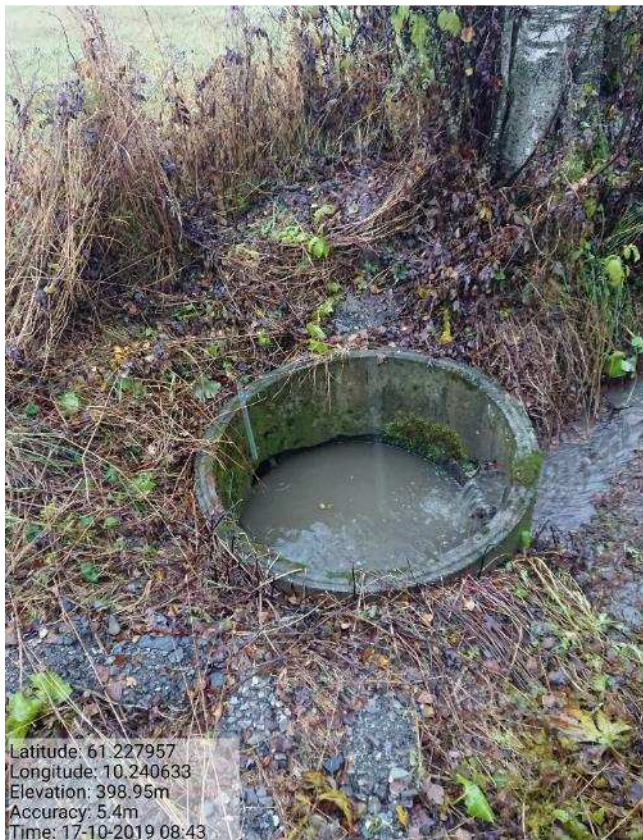
Bilde 33. Innløp for bekkelukking.

Stikkrenne har dimensjon
Ø200 betong. Kummen
fungerer som en fangdam som
fanger avsatte masser.
Stikkrenna ligger høyt og det
blir ikke med masser inn i
røret.

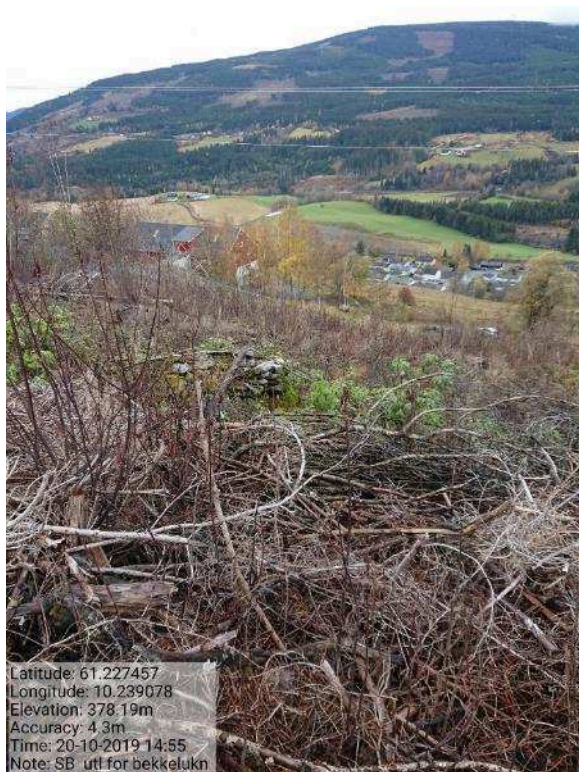
Bilde 34. Utløp for bekkelukking.

Utløp for bekkelukking i skrent på Steinejordet i underkant av landbruksvegen. Her er det hogget en del og det ligger mye løskvist rundt bekken.
