**GAUSDAL
KOMMUNE**

BEKKER SEGALSTAD BRU

Kartlegging av kritiske punkter og forslag til tiltak

SLUTTRAPPORT FEBRUAR 2021

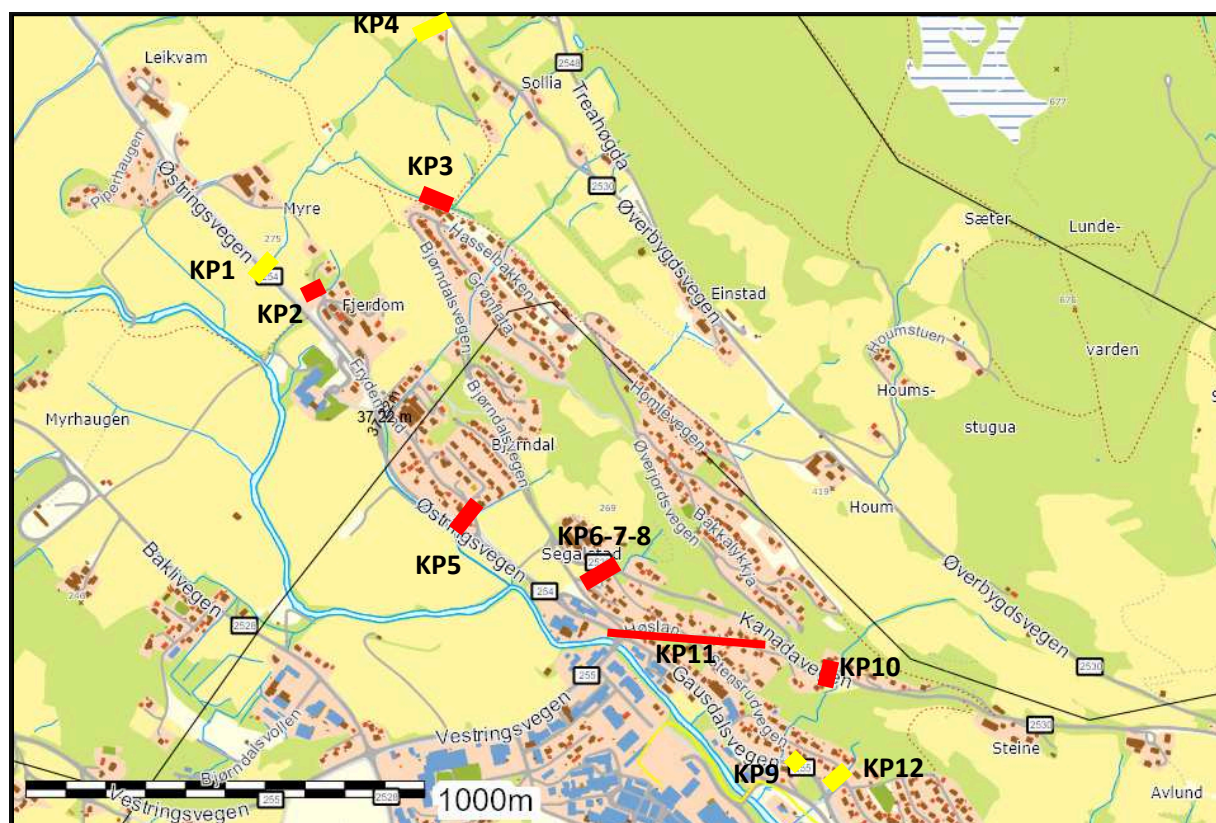
Figur 1. Kritiske punkter i kart.

Kartet nedenfor viser oversikt over de viktigste kritiske punkter, hvor fargen på punktet samsvarer med fargen i matrisen.

KP	Kap.	Hendelse	Årsak	Konse- kvens	S	K	R	Forslag til tiltak
1	4.1 A Myre- bekken	Over- svømmelse	Underdimensjonert stikkrenne Østringsvegen	Stengt veg, gangveg og undergang	2	3	6	Bytte til større stikkrenne
2	4.7 D Myre- bekken	Over- svømmelse	Underdimensjonert stikkrenne Fjerdum	Skade på hus	3	3	9	Bytte til større stikkrenne
3	4.7 F Myre- bekken	Over- svømmelse	Smal og grunn grøft langs Gamle Gausdalsveg	Skade på hus	3	3	9	Utbedring av grøft
4	4.9 A Myre- bekken	Over- svømmelse	Underdimensjonert stikkrenne Øverbygdsvegen	Skade på hus	2	3	6	Bytte til større stikkrenne
5	6.1 Einstad- bekken	Over- svømmelse	Tett innløp for bekkelukking Frydenlund/Østringsveg en	Skade på hus	3	3	9	Større og bedre sikring av inntak
6	7.1 Ysteri- bekken	Over- svømmelse	Underdimensjonert innløp for bekkelukking Kanadav 23	Skade på hus	3	3	9	Bedre inntak og større dimensjon (se NGI rapport)
7	7.2 Ysteri- bekken	Over- svømmelse	Underdimensjonert stikkrenne turveg ved Kanadavegen	Skade på hus	3	3	9	Bytte til større stikkrenne (se NGI rapport)

8	7.3 A Ysteri- bekken	Over- svømmelse	Underdimensjonert kulvert Kanadavegen	Skade på hus	3	3	9	Utbedre inntaket til kulvert
9	8.2	Over- svømmelse	Tett kumrist Gausdalsvegen	Skade på hus	2	3	6	Skifte til selvrensende

Paulsrud- bekken							stikkrenne- inntak
10	8.4 A Paulsrud- bekken	Over- svømmelse	Smalt innløp kulvert Kanadavegen 112, samt stikkrenne felles innkjøring	Skade på hus nedover Høslan	3	3	9	Utvide inntak for kulvert,
11	8.7 Paulsrud- bekken	Flomskred	Utilstrekkelige grøfter og stikkrenner langs Høslan	Skade på hus	3	3	9	Utbedre grøfter og sette inn stikkrenner
12	9.3 Steine- bekken	Oversvømme lse	Tett innløp Stensrudvegen 1	Skade på hus	2	2	4	Øke dimensjon på inntaket

NR	KP	Beliggenhet	Bekk	Tiltak
1	11	Høslan		Utbedre grøfter og sette inn stikkrenner
2	6	Kanadavegen 23	Ysteribekken	Utbedre og øke dimensjon på innløp for bekkelukking
3	3	Ovenfor Hasselbakken	Myrebekken	Utbedre grøft/bekkeløp langs Gamle Gausdalsveg
4	7	Turveg ovenfor Kanadavegen 23	Ysteribekken	Øke dimensjon på stikkrenne
5	10	Kanadavegen 112	Paulsrudbekken	Utvide inntak på kulvert
6	8	Kanadavegen ovenfor Kanadavegen 23	Ysteribekken	Utvide inntak på kulvert
7	2	Fjerdum	Myrebekken	Øke dimensjon på stikkrenne
8	5	Frydenlund/Østringsvegen	Einstadbekken	Utvide innløp for bekkelukking

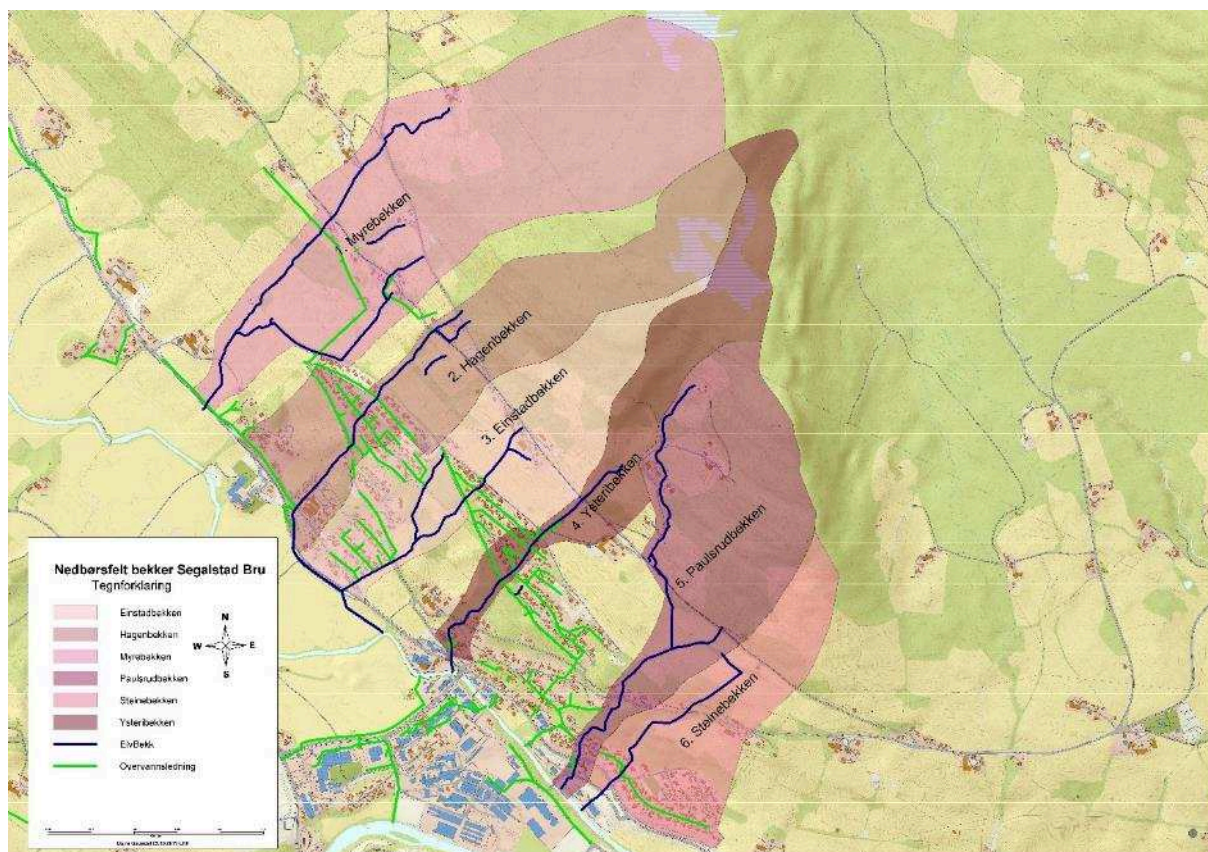
Figur 2. Nedbørsfelt per bekk med overvannsnett i grønt og bekkene er uthevet i blått.

Bekkene rundt Segalstad Bru som er undersøkt er små, men har stor avrenningskapasitet siden bekkeløpene er 15-20° bratte over lange distanser. Som rapporten fra NGI peker på, er det tvilsomt om bekkenes kapasitet er tilstrekkelig til sjeldne flomhendelser (100-års flom eller mer). Overflatevannet samles i grøfter langs vegkant til det ledes gjennom sannsynligvis underdimensjonerte kulverter under Øverbygdsvegen. Store deler av det kartlagte området er enten bebyggelse eller jordbruksareal. Unntaket er skog i brattere områder. I boligfeltene er det mye asfalt og takflater som kan gi negativ effekt i form av raskere avrenning fra området. En positiv effekt fra boligfelt er at deler av avrenningen går ut av området via overvannsnett. Et spørsmål er hvor stor kapasitet overvannssystemet har.
