4 Myrebekken

Myrebekken ble befart 31. juli og 6. august 2019.

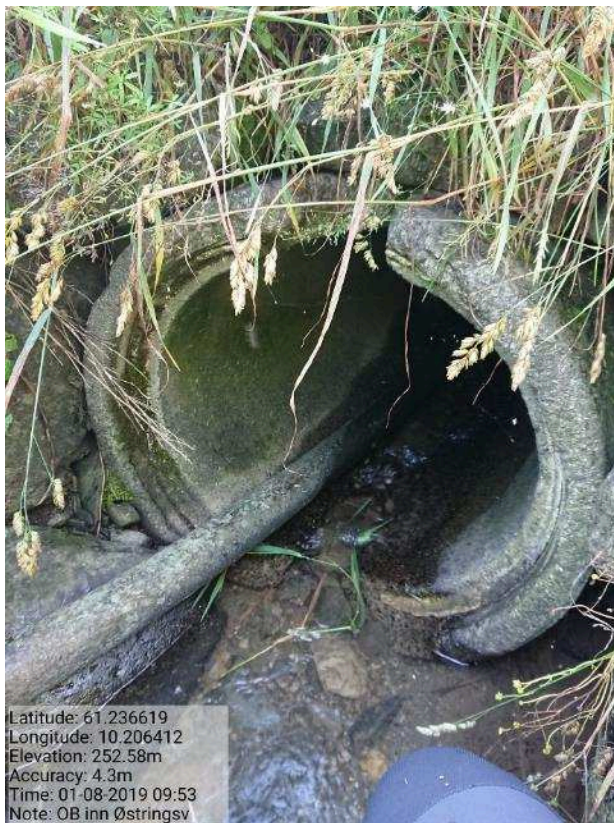
Bilde 1. Innløp Østringsvegen.

(A) Innløp Ø600 i betong. Det er avsatt løsmasser ved innløpet. Noe følger med inn, men blir ikke liggende i røret.

Dimensjonen på stikkrenne under Østringsvegen (A) er for liten og anbefales byttet til større. Jevnlig rensk av rist over sandfangkummene i undergangen ved Fjerdum skole anbefales. Bekkelukking (C) har for liten dimensjon og det er fare for tilstopping. Det bør byttes til større rør.

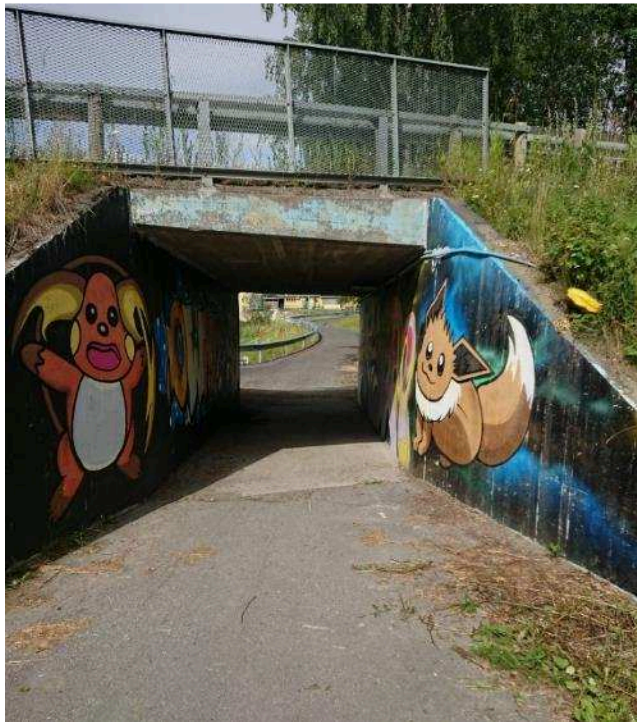
Bilde 3. Undergang ved Fjerdum skole.

(B) Undergangen ble oversvømt under flommen i 2011, da stikkrenne under Østringsvegen ved Myrejordet ble tett. I hvert hjørne av undergangen er det sandfangkummer, tre av dem med rist. Under flommen ble da avsatt masser her som tettet kummene. Disse er ved befaring delvis dekket av vegetasjon.

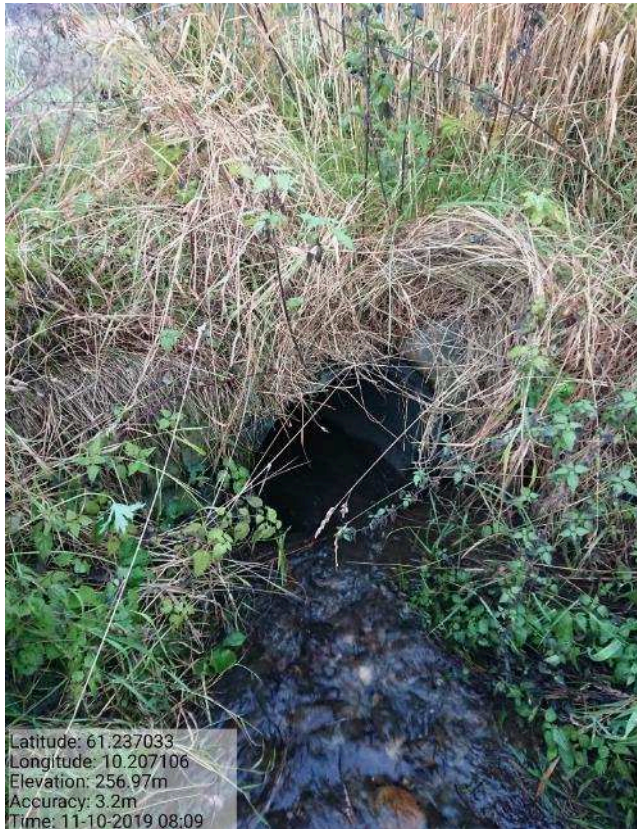
Bilde 4. Innløp lukket bekk Myrejordet.

(C) Innløp for bekken lagt i rør Ø500 i betong. Det er tett vegetasjon inn mot innløpet, og risiko for oppdemming.

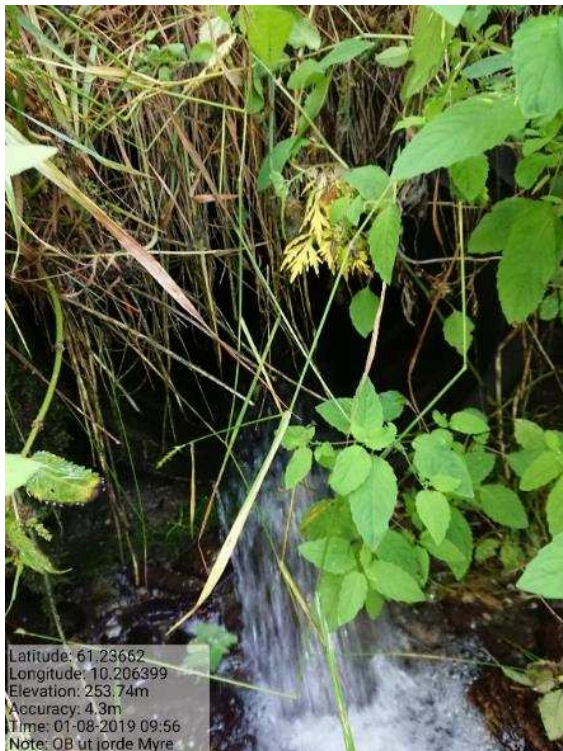
Bilde 5. Utløp Myrejordet.

Utløp for lukket bekk over Myrejordet. Her er det også tett med vegetasjon, men med fall ned til bekkebunnen er det lite fare for oppstuvning.

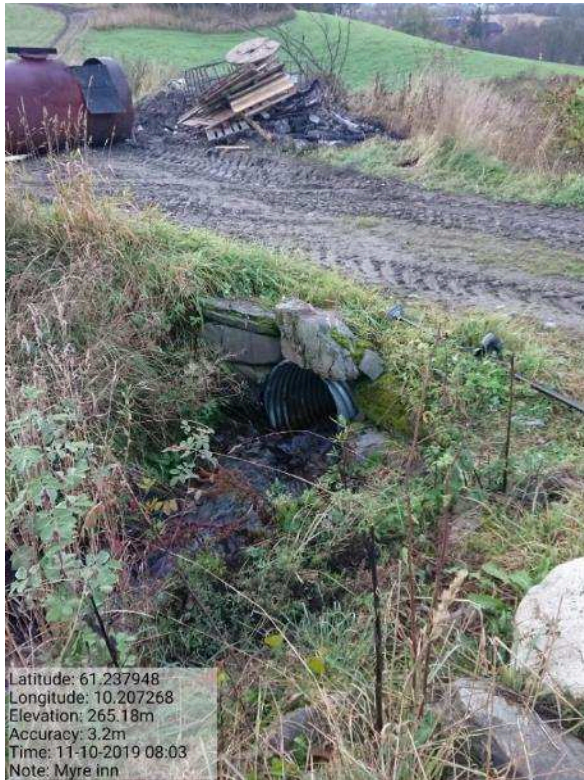
Bilde 6. Innløp veg til Østringsvegen 157.

(D) Innløp for landbruksveg til Østringsvegen 157 (223/1), Ø800 i stål. Bekken er vid og går dypt oppstrøms innløpet.

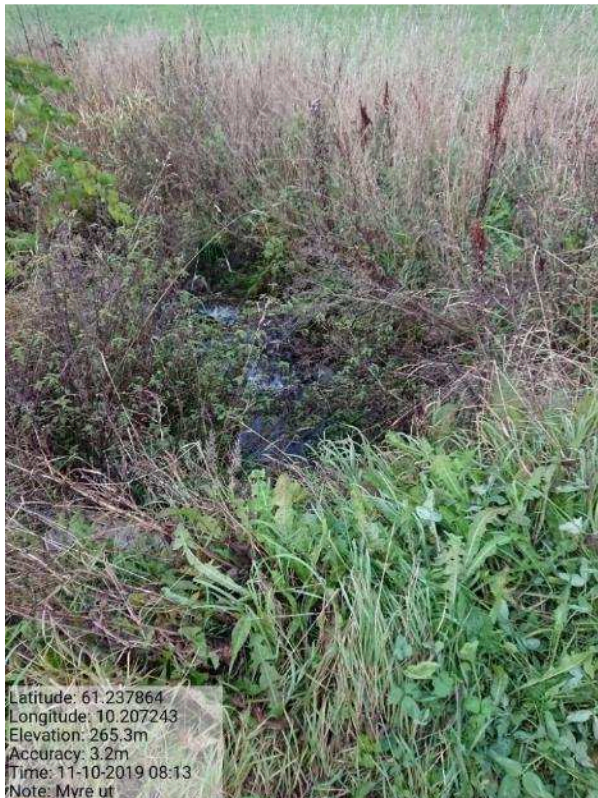
Bilde 7. Utløp veg til Østringsvegen 157.

Utløp landbruksveg på Myrejordet. Mye vegetasjon tett på utløpet, men godt fall til bekkebunnen.

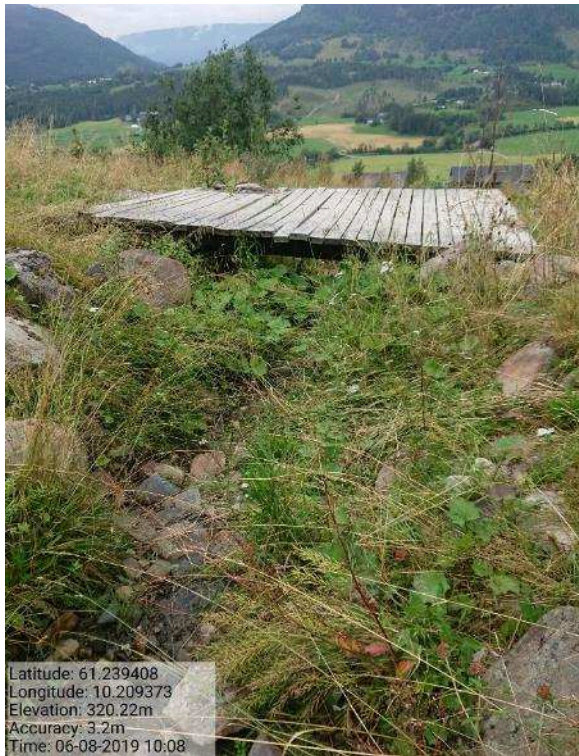
Bilde 8. Treplattung over bekken på Myrejordet.

Kulvert på Myrejordet. Den er bygget opp av stein under med treplattingen lagt over bekken. Smaleste mål er omtrentlig h600 x b1500. Det kan oversvømmes her uten at vannet vil ta nye veger, men renne tilbake til bekkeløpet.

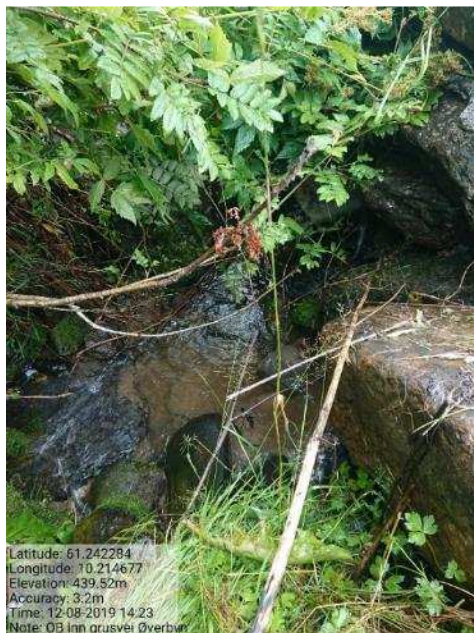
Bilde 11. Innløp veg til Øverbygdsvegen 1600.

Innløp (Ø800 i plast) under veg til Øverbygdsvegen 1600. Det er lite løsmasser og vegetasjon foran røret. Men innløpet ligger tett inntil utløpet for Øverbygdsvegen, så det er en viss risiko for oppstuvning her.

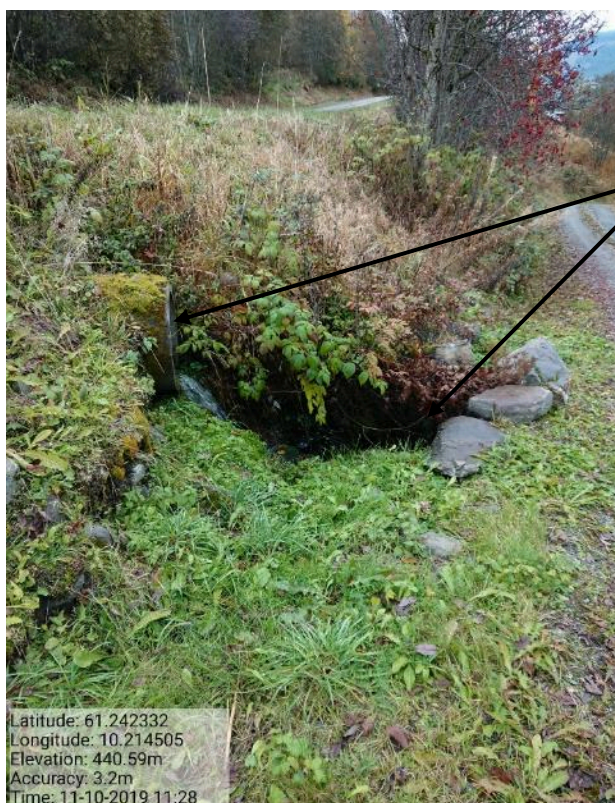
Bilde 13. Utløp Øverbygdsvegen og innløp veg til Øverbygdsvegen 1600.

Utløp og innløp er relativt tett på hverandre, så en viss fare for oversvømmelse er det. «Bassenget» foran innløpet er heller ikke særlig dypt.

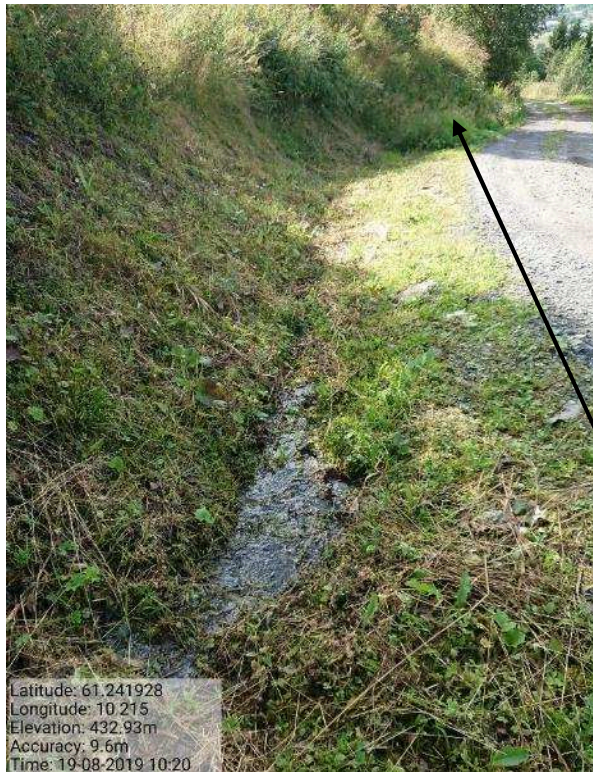
Bilde 14. Smal grøft langs veg til Øverbygdsvegen 1600.

Smal og grunn grøft langs veg til Øverbygdsvegen 1600.

Vegetasjonen tar overhånd i deler av grøfta. Ser ikke ut til å bli vedlikeholdt. Ved oversvømmelse her, kan Øverbygdsvegen 1602 bli rammet.

Grøft bør utbedres og ryddes for kratt.

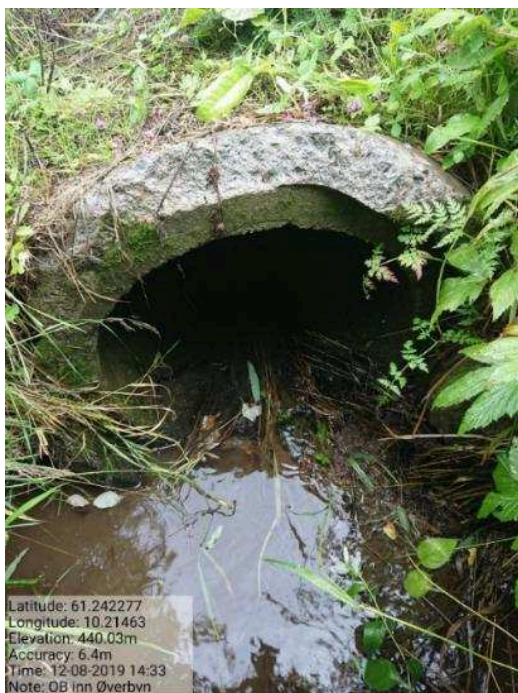
Bilde 15. Innløp Øverbygdsvegen.

Innløp Øverbygdsvegen, Ø600. Kvister og vegetasjon ligger foran og i stikkrenna ved innløpet, og begrenser åpningen. Det fører til økt risiko for oppdemming.

De ødelagte delene av utløp for bekkelukkingen på Hanestadjordet bør fjernes. Mellom utløp for bekkelukking og innløp for stikkrenne under Øverbygdsvegen bør det tas en opprydning av kvist og annen vegetasjon for å hindre oppdemming.

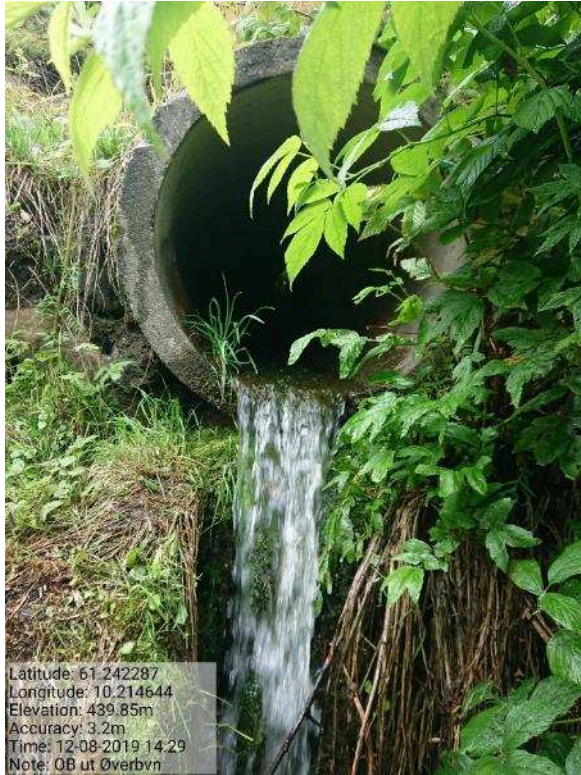
Bilde 16. Utløp Øverbygdsvegen.

Dette er utløpet for lukket bekk under Hanestadjordet (152/1). Røret har delt seg i flere deler. Foran utløpet er det mye kvist og rusk som kan føre til oppdemming. Innløp ukjent.

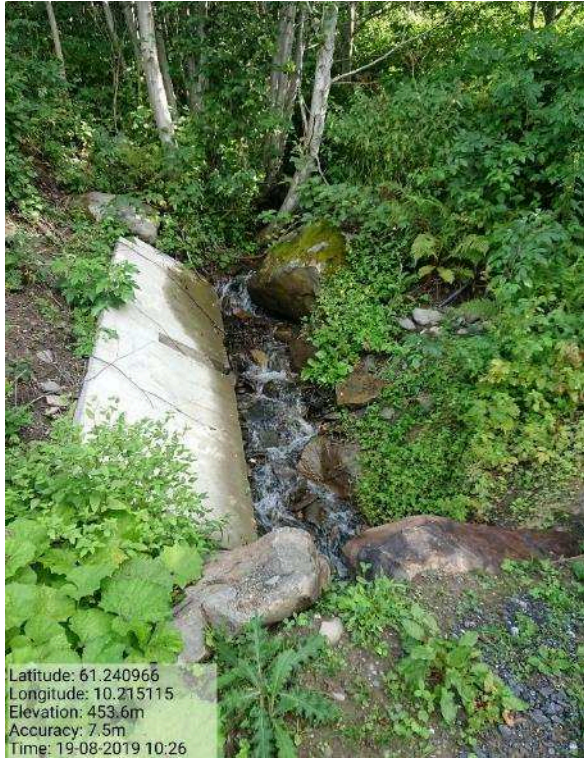
Bilde 18. Innløp veg nedenfor Øverbygdsvegen 1580.

A. Stikkrenne Ø600 i plast. Det er lagt erosjonssikring i støpt betong høyre side medstrøms foran innløpet. Det er også satt opp vingemur i form av store steiner rundt stikkrenna. Det ligger noe kvist foran innløpet, men det ser ikke ut til å begrense lysåpningen.

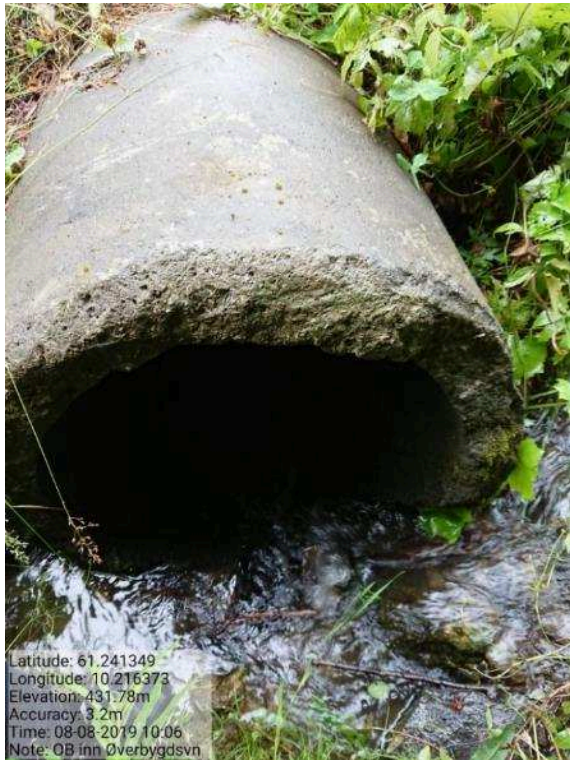
Bilde 20. Innløp Øverbygdsvegen ovenfor nr 1580.

B: Innløp ovenfor
Øverbygdsvegen 1580,
Ø600 i betong. Forut for
innløpet går bekken i
skråning med mye
vegetasjon, og det er
avsatt masser foran
innløpet som begrenser
lysåpningen.

Det bør renskes for løsmasse foran innløp Øverbygdsvegen.

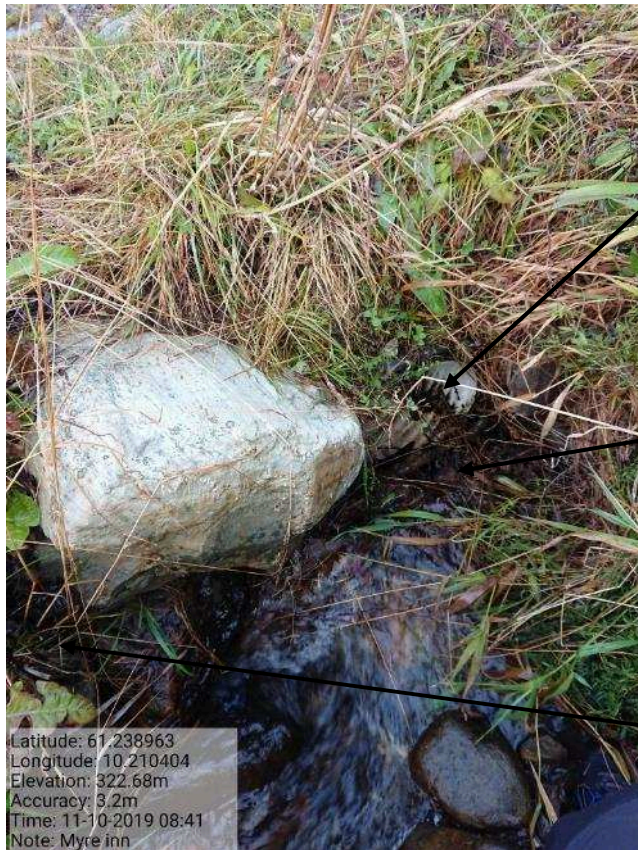
Bilde 22. Innløp landbruksveg.

A: Innløp landbruksveg på Myrejordet, Ø400 i plast.

Kvister og annen vegetasjon sperrer innløpet, og minimalt med bekkevann renner gjennom stikkrenna.

Her graver vannet seg veg under landbruksvegen, ved siden av stikkrenne og stein.

Stikkrenne under landbruksveg på Myrejordet bør byttes til rør med større dimensjon. Inntaket ved innløpet bør utbedres og ryddes for vegetasjon.

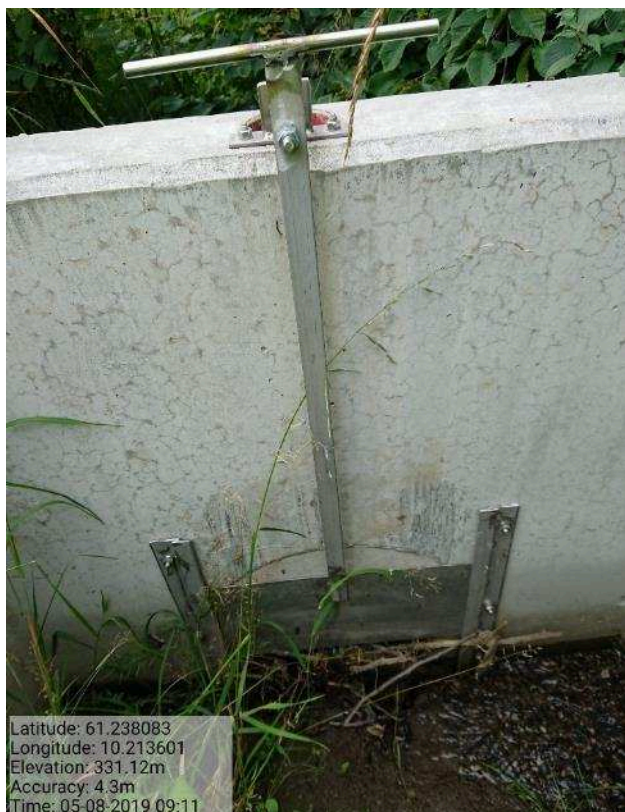
Bilde 26. Sluse.

Bekkeinntak, eller sluse, støpt i betong med regulator så vanninntaket i bekken kan reguleres eventuelt stenges helt. Dimensjon for lysåpningen er $\varnothing 400$.

Det ligger en del kvist og vegetasjon ved inntaket som potensielt kan begrense eller blokkere lysåpningen.

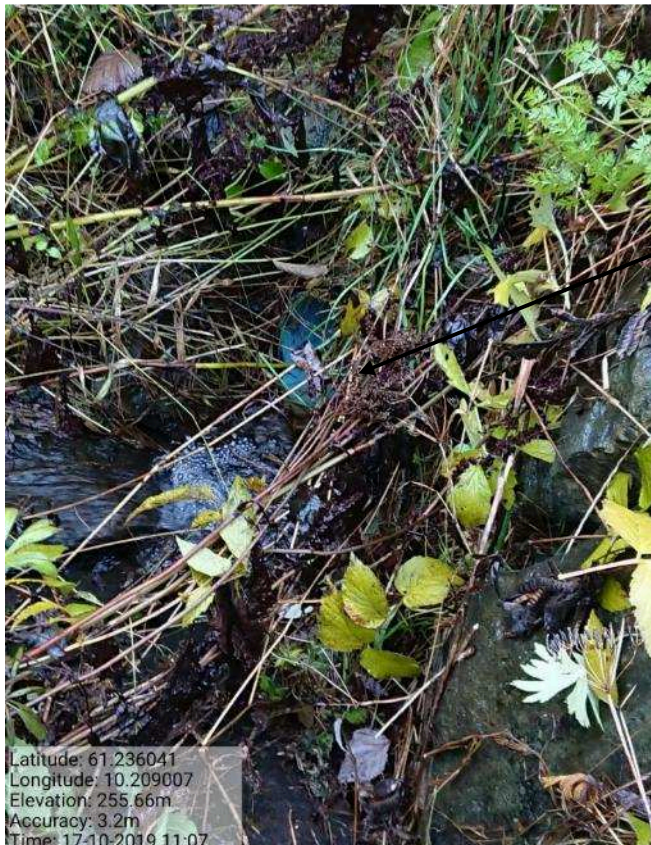
Bilde 29. Innløp Frydenlund.

KP2: D: Innløp (Ø350 i plast) for «tørr» bekk under avkjøringer fra Frydenlund nord for Fjerdum. Det vokser tett vegetasjon ved både inn- og utløp.

Bekkeløpet som går langs Gamle Gausdalsveg ovenfor Hasselbakken bør utbedres, gjøres bredere og dypere så det har kapasitet til vannet som kommer i vårløsningen. Stikkrenne under innkjøringer fra vegen Frydenlund til boliger nord for Fjerdum bør byttes til rør med større dimensjon.

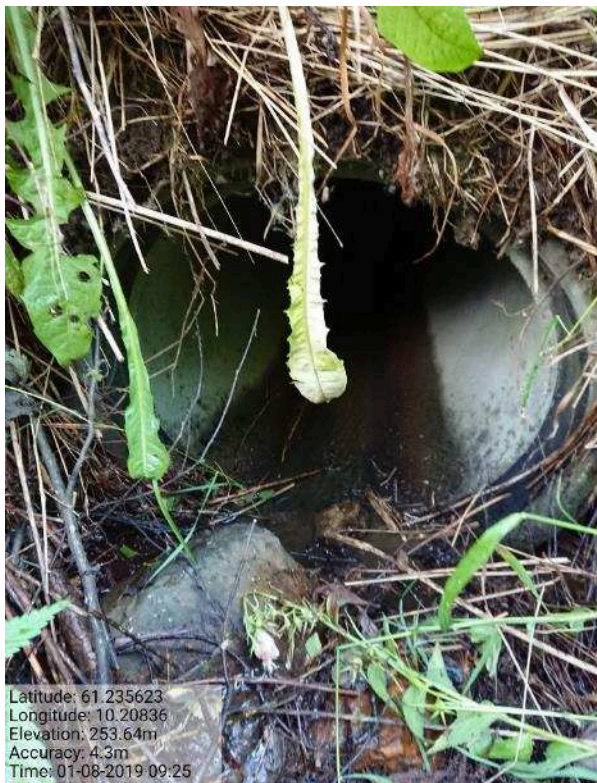
Bilde 31. Innløp Østringsvegen.

E: Innløp Østringsvegen
Ø600 i betong. Kvist og
steiner ligger foran
innløpet, og kan potensielt
minskes eller blokkere
lysåpningen.

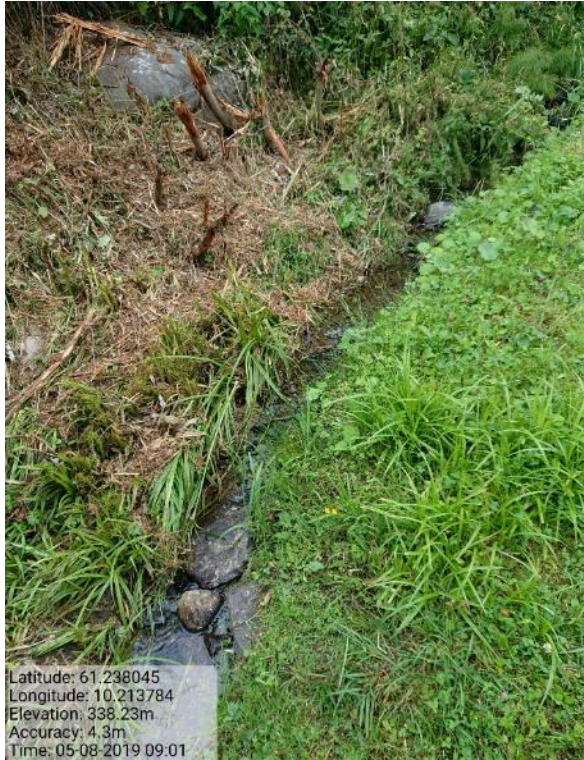
Bilde 34. Smaleste og grunneste punkt langs Gamle Gausdalsveg, over Hasselbakken 2.

KP 3: F: Her er bekken på sitt smaleste og grunneste. Det er flatt mot Gamle Gausdalsveg, før det skråner øst mot Hasselbakken 2 og vegen. Det skal ikke mye vann til før det blir oversvømmelse og vann på avveie.

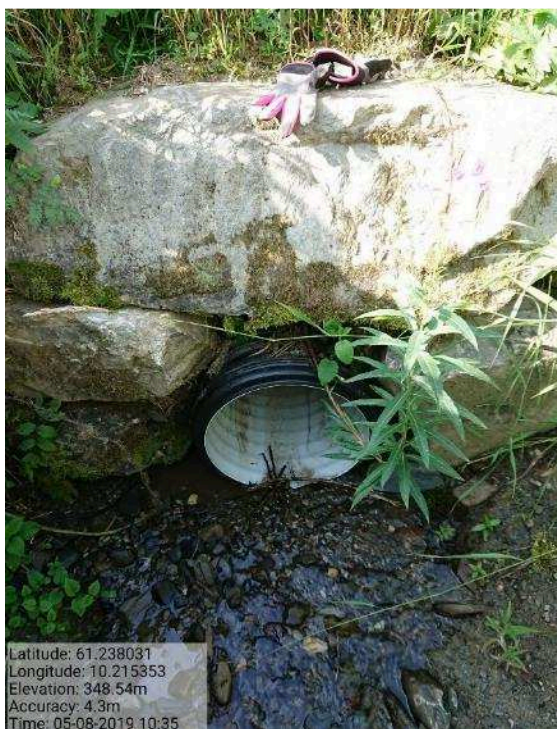
Bilde 35. Innløp landbruksveg.

Innløp landbruksveg
 $\varnothing 400$ i plast. Det ligger
en del avsatte masser
foran innløpet.

Stikkrenne under landbruksvegen har for liten dimensjon og anbefales byttet til rør med større lysåpning.

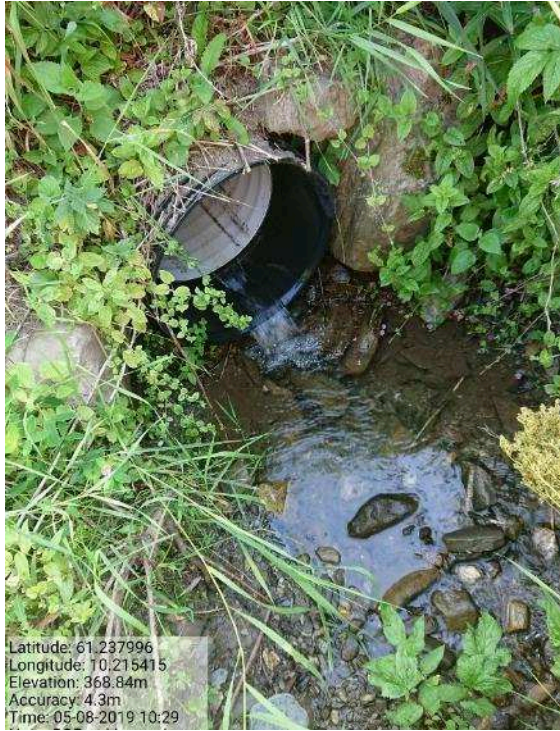
Bilde 36. Utløp landbruksveg.

Utløp landbruksveg. Røret ligger flatt i terrenget, og oppstuvning kan forekomme. Det vokser vegetasjon ganske tett på utløpet.

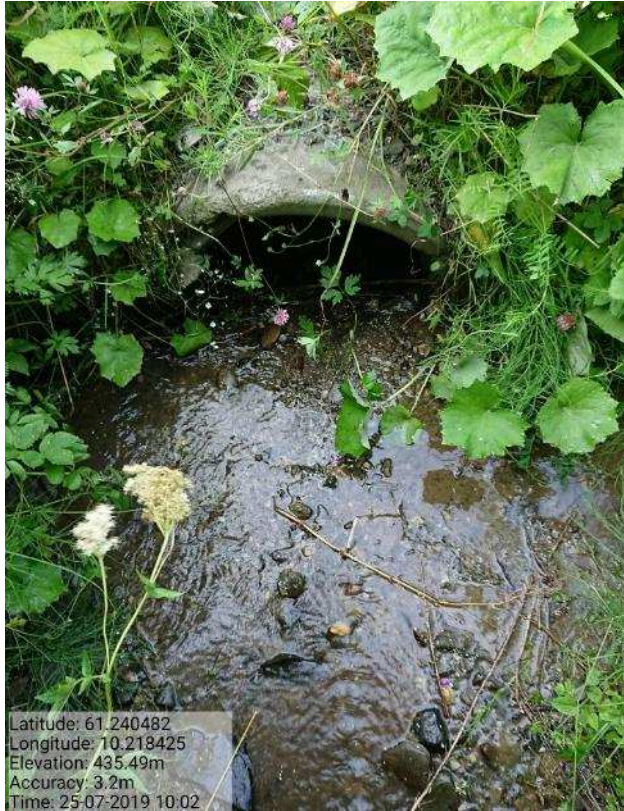
Bilde 37. Innløp Øverbygdsvegen.

Stikkrenne (A) Øverbygdsvegen (Ø500 i betong) blir ofte tett ifølge nabo. Den ble tett under kraftig nedbør i 2018. Innløpet fylles stadig opp med løsmasser. Ved befaring var innløpet halvt begravet med sediment innover i røret. Det var en del vegetasjon rundt, og grøften ved innløpet var ganske grunn. Omkring 70 cm fra toppen av stikkrenne til vegkant.

A: Innløp Ø500 i betong
Øverbygdsvegen. Avsatte
masser ved innløpet
begrenser lysåpningen, og
øker risikoen for
oppdemming.

Stikkrenne under Øverbygdsvegen har for liten dimensjon og bør byttes til større rør, og løsmasse bør fjernes.

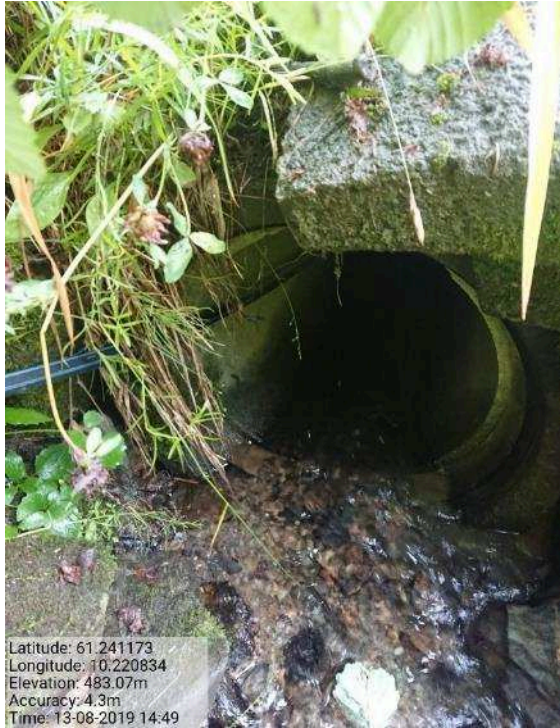
Bilde 39. Innløp Trehøgda.

B: Innløp Trehøgda Ø400 i betong. Det er avsatt masser foran innløpet, og det vokser vegetasjon tett inn mot innløpet.
