5 Hagenbekken

Befaring av Hagenbekken ble gjennomført onsdag 17. juli 2019.

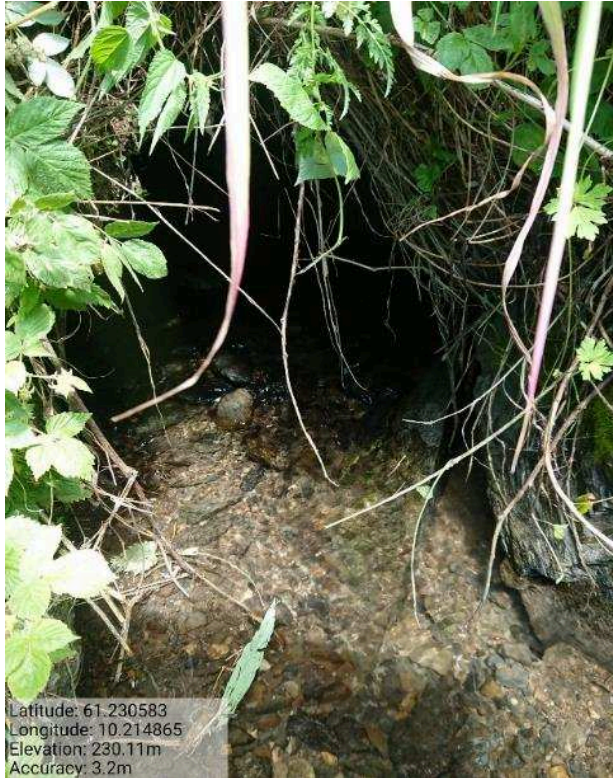
Bilde 2. Utløp landbruksveg.

Utløp landbruksveg.

Rensk av stikkrenne og opprydding av vegetasjon. Stikkrenna bør skiftes til større dimensjon.

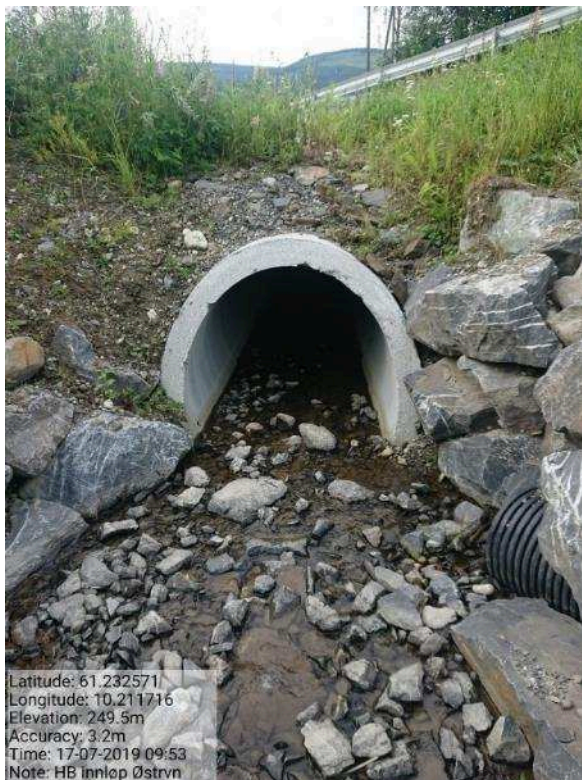
Bilde 3. Innløp Østringsvegen.

Innløp $\varnothing 1400$ i betong.
Masser transporteres inn i røret.

Rensk av innløp til stikkrenne. Erosjonssikringen anbefales byttet til større steiner.

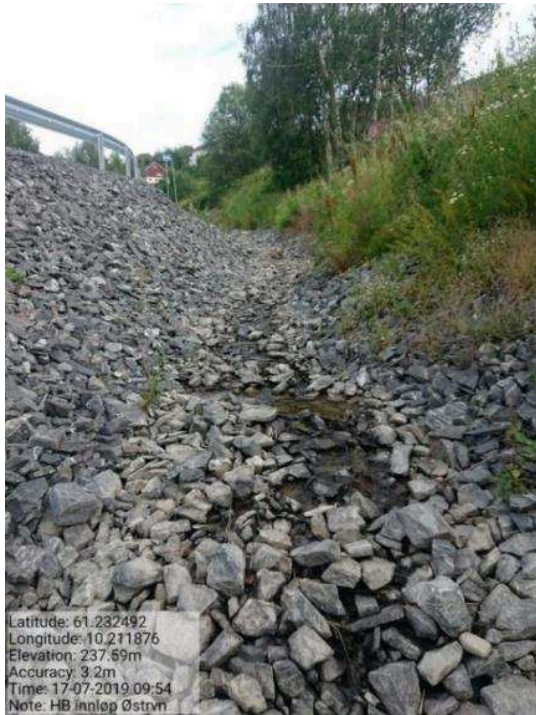
Bilde 4. Foran innløp Østringsvegen, sett motstrøms.

Foran innløpet er det erosjonssikret med stein. Det gir god avrenning. Det synes å være brukt for liten stein, så det blir transportert inn i røret.

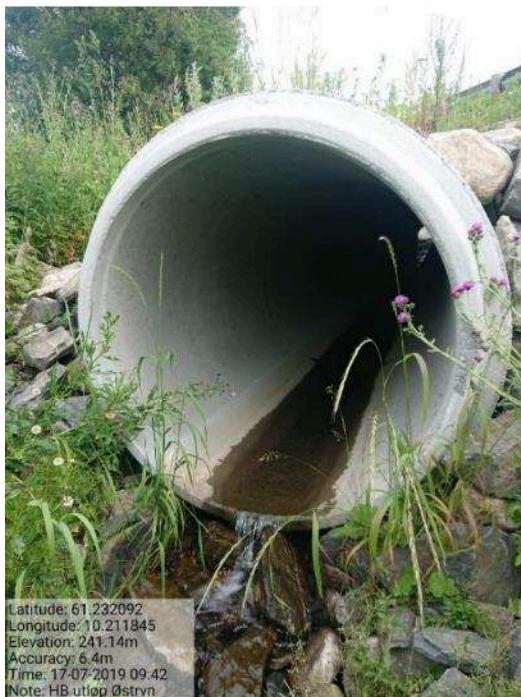
Bilde 5. Utløp Østringsvegen.

Liten risiko for oppstuvning foran utløpet, bekkebunnen ligger lavere enn røret. Massene følger ikke med gjennom hele røret, men blir liggende ved og i innløpet.

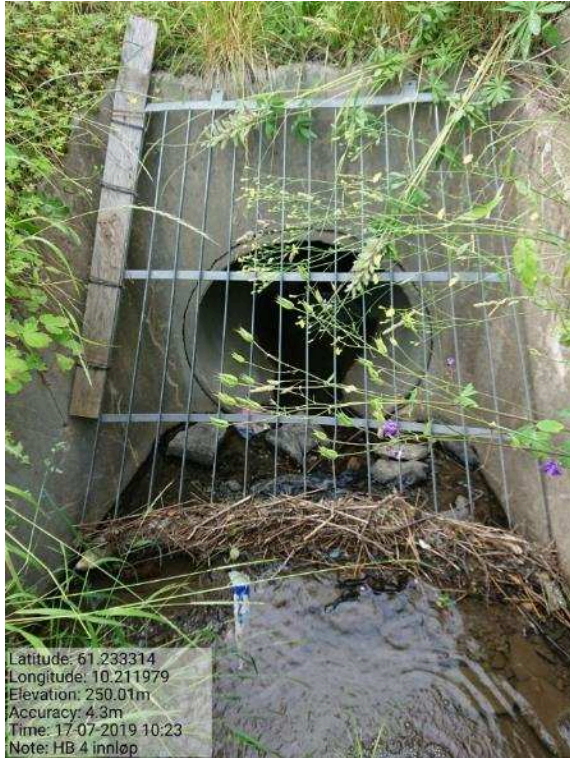
Bilde 6. Innløp Frydenlund.

Innløp under Frydenlund Ø1000 i betong, med vingemur og rist. Risten fanger en del kvist og annen vegetasjon, men det ligger til dels store steiner foran og i innløpet.

Rensk ved utløpet av og i stikkrenna. Jevnlig tilsyn og rensk av risten foran innløpet anbefales. Grøfta som går parallelt med vegen bør utbedres og gjøres dypere, slik at den blir i stand til å håndtere større mengder vann. Venstre side medstrøms bør erosjonssikres.

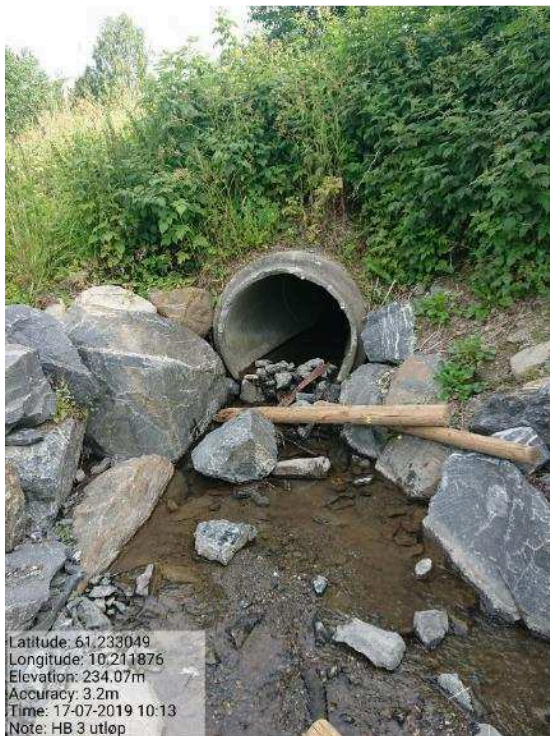
Bilde 7. Utløp g/s-veg/Frydenlund.

Utløp stikkrenne under Frydenlund/gangveg. Her samles en del stein og skrot, noe som kan føre til oppstuvning og oversvømmelse.

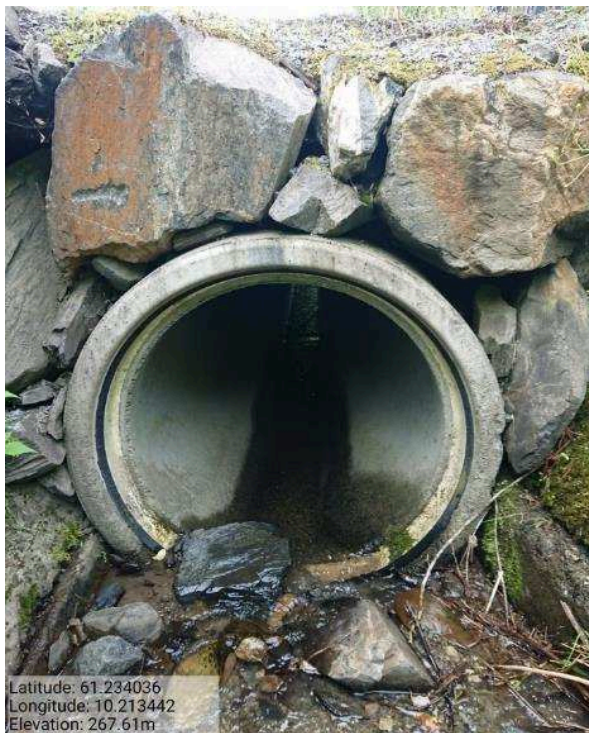
Bilde 9. Innløp innkjøring Frydenlund 23.

Innløp stikkrenne under innkjøringen til Frydenlund 23, Ø800 i betong. Det ligger stein foran innløpet, men det blir ikke med inn i røret.

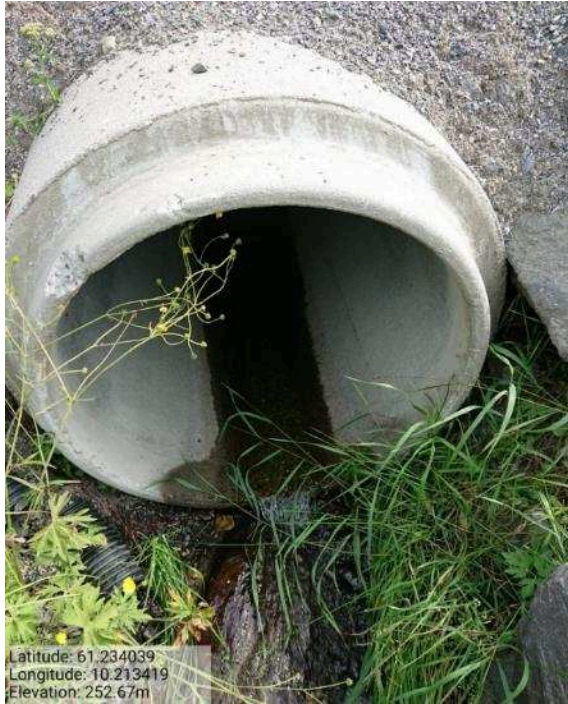
Bilde 10. Utløp Frydenlund 23.

Utløpet ligger med litt mer høyde enn bekkebunnen, og det er liten risiko for oppstuvning nedenfor utløpet.

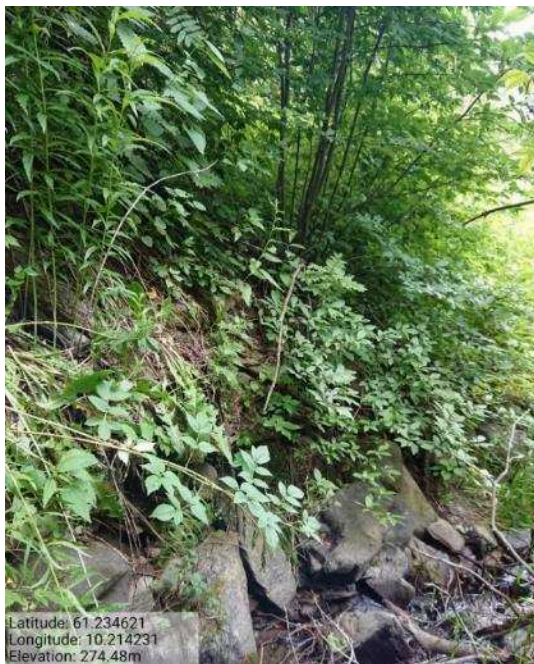
Bilde 11. Oppstrøms innløp Frydenlund 23.

Erosjon i bekkekant, og utgraving av trær i kanten.

Falne trær i bekkeløpet bør fjernes, og trær som står i fare for å falle bør felles.

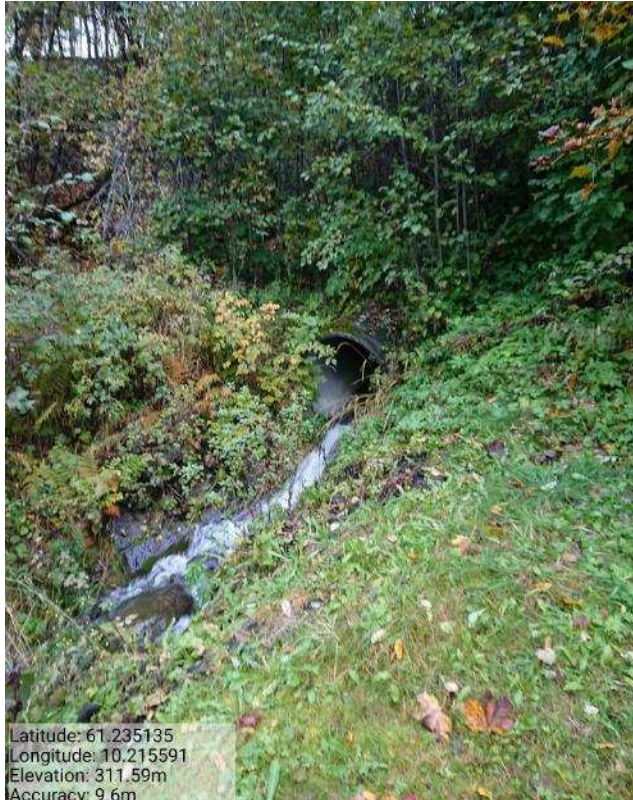
Bilde 13. Utløp Bjørndalsvegen.

Utløp Bjørndalsvegen. Etter utløpet har bekken god plass til å vokse, på strekningen mellom Bjørndalsvegen og nedover til øvre del av Frydenlund.

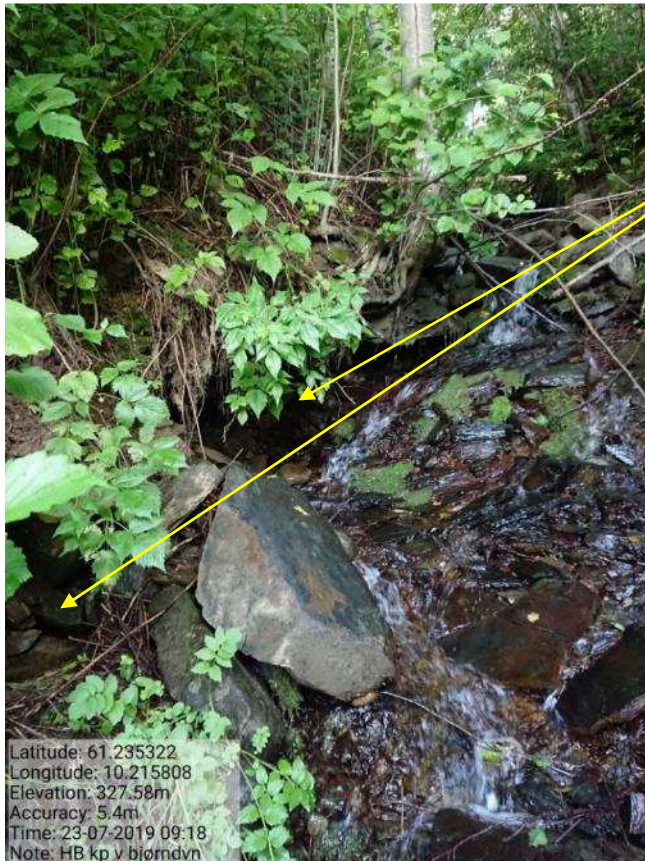
Bilde 14. Bekkeløp oppstrøms innløp Bjørndalsvegen.

Erosjon av bekkekant. Flere trær står i fare for å velte over eller i bekken.

Opprensning av finmasser og kvist foran innløpet under Bjørndalsvegen, samt hogging av trær der bekkekanten eroderes. Det anbefales jevnlig tilsyn og rensk.

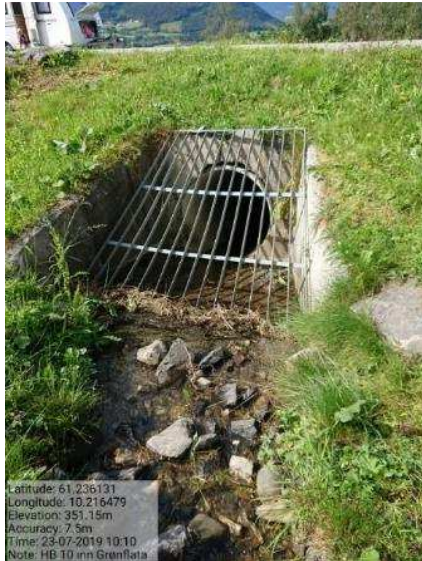
Bilde 15. Innløp Grønflata.

A: Innløp under Grønflata med dimensjon Ø800 i betong med vingemur og rist. Risten samler en del kvist og annen vegetasjon.

Rister foran innløp anbefales jevnlig tilsyn og rensk, samt opprydding foran utløpet i Hasselbakken. Trær som står i fare for å falle ned i bekken på grunn av erodering av røttene, bør felles og det bør ryddes i bekkefaret oppstrøms Gamle Gausdalsveg. Erosjonssikring bør gjennomføres på sårbare strekninger. Skifte stikkrenne under landbrukskryssing ovafor Gamle Gausdalsveg til større dimensjon.

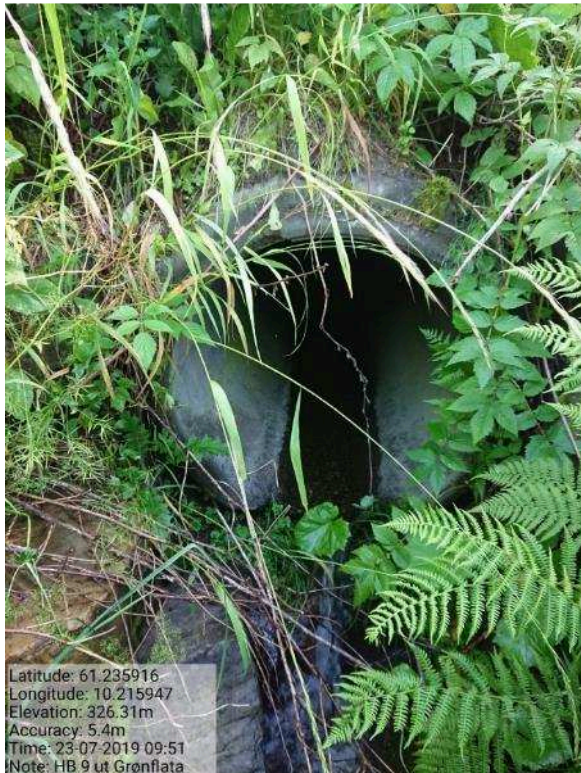
Bilde 16. Utløp Grønflata.

Utløp Grønflata. Utløpet ligger høyere enn bekkebunnen og det er ingen problemer med avsatte masser som kan blokkere vannet.

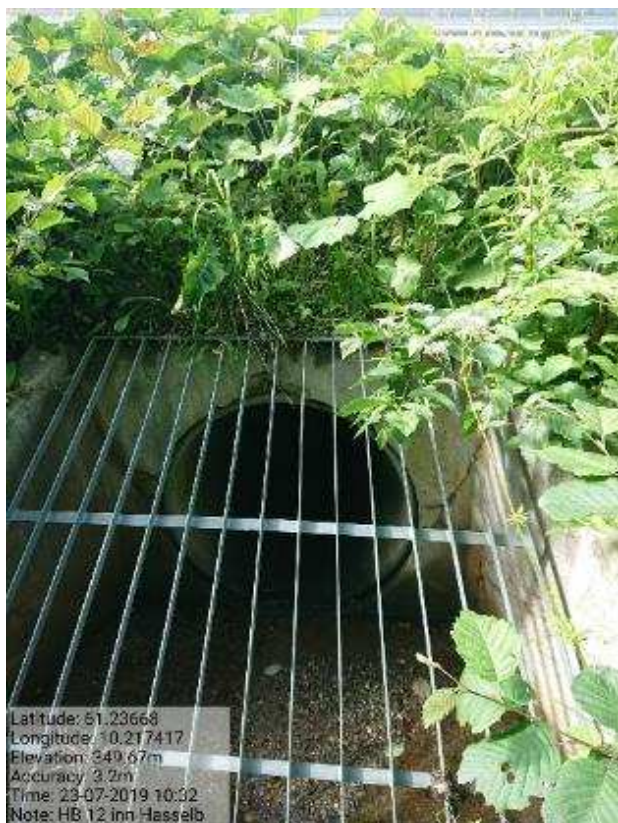
Bilde 17. Innløp Hasselbakken.

B: Innløpet for stikkrenne under Hasselbakken Ø800 i betong med vingemur og rist. Det er noe avsatte masser foran innløpet, men lite tas med inn i røret. Risten samler en del kvist.

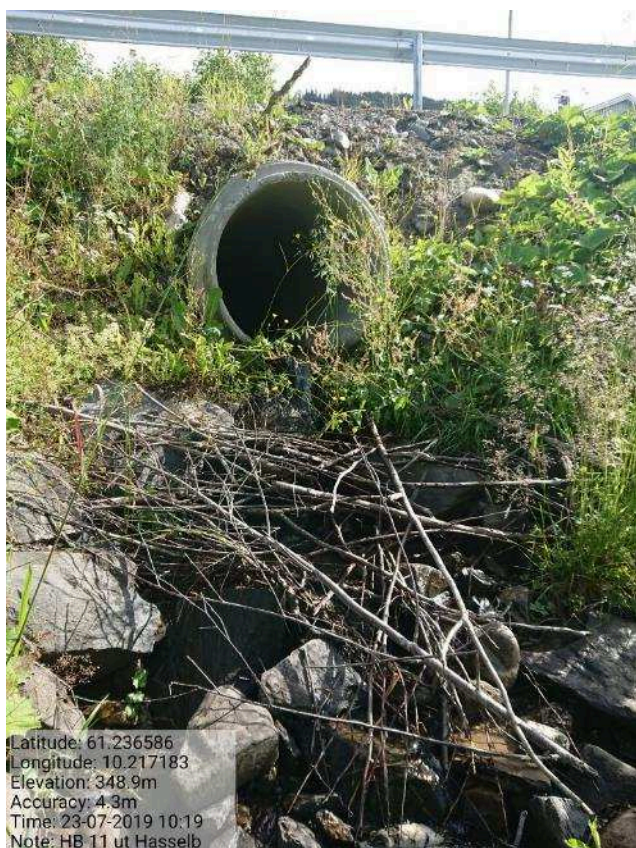
Bilde 18. Utløp Hasselbakken.

Det samler seg en del kvist og stein ved utløpet under Hasselbakken. På grunn av det bratte terrenget, hoper det seg ikke opp foran utløpet, men blir liggende nedenfor røret.

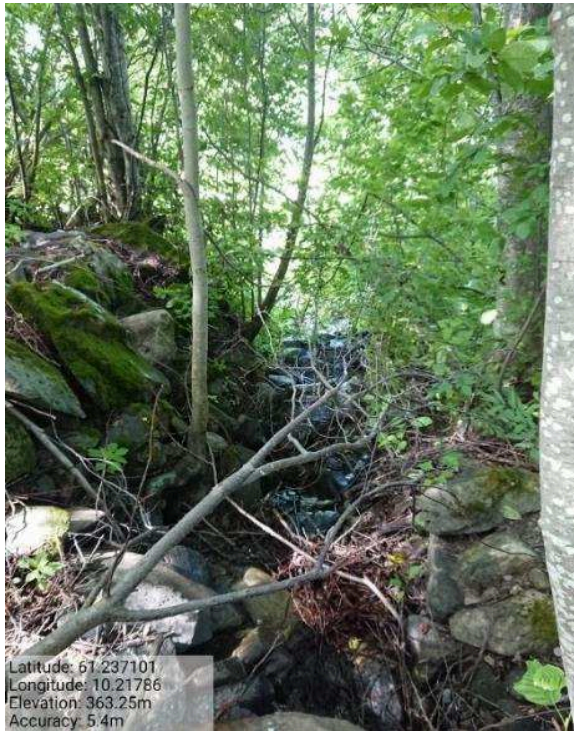
Bilde 21. Trær og annen vegetasjon ligger i bekkeløpet.

I bekkeløpet forut for innløpet Gammelvegen, eroderer bekken vekk jorda der trærne har røttene. Trær har falt ut i bekken, og flere står i fare for å falle.

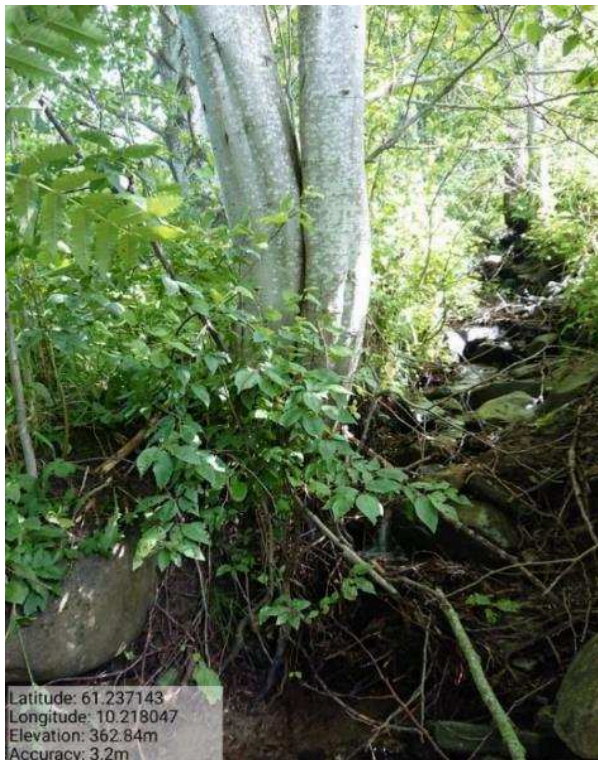
Bilde 22. Erosjonsskader truer med å felle trær ut i bekken.

Oppstrøms innløpet Gammelvegen har bekkkantene erosjonsskader.

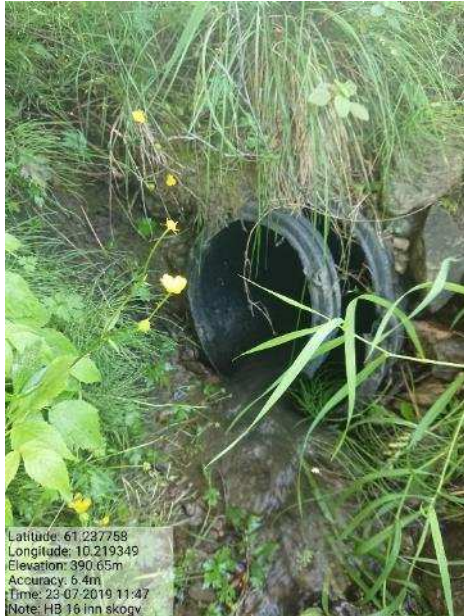
Bilde 23. Innløp landbruksveg.

D: Innløp Ø400 plast under landbruksveg Einstad Nordre. Stikkrenna er skadet i innløpet. Det er mye vegetasjon, røret ligger flatt og det er risiko for oppdemming.

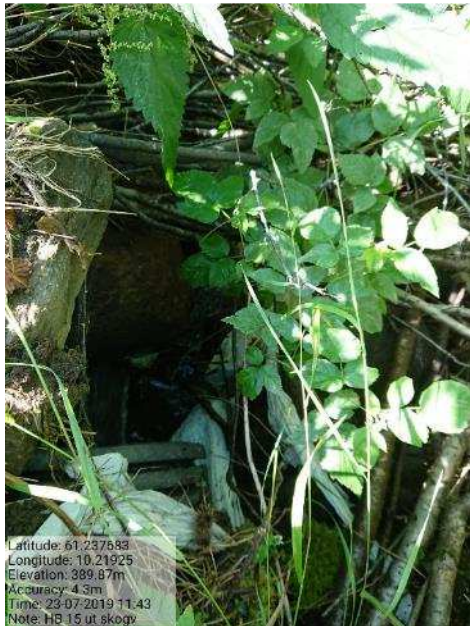
Bilde 24. Utløp landbruksveg.

Utløp landbruksveg. Tett vegetasjon rundt og foran utløpet. Røret ligger flatt og det er risiko for opphopning.

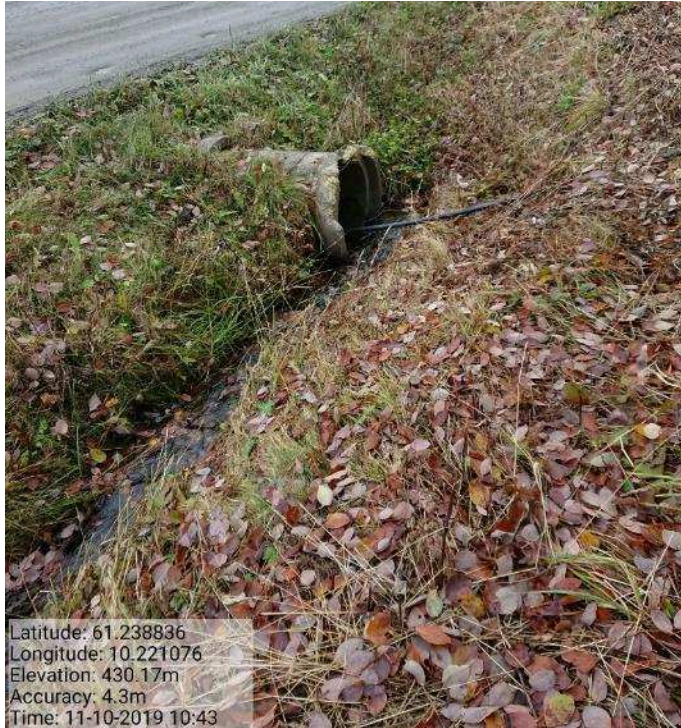
Bilde 25. Innløp Øverbygdsvegen.

Stikkrenne under
Øverbygdsvegen Ø600 i betong.
Det er liten avstand mellom
bakke foran stikkrenne og
innløpet, hvilket skaper risiko for
oppnopning og oversvømmelse.

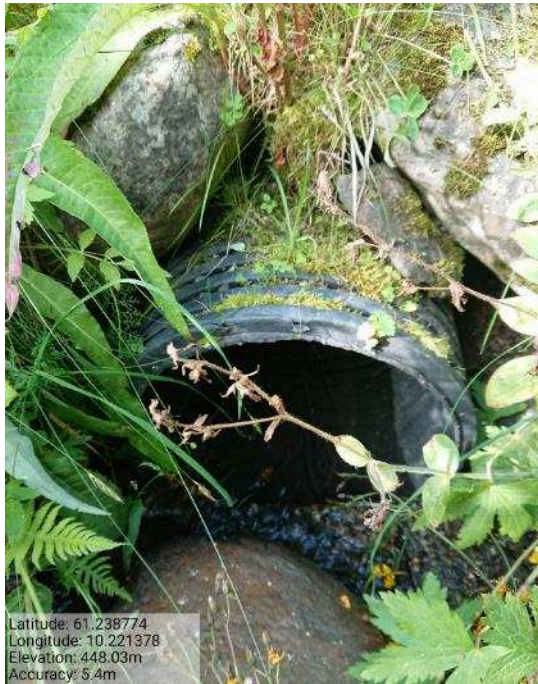
Bilde 27. Innløp innkjøring til Øverbygdsvegen 1543.

Innløpet til stikkrenne under innkjøring til Øverbygdsvegen 1543 (Ø400 i plast). Det er en del vegetasjon ved innløpet, og transporterte masser ligger inne i stikkrenna.

Stikkrenne som krysser innkjøring til Øverbygdsvegen 1543 bør byttes til rør med større dimensjon. Ellers er tilsyn med innløpet og rensk er viktig her.

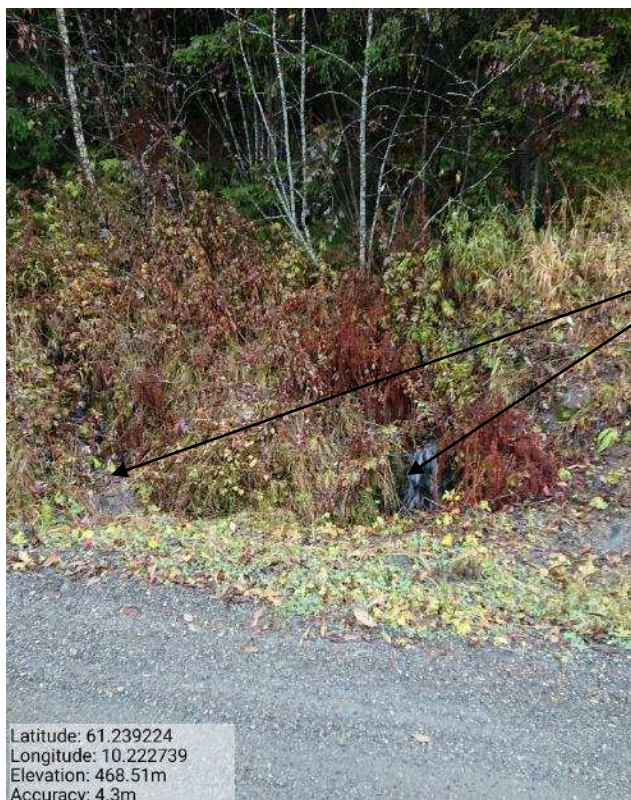
Bilde 29. Innløp Treahøgda.

A: Innløp Treahøgda Ø500 i betong.
Det ligger eroderte masser foran og
i innløpet og minsker lysåpningen.
Det går to bekkeløp inn til
stikkrenna.

Jevnlig tilsyn og rensk av stikkrenner. Det bør vurderes å åpne opp bekkelukkingen, eller øke dimensjonen. Stikkrennene under Øverbygdsvegen og Treahøgda bør skiftes til større dimensjon.

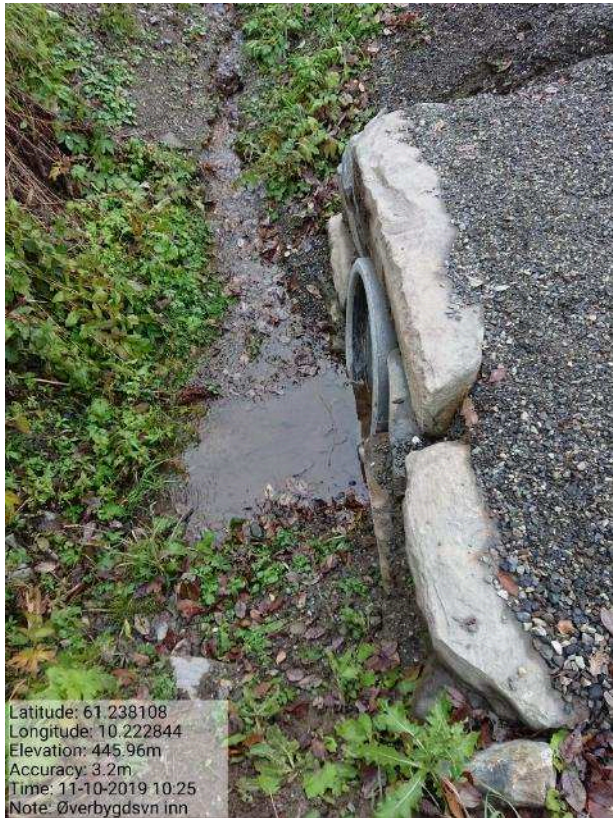
Bilde 38. Innløp Øverbygdsvegen.

H: Innløp Ø600 i betong under
Øverbygdsvegen. Grøfta stopper ved
innløpet, og det er risiko for at
overflatevann som stikkrenna ikke
fanger opp, går ut på Øverbygdsvegen.
