## 6 Einstadbekken

Befaring av Einstadbekken ble gjennomført 15. juli 2019.

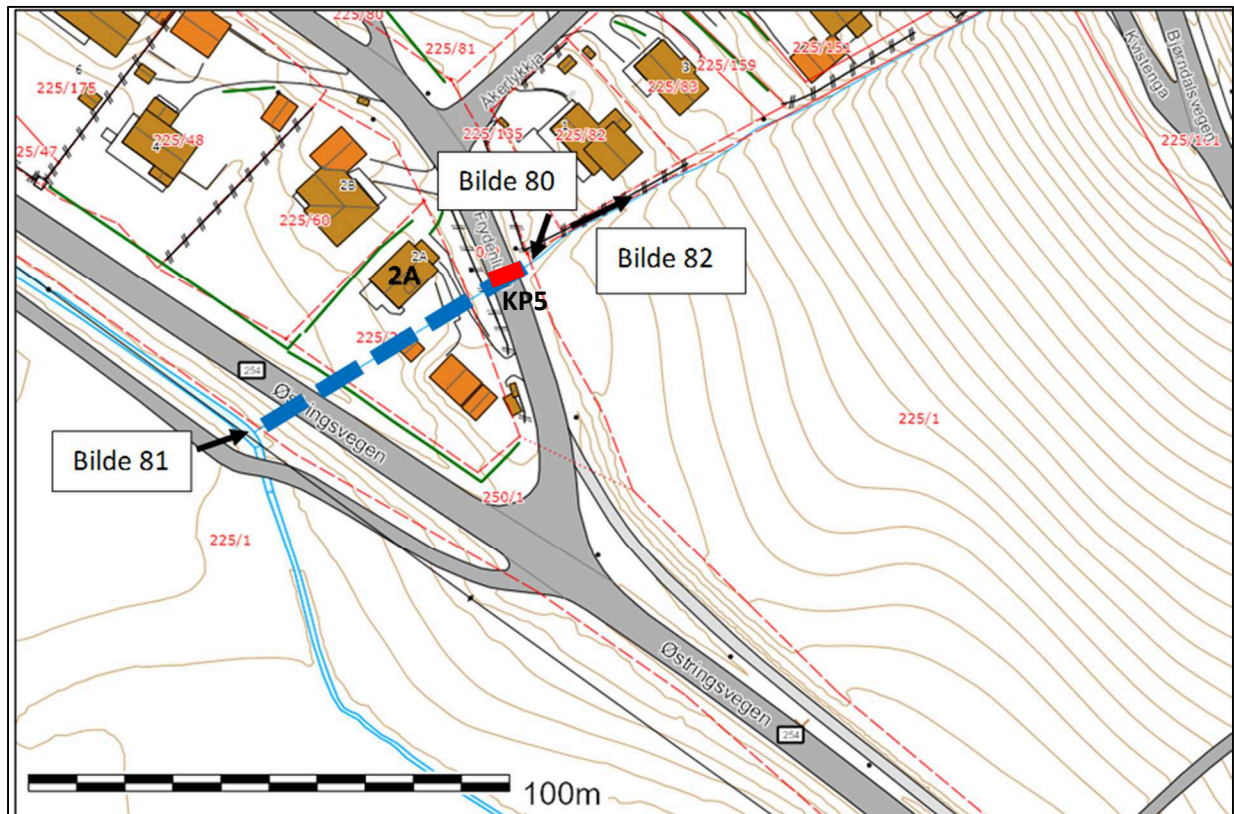
Figur 2. Bekkelukking under Frydenlund/Østringsvegen, med kritisk punkt.

Det er bekkelukking (ca lengde 63 m) under Frydenlund, en boligeiendom og Østringsvegen, og røret har dimensjon Ø500 i betong. Forut for innløpet er bekkebunnen fylt med småstein og sediment som kan blokkere stikkrenna. Bekkeløpet er dypt, men smalt, og har tett vegetasjon langs kanten. Ved krysningen Einstadbekken og Frydenlund var det oversvømmelser under flom i 2011 og 2013. Stikkrenna ble tett og vannet fløt inn på Frydenlund 2A (225/285). De fikk vann i kjelleren og vannet grov ut en del av bratterrenget i hagen.

Inntaket til lukking ved Frydenlund bør utbedres og få større dimensjon, for bedre utnytting av kapasiteten på en lang bekkelukking med for liten dimensjon. Jevnlig tilsyn og rensk av innløp og rist. Det er spesielt viktig i nedbørsperioder, da vi vet at den tetter seg.

6.1 Jevnlig tilsyn og rensk av innløp og rist i Frydenlund/Østringsvegen, nytt inntak som gir økt kapasitet.

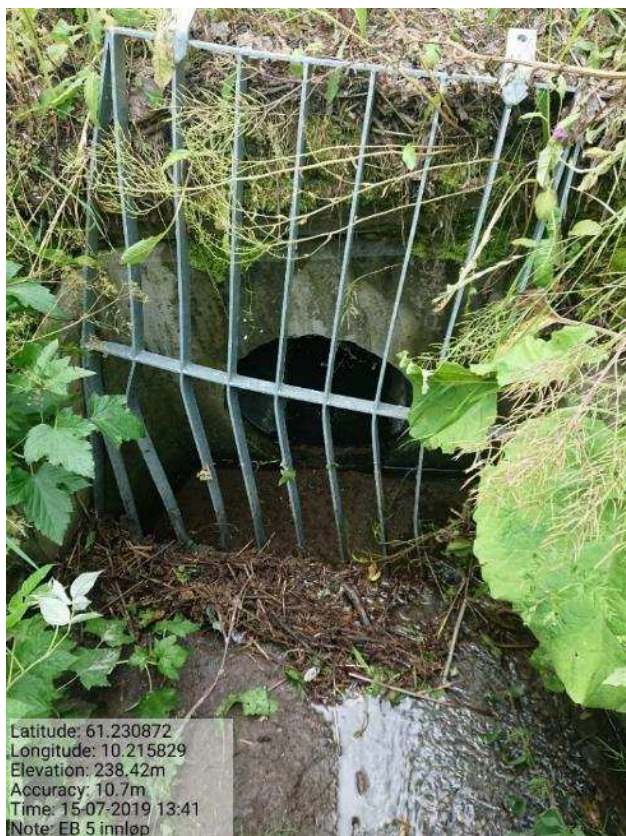
Bilde 1. Innløp Frydenlund/Østringsvegen.

Innløp Frydenlund Ø500 i betong, med rist. Risten tar unna for det meste av vegetasjon og kvister. Senest i 2018 tettet risten seg, og ville ført til oversvømmelse, hvis ikke risten ble fjernet og rensket.

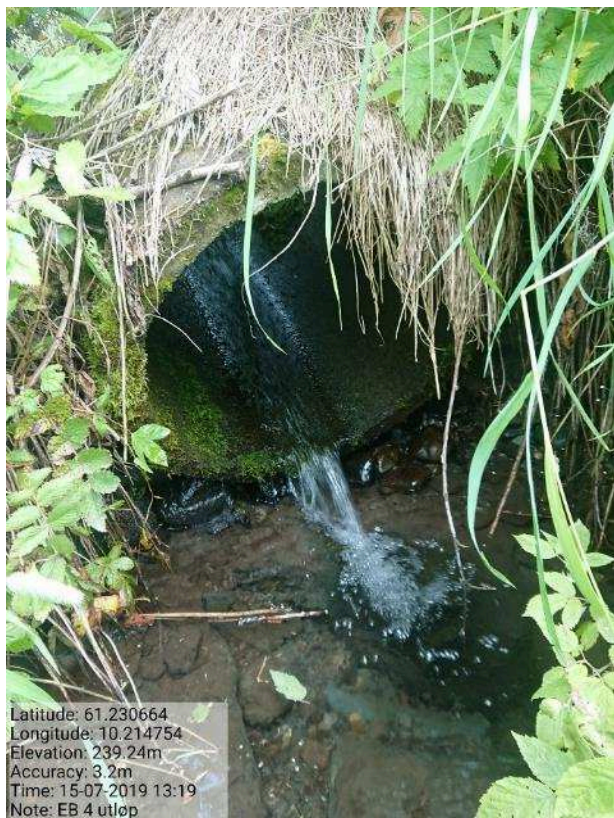
Bilde 2. Utløp Frydenlund/Østringsvegen.

Utløp Østringsvegen. Denne har delt seg i to, og det kan oppstå oppstuvning mellom de to delene. En oversvømmelse her vil ikke ha konsekvenser for bygg eller veg.

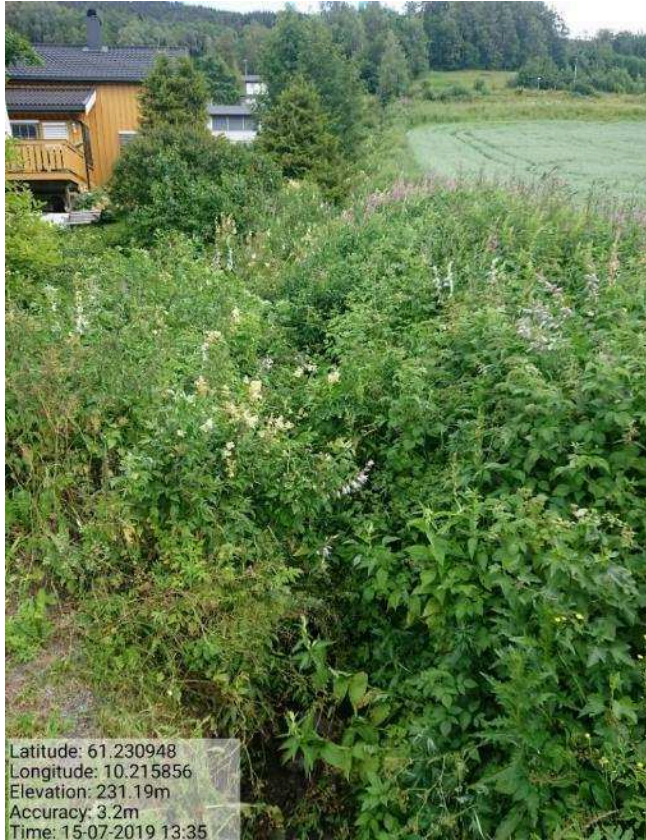
*Bilde 3. Bekkeløp nord for Frydenlund.*

Bekkeløpet på denne strekningen er dypt, men smalt. Vegetasjon dekker hele bekkefarete, og bekkebunnen er full av småstein som potensielt kan blokkere innløpet.

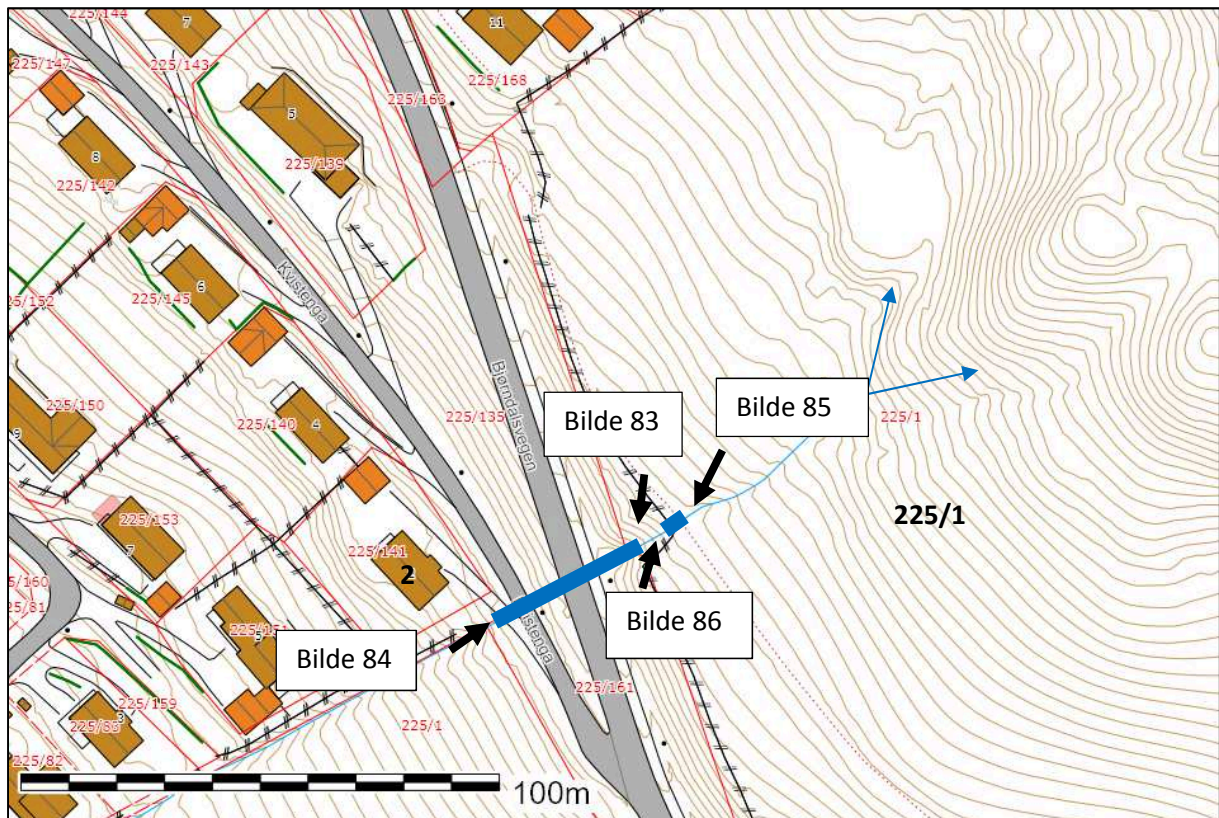
Figur 3. Stikkrenne under Bjørndalsvegen/Kvistenga, og stikkrenne under landbruksveg på Segalstadjordet (225/1).

Stikkrenne som krysser Bjørndalsvegen, Kvistenga og innkjøringen til Kvistenga 2 (225/141) har dimensjon  $\text{\O}400$  og er i betong. Foran innløpet i Bjørndalsvegen går bekken i bratt terreng. Innløpsristen samler en del kvist og småvegetasjon, mens innløpet er fylt med avsatte masser. Det er to utløp etter Kvistenga, det andre utløpet er for overvannsnettet. Stikkrenne på Segalstadjordet har  $\text{\O}400$  i dimensjon og er i betong. Oppstrøms stikkrenna møtes de to bekkeløpene som går på jordet.

Jevnlig tilsyn og rensk av innløp og rist. Øke dimensjon på stikkrennene gjennom Bjørndalsvegen og landbrukskryssing.

6.2 Jevnlig tilsyn og rensk av innløp og rist i Bjørndalsvegen/Kvistenga, økt dimensjon stikkrenne. Gjelder også landbrukskryssing.

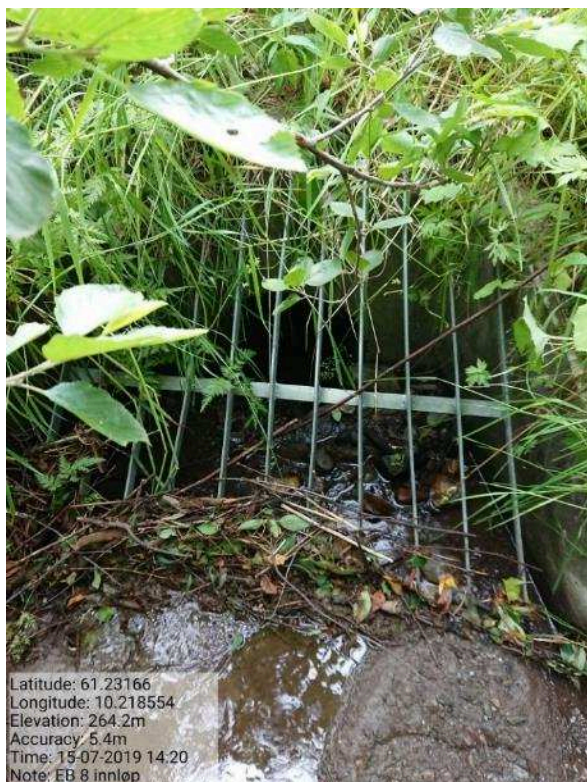
Bilde 4. Innløp Bjørndalsvegen.

Innløp Bjørndalsvegen Ø400 betong. Det er betydelige mengder avsatt masse foran og i innløpet, selv om risten fanger det meste av kvist og annen vegetasjon. Her er det risiko for oppdemming og oversvømmelse. Med en oversvømmelse her vil Bjørndalsvegen være utsatt. Trolig vil vannet ikke ramme boliger i Kvistenga, men heller renne langs veggrøft nedover Bjørndalsvegen.

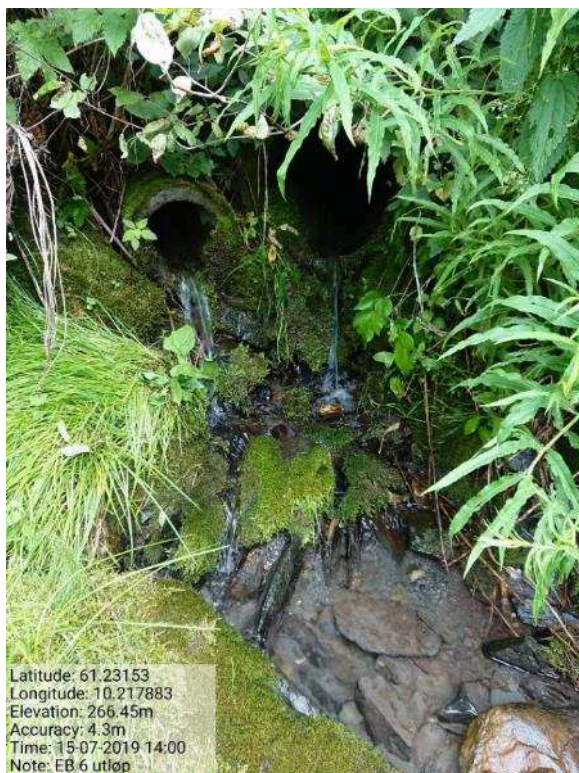
Bilde 5. Utløp Kvistenga.

Det er to utløp ved Kvistenga. Det er utløp for stikkrenne som krysser Øverjordsvegen og Kvistenga (Ø400 i betong), samt utløp (Ø200 i betong) for overvannsnettet.

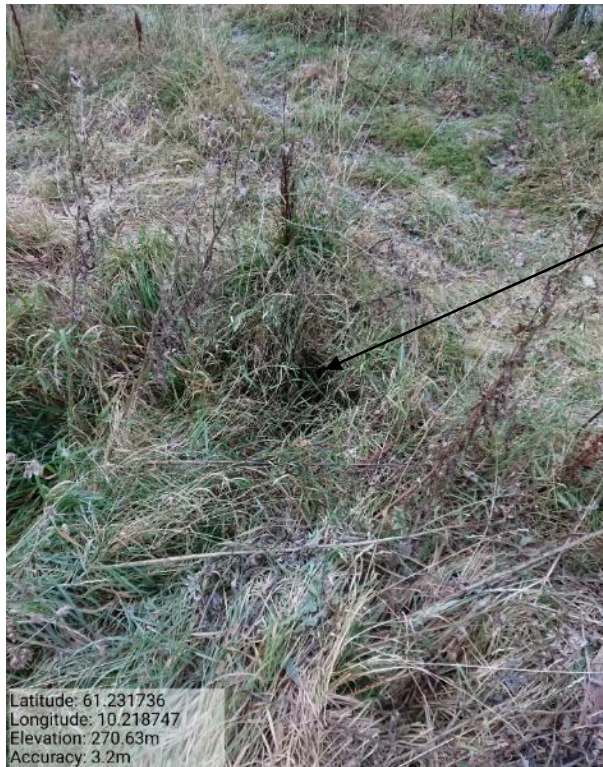
*Bilde 6. Innløp landbruksveg.*

Innløp landbruksveg på Segalstadjordet Ø400 i betong. Første stikkrenne etter samløp for de to bekkefarene.

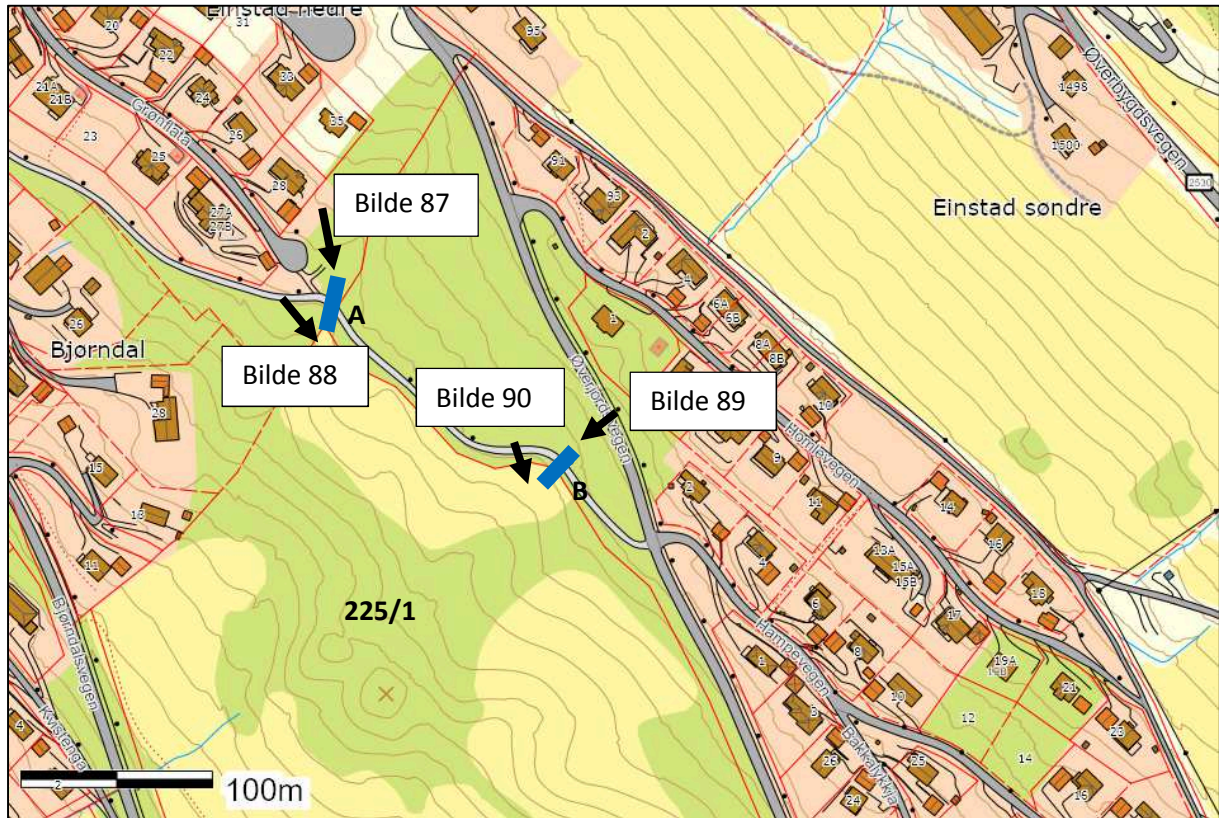
Figur 4. Stikkrenner under gangveg mellom Bjørndalsvegen og Øverjordsvegen.

Stikkrenne (A) med dimensjon  $\varnothing 500$  i betong. Ved innløpet er det utløp for overvannsledning fra snuplassen ved Grønflata. Stikkrenne (B) har dimensjon  $\varnothing 400$  i plast. Bekkestrengene mellom gangveg og Bjørndalsvegen går et stykke unna bebyggelse i skog i relativt bratt terreng. Her har bekken plass til å vokse. Vannet kan ta flere veger, men dette vil ha få og små konsekvenser.

Jevnlig tilsyn av stikkrenner og eventuell opprensning. Vurdere økt dimensjon på stikkrenner.

6.3 Jevnlig tilsyn og rensk av stikkrenner A og B i gangveg mellom Bjørndalsvegen og Øverjordsvegen.

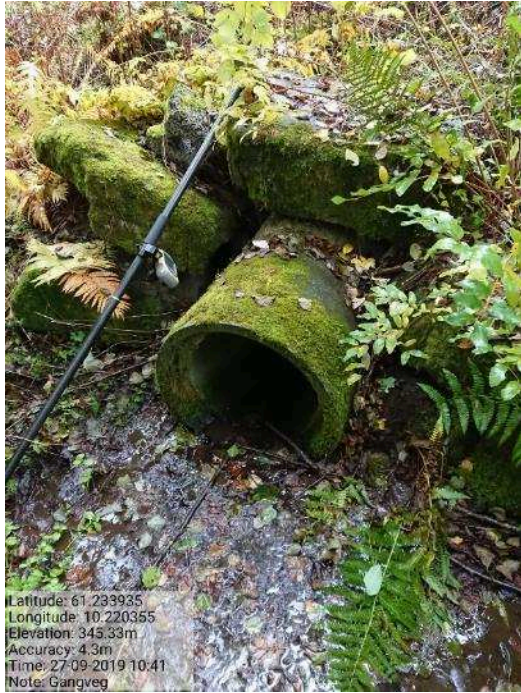
Bilde 8. Innløp gangveg nordre arm.

A: Innløp gangveg Ø500 betong.  
Det er en del løs vegetasjon rundt innløp, men en oversvømmelse her vil ha få konsekvenser.

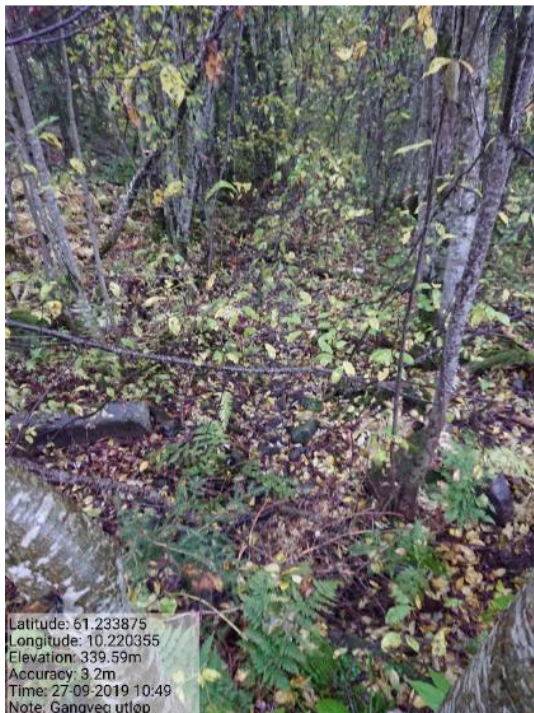
Bilde 9. Utløp gangveg nordre arm.

Utløp gangveg. Det er ikke et klart bekkeløp her og vannet tar flere veger, uten at det har betydning. Bekkedalen leder til neste stikkrenne i Bjørndalsvegen.

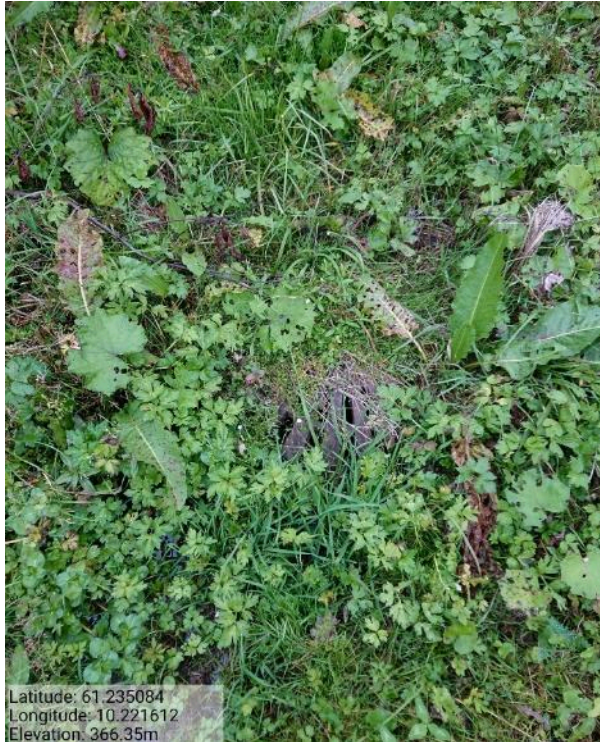
Bilde 12. Innløp Øverjordsvegen.

Innløpet i kumrist ligger i vegggrøft som følger Gamle Gausdalsveg, der Øverjordsvegen møter Gamle Gausdalsvegen.

Tilsyn og rensk av kumrist.

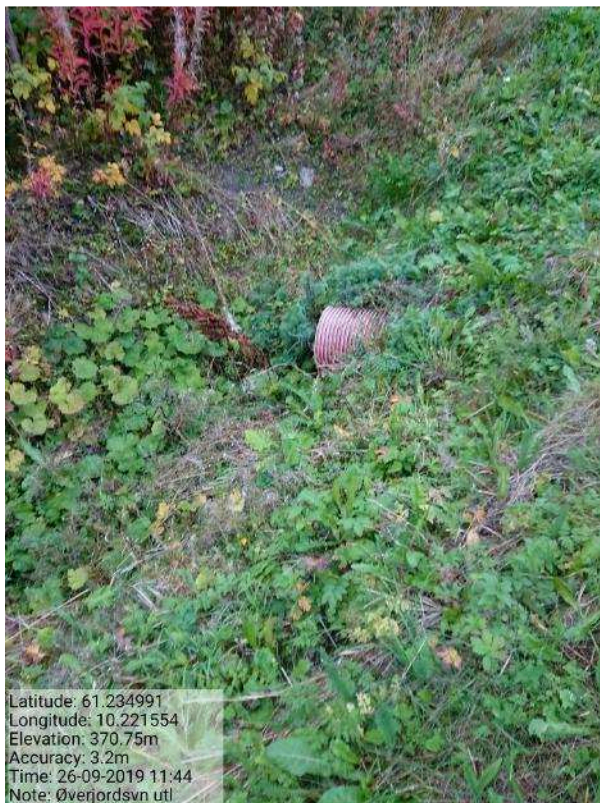
Bilde 13. Utløp Øverjordsvegen.

Utløpet (Ø400 i plast) under stikkrenne som går under Øverjordsvegen ved snuplassen. Bekken munner ut i markert bekkeløp som ikke utgjør fare for bebyggelse fordi husene ligger høyere.

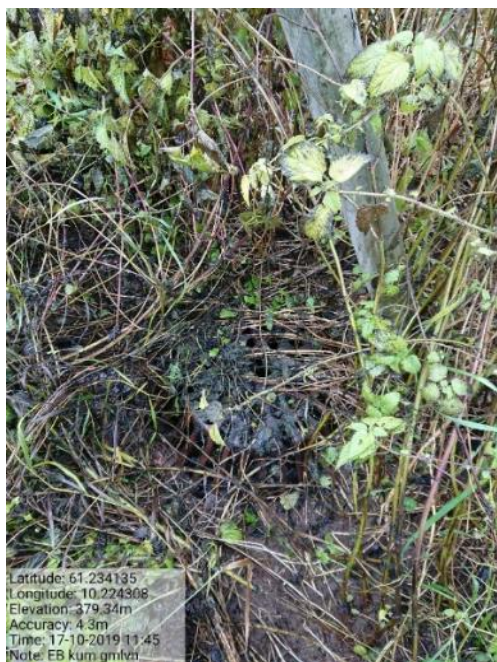
Bilde 14. Kum

Innløp (A) i kum for  
bekkelukking ovenfor Gamle  
Gausdalsveg.

Kumrist for bekkeinntak bør få nytt innløp med større dimensjon for å øke kapasiteten til den lange bekkelukkinga som har for liten kapasitet.

6.5 Kumrist ovenfor Gamle Gausdalsvegen byttes til bedre inntak og større dimensjon.
