## 7 Ysteribekken

## **KP 6:** 7.1 Fv 254 Østringsvegen/fv 2530 Kanadavegen

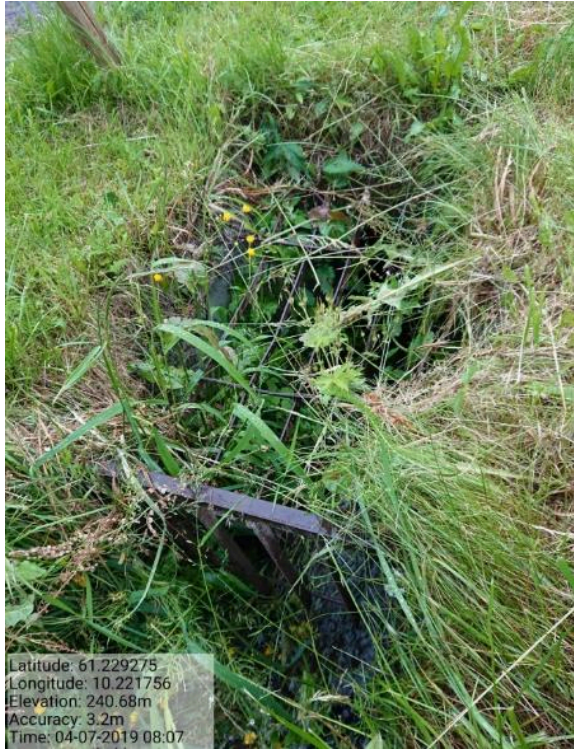
*Bilde 1. Innløp Kanadavegen 23 for bekkelukking.*

Innløp Ø400 betong med rist på eiendommen Kanadavegen 23 (225/56) for bekkelukking som går under Kanadavegen og Østringsvegen, med utløp i Gausa. Bekkeløpet er smalt her, men det største problemet er at risten tettes med småstein og vegetasjon. Ved høy vannføring oppstår det fort en flomsituasjon.

Innløpet for bekkelukkingen i Kanadavegen 23 bør få bedre og større inntak med skikkelig rist. Beregninger fra NGI viser at innløpet har for liten kapasitet og bør byttes til ledning med større dimensjon, helst  $\varnothing 900$  eventuelt  $\varnothing 600$ .  $\varnothing$ delagt kum bør skiftes ut.

7.1 Innløpet for bekkelukkingen i Kanadavegen 23 bør få større inntak med skikkelig rist, og byttes til større dimensjon Ø900.

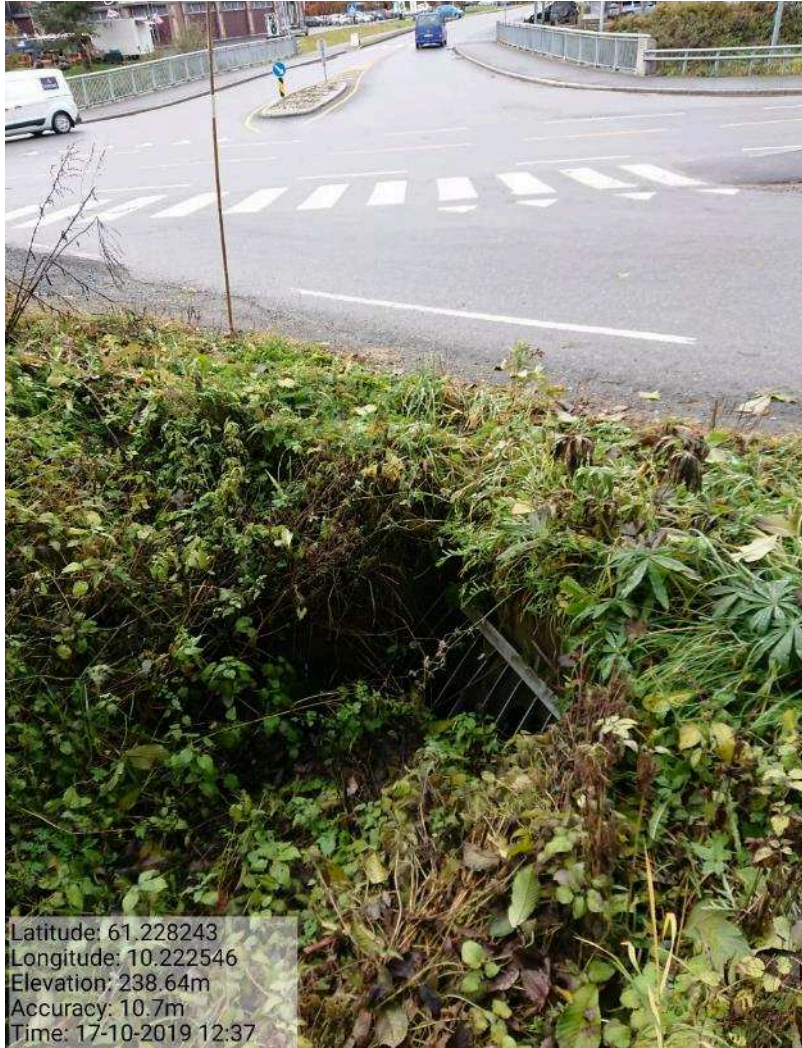
Bilde 2. Innløp til stikkrenne under Kanadavegen og Østringsvegen med utløp i Gausa.

Innløp fra Høslan for stikkrenne som krysser Kanadavegen og Østringsvegen via kum med utløp i Gausa. Ø600 i betong. Risten samler mye vegetasjon og løsmasse.

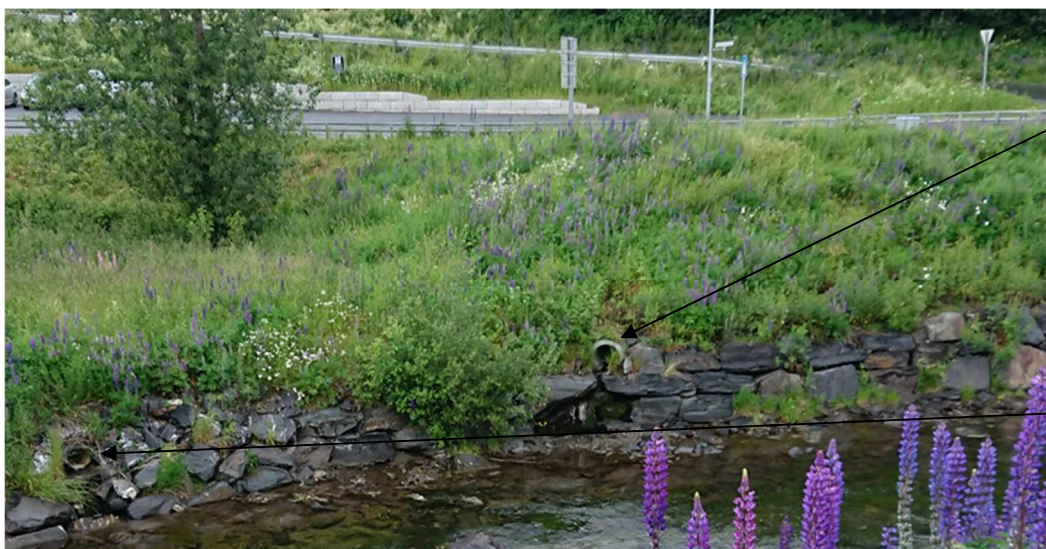
Bilde 3. Utløp Gausa.

Utløp (600 betong) for overvannnett under Østringsvegen med innløp (Ø600 betong) Høslan.

Utløp (Ø400 plast) for overvannnett under Kanadavegen/ Østringsvegen med innløp (Ø400 betong) i Kanadavegen 23.

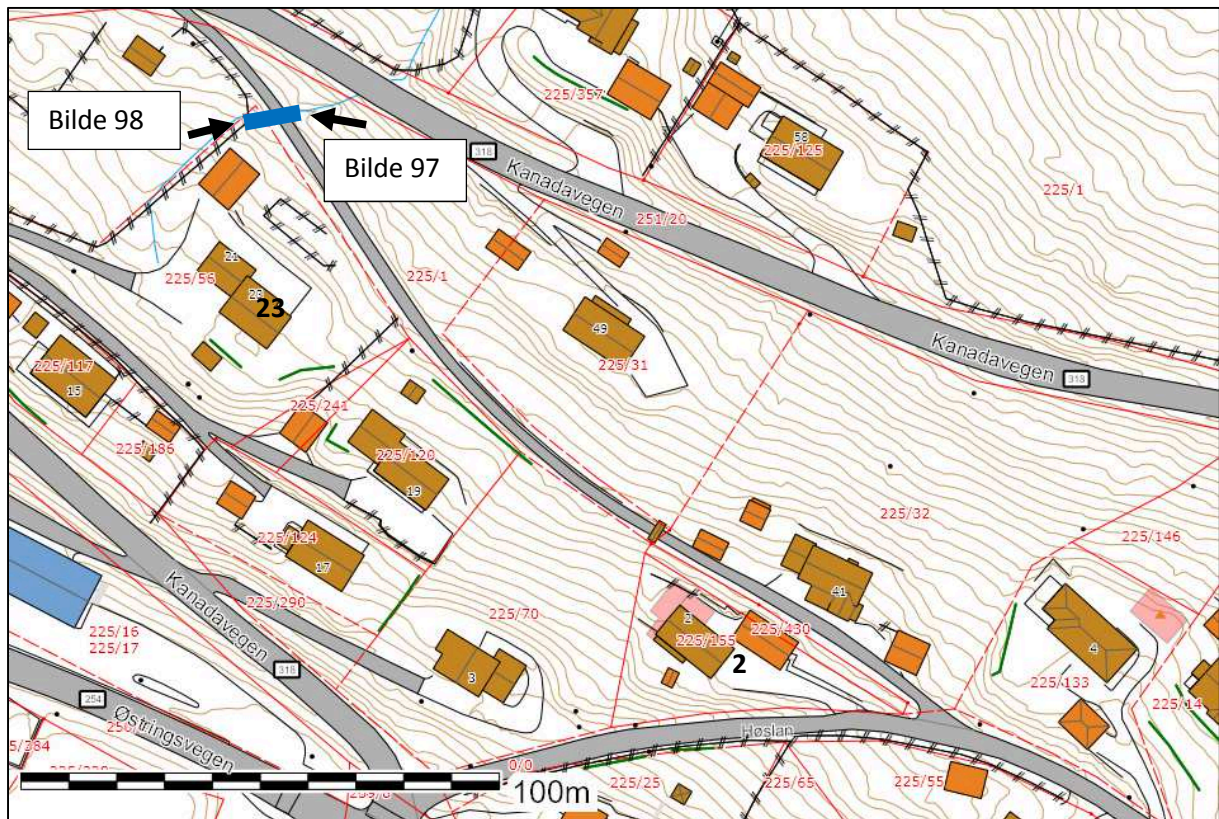
Figur 4. Stikkrenne under turveg/landbruksveg.

Ovenfor nr 23 går en turveg mellom Kanadavegen og Høslan. Stikkrenne under denne har dimensjon  $\varnothing 400$  i plast. Denne delen av bekken er fullstendig dekket av vegetasjon, og både innløp og utløp står i fare for å gro igjen. Ved en eventuell oversvømmelse her, vil vannet renne ned til Kanadavegen 23. Det kan være mulighet for at vannet også følger turvegen mot Høslan.

Det er behov for opprensning av vegetasjon i bekkeløpet, og innløpet bør ha rist som renskes jevnlig. Som beregninger fra NGU viser, har stikkrenne her underkapasitet og bør byttes til større dimensjon, helst Ø900 eventuelt Ø600. Se rapport fra NGI om flere tiltak for stikkrenna.

7.2 Jevnlig tilsyn og rensk av stikkrenne under gangveg mellom Kanadavegen og Høslan, bør byttes til dimensjon Ø900.

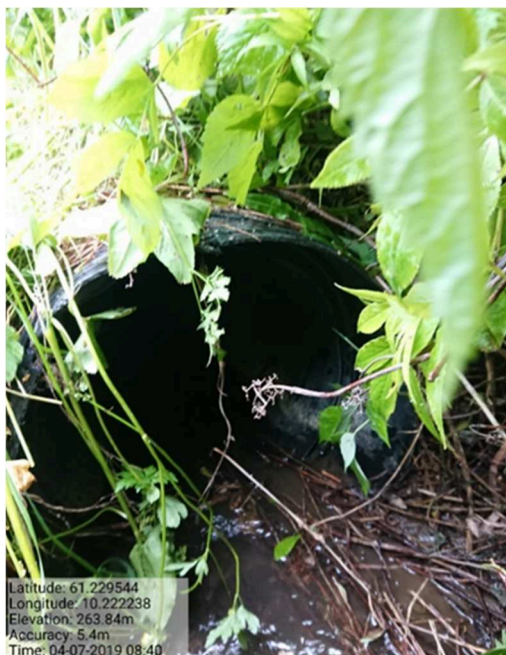
Bilde 4. Innløp grusveg.

Innløp turveg Ø400 i plast. Her er det mye kvist og annen vegetasjon som blir med inn i røret. På strekningen forut for innløpet er det gjengrodd.

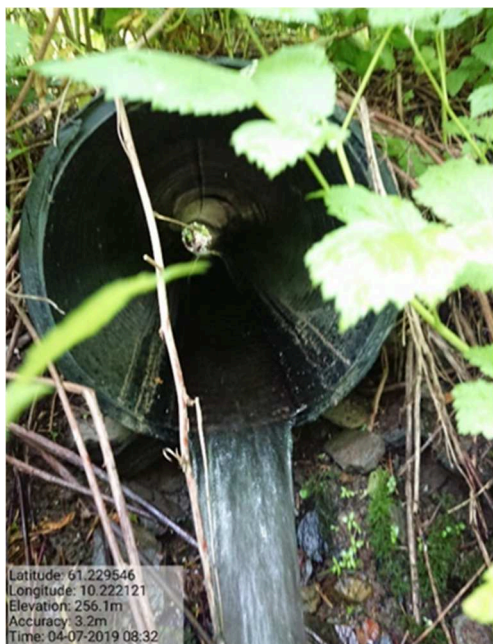
Bilde 5. Utløp grusveg.

Utløp turveg. Tett vegetasjon også nedenfor utløpet.

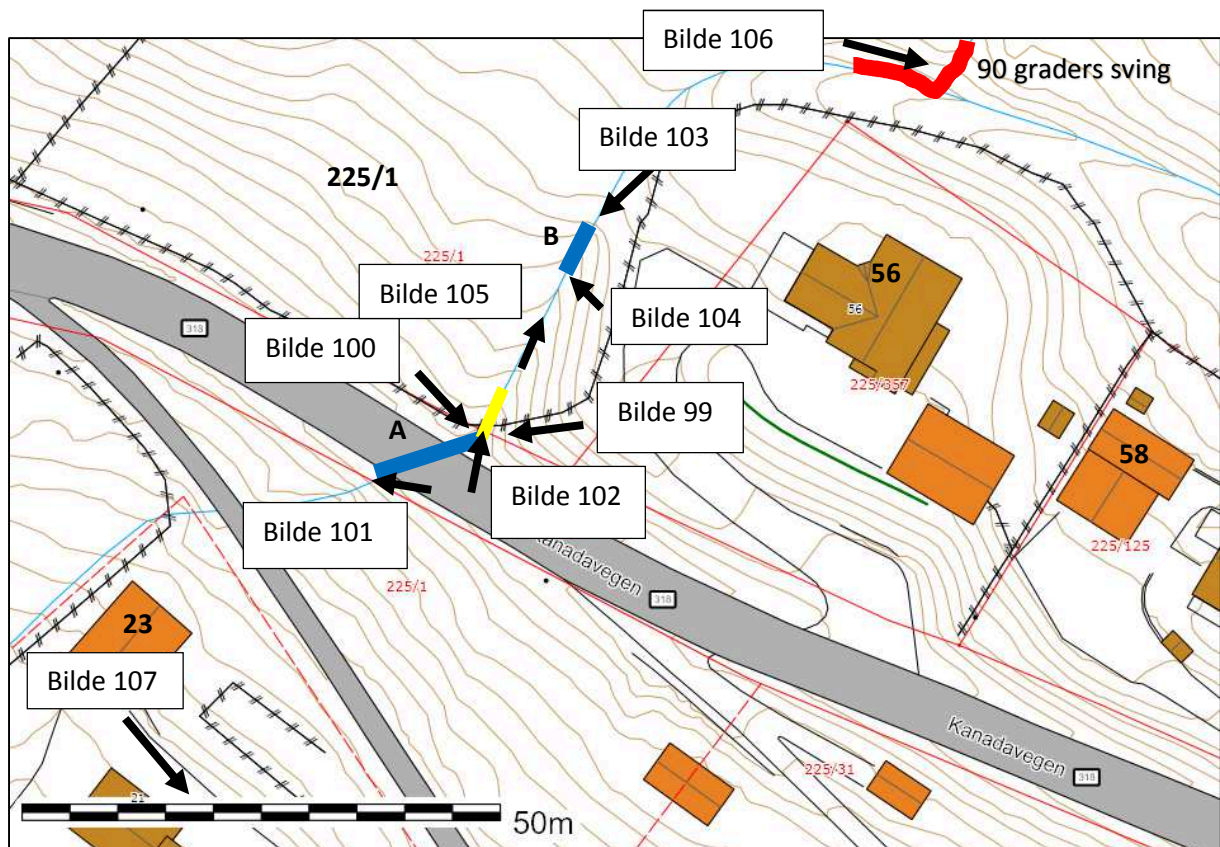
Kulvert (A) under Kanadavegen nord for Kanadavegen 23 (225/56), h600 x b600 av naturstein. Denne tettet seg under flommen 2011. Vannet oversvømte asfalten og rant nedover til Kanadavegen 23, som fikk skader i kjeller. Statens Vegvesen foretok utbedringer etter dette, blant annet ble inntaket utvidet og ny, stor stein ble satt inn. Det er en stikkrenne (B) under landbruksvegen på eiendommen Segalstadjordet (225/1) med dimensjon  $\varnothing 300$  i plast.

Figur 5. Kulvert under Kanadavegen, samt stikkrenne på Segalstadjordet.. Rød strek viser bekkens 90 graders sving, gul strek viser smalnet bekkeløp.

Det bør ryddes for vegetasjon foran utløpet av kulvert som krysser Kanadavegen. Bekkeløpet forut for innløp bør utvides og erosjonssikres med plastring. Et annet tiltak kan være å fjerne stikkrenne på Segalstadjordet. Se også rapport fra NGI om tiltak for kulverten.

7.3 Utvide og erosjonssikre foran innløp til kulvert som krysser Kanadavegen, og eventuelt fjerne stikkrenne på Segalstadjordet (eventuelt øke dimensjonen).

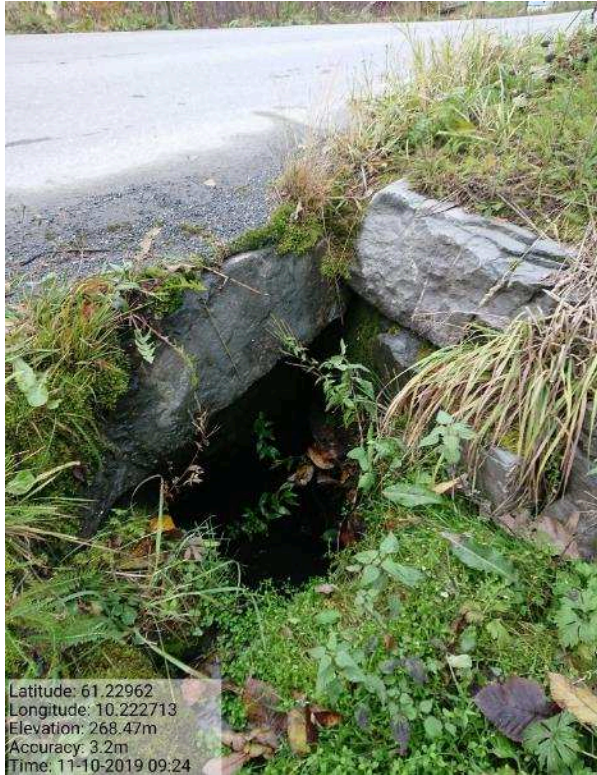
Bilde 6. Innløp Kanadavegen.

**A:** Innløp for kulvert under Kanadavegen h600 x b600.

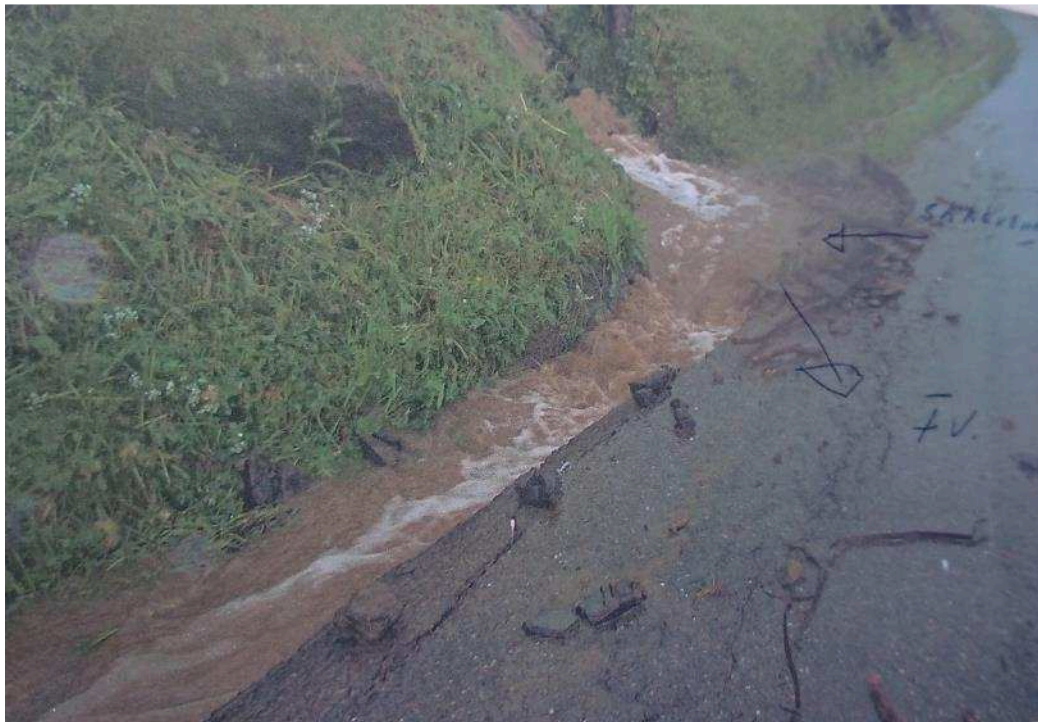
Bilde 7. Innløp for kulvert Kanadavegen fra flommen 2011. Foto: Privat.

Kulvert som krysser Kanadavegen tettet seg under flommen i 2011. Bildet viser innløpet og flomvannet som renner nedover grøfta langs Kanadavegen. Bildet er tatt motstrøms.

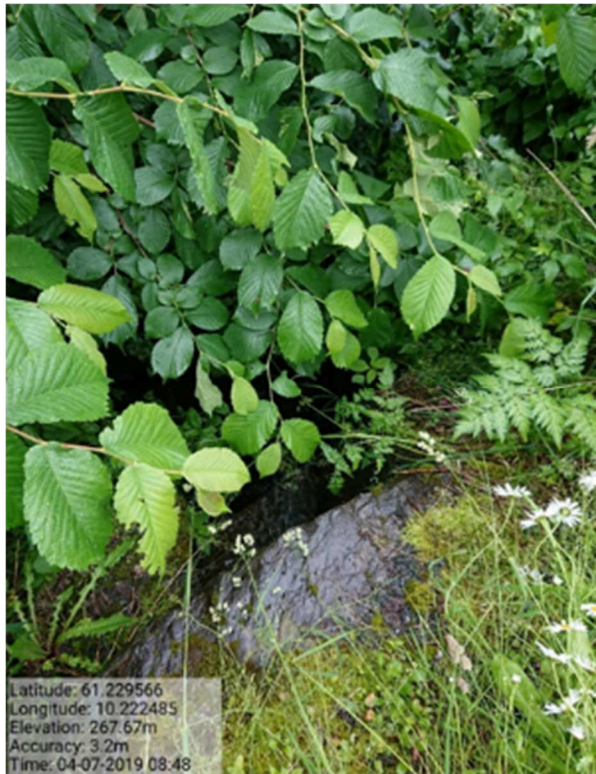
*Bilde 8. Utløp Kanadavegen.*

Utløp Kanadavegen. Der bekken går over eiendommen 225/1 er det tett vegetasjon rundt bekkeløpet.

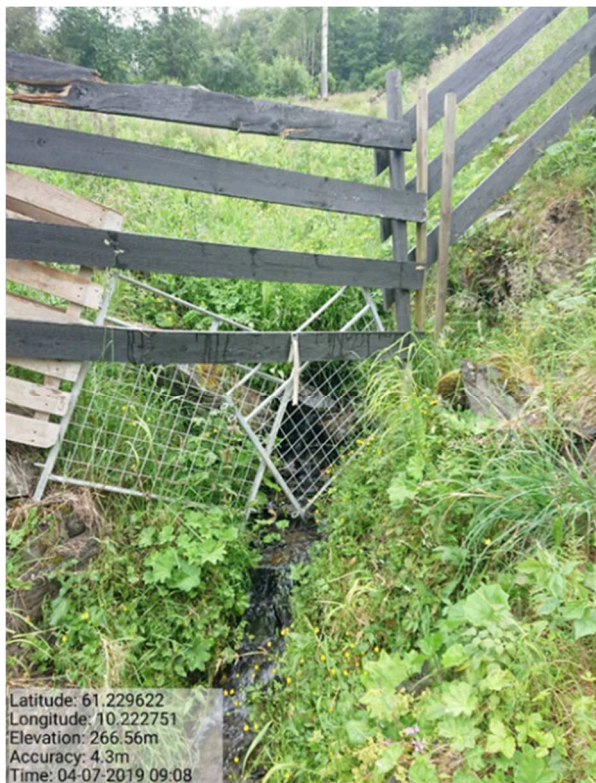
*Bilde 9. Bekkeløp foran innløp Kanadavegen.*

Bekkeløpet smalner inn forut for innløpet i Kanadavegen.

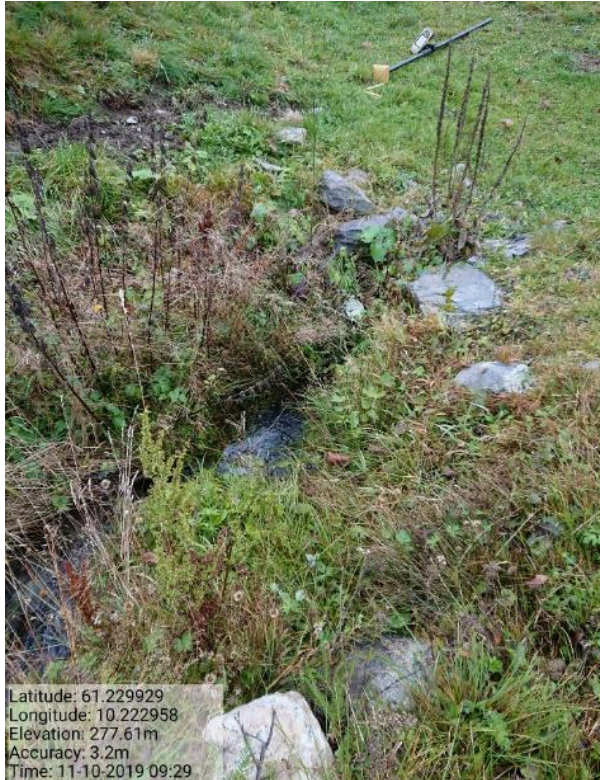
*Bilde 10. Innløp stikkrenne under landbruksveg.*

B: Innløp for stikkrenne under landbruksveg på Segalstadjordet, Ø300 i plast.

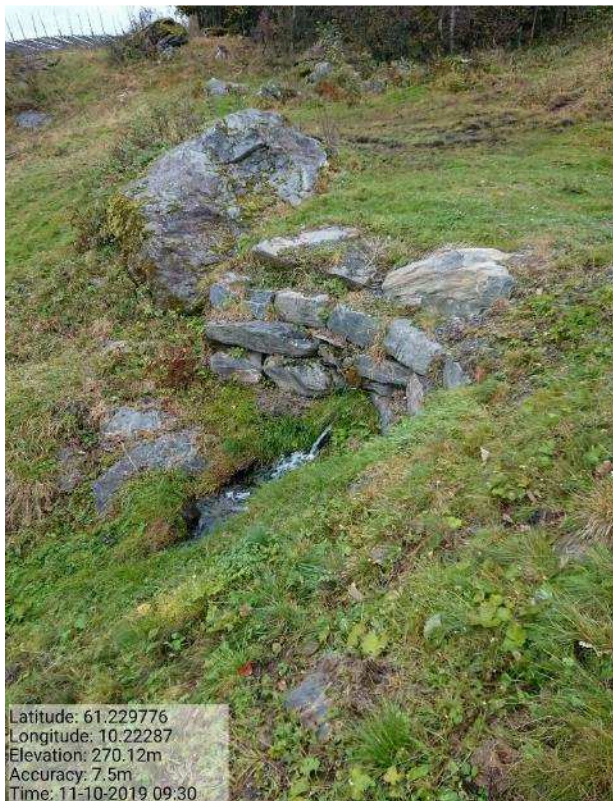
*Bilde 11. Utløp landbruksveg.*

Utløp Segalstadjordet.

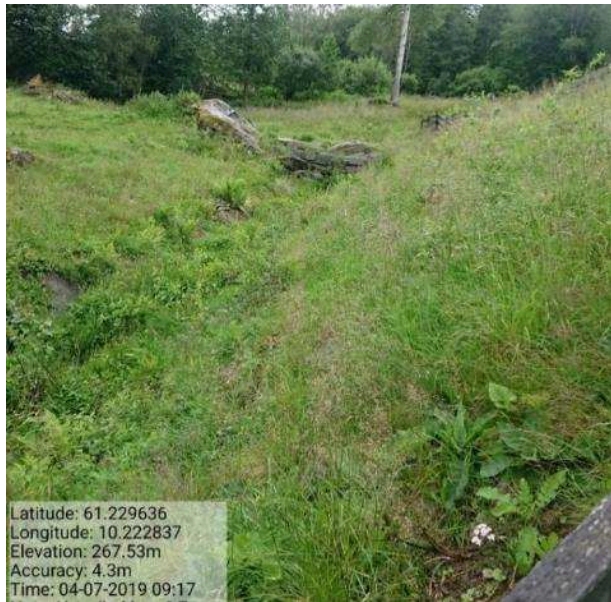
Bilde 12. Bekkeløp på Segalstadjordet.

Bredt og dypt bekkeløp som kan ta mye vann og bekken har god plass til å vokse. Det vokser gress i bunnen, men det er lite med stein, kvister og trær. Det er lite erosjon på strekningen.

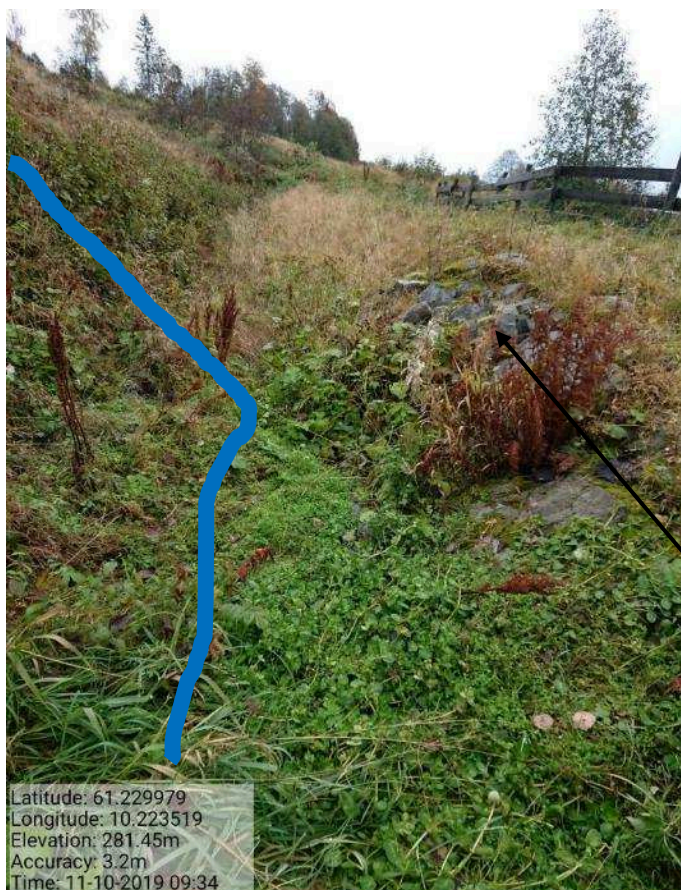
Bilde 13. Bekken tar en 90 graders sving på Segalstadjordet.

På grunn av mye vegetasjon er det vanskelig å se bekkeløpet. Steiner er lagt som erosjonssikring for å beskytte boliger nedenfor. Bekkeløpet ble flyttet noe da huset i Kanadavegen 56 ble bygget. Det er ikke rapportert om problemer med overflatevann på avveie her etter at dette ble gjort.

Erosjonssikring som skal beskytte Kanadavegen 56.

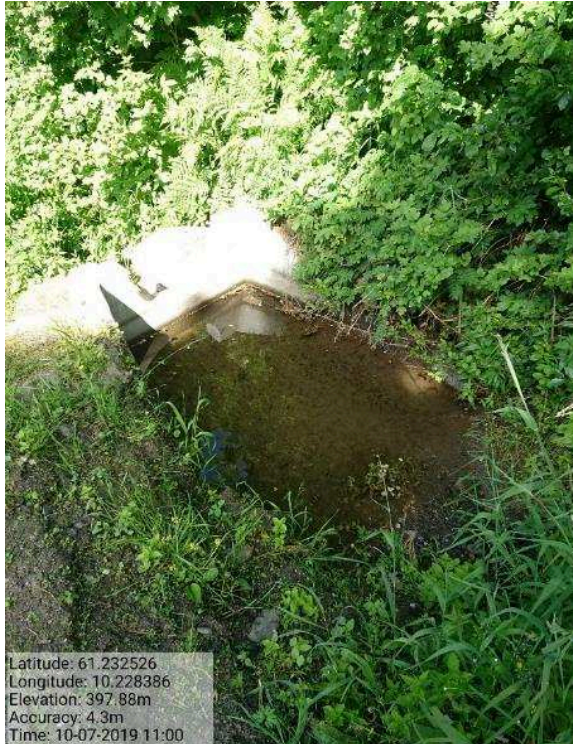
Bilde 15. Innløp Gamleveggen.

Innløp (Ø500) med massefangdam foran, vingemur og rist. Det avsettes løsmasser i fangdammen og det ser ikke ut til å bli fraktet videre. Bekken har begynt å grave ut ved vingemuren. Forut for innløpet går bekken i bratt skråning inn mot fangdammen, og har mye løsstein. I bekkanten og over bekken vokser det til av kratt og buskas.

Nytt inntak med større kapasitet for å øke kapasiteten til lang bekkelukking med for liten dimensjon. Tilsyn og rensk av innløpsrist, rensk av fangdam og oppsyn med erosjon rundt vingemur.

7.4 Tilsyn og rensk av innløpsrist av bekkelukking ovenfor Gamle Gausdalsveg.

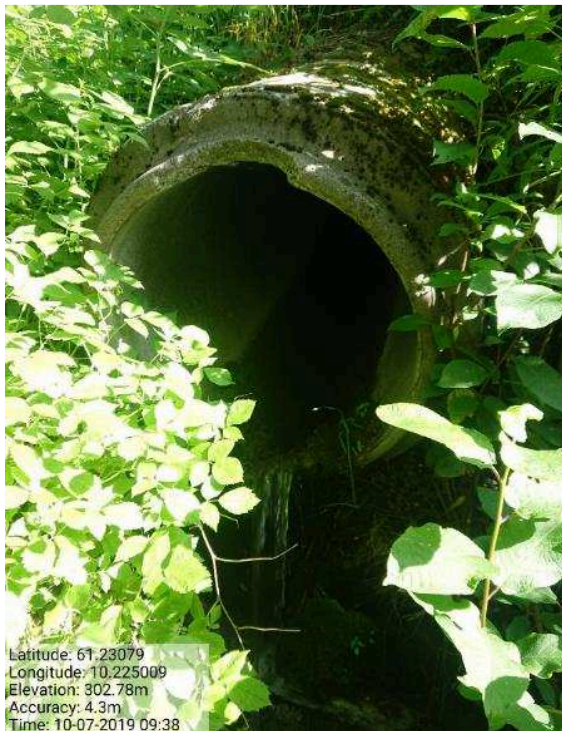
Bilde 16. Utløp Øverjordsvegen.

Utløp Øverjordsvegen Ø600 i betong.

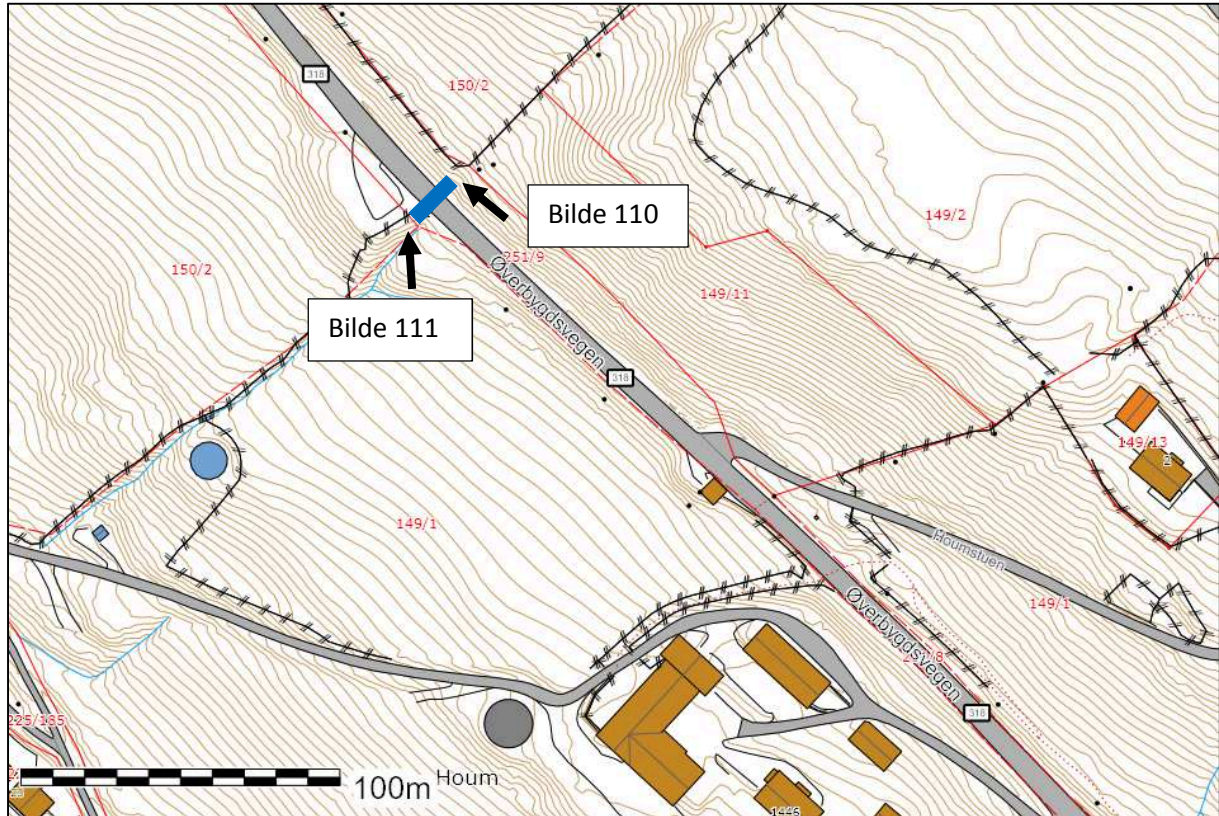
Figur 7. Stikkrenne under Øverbygdsvegen.

Innløpet for stikkrenne Ø400 i betong ved Øverbygdsvegen, har en halv meters klaring fra en bratt skrent foran. Det er også gjengrodd av vegetasjon, og det er stor risiko for oppstuvning. Med mye driv i vannet vil det gå over stikkrenna og heller renne utover Øverbygdsvegen.

Inntaket til stikkrenne foran innløpet bør utvides slik at vannet tvinges inn i røret. Dimensjonen på stikkrenne er for liten og bør byttes til større.

7.5 Utvide inntaket til stikkrenne under Øverbygdsvegen, og bytte til større dimensjon.

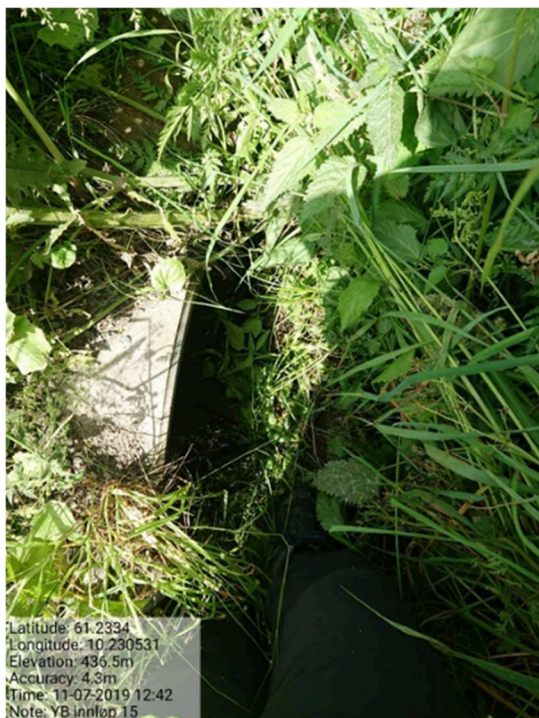
Bilde 17. Innløp Øverbygdsvegen.

Innløp Øverbygdsvegen Ø400 i betong. Her er det liten klaring der bekken går i bratt terreng forut for stikkrenna, og innløpet. Det er risiko for oppdemming og for at vannet går over grøftekanten.

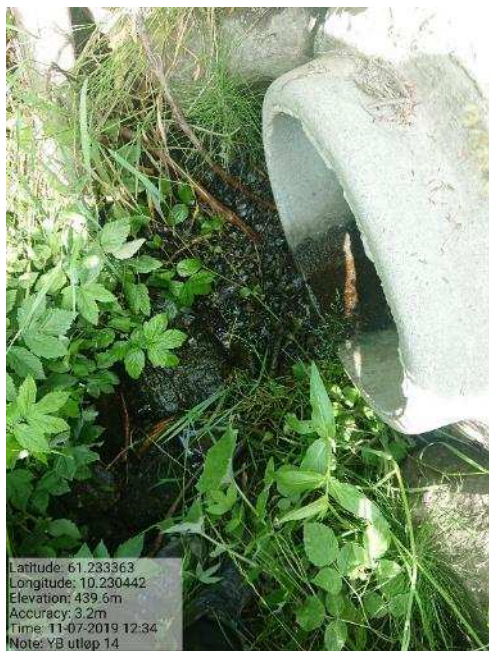
Bilde 18. Utløp Øverbygdsvegen.

Utløp Øverbygdsvegen.
