8 Paulsrudbekken

Paulsrudbekken ble befart onsdag 26. juni 2019. Befaringen ble gjennomført i motstrøms retning, fra utløpet i Gausa oppover mot Øverbygdsvegen.

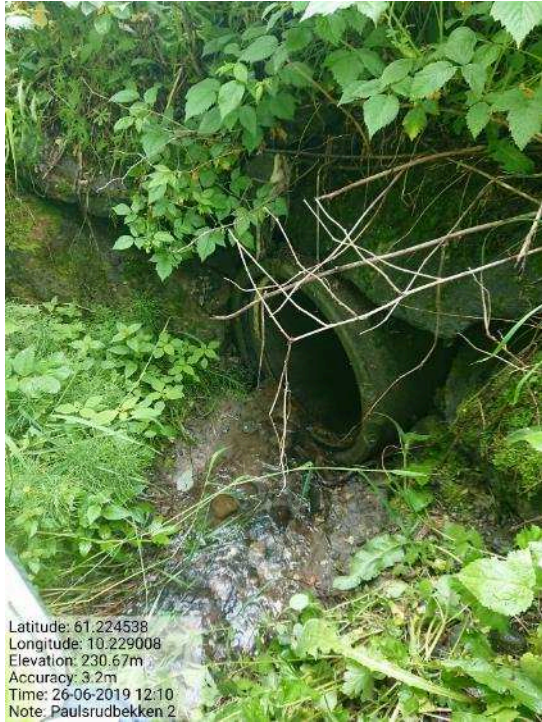
Bilde 1. Innløp grusveg ved Steinsmoen.

Innløp Ø600 i betong.
Innløpet ligger litt lavt, og
det samler seg noe masse
foran røret. Få
konsekvenser ved tett
stikkrenne og
oversvømmelse.

Jevnlig tilsyn og eventuell rensk av stikkrenne. Øke dimensjon på stikkrenne.

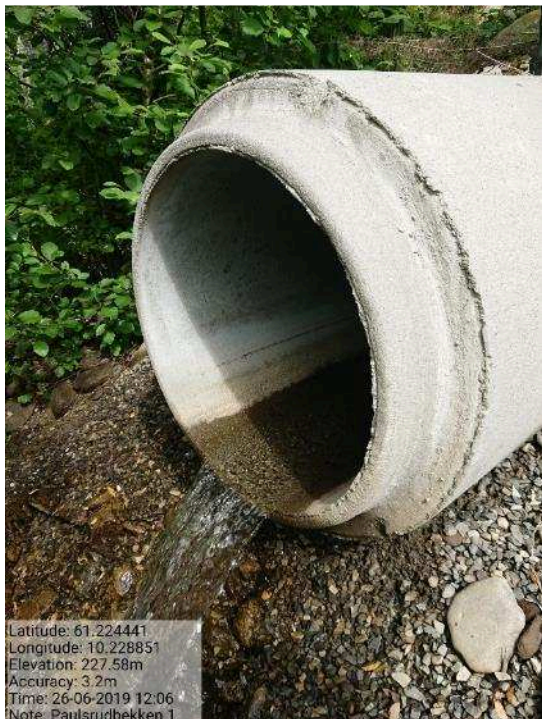
Bilde 2. Utløp grusveg ved Steinsmoen.

Utløp stikkrenne med dimensjon
Ø600 i betong. Røret ligger høyt i
terrenget, det er liten risiko for
opp hopning foran utløpet.

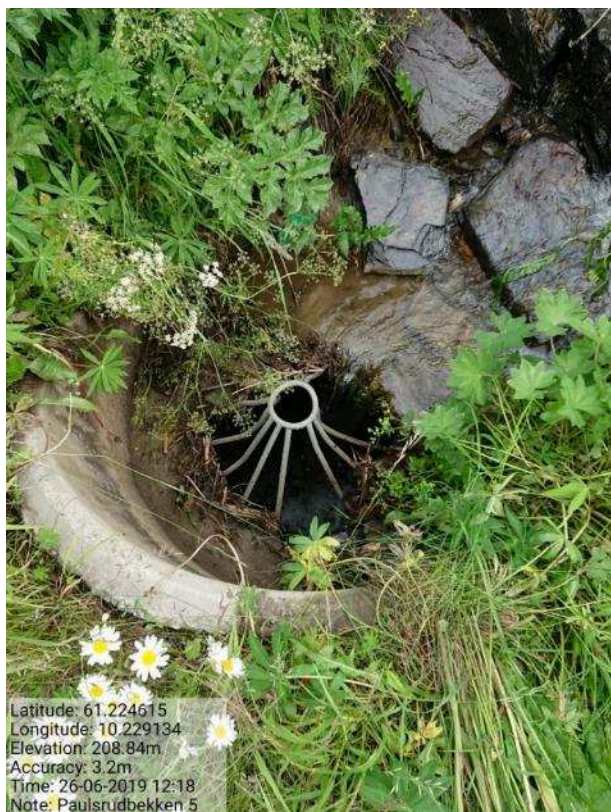
Bilde 3. Innløp, halvmånekum med rist Gausdalsvegen.

Halvmånekum nedenfor Stensrudvegen 10 (148/22) i Gausdalsvegen. Denne kumristen samler en del vegetasjon og annet skrot som minsker inntaksevnen, og den blir stadig tett. Her har det vært oversvømmelse ved flere anledninger, sist ved styrtregnet sommeren 2019. Ved oversvømmelse renner vannet over fv 255 Gausdalsvegen.

Halvmånekummen trenger jevnlig og ofte tilsyn og rensk. Det bør byttes til annen type rist som for eksempel selvrensende stikkrenneinntak. Helst nytt og større inntak som kan gi bedre utnyttning av stikkrenna, som egentlig er for liten.

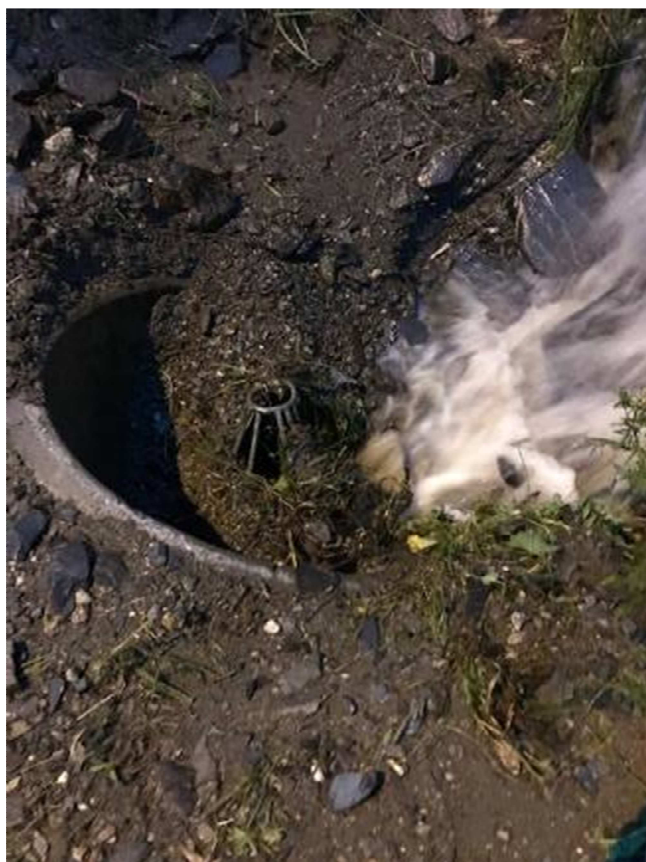
Bilde 4. Samme kumrist som bilde 3, tatt samme dag som styrtregnet 14.07.2019.

Transporterte masser la seg over kumristen i Gausdalsvegen (ved Stensrudvegen 10) under styrtregnet sommeren 2019. Innløpet ble blokkert og førte til oversvømmelse ut i fylkesvegen.

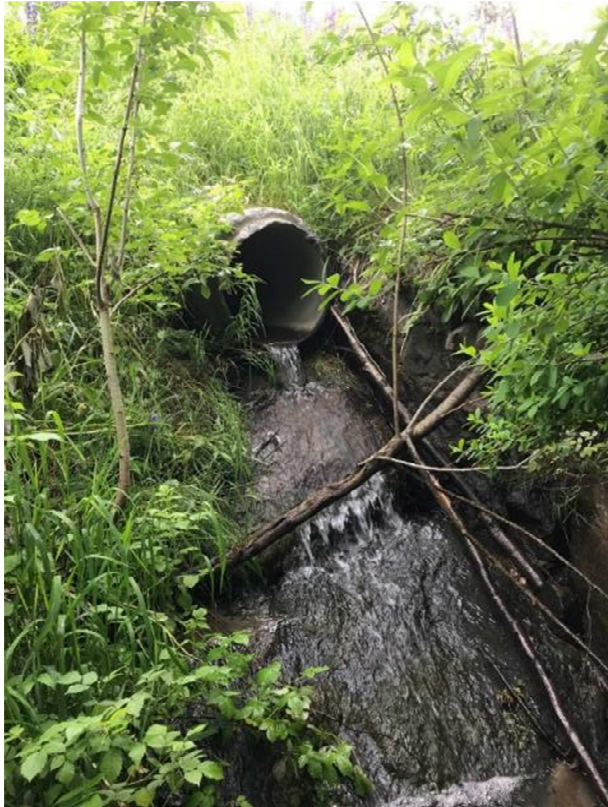
Bilde 5. Utløp Steinsmoen/Gausdalsvegen.

Utløp under Gausdalsvegen og Steinsmoen. Dimensjon Ø600 i betong. Det ligger en del kvist nedstrøms utløpet, men siden røret ligger høyere enn bekkebunnen, er det liten fare for oppstuvning. Derimot kan det fraktes til innløpet under grusvegen og skape oppdemming der.

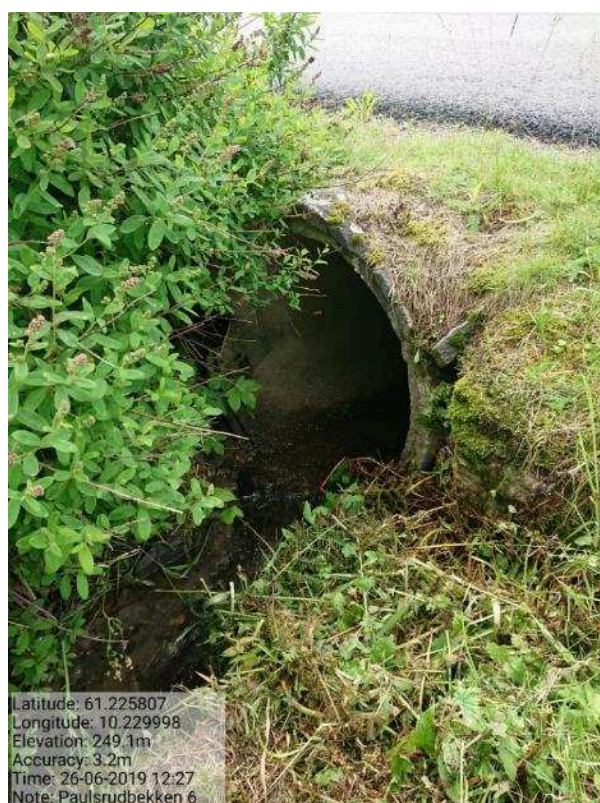
Bilde 6. Innløp Stensrudvegen.

A: Innløp Stensrudvegen
Ø800 i betong.

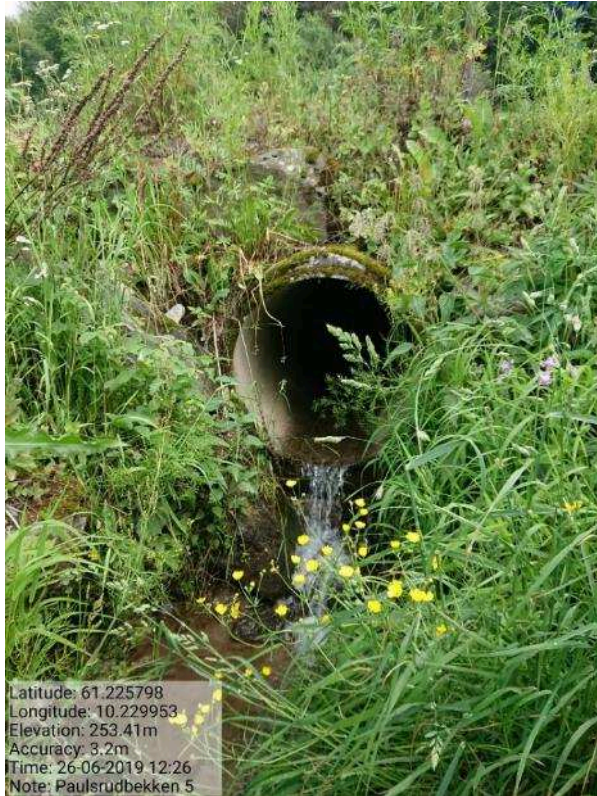
Bilde 7. Utløp Stensrudvegen.

Utløp Stensrudvegen Ø800 i betong. Utløpet ligger høyere enn bekkebunnen, og det er liten risiko for oppstuvning foran røret.

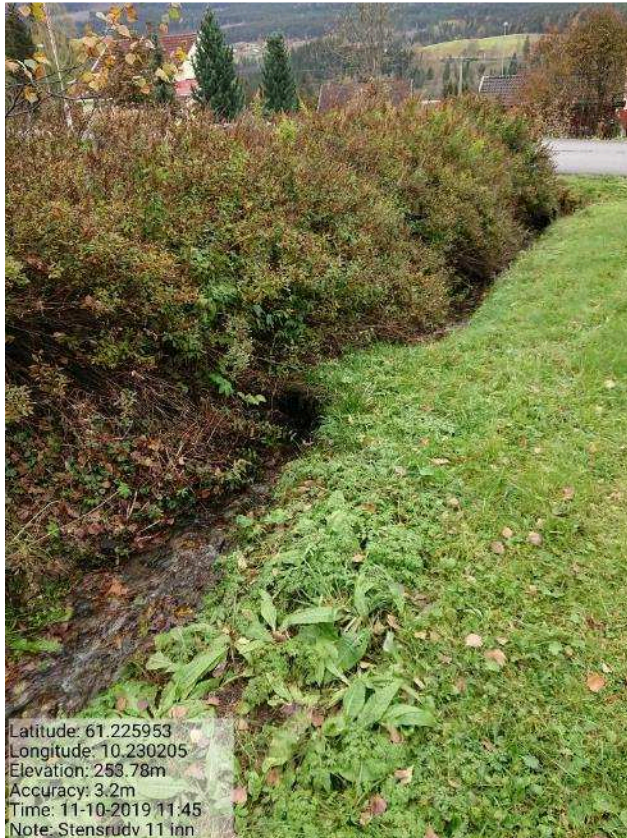
Bilde 8. Stikkrenne på eiendommen Stensrudvegen 11 (148/66).

B: Stikkrenne (Ø500 i betong) på Stensrudvegen 11 ligger under en tidligere overgang til naboeiendom, nå ubenyttet. Det er mye vegetasjon rundt stikkrenna, og det er risiko for oppstuvning.

Stikkrenne på eiendommen Stensrudvegen 11 ser ikke ut til å ha noen hensikt og bør fjernes. Falne trær fjernes.

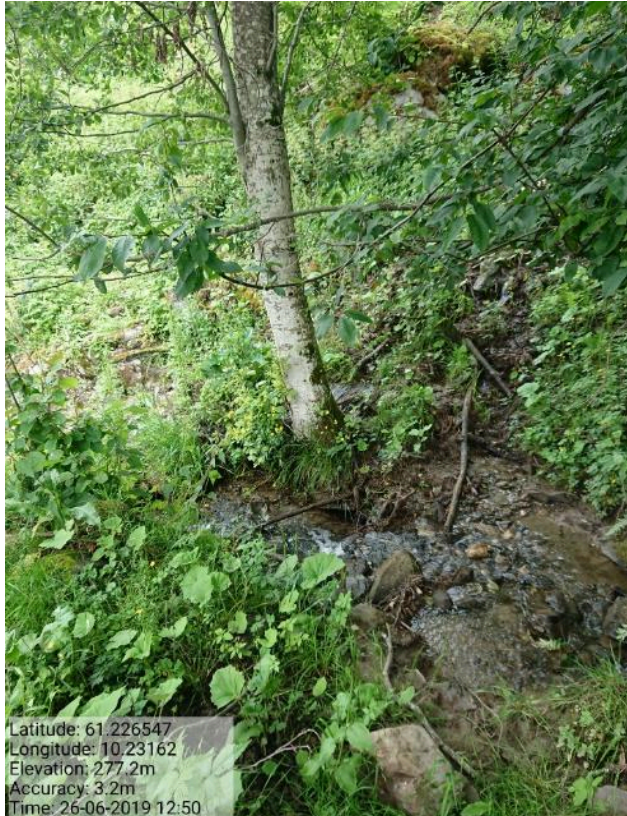
Bilde 9. På Steine Nordre (148/1)

Utgraving av trær i
bekkekanten på jordet til
Steine nordre. Falne trær
utgjør ingen trussel for
oppdemming, men det
kan føre til nye vannveger.
Det er rapportert om
tidligere problemer med
vann på avveie i
Stensrudvegen 9 (148/60),
da vannet rant inn mot
stabburet på
eiendommen.

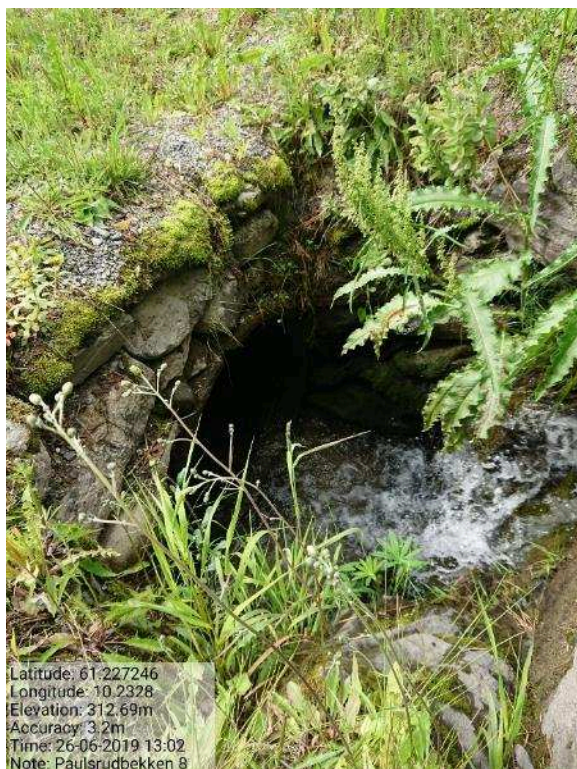
Bilde 10. Innløp Kanadavegen.

A: Stikkrenne som krysser Kanadavegen, Ø600 i betong. Kulverten som ligger under innkjøringen til Kanadavegen 112 og innløpet til rør som krysser Kanadavegen ligger tett inntil hverandre. Stikkrenna har mindre kapasitet enn kulverten og det vil tette seg her ved større vannføring.

Innløpet for kulvert under innkjøringen til Kanadavegen 112 bør justeres slik at inntaket av vann bedres. Stikkrenne under Kanadavegen bør byttes til større rør, og det steinsatte inntaket bør utbedres.

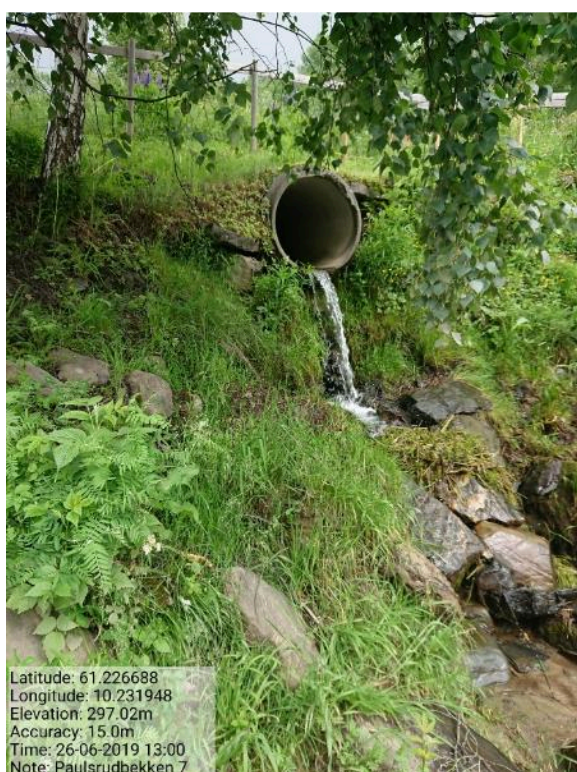
Bilde 11. Utløp Kanadavegen.

Utløpet nedenfor Kanadavegen ligger høyere enn bekkebunnen, og det er liten risiko for oppstiving her.

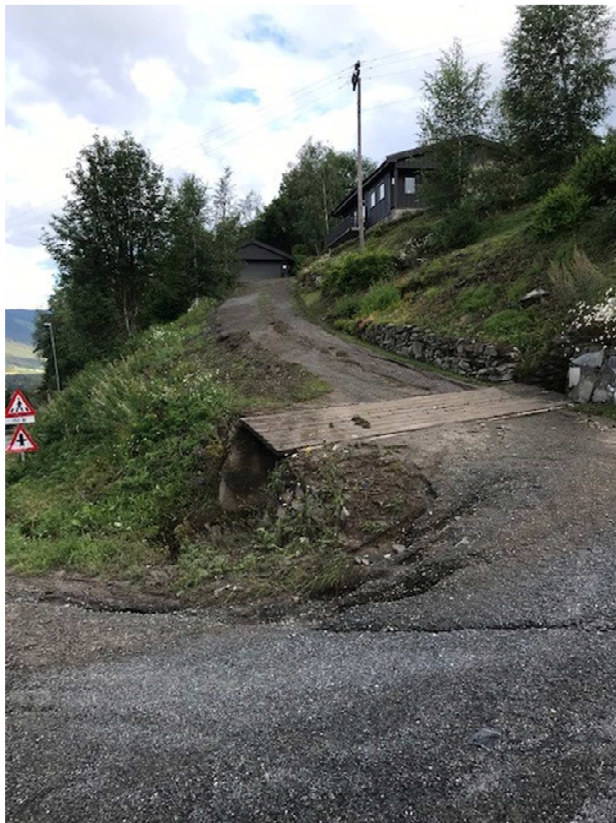
Bilde 13. Kulvert Kanadavegen 112 etter flomskredet sommeren 2019.

Bildet er fra flomskredet 14.07.2019 som kom på oversiden av huset. Hele eiendommen ble rammet, det er avsatt masser nedover skråning over og nedenfor vegen opp til garasjen. Utgraving av vegen i svingen ned mot Kanadavegen.

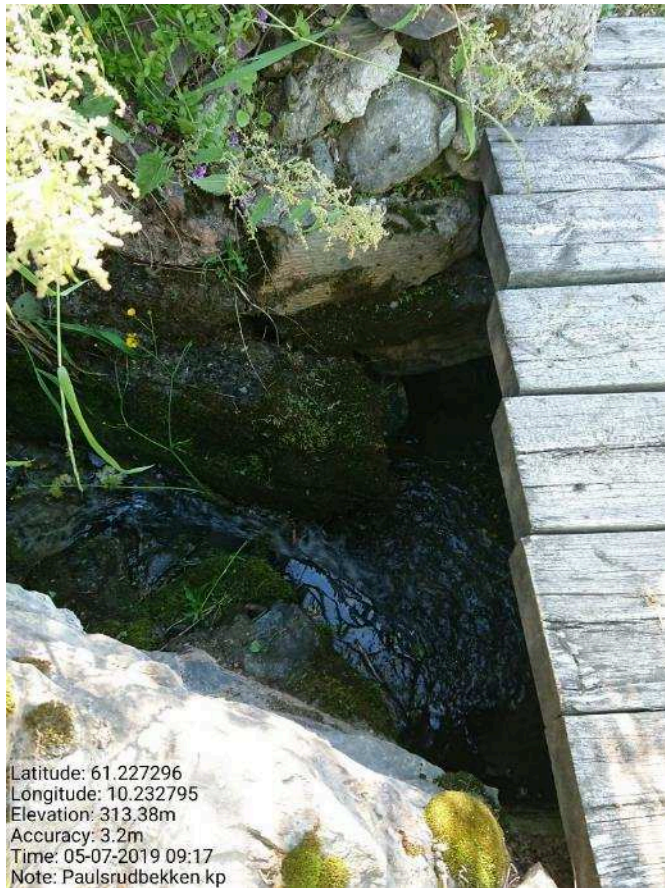
Bilde 14. Kulvert innløp innkjøring Kanadavegen 112.

Innløpet til kulvert under innkjøring Kanadavegen 112. Smalt bekkeløp her fører til at vannet ikke følger bekkebunnen, men går over kulverten ved høy vannføring.

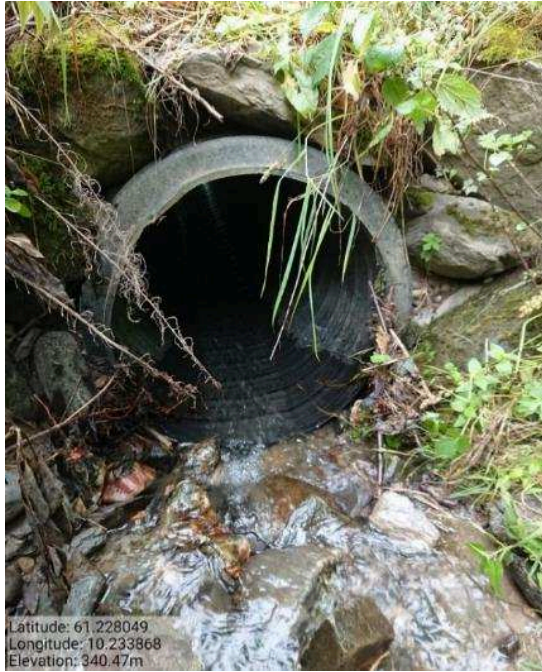
Bilde 15. Innløp Gamle Gausdalsveg.

Innløp Gamle Gausdalsveg Ø600 i plast. Det ligger noe avsatte masser foran innløpet, men dette blir ikke med inn i røret.

Jevnlig tilsyn av stikkrenne.

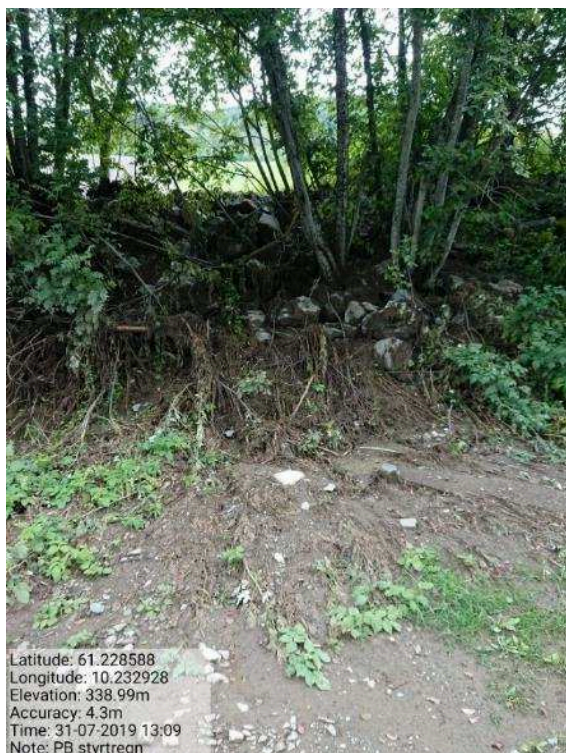
Bilde 24. Gamle Gausdalsveg 31.07.2019.

Utglijning av voll langs Gamle Gausdalsveg. Bildet tatt motstrøms flommen, fra Gamle Gausdalsveg.

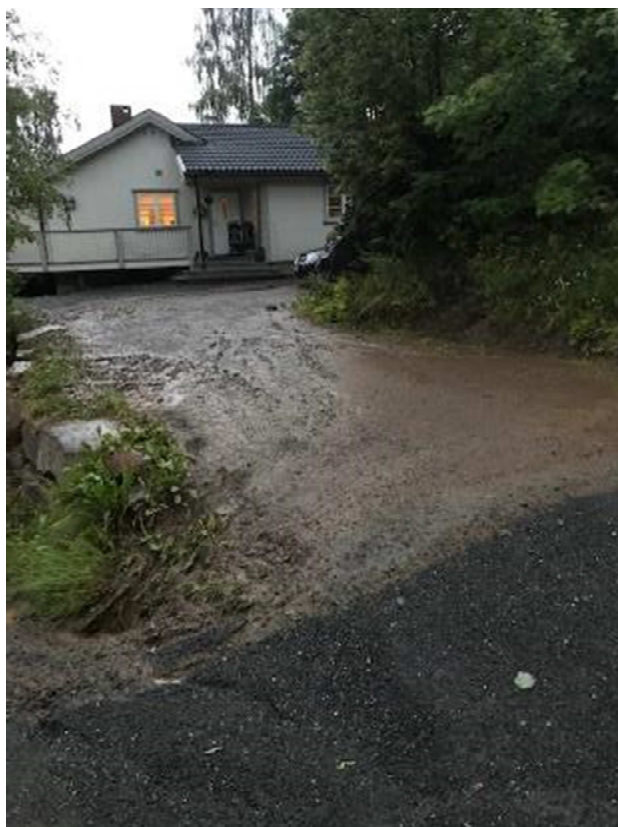
Bilde 26. Fra 14.07.2019.

A: Høslan 16 (147/30) fikk flomskredet inn på eiendommen.

Nedover Høslan bør det grøftes bedre og sammenhengende, samt sette inn stikkrenner under veien. Det bør og settes inn kummer som leder vann til overvannsnett. Stikkrenner som går under innkjøring til eiendommene bør skiftes til større dimensjon.

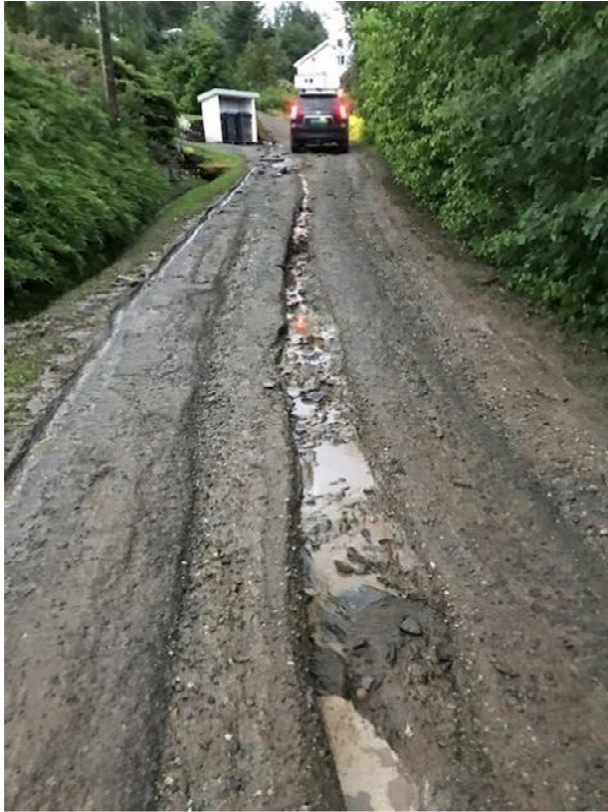
Bilde 27. Fra 14.07.2019. Sett oppover.

B: Flomskredet grov ut vegen
Høslan kraftig.

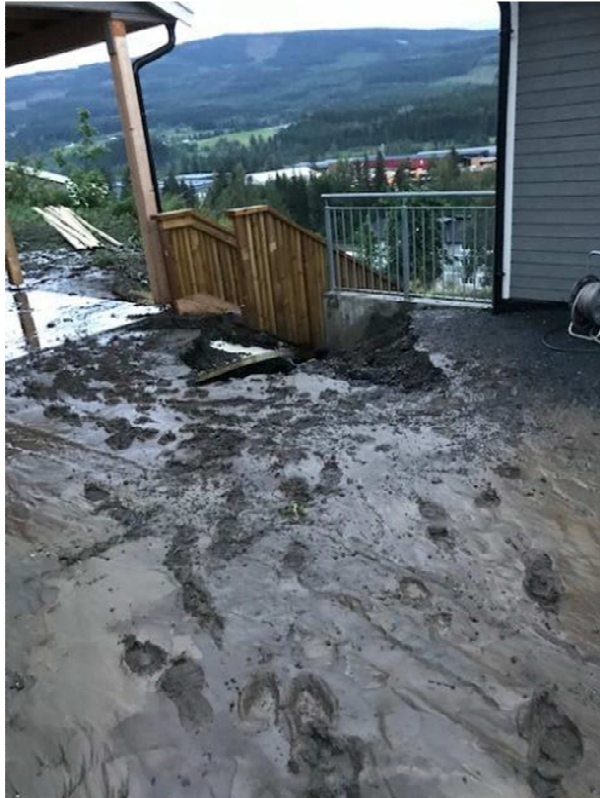
Bilde 29. Høslan 3, fra 14.07.2019.

C: Flomskredet grov ut ved trappen på Høslan 3.

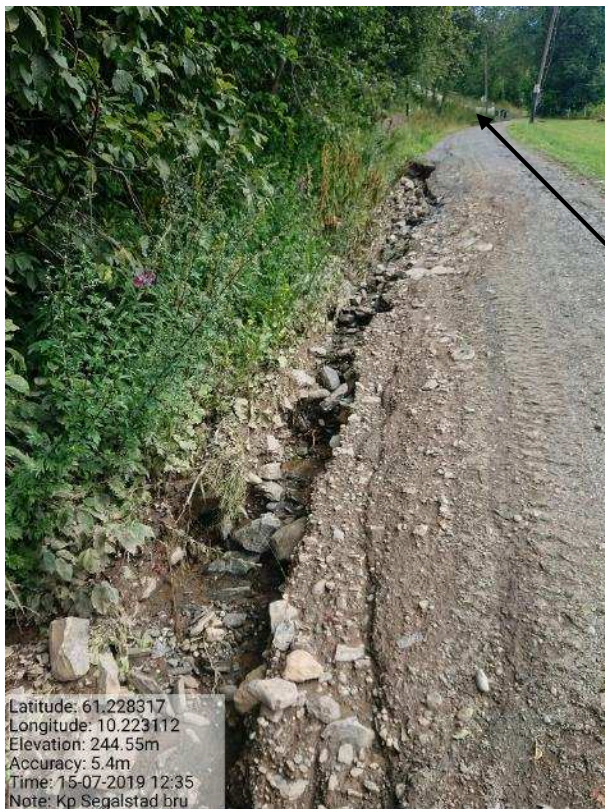
Bilde 30. Høslan, sett østover.

D: Kritisk punkt i krysset Høslan/turveg samt innkjørselen nedenfor. Dersom stikkrenna under turvegen ovenfor Kanadavegen 23 (i forbindelse med Ysteribekken) tettes og forårsaker oversvømmelse, vil vannet renne mot Høslan og komme i dette krysset.

E: Utgraving av vegen parallelt med grøften.

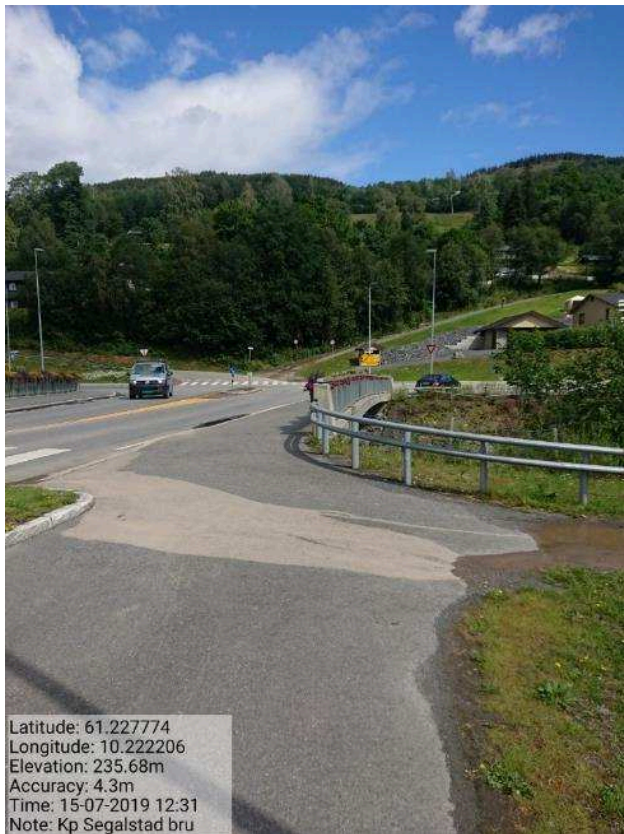
Flomskredet gikk over brua ved
Østringsvegen/Vestringsvegen.

Bilde 31. Avsatte masser foran Segalstad brua. Fra 15.07.2019.
