**GAUSDAL
KOMMUNE**

BEKKER SEGALSTAD BRU

Kartlegging av kritiske punkter og forslag til tiltak

SLUTTRAPPORT FEBRUAR 2021

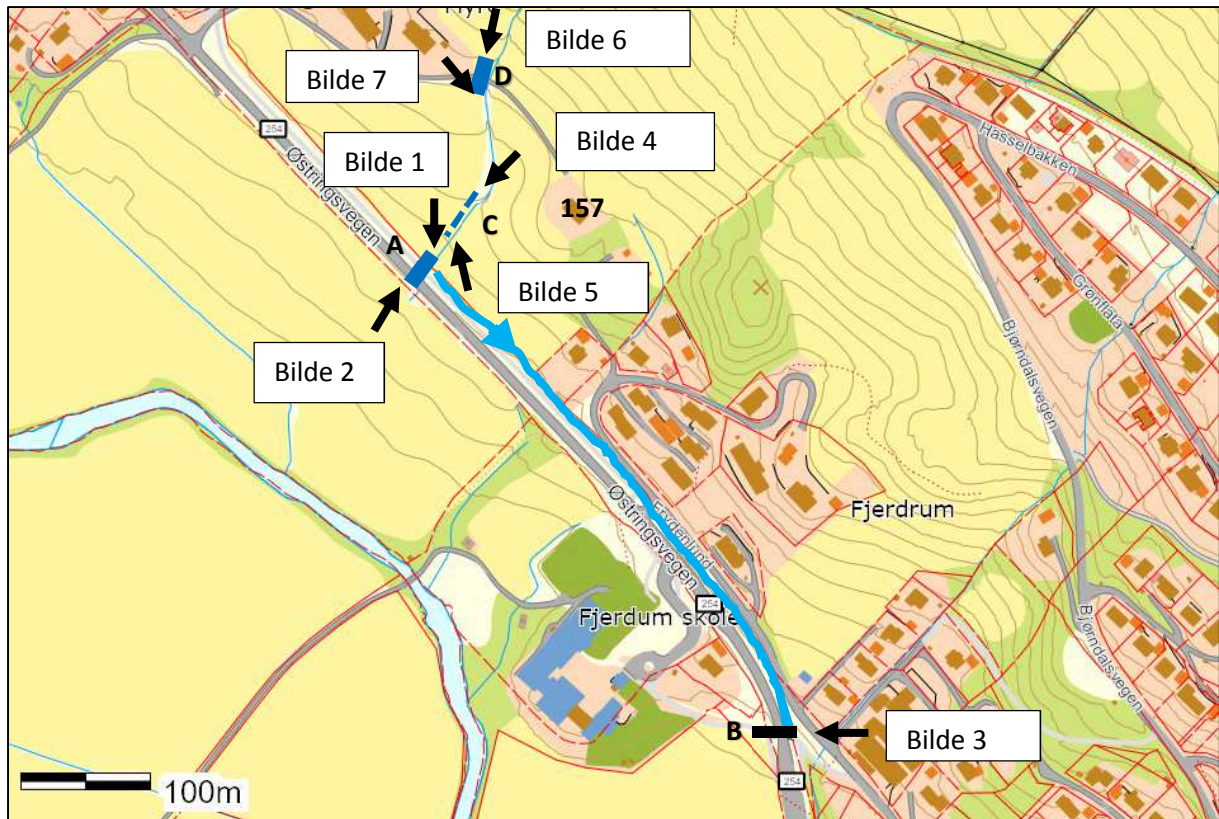
Figur 5. Stikkrenner Østringsvegen og på Myrejordet. Stiplet, blå linje viser bekkelukking, blå linje viser vannvegen ved tett stikkrenne i 2011.

Stikkrenne under Østringsvegen (A) har $\varnothing 600$ og er i betong. Under flommen i 2011 ble stikkrenna tett, og oversvømmelsen her førte til at undergangen (B) ved Fjerdum skole ble fylt av vann og grus, og måtte for en periode stenges. Det er bekkelukking (C: ca lengde 50 meter) ($\varnothing 500$ i betong) på deler av Myrejordet. Bekkeløpet forut for stikkrenne er åpent, dypt og bredt og har plass til utvidelse ved flom. (D) er første stikkrenne etter samløp av de to armene av Myrebekken. Den har dimensjon $\varnothing 800$ i stål. Bekkefarete på Myrejordet er åpent, dypt og bredt, med en del løsmasse i bekken.

KP1: A: Stikkrenne Østringsvegen Ø600 i betong.

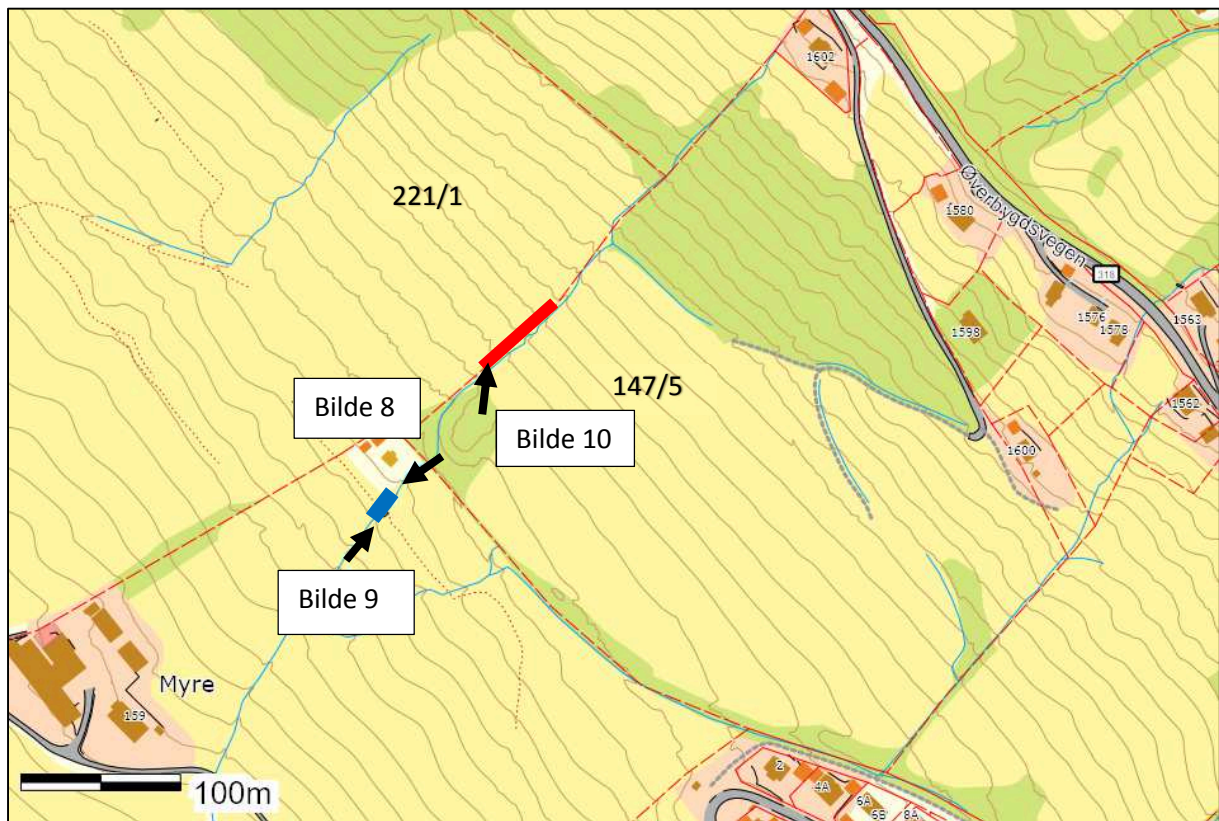
Figur 6. Kulvert på Myrejordet. Rød strek viser erosjonsstrekning.

Kulvert med h600 x b1500 er bygget opp av stein med treplating over bekken. Oppstrøms treplatingen går bekken gjennom et lite skogbelte på Viknejordet (147/5) mot Leikvam (221/1), med dypt og bredt bekkefar. Her er det tett vegetasjon, mye stein i løpet, og bekken graver mye. Det står en del trær og et gjerde nær bekkedanten. Fortsetter bekken å grave, vil trær og gjerde bli dratt med av vannet. Skulle vannet finne nye veger her, vil det trolig finne bekkeløpet igjen lenger ned.

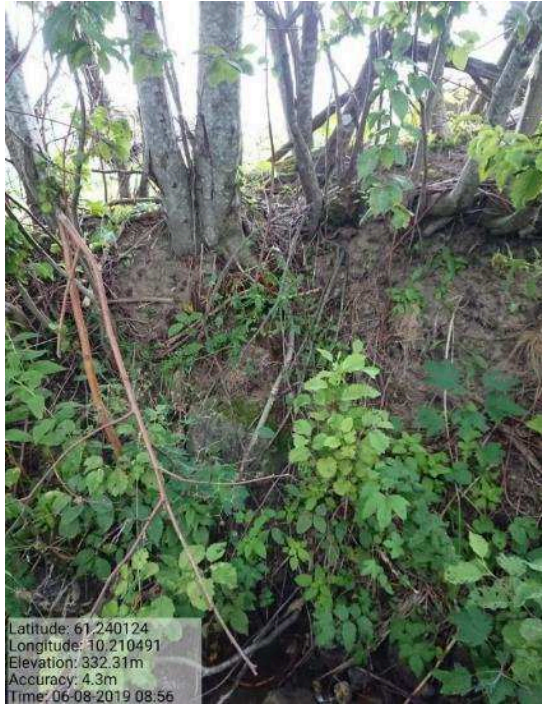
Erosjonsskader av bekkekant, høyre side medstrøms. Langs samme kant går et gjerde. Faller trærne, faller gjerdet også.

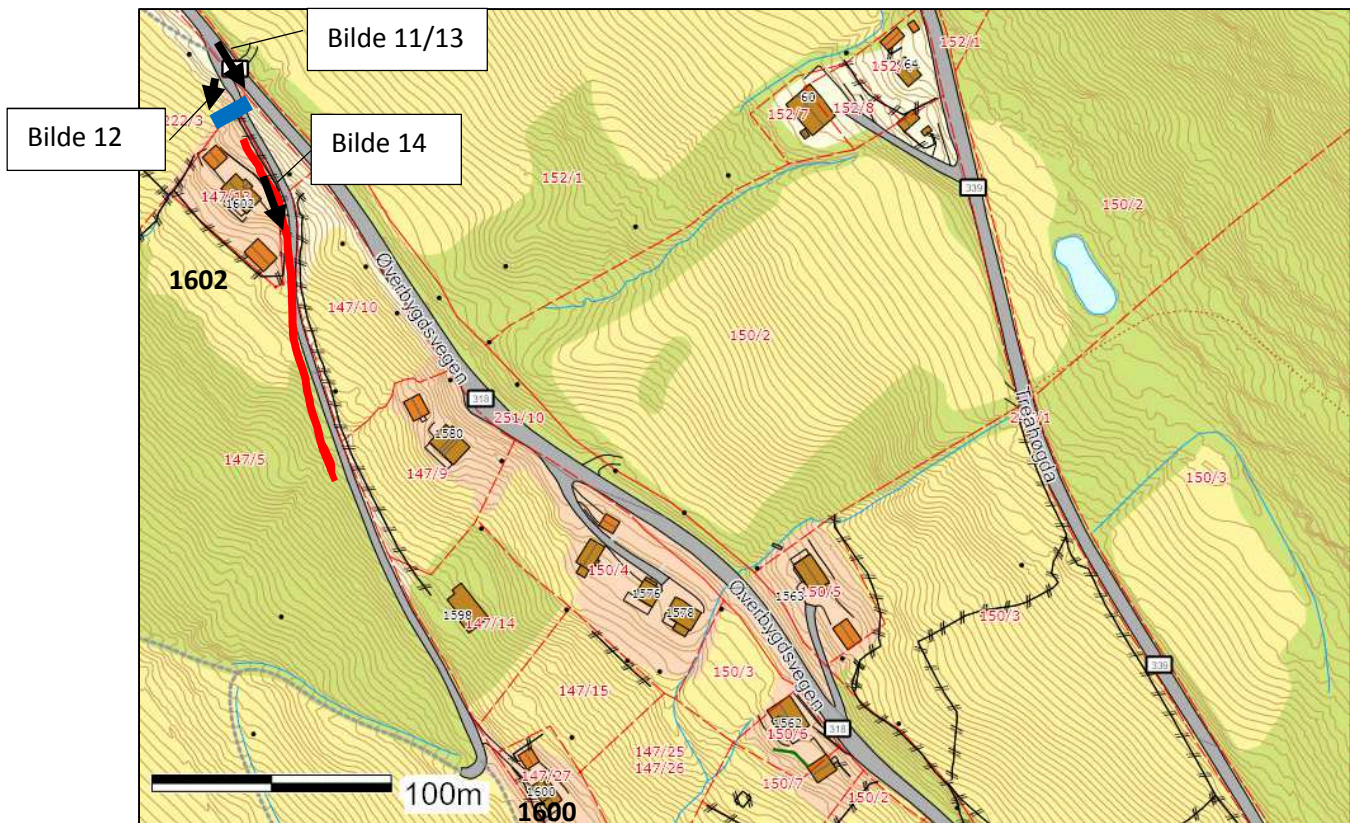
Figur 7. Stikkrenne under veg til Øverbygdsvegen 1600. Rød strek viser grøft.

Stikkrenne (Ø800 i plast) går under veg til boliger med adresse Øverbygdsvegen 1600 og 1602 (147/27). Uavhengig av stikkrennene her, renner vann i grøft langs vegen sørover. Grøfta er smal og grunn, og er overgrodd lenger sør.

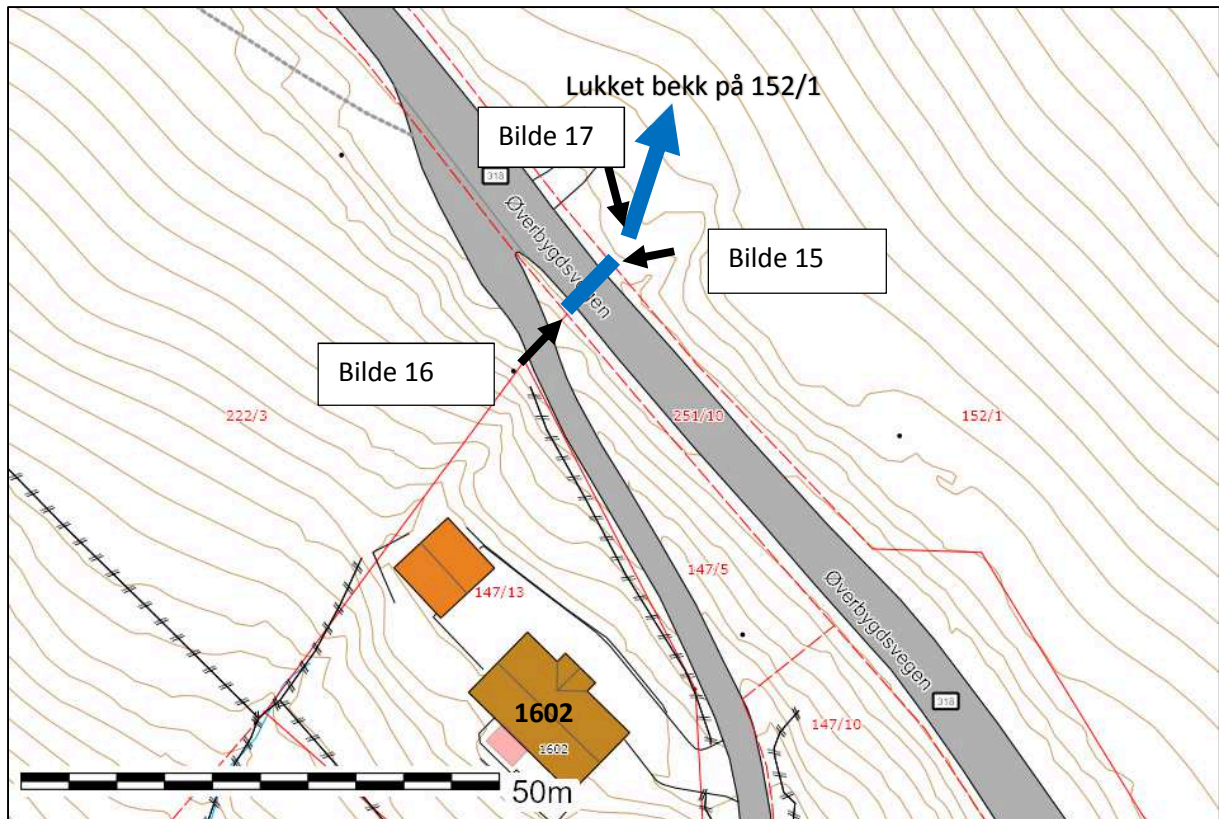
Figur 8. Stikkrenne under Øverbygdsvegen. Blå pil viser lukket bekk som går på Hanestadjordet (152/1).

Stikkrenne (Ø600) i betong som krysser Øverbygdsvegen er skadet med erodert kant og sprekker i betongen. Det ligger løsmasser foran innløpet, og det er risiko for oppdemming. Forut for innløpet ligger et delvis ødelagt rør for lukket bekk (opprikkelse ukjent).

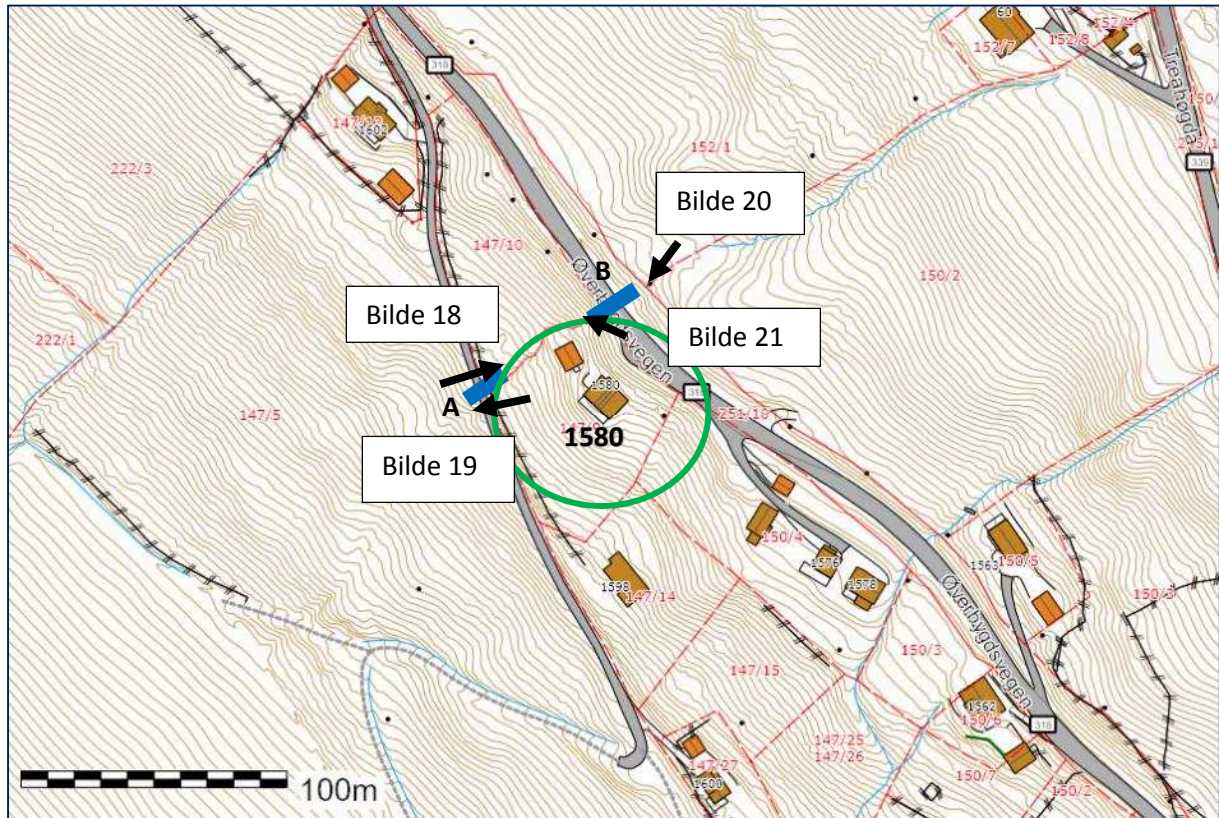
Figur 9. Stikkrenne under veg ved Øverbygdsvegen 1580. Grønn sirkel viser eiendommen.

Øverbygdsvegen 1580 (grønn sirkel) har to stikkrenner ved tomta. Ei stikkrenne (A) med dimensjon $\varnothing 600$ i plast krysser vegen nedenfor eiendommen. Denne har erosjonssikring på høyre side medstrøms foran innløpet. Sikringen er en plate av støpt betong. Den andre stikkrenna (B) ($\varnothing 600$ i betong) ligger ovenfor eiendommen og krysser Øverbygdsvegen.

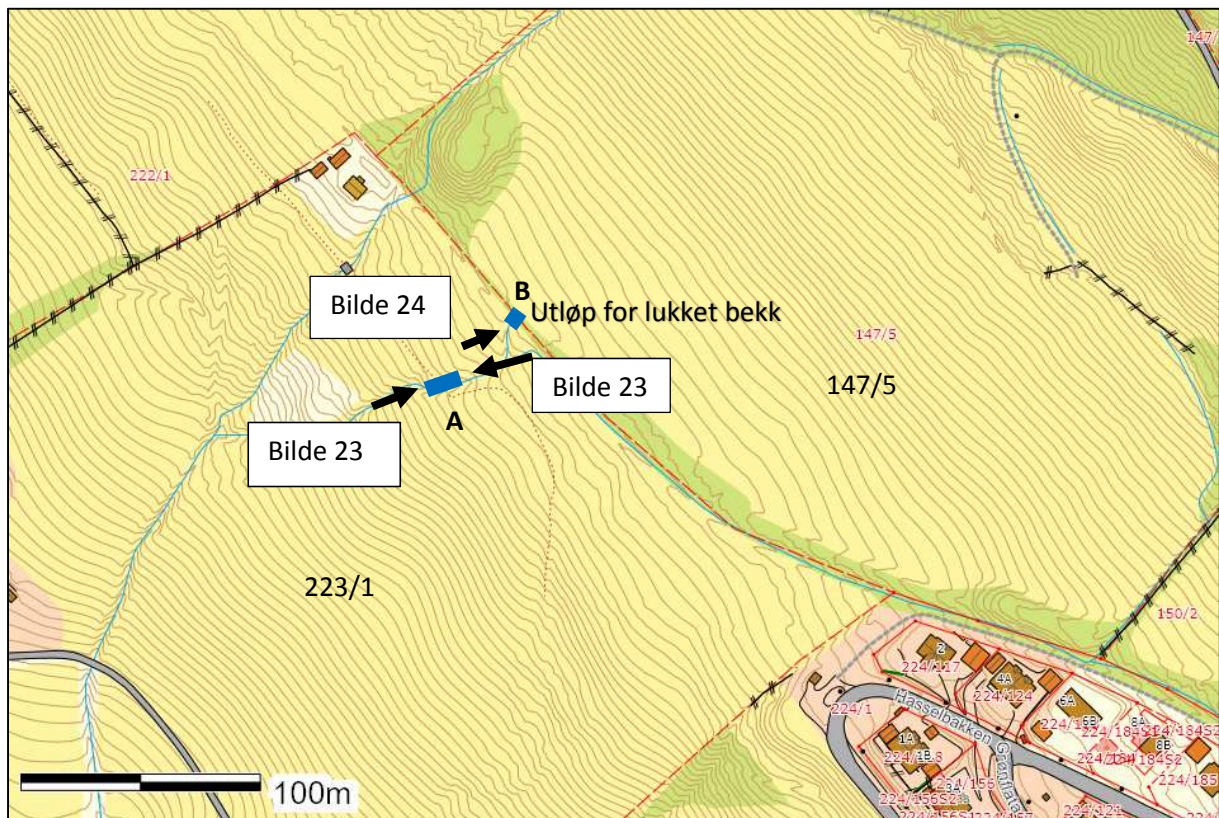
Figur 10. Stikkrenne under landbruksveg på Myrejordet og utløp for bekk lagt i rør under Viknejordet.

Forut for innløpet ligger utløpet (B) for lukket bekk under Viknejordet (147/5), med dimensjon Ø400 i plast. Innløpet er ukjent. Langs strekningen mellom Fjerdumsenga og utløp for bekkelukkingen står høyspentmaster meget nær bekkeløpet.

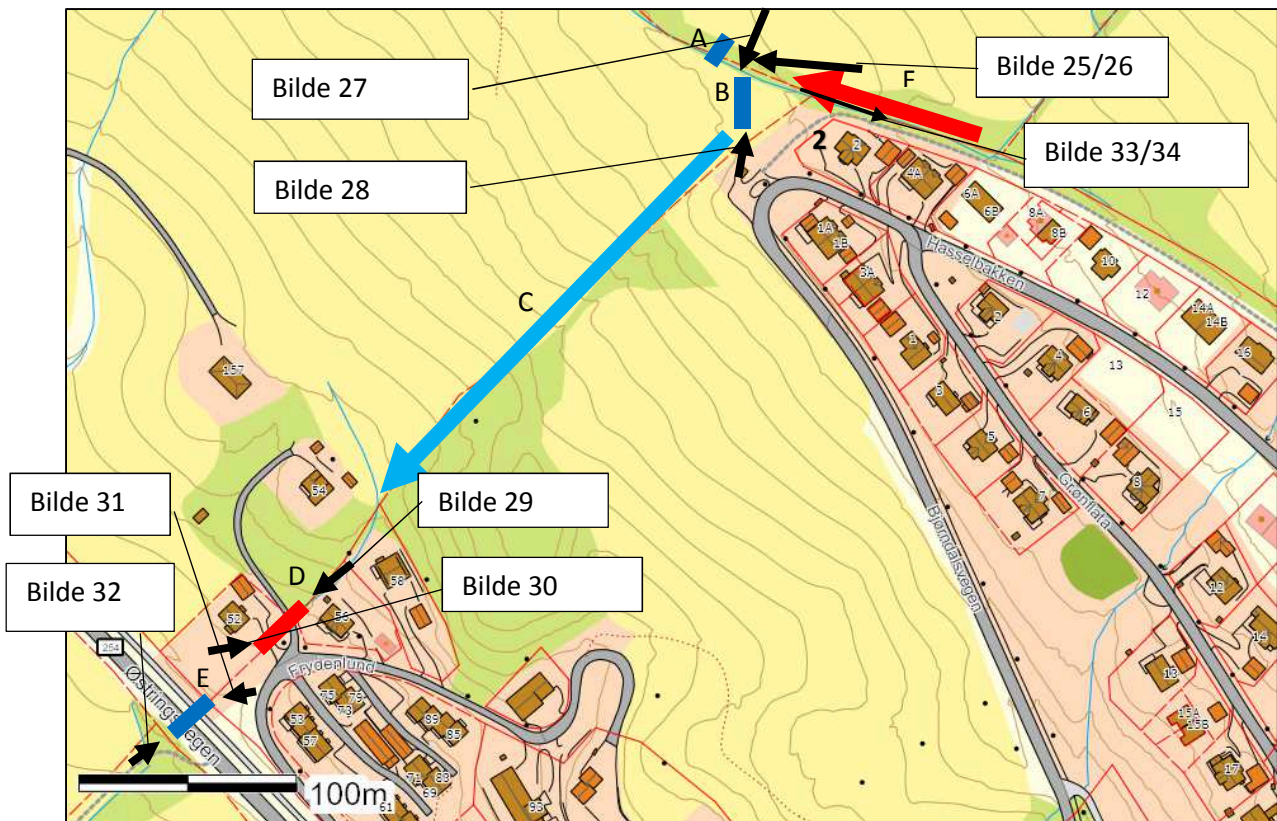
Figur 11. Ved Hasselbakken 2. Blå pil indikerer tørt bekkeløp. Rød pil viser sårbar bekkestrekning/grøft.

Forut for sluse og stikkrenne, går bekken i grøft (F) langs Gamle Gausdalsveg. Grøfta, som går langs denne vegen nord for Fjerdumsenga, er sårbar. Grøfta er grunn og smal, og særlig ved kjøving om våren blir det oversvømmelse. Det er tidligere meldt om skader i Hasselbakken 2 (224/117).

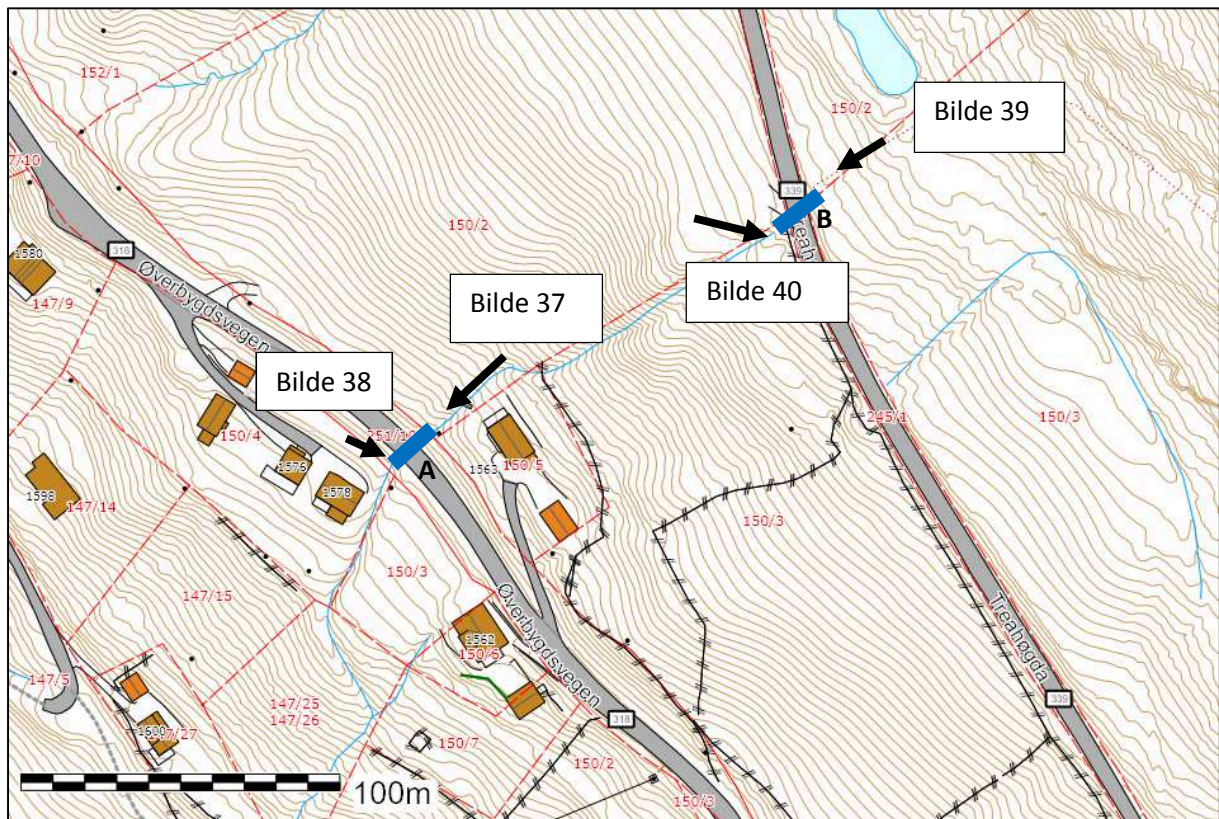
Figur 13. Stikkrenner Øverbygdsvegen og Treahøgda.

Stikkrenne (B) under Treahøgda har dimensjon Ø400 og er i betong. Det er en del avsatte masser foran innløpet, og det vokser en del vegetasjon rundt.

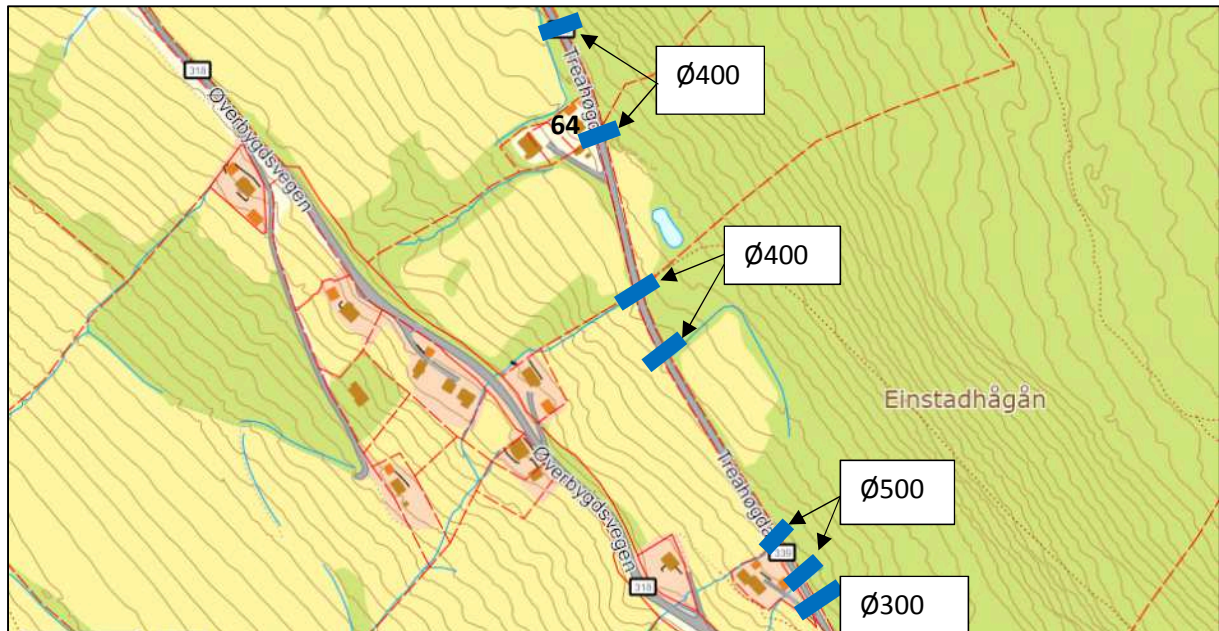
Figur 14. Stikkrenner i kritisk del av Trehøgda.

Under flommen i 2013 var det store problemer med stikkrenner i Trehøgda. Ei tett stikkrenne nordover for Trehøgda 64 (152/7) førte til større vannstrømning nedover. Beboere jobbet selv for å holde innløpene åpne og frie for vegetasjon og løsmasser. Statens vegvesen rensket opp i grøft langs Trehøgda. Dette skapte problemer i snøsmeltingen. Da raste vannet forbi innløpene som var fulle av is, og førte til oppstuvning grunnet for lite kapasitet i stikkrenner lenger sør.

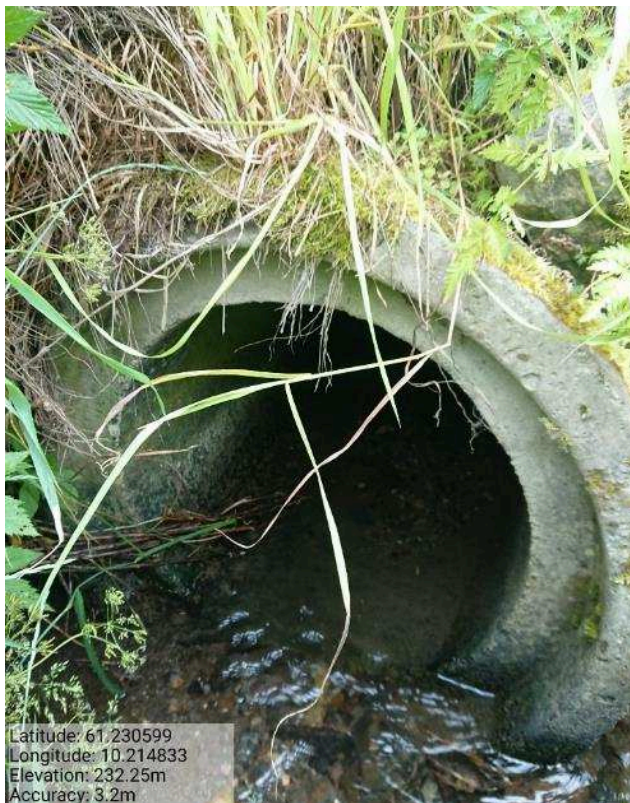
Bilde 41. Innløp landbruksveg.

Innløp landbruksveg på Segalstadjordet, Ø700 i betong. Noe masse følger med inn i røret. Stikkrenna har for liten dimensjon, men det skjer relativt lite skade ved oversvømmelse.

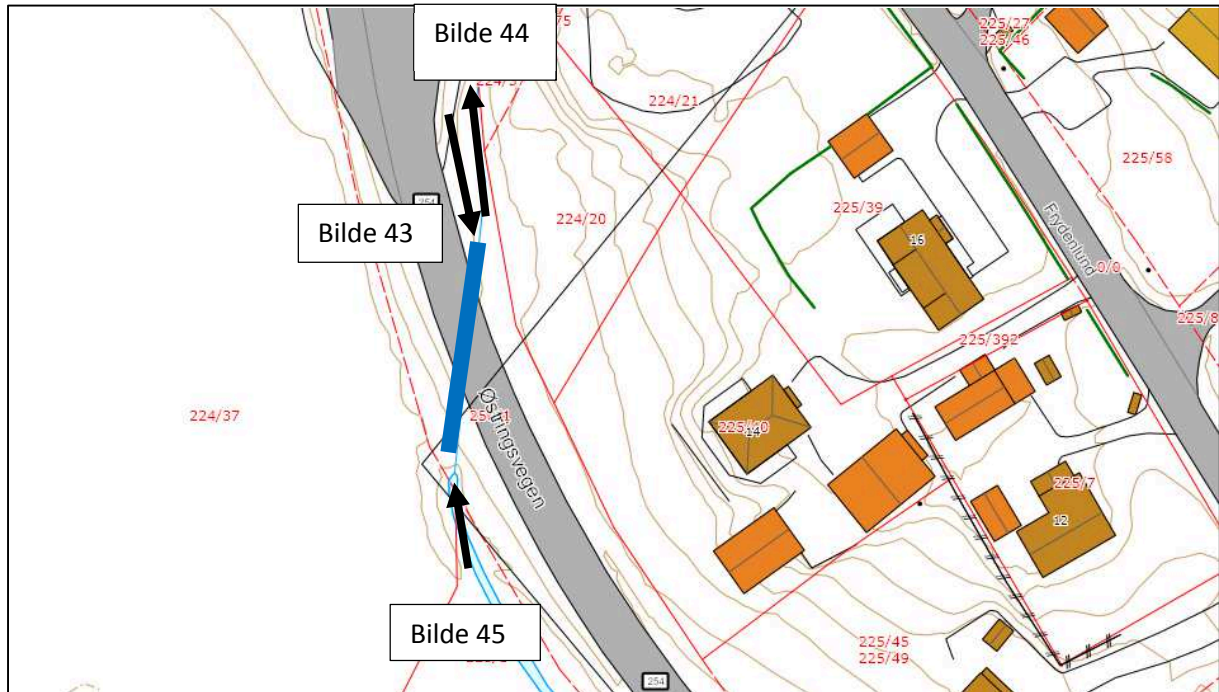
Figur 18. Stikkrenne under Østringsvegen.

Stikkrenne krysser fv 254 Østringsvegen med dimensjon $\varnothing 1400$ i betong. Foran innløpet er hele bekkefaret plastret med stein. En del av denne steinen avsettes innover i røret. Et drenerør med $\varnothing 400$ i plast har utløp her ved innløpet. Utløpet under Østringsvegen ligger med noe høyde over bekkebunnen, slik at masser ikke minsker lysåpningen her.

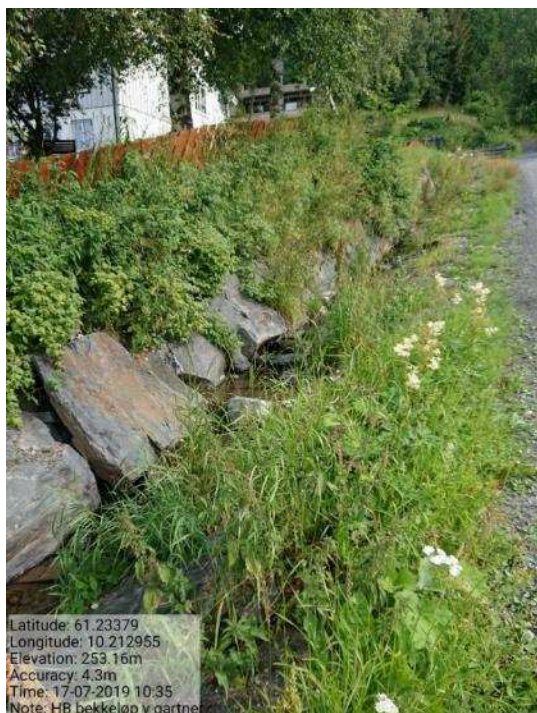
Grunt og smalt bekkeløp mellom nederst og øverst i Frydenlund, forbi Gartneriet. Erosjonsskader på høyre side sett motstrøms.

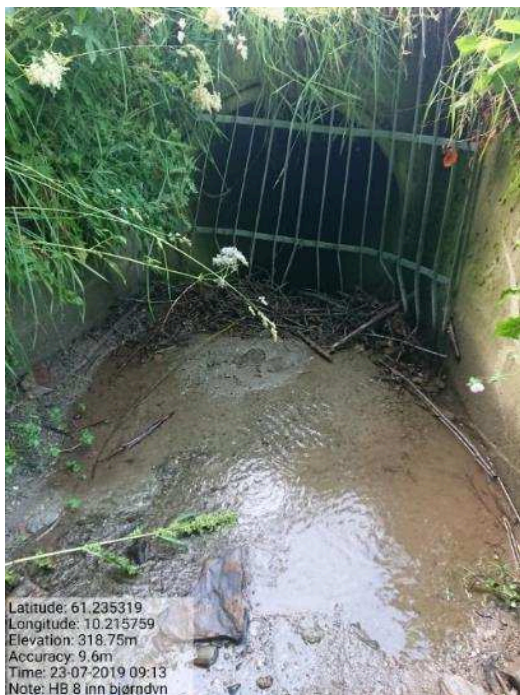
Bilde 52. Innløp Bjørndalsvegen.

Innløp under Bjørndalsvegen $\varnothing 1200$ i betong med vingemur og rist. Risten er skadet i nedre del.

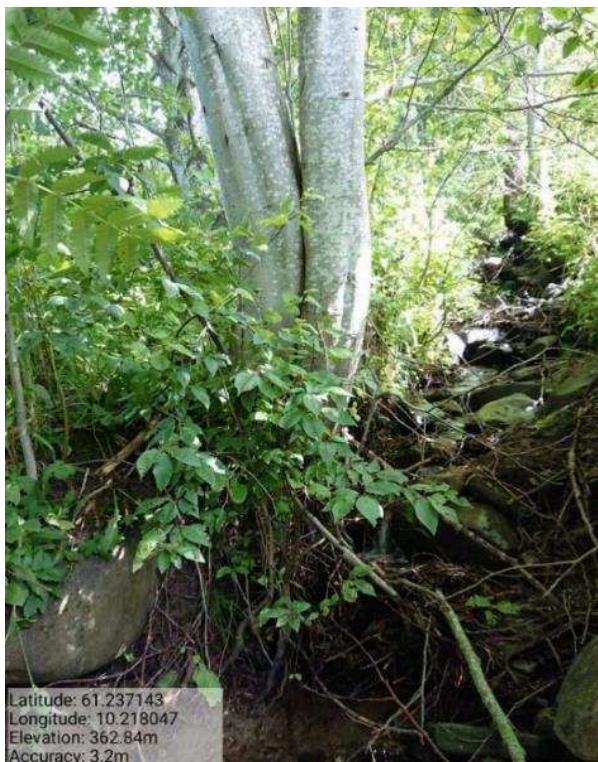
I bekkeløpet forut for innløpet Gammelvegen, eroderer bekken vekk jorda der trærne har røttene. Trær har falt ut i bekken, og flere står i fare for å falle.

Bilde 62. Erosjonsskader truer med å felle trær ut i bekken.

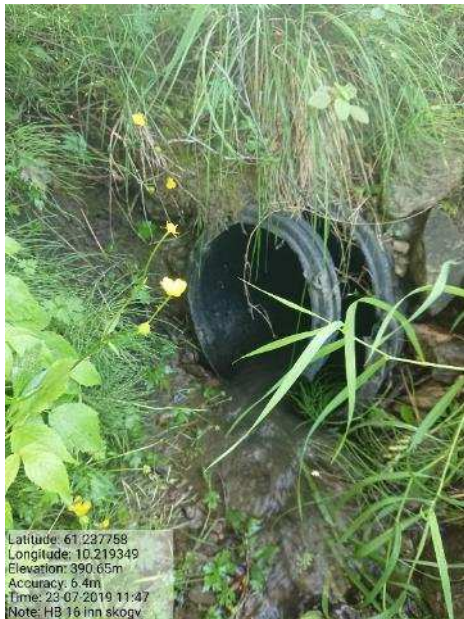
Bilde 63. Innløp landbruksveg.

D: Innløp Ø400 plast under landbruksveg Einstad Nordre. Stikkrenna er skadet i innløpet. Det er mye vegetasjon, røret ligger flatt og det er risiko for oppdemming.

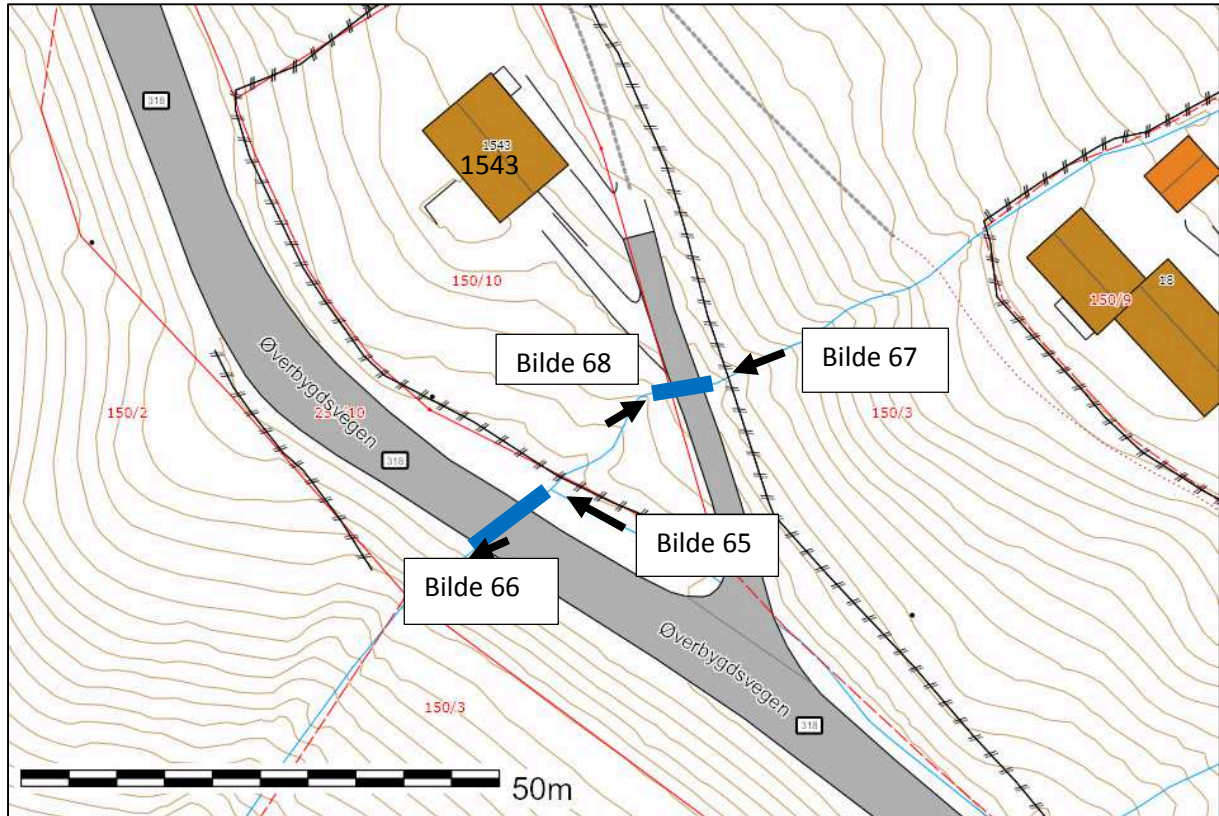
Figur 23. Stikkrenner under Øverbygdsvegen og innkjørsel.

Stikkrenne som krysser Øverbygdsvegen har dimensjon $\varnothing 600$ i betong. Denne er noe skadet i innløpet, og det går en ledning inn i røret. Det er bratt terreng inn til innløpet med liten klaring før røret, noe som øker risikoen for oppdemming. Utløpet ligger høyere i terrenget enn bekkebunnen, så her er det liten risiko for oppstuvning. Stikkrenne som krysser innkjørselen til Øverbygdsvegen 1543 har dimensjon $\varnothing 400$ i plast. Innløpet er noe nedgrodd og noe løsmasser følger inn i røret.

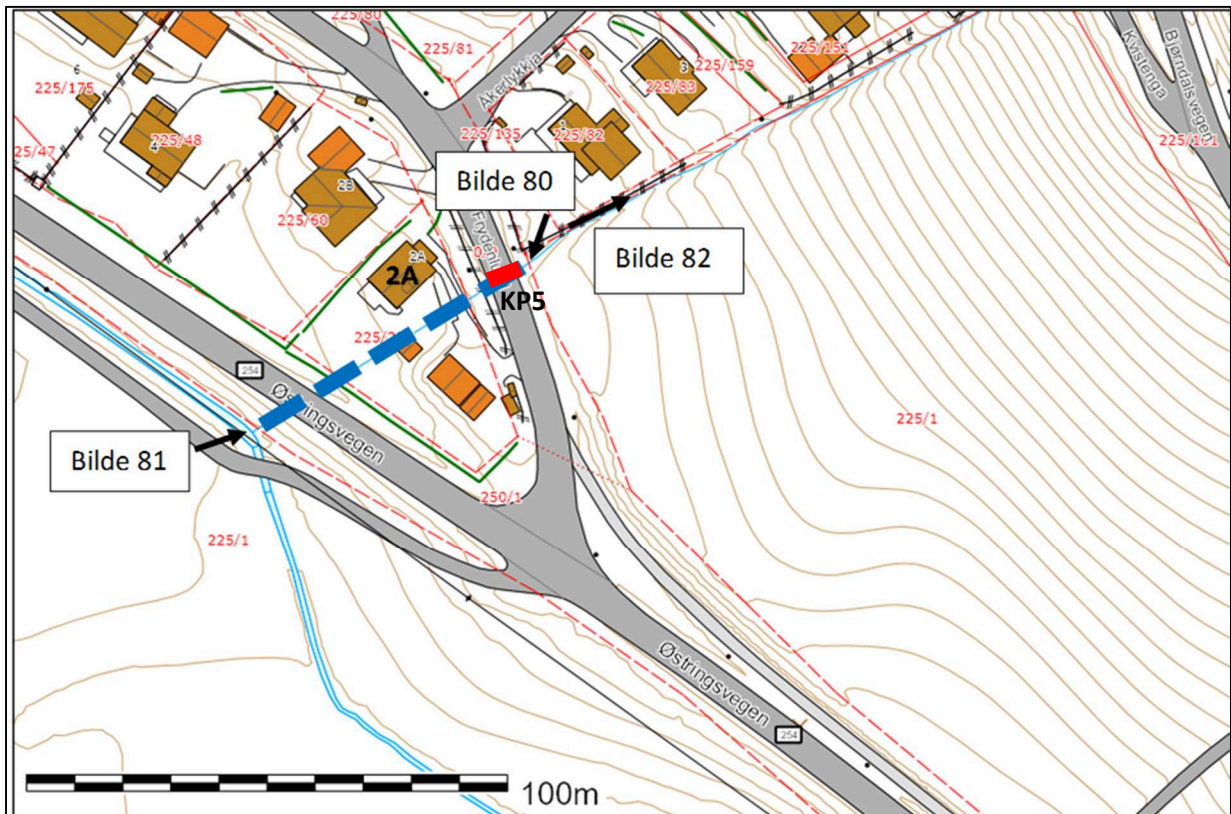
Figur 26. Bekkelukking under Frydenlund/Østringsvegen, med kritisk punkt.

Det er bekkelukking (ca lengde 63 m) under Frydenlund, en boligeiendom og Østringsvegen, og røret har dimensjon Ø500 i betong. Forut for innløpet er bekkebunnen fylt med småstein og sediment som kan blokkere stikkrenna. Bekkeløpet er dypt, men smalt, og har tett vegetasjon langs kanten. Ved krysningen Einstadbekken og Frydenlund var det oversvømmelser under flom i 2011 og 2013. Stikkrenna ble tett og vannet fløt inn på Frydenlund 2A (225/285). De fikk vann i kjelleren og vannet grov ut en del av bratterrenget i hagen.

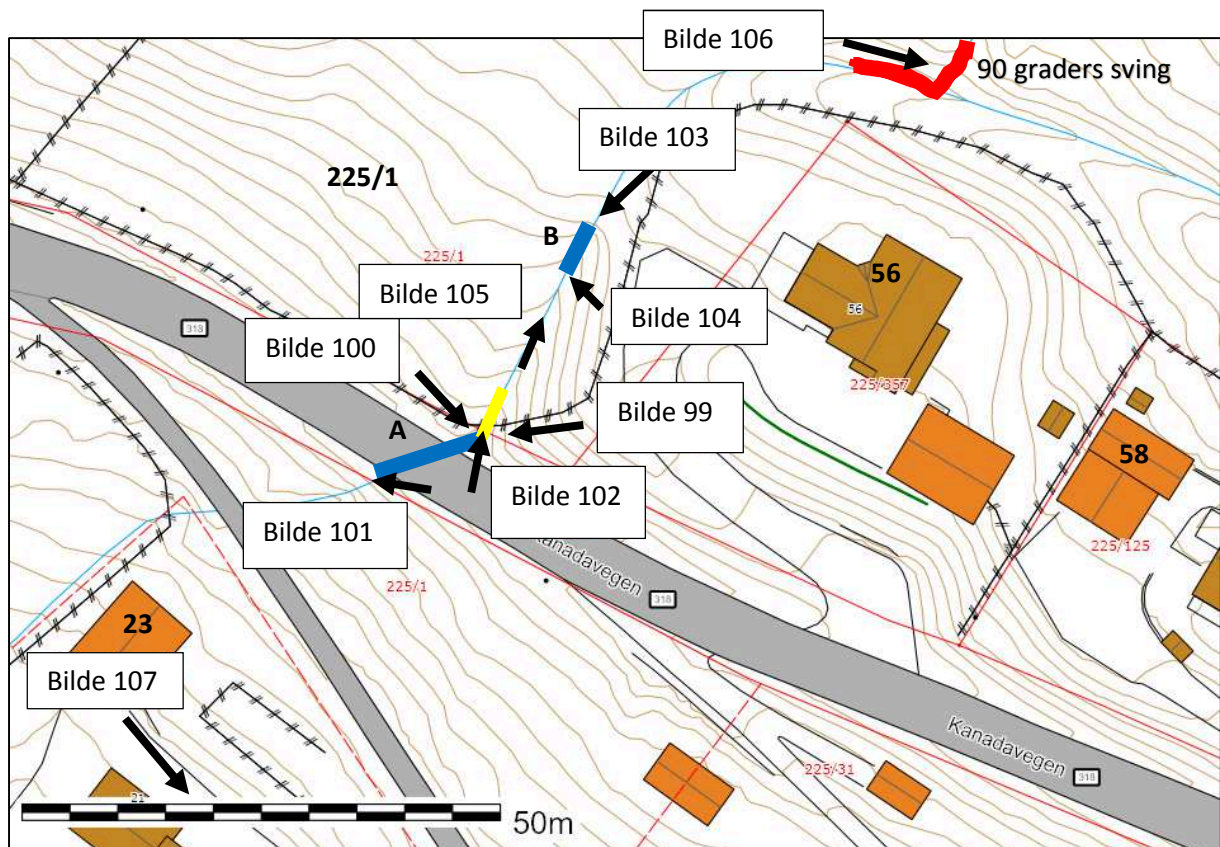
Figur 35. Kulvert under Kanadavegen, samt stikkrenne på Segalstadjordet.. Rød strek viser bekkens 90 graders sving, gul strek viser smalnet bekkeløp.

Kulvert (A) under Kanadavegen nord for Kanadavegen 23 (225/56), h600 x b600 av naturstein. Denne tettet seg under flommen 2011. Vannet oversvømte asfalten og rant nedover til Kanadavegen 23, som fikk skader i kjeller. Statens Vegvesen foretok utbedringer etter dette, blant annet ble inntaket utvidet og ny, stor stein ble satt inn. Det er en stikkrenne (B) under landbruksvegen på eiendommen Segalstadjordet (225/1) med dimensjon $\varnothing 300$ i plast.

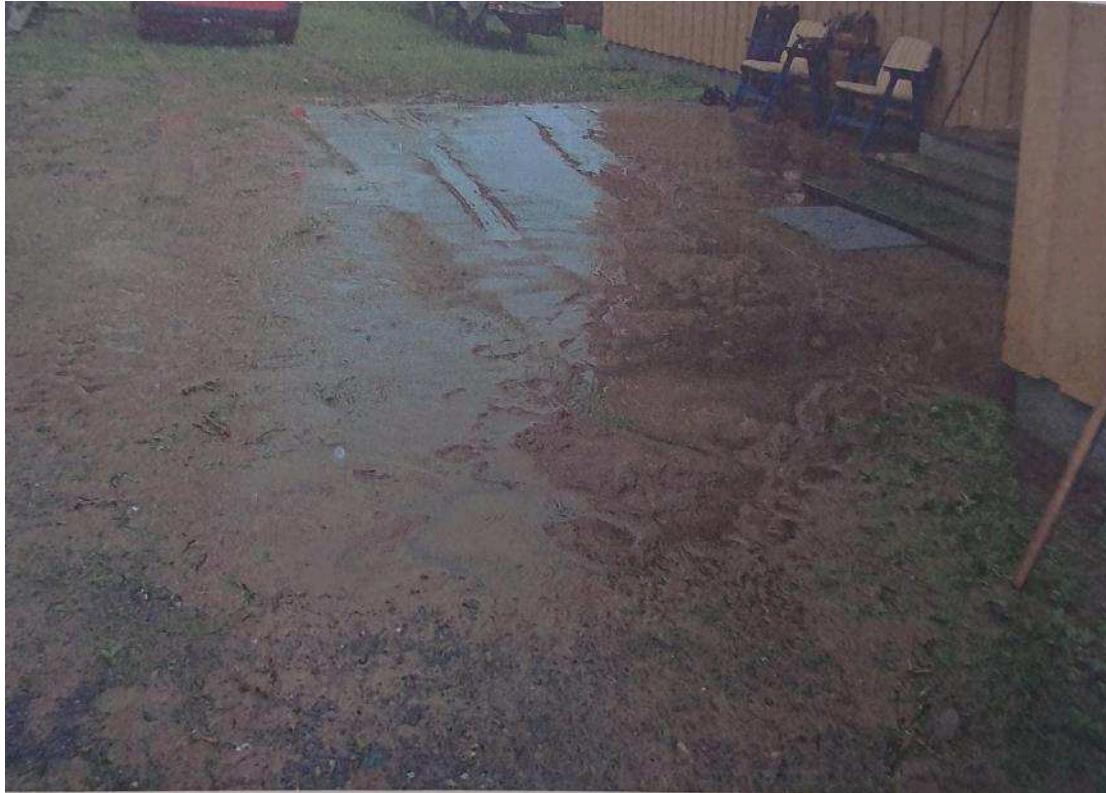
Bilde 107. Fra Kanadavegen 23 etter oversvømmelse 2011. Foto: Privat.

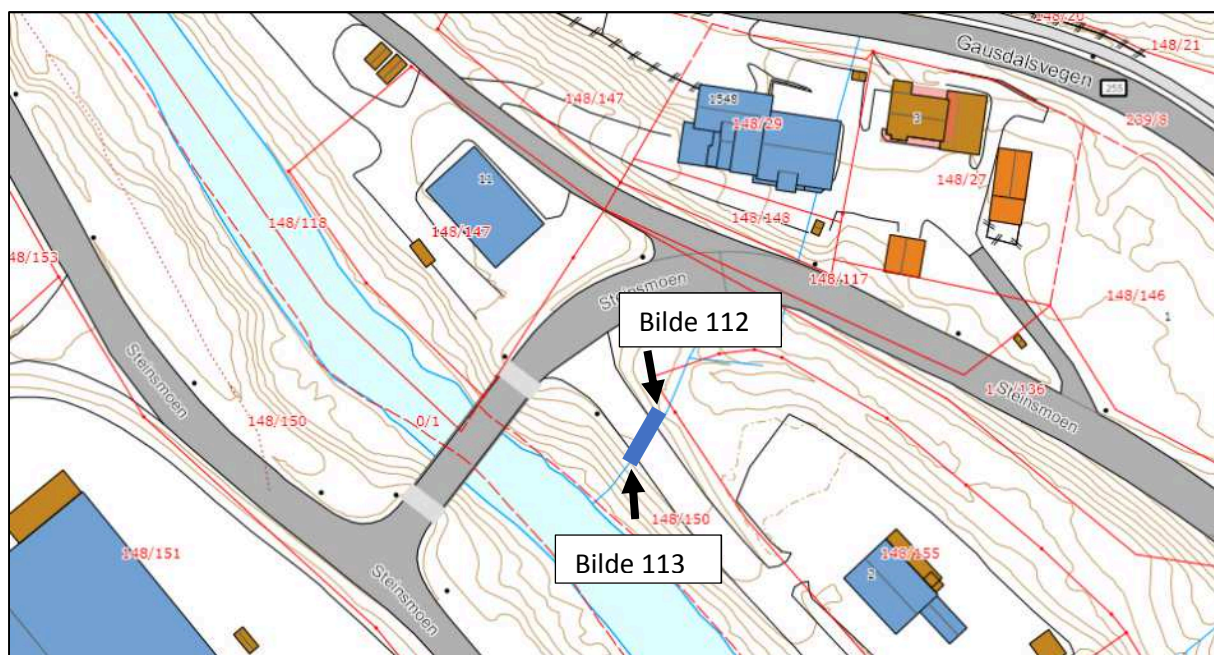
Figur 40. Stikkrenne under grusveg ved Steinsmoen.

Stikkrenne som krysser grusvegen ved Steinsmoen har dimensjon $\text{Ø}600$ og er i betong. Innløpet ligger litt lavt i terrenget, og det samler seg avsatte masser foran røret. Utløpet ligger høyt og det er ingen fare for oppstuvning her. Det er stor høydeforskjell mellom stikkrenne og vegeu Steinsmoen, så oversvømmelse her vil gi lite skader og konsekvenser.

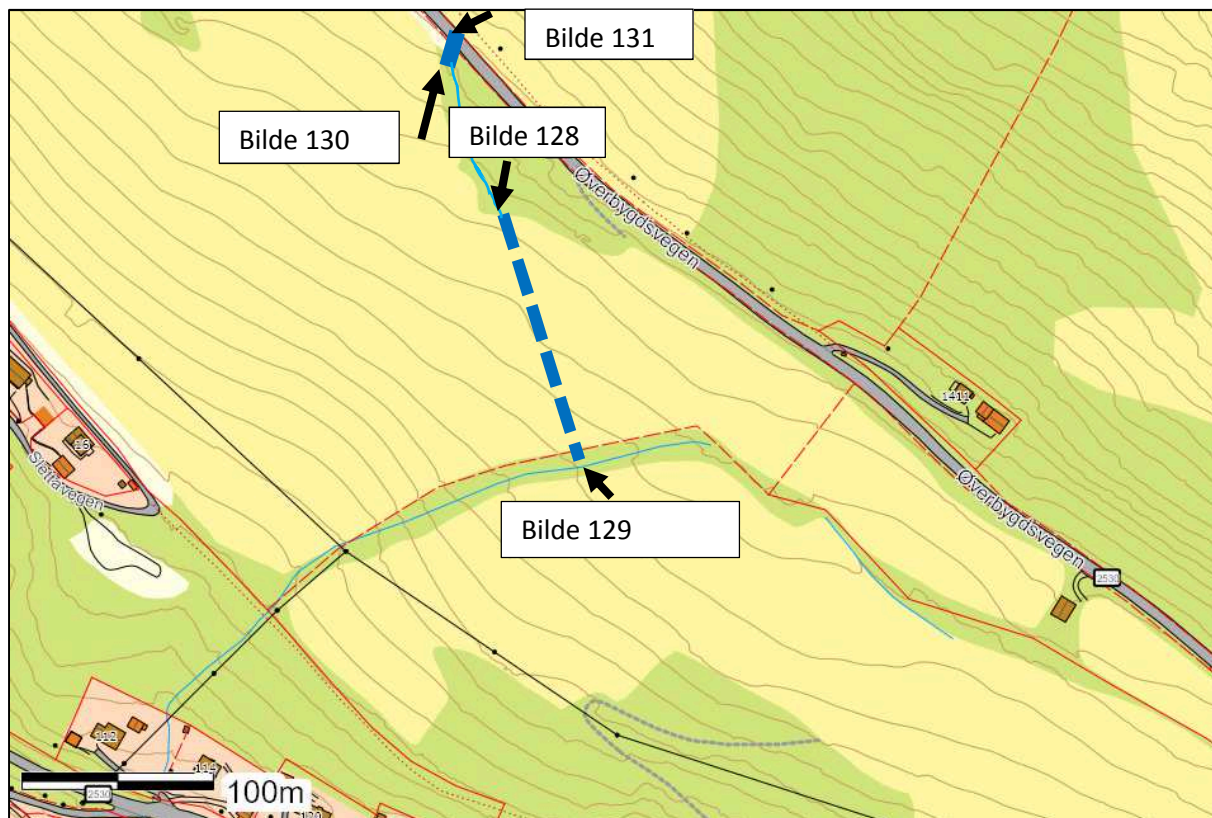
Figur 45. Bekkelukking 149/1.

Paulsruddbekken har en bekkelukking (ca lengde 130 meter) på Houmjordet (149/1) med innløpsrist Ø400 i betong. Stikkrenne under Øverbygdsvegen har dimensjon Ø400 i betong. Det åpne bekkeløpet i skoghollet nedenfor Øverbygdsvegen har erosjonsskader, og småtrær ligger veltet over bekken.

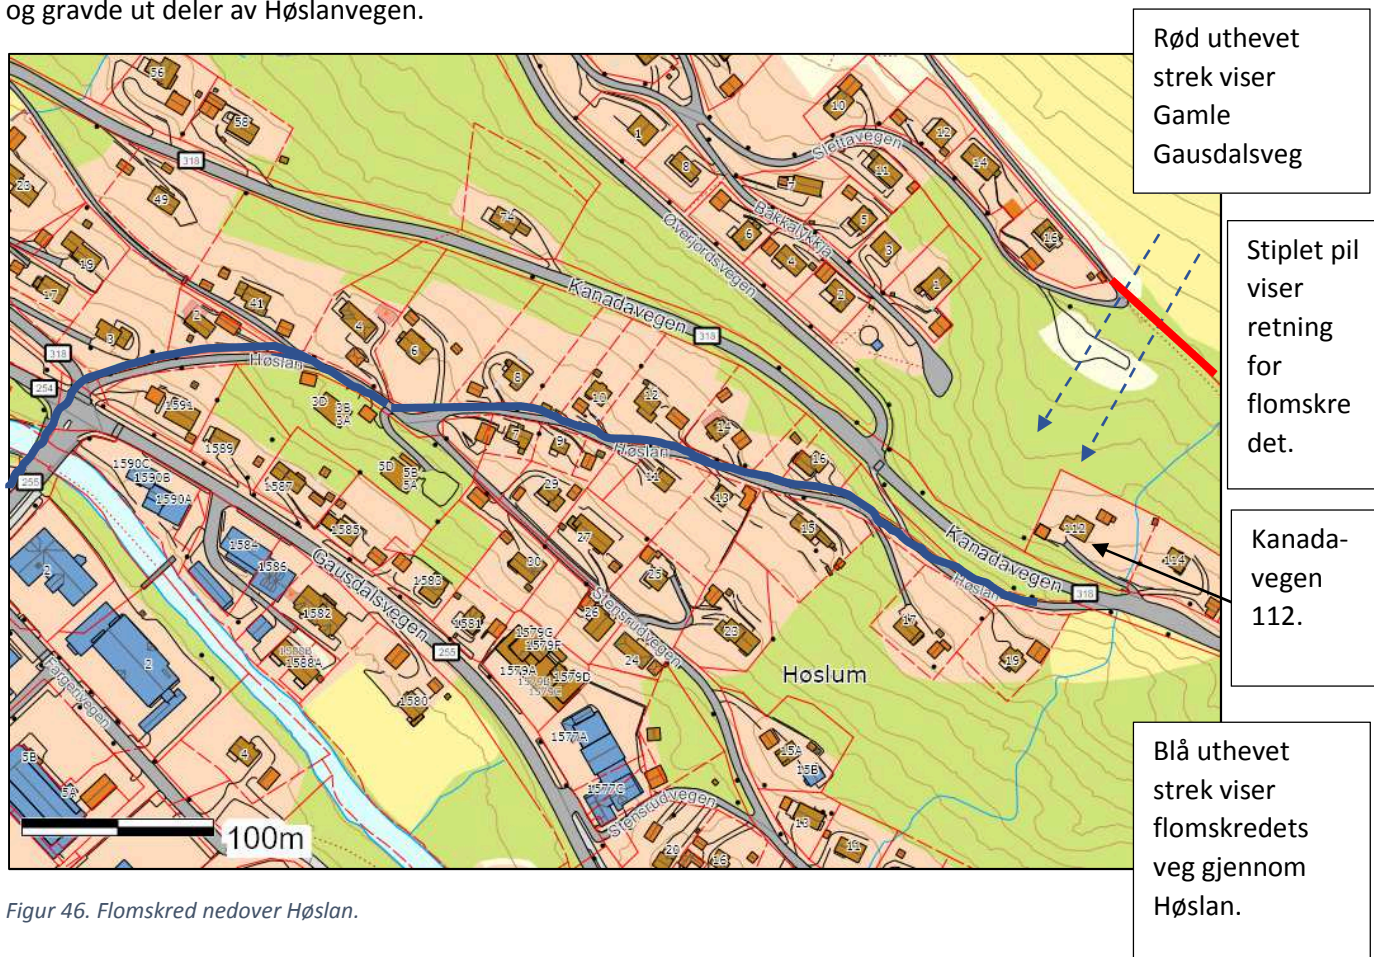
Figur 46. Flomskred nedover Høslan.

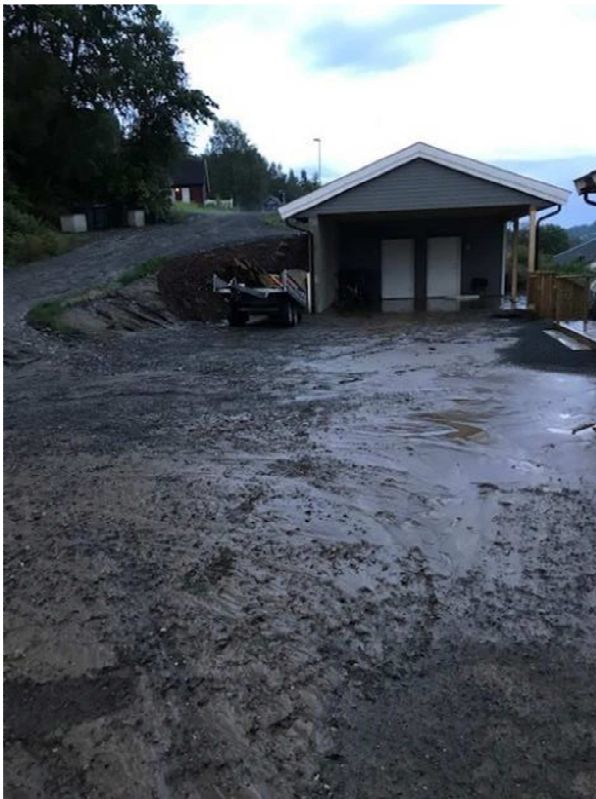
C: Høslan 3 (225/55) fikk skader på
grunn av styrtregnet, og var av dem
som ble hardest rammet.

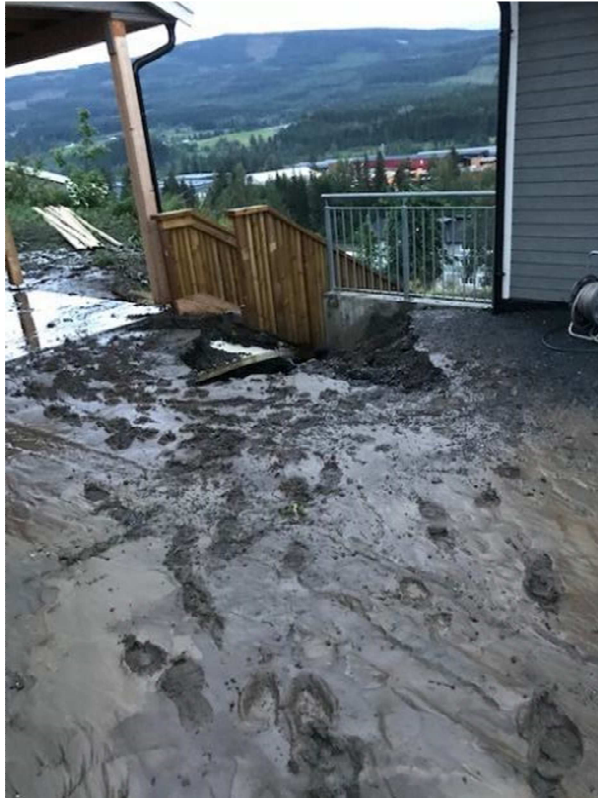
C: Flomskredet grov ut ved trappen på Høslan 3.
