**GAUSDAL
KOMMUNE**

BEKKER SEGALSTAD BRU

Kartlegging av kritiske punkter og forslag til tiltak

SLUTTRAPPORT FEBRUAR 2021

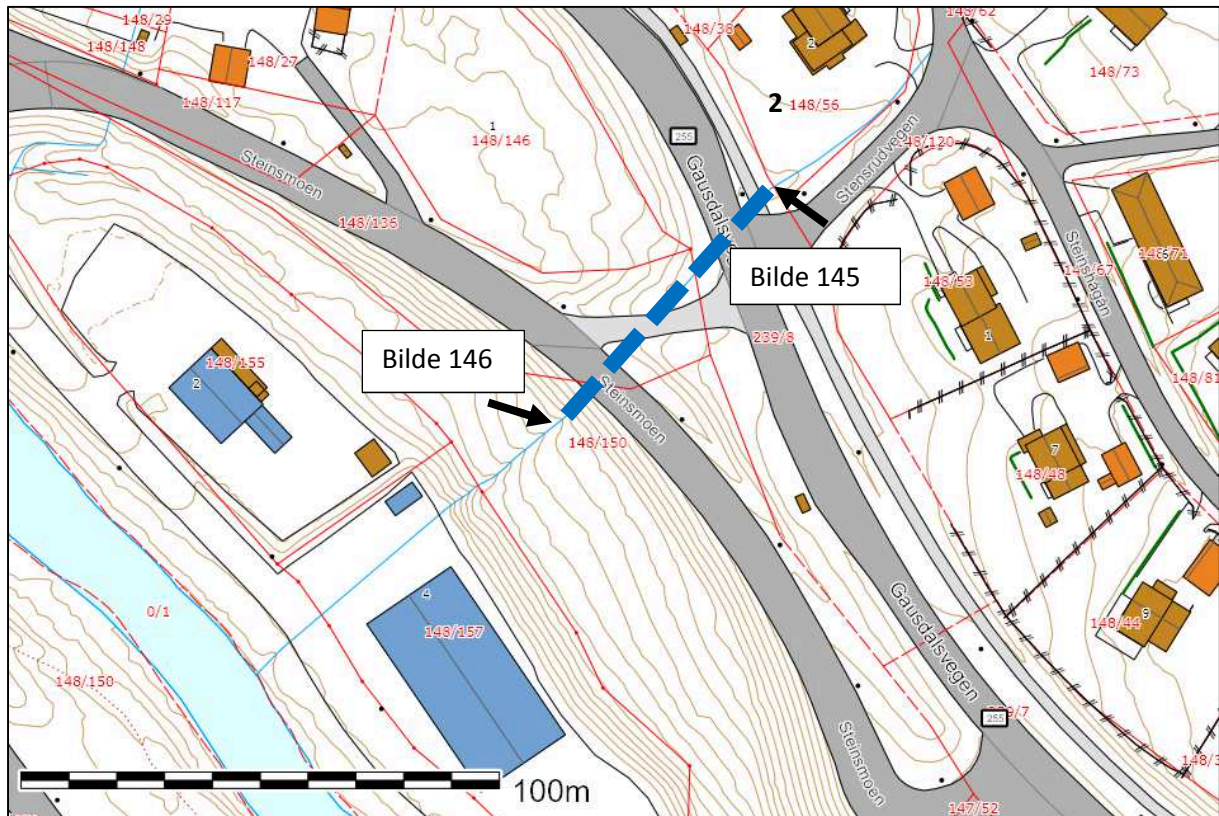
Figur 51. Bekkelukking under Gausdalsvegen og Steinsmoen.

Bekken er nedlagt i rør (ca lengde 95 meter) fra Stensrudvegen 2 (148/54) og krysser gangveg (som går langs Gausdalsvegen), Gausdalsvegen, en sti mellom Gausdalsvegen og Steinsmoen, og vegen Steinsmoen. Innløpet ved Stensrudvegen 2 har dimensjon $\varnothing 400$ i betong. Bekkekant forut for innløpet er noe erosjonsskadet. Ifølge beboere er det risiko for tetting av innløpet, men ellers er bekken stort sett problemfri på eiendommen. Utløpet går under Steinsmoen og har dimensjon $\varnothing 350$ i plast. Denne er skadet og plasten har begynt å gå i oppløsning.

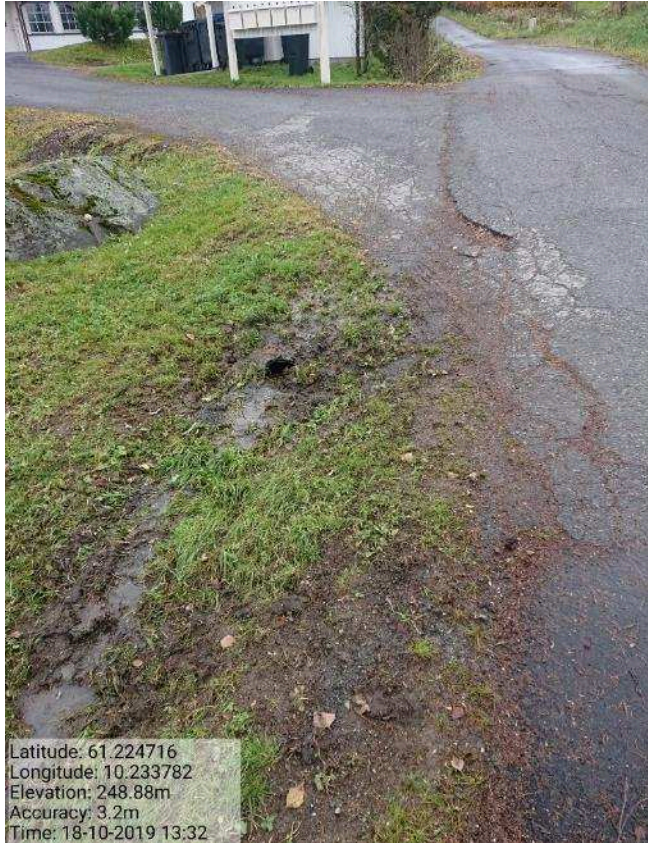
Bilde 153. Utløp under innkjøring Steinshågå 4.

Utløp under innkjøring til Steinshågå 4. Det er avsatt masser i utløpet hvilket minsker lysåpningen. Vannet infiltreres og blir borte før neste stikkrenne (som krysser Steinshågå). Ifølge beboer rant det tidligere en bekk her i en tydelig grøft. Men etter at det ble lagt ned fiber her, er grøfta blitt grunnere og mer udefinert, og bekken er borte. Vannet som kommer inn på Steinshågå 2 har ikke ført til skader på bygninger foreløpig, men skaper søkk i jorda på eiendommen.
