**GAUSDAL
KOMMUNE**

VASKERIBEKKEN, SKEI

Kartlegging av kritiske punkter og forslag til tiltak

NOVEMBER 2019

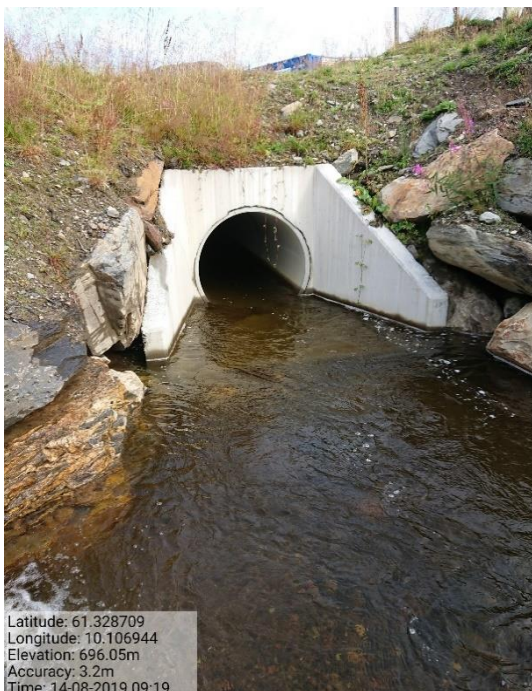
Bilde 1. Utløp gamle Skei renseanlegg, Ø1100.

Stikkrenne i betong Ø1100, med vingemur støpt i betong. Erosjonssikring langs bekkekant rundt inn- og utløp med store stein. Et drensør har også utløp her. Det er ikke kjent hvor denne har innløp.

Som beregninger fra SVV viser, er stikkrenna underdimensjonert. Det anbefales å bytte fra rør Ø1100 i dag til rør med større dimensjon, Ø2000.

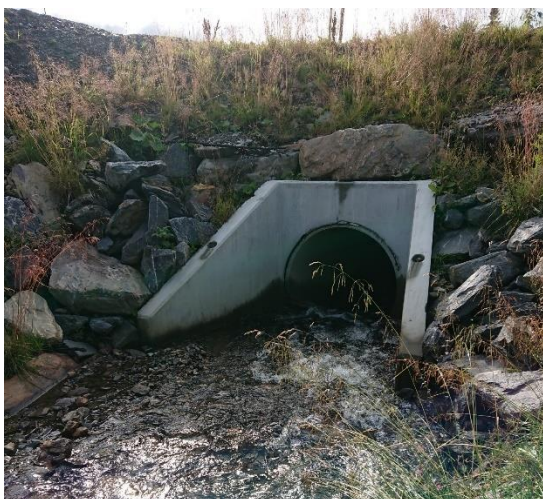
Bilde 2. Innløp gamle Skei renseanlegg, Ø1100.

Innløp gamle Skei renseanlegg.

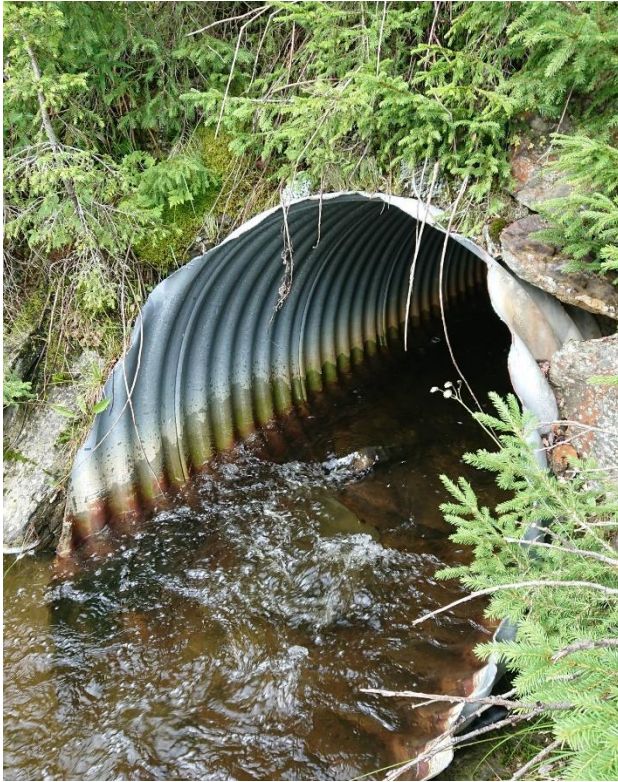
Bilde 3. Utløp skogsveg 217/1.

SR stål Ø1100 utløp.

Opprydding av trær og lignende i bekkeløpet oppstrøms stikkrenne for å unngå oppdemming ved innløpet. Røret anbefales byttet til større dimensjon, $\varnothing 2000$.

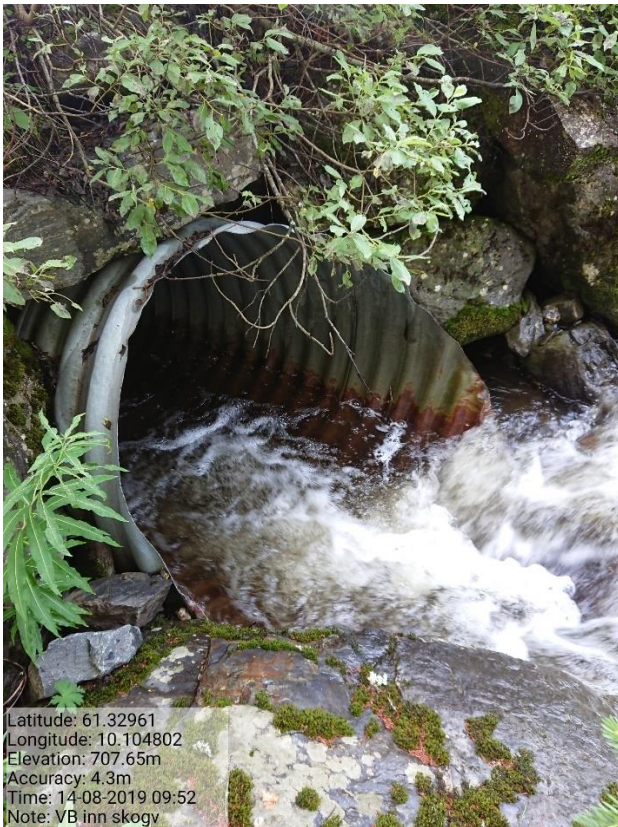
Bilde 4. Innløp skogsveg 217/1.

SR stål Ø1100 innløp. Litt vegetasjon rundt SR, men det er lite avsatte masser innover i røret.

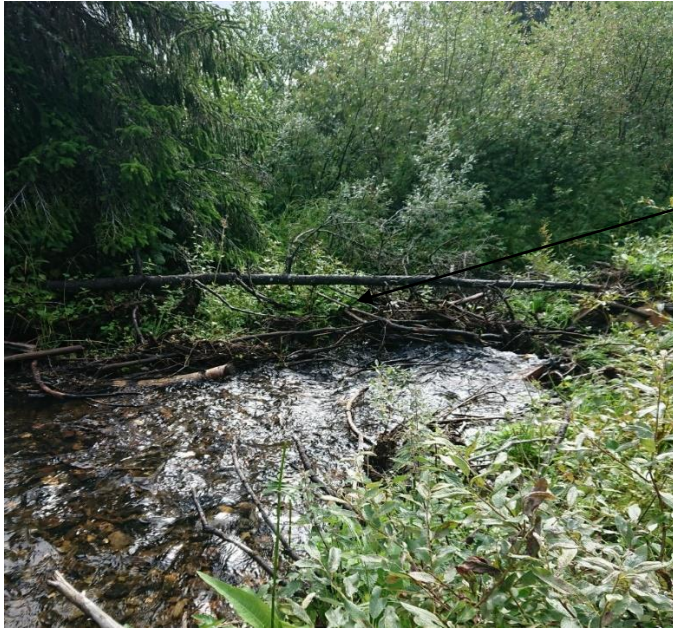
Bilde 5. Oppstrøms stikkrenne under skogsveg.

Opphopning av
trestammer og
annen vegetasjon,
oppstrøms for KP2.

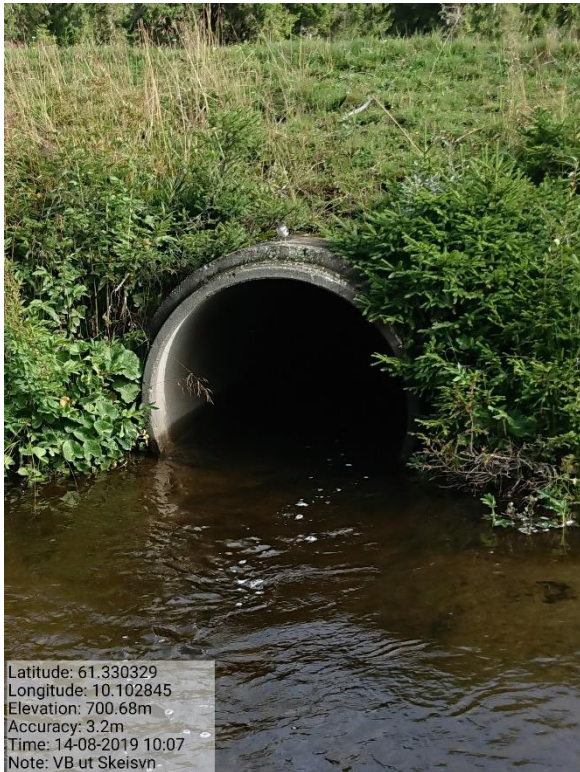
Bilde 6. Utløp Skeisvegen.

SR under Skeisvegen, Ø1200 i betong, utløp. Her har bekken god plass til å utvide seg på ved høy vannføring/floem.

Det anbefales å bytte stikkrenne til større dimensjon, fra i dag Ø1200 til Ø2000. Eventuelt kan det settes inn to rør á Ø1400. Et enkelt tiltak er å fjerne tømmeret som ligger i bekkeløpet, og å rydde opp i vegetasjonen foran innløpet.

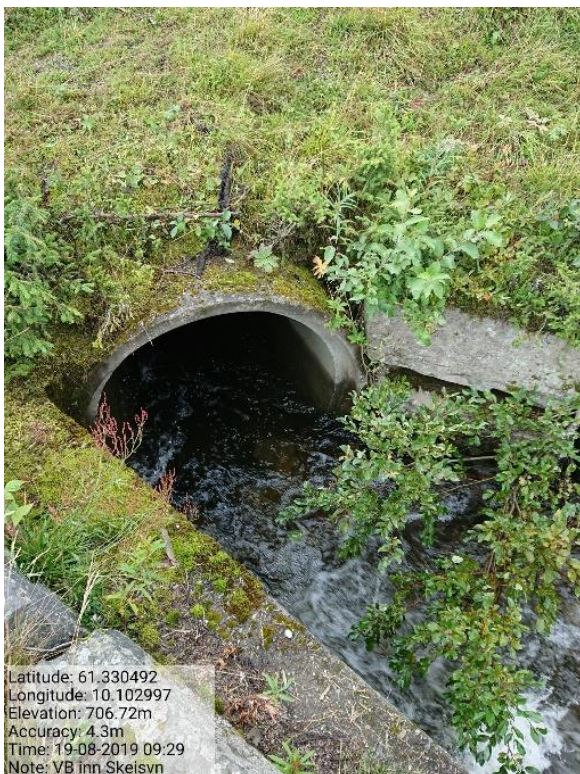
Bilde 7. Innløp Skeisvegen.

Innløp Skeisvegen, Ø1200 i betong. Murt vingemur venstre side medstrøms.

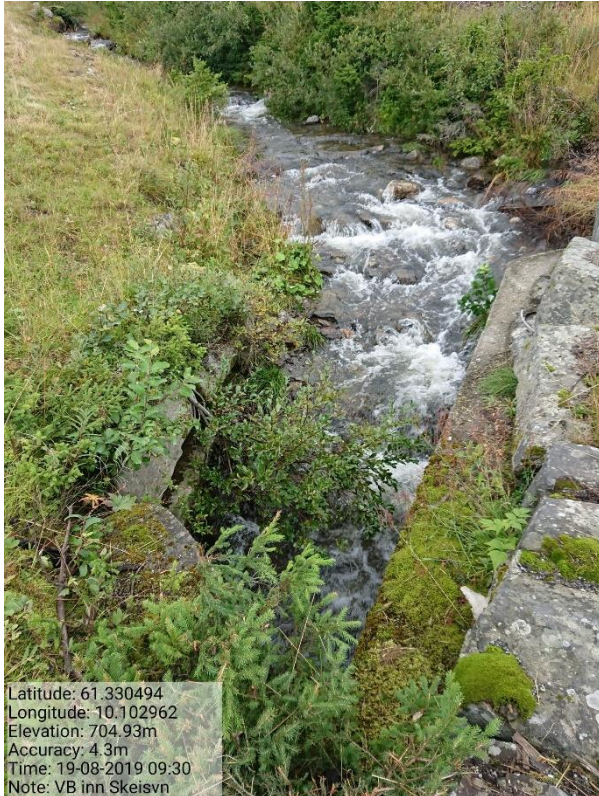
Bilde 8. Innløp Skeisvegen, sett motstrøms.

En murt vinge på venstre side medstrøms, og delvis vinge av steinblokker på høyre side medstrøms. Innløpet ved kryssingen av Skeisvegen, sett ovenfra og motstrøms. Busker vokser i vannet foran innløpet.

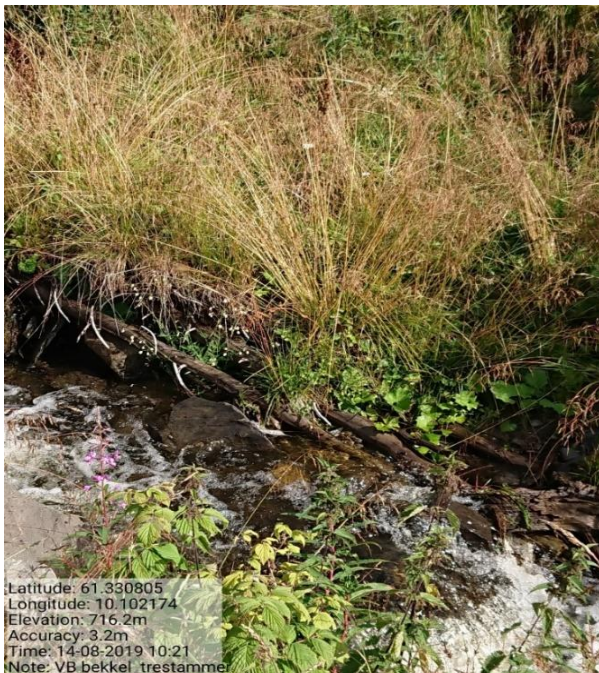
Bilde 9. Oppstrøms innløpet Skeisvegen.

Trestokker ligger i bekkeløpet, noe som kan skape oppdemming hvis vannet frakter det med seg til innløpet.

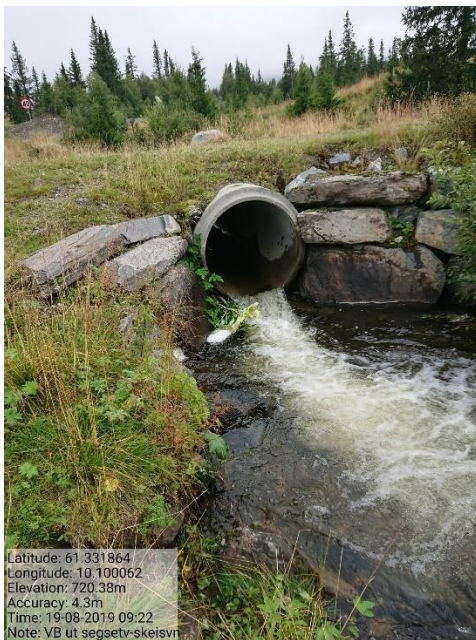
Bilde 10. Utløp g/s-veg ved kryss Segalstadsetervegen/Skeisvegen.

Oppbygget vingemur av steinblokker i utløpet. SR i betong, $\varnothing 1200$.

Det bør byttes til stikkrenne i anbefalt størrelse, Ø1600, og noe opprydning ved innløpet.

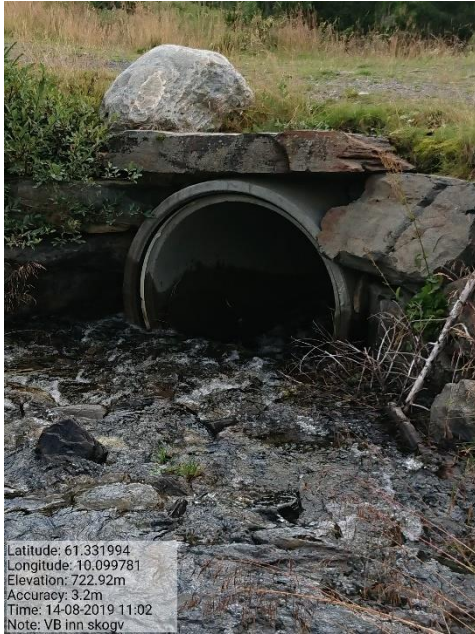
Bilde 11. Innløp g/s-veg ved kryss Segalstadsetervegen/Skeisvegen.

Innløp i betong Ø1200. Vingemur av stein delvis rast sammen. Noe oppsamling av vegetasjon.

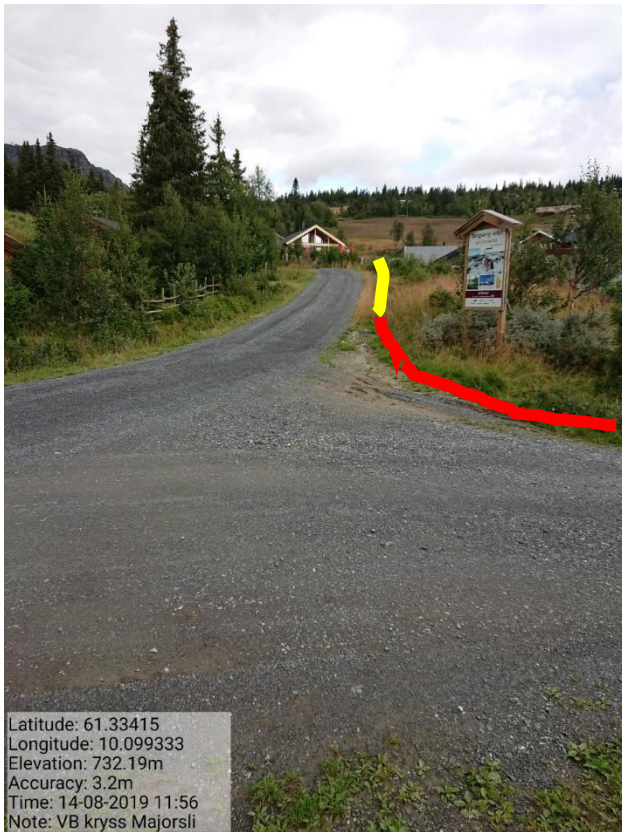
Bilde 14. Majorsligutua 81/83.

Gul strek indikerer erosjon i grøfta, og rødt strek viser manglende grøft. Sett nordover.

Her bør det grøftes ordentlig nedover mot og gjennom svingen for å tåle større vannmengder, og grøften bør erosjonssikres.

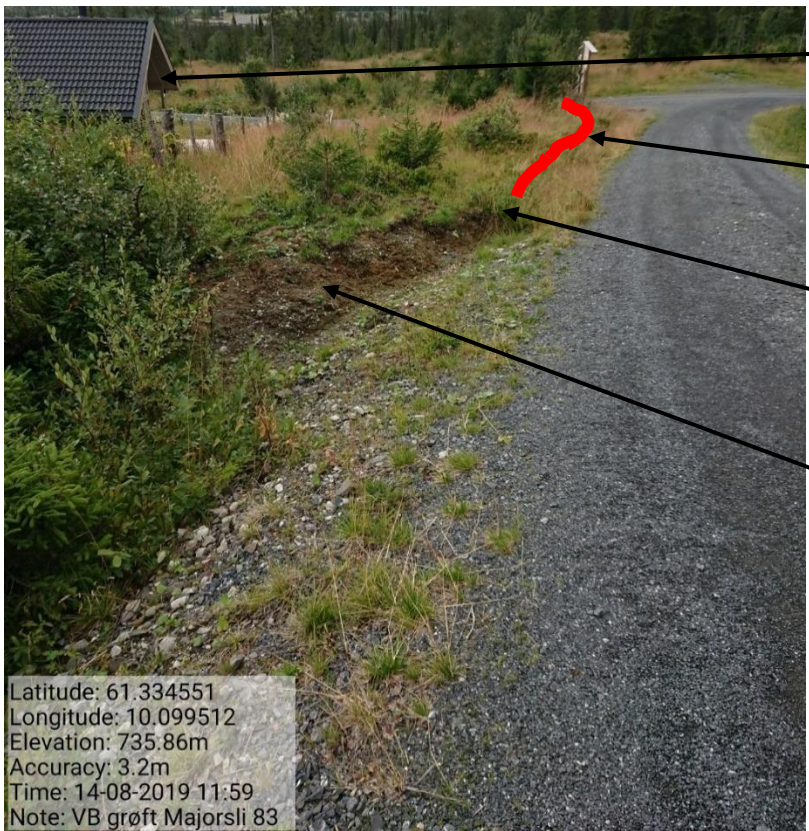
Bilde 15. Majorsligutua 81/83.

Manglende grøfting i rødt

Her stopper grøften.

Erosjon i grøft.

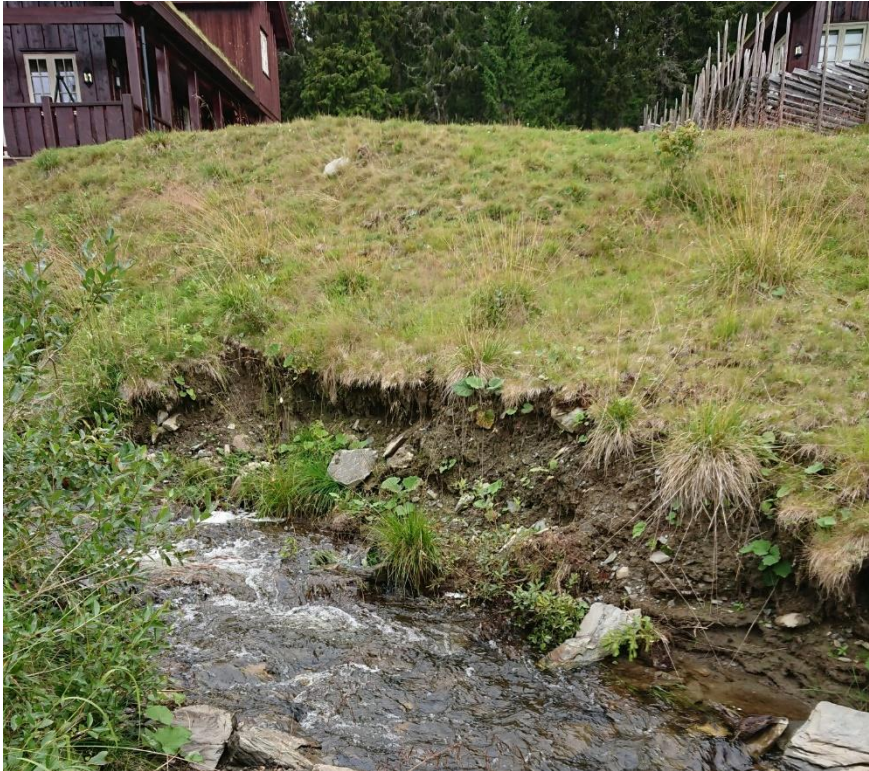
Bekken har gravet en del i svingen foran Majorsligutua 10. Rød strek i figur 13 viser strekningen.

Bilde 17. Erosjon i svingen foran Majorsligutua 10.

Bekkekanten bør erosjonssikres.

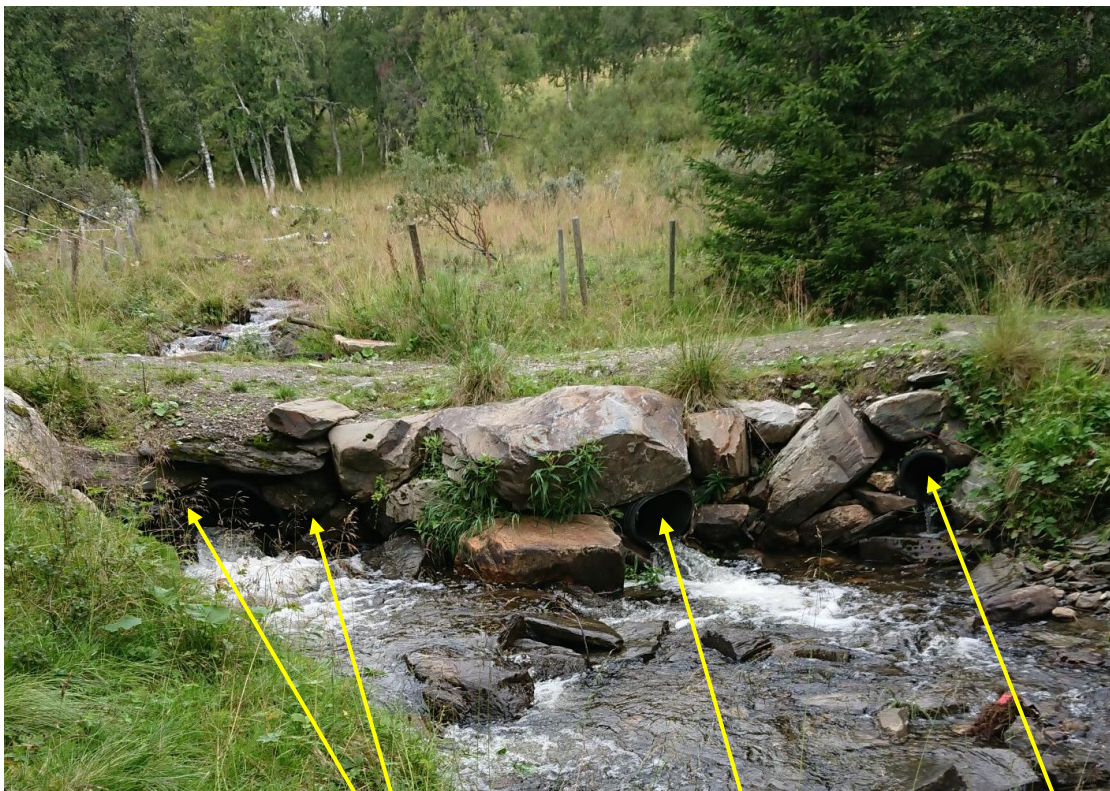
Bilde 18. Utløp skiløype.

SR Ø600 i plast

SR Ø400 i plast

SR Ø300 i plast.
Innløp fra grøft.

En stor stikkrenne er bedre enn mange små, derfor bør det settes inn ett rør med $\varnothing 1600$, eventuelt to stk $\varnothing 1200$. Gjerdet bør forankres bedre og vedlikeholdes jevnlig. Det bør ryddes opp rundt den store steinen oppstrøms for stikkrenna.

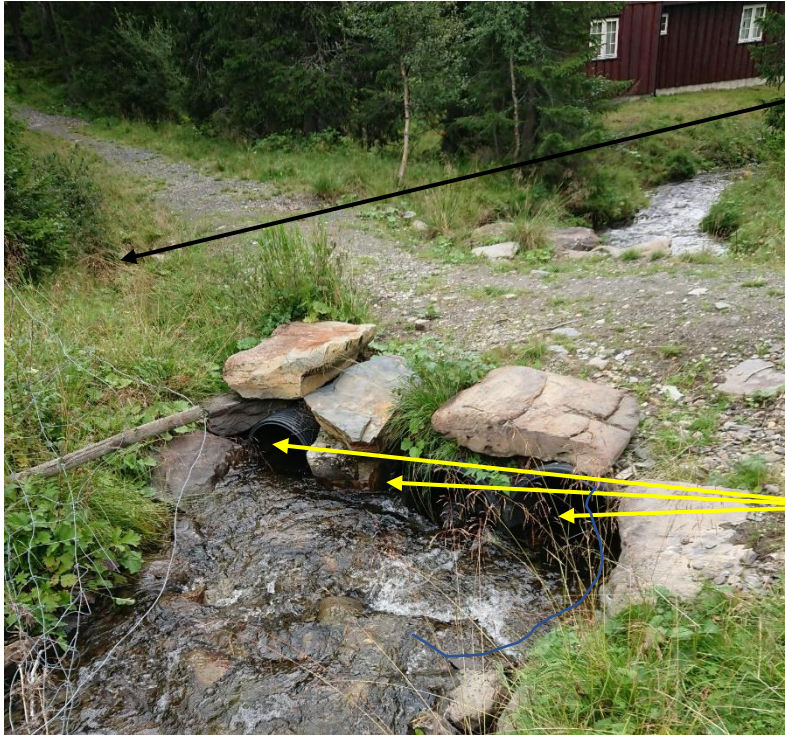
Bilde 19. Innløp skiløype.

Innløp fra grøft.

Innløp stikkrenne under skiløype.

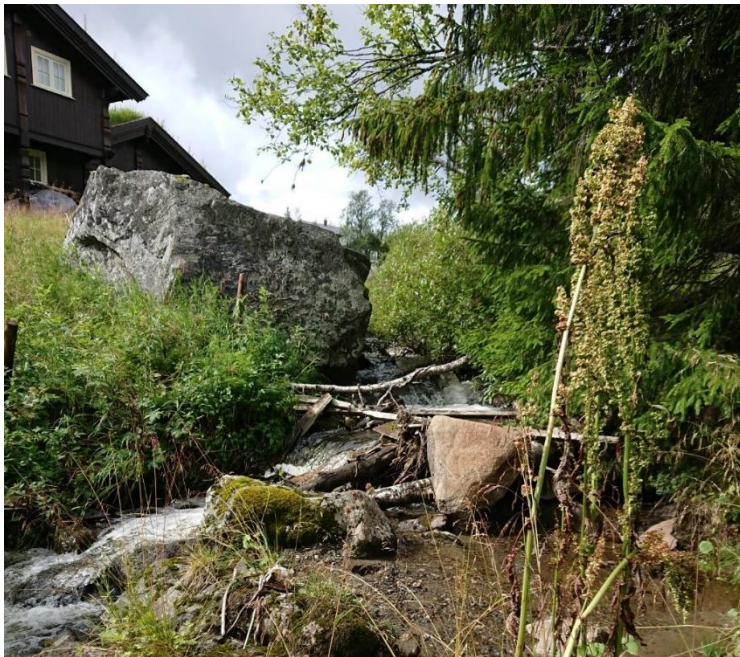
Bilde 20. Oppstrøms innløpet skiløype.

Stor stein ligger delvis i bekkefare. Begynnende utgraving under steinen. Det ligger en del småstammer på tvers som fanger opp kvister og annet som vannet har med seg. Skulle denne oppdemningen briste, kan det fort bli opphopning foran innløp nedstrøms, SR under skiløypa.

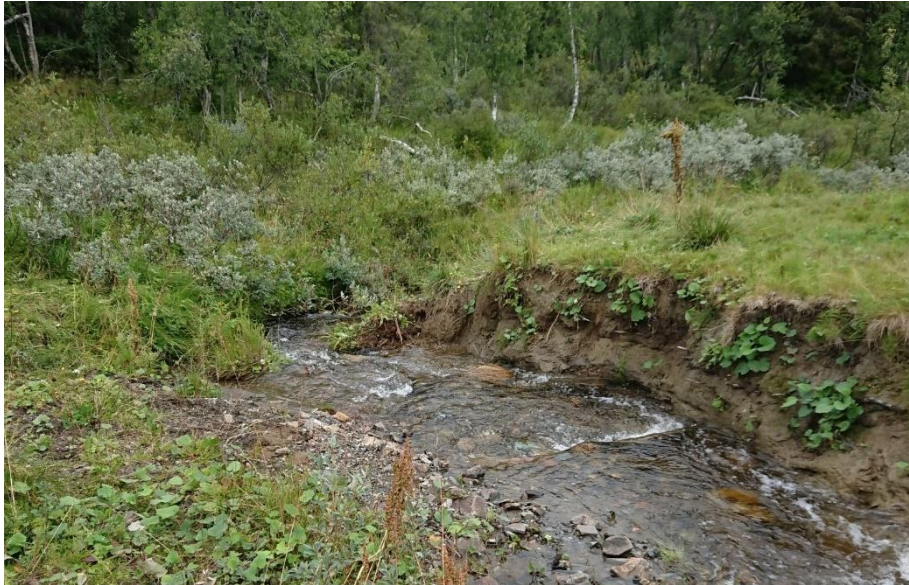
Bilde 22 viser erodert bekkekant utenfor hytte med adresse Segalstadsetervegen 45, før bekken svinger rundt og ned forbi hytta i Segalstadsetervegen 43. Bildet er tatt medstrøms, og viser normal vannføring i bekken.

Bilde 22. Bekken svinger ved hyttene i Segalstadsetervegen 45 og 47. Vanlig vannføring i bekken.

Bekken bør erosjonssikres i svingen nærmest de to hyttene i Segalstadsetervegen 45 og 47, og noe må gjøres for å heve bekkekanten høyre side medstrøms.

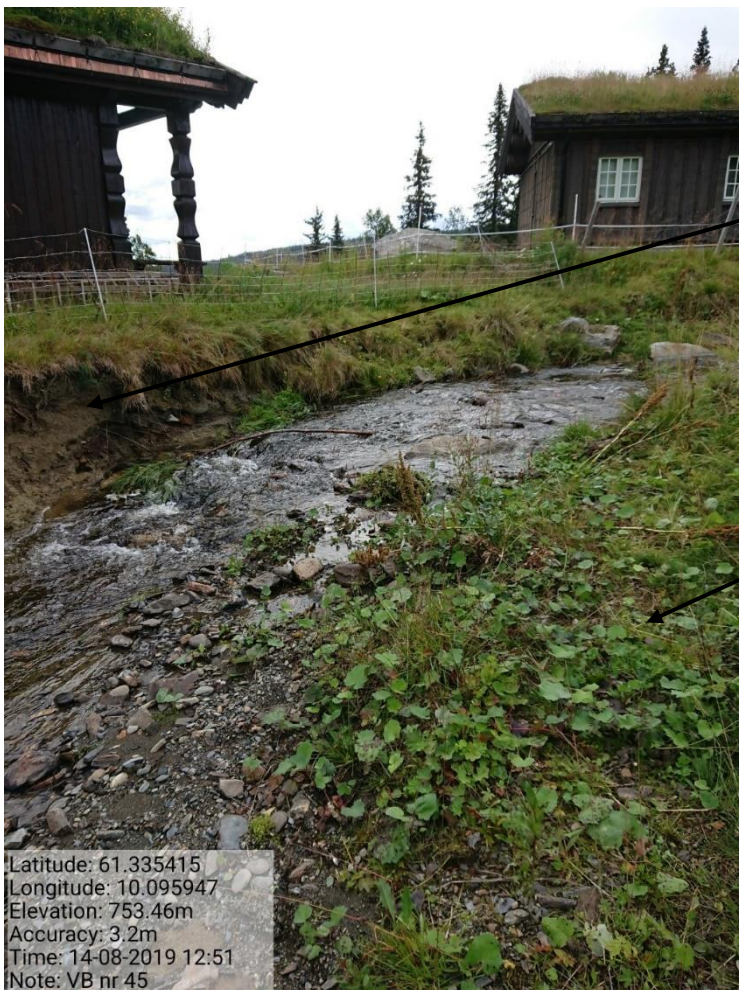
Erosjon i bekkekant.

Det er god plass for utvidelse av bekken venstre side medstrøms. På denne siden er det flatt, og området er våtmark/myr.

Bilde 23. Erosjon i sving foran Segalstadsetervegen 45. Vanlig vannføring i bekken.

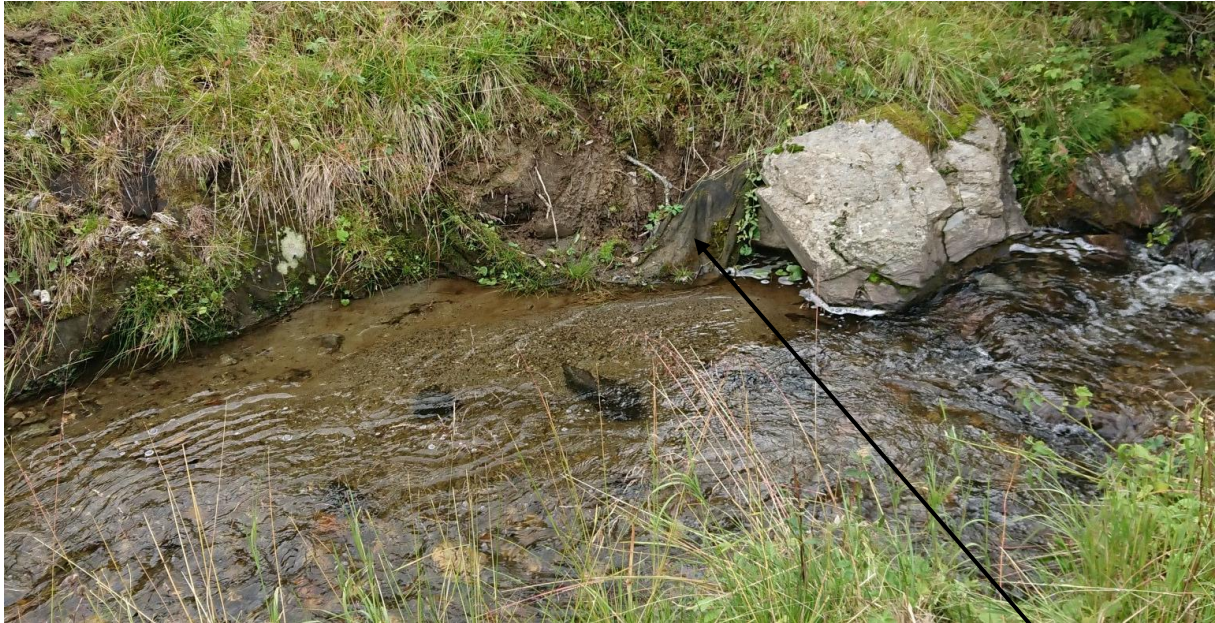
Bilde 24. Ødelagt plastring av bekkekant utenfor Segalstadsetervegen 47.

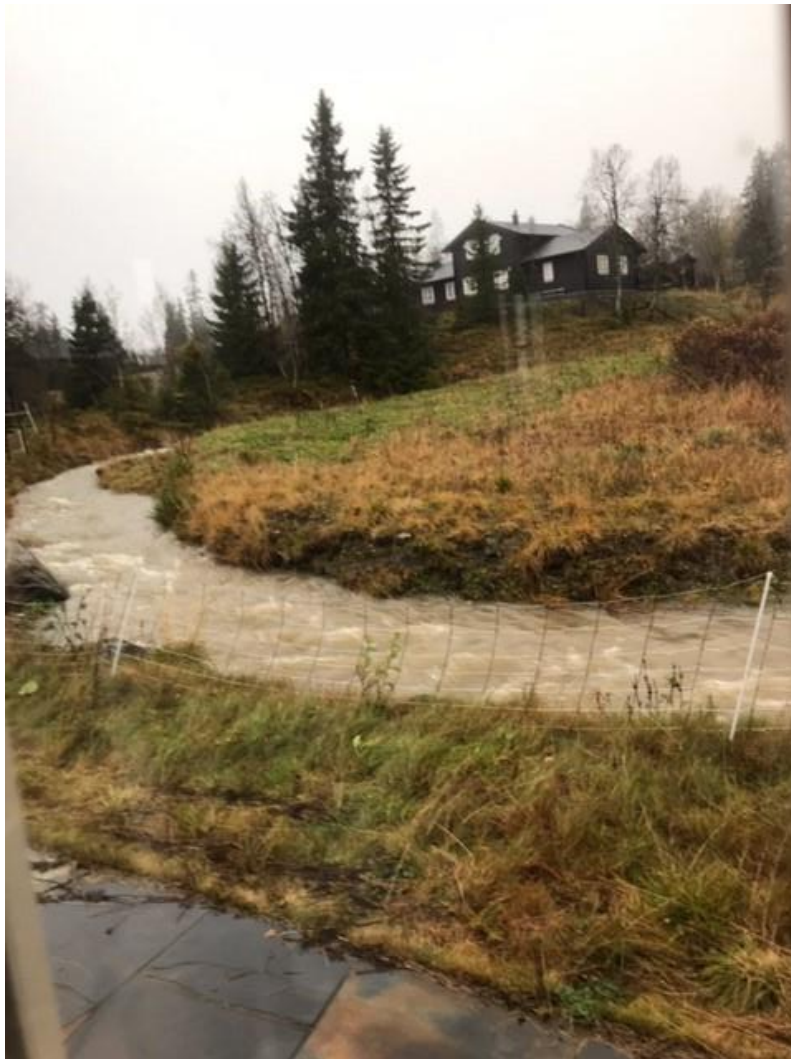
Bilde 25. Bildet er tatt utenfor hytte i Segalstadsetervegen 45 i oktober 2017 ved høy vannføring. Sett motstrøms. Foto: privat.

Bildet viser erodert bekkekant. Denne har tidligere vært plastret, men den er ødelagt og for det meste borte.

Bildene 25 og 26 er tatt i oktober 2017, og viser bekken med høy vannføring. Det er ikke mange centimeterne til vannet går over kanten.

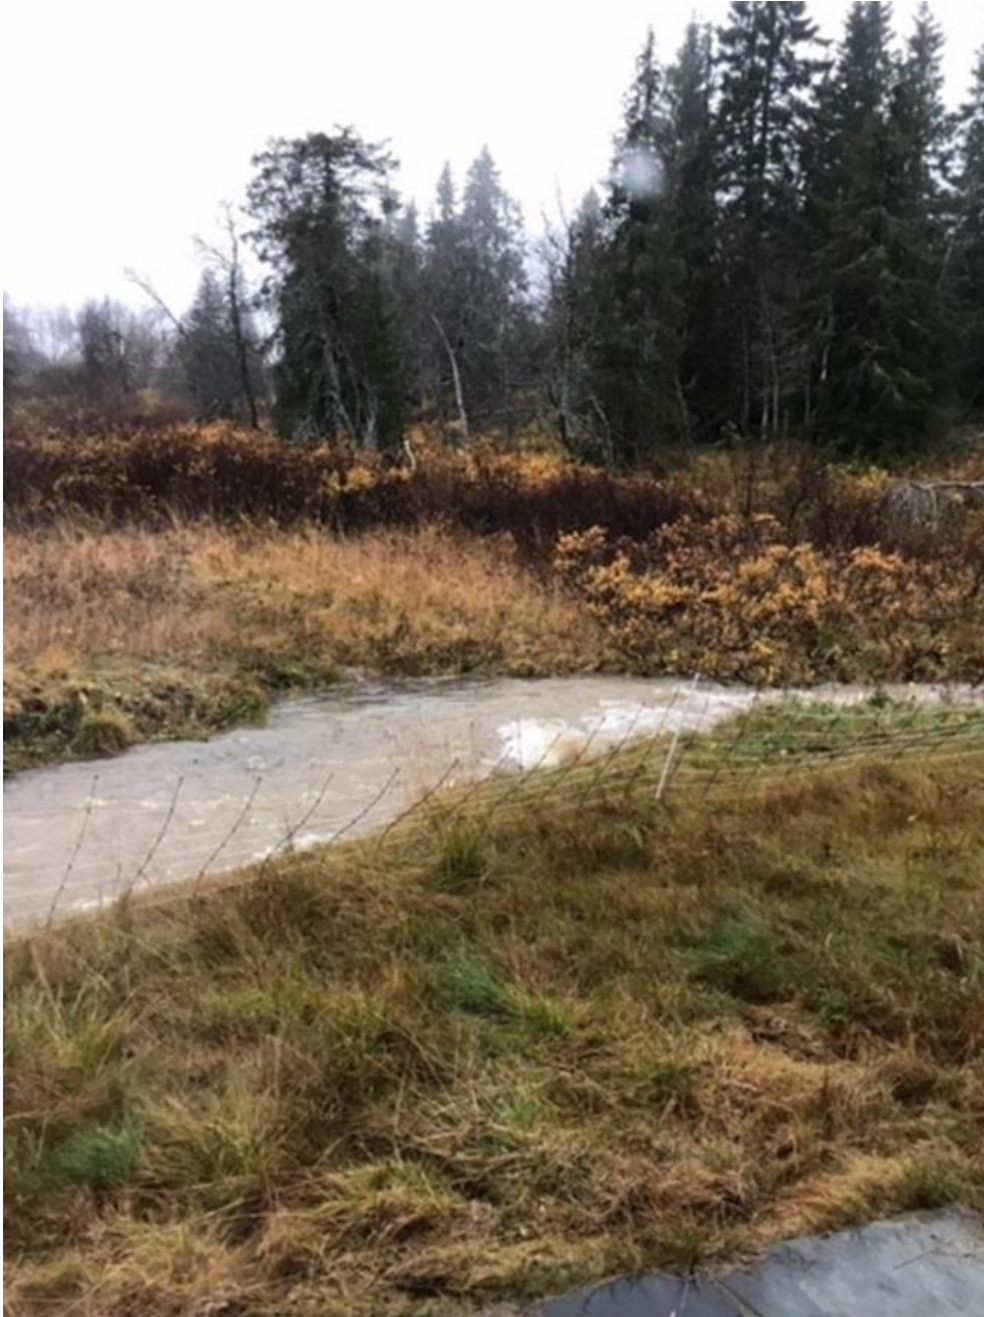
Bildet er tatt fra hytte med adresse Segalstadsetervn 45. Bekken har høy vannføring.

Bilde 26. Høy vannføring i bekken foran Segalstadsetervegen 45, tatt i oktober 2017. Sett medstrøms. Foto: privat.

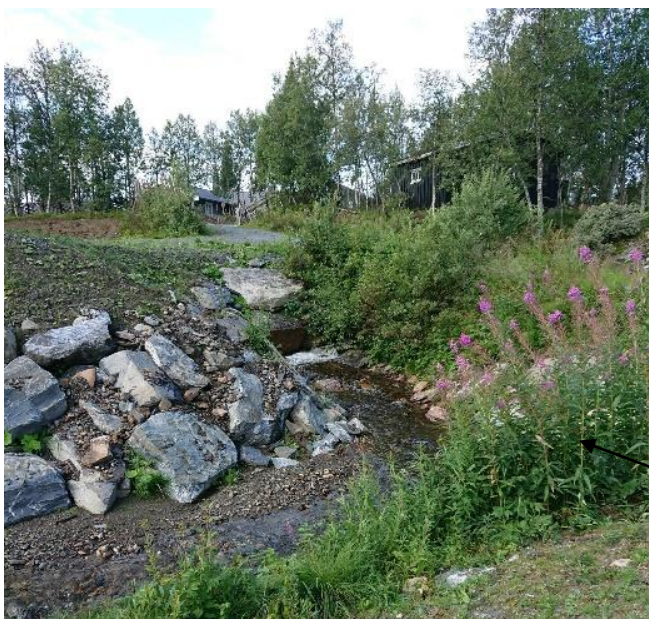
Bilde 27. Utløp Ysterivegen.

Utløp Ysterivegen, sett motstrøms. Det er erosjonssikret mot eiendom høyre side medstrøms (Ysterivegen 1, 212/2). Her står det en garasje tett inntil bekkekanten. Det anbefales oppfølging av kantsikringen med tanke på erosjonsskader.

Bekken har god plass til utvidelse ved flom mot venstre side medstrøms.

For å fange hele bekkeløpet så man unngår utgraving og nye vannveger, bør det minimum legges et ekstra rør på høyre side for eksisterende rør, i samme størrelse $\varnothing 1000$. Helst bør det byttes til ett rør $\varnothing 1600$. Enklere tiltak oppover i bekken vil være å fjerne trevirket, feste gjerdestolper bedre og rydde opp i oppsamlet vegetasjon. Grøften langs Ysterivegen må utbedres, tømmes for avsatte masser og graves dypere.

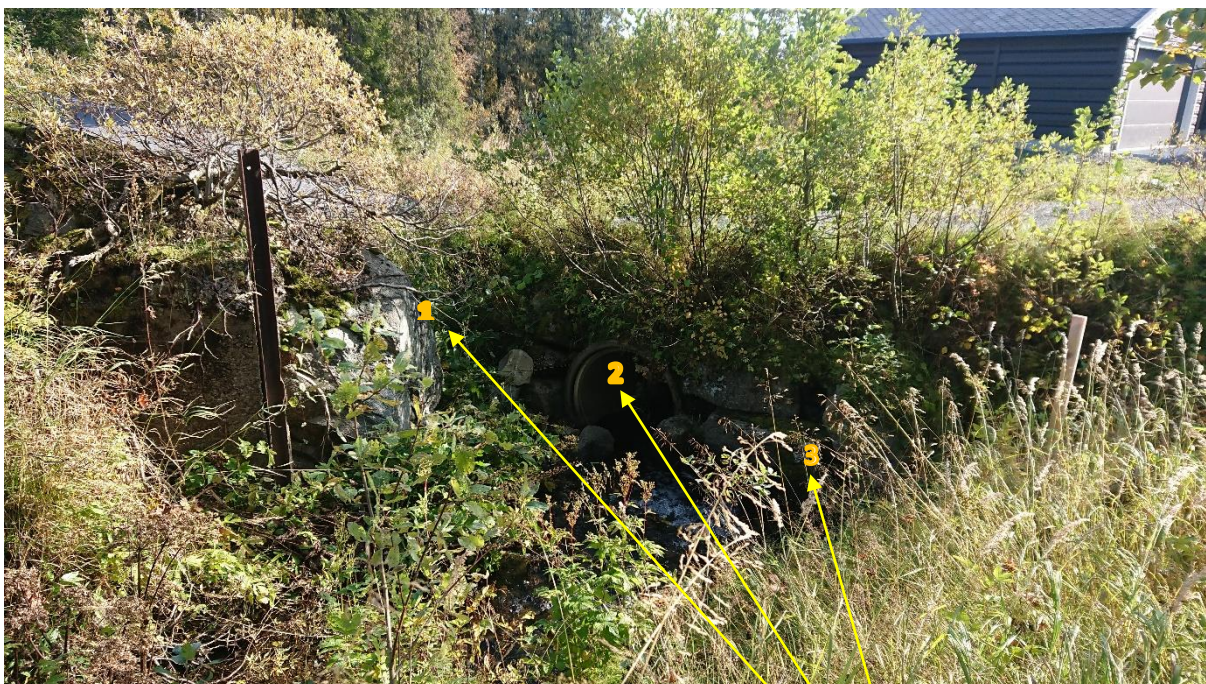
Bilde 28. Innløp Ysterivegen.

Grøft kommer inn på innløpet fra venstre medstrøms (1). Stikkrenne er lagt ut til venstre i bekkeløpet (2), risiko for utgraving på høyre side av røret (3).

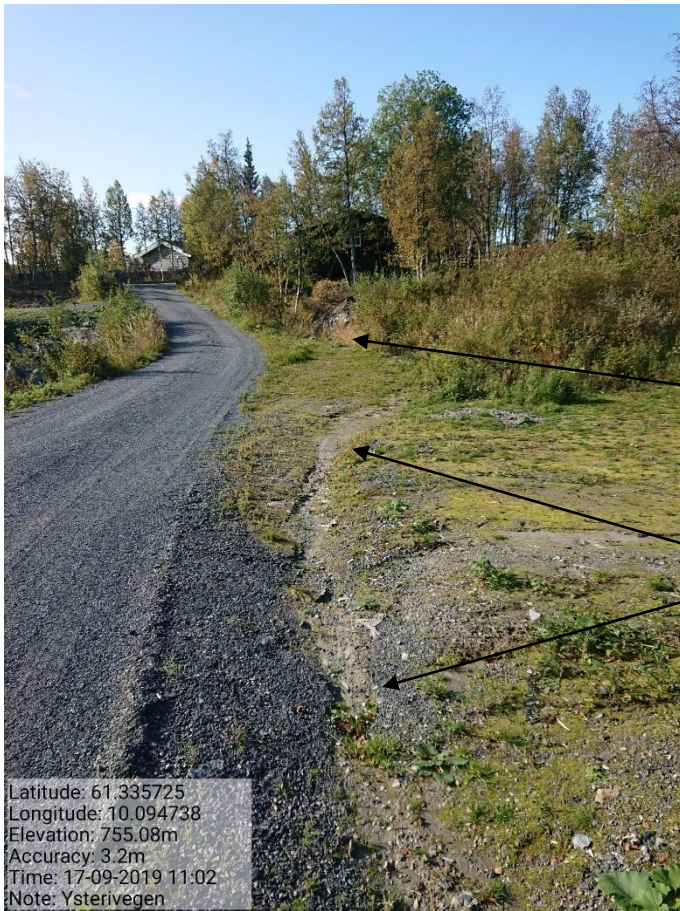
Bilde 29. Grøft langs Ysterivegen.

Mye vegetasjon i og rundt innløpet.

Dårlig avløp mot bekken.

Grøften inn mot stikkrenne under Ysterivegen. Den er nærmest flat, da avsatt masse fyller den lille grøftingen som har vært. Grøft og veg ligger omtrent på samme nivå.

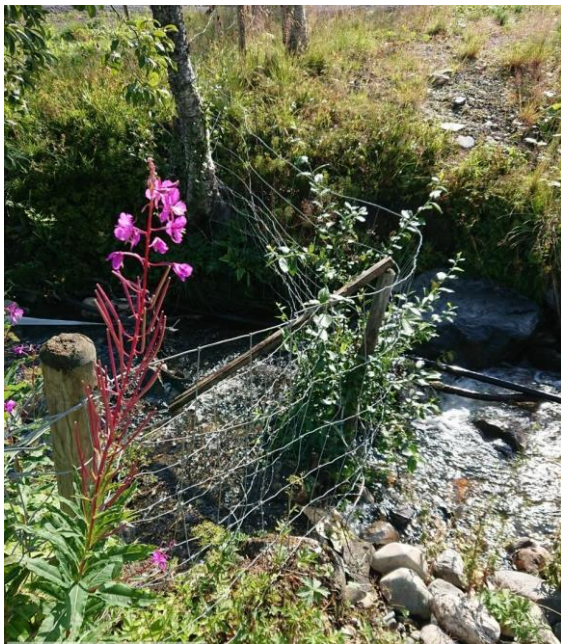
Bilde 30. Ødelagt gjerde ved Segalstadsetervegen 53 (223/44).

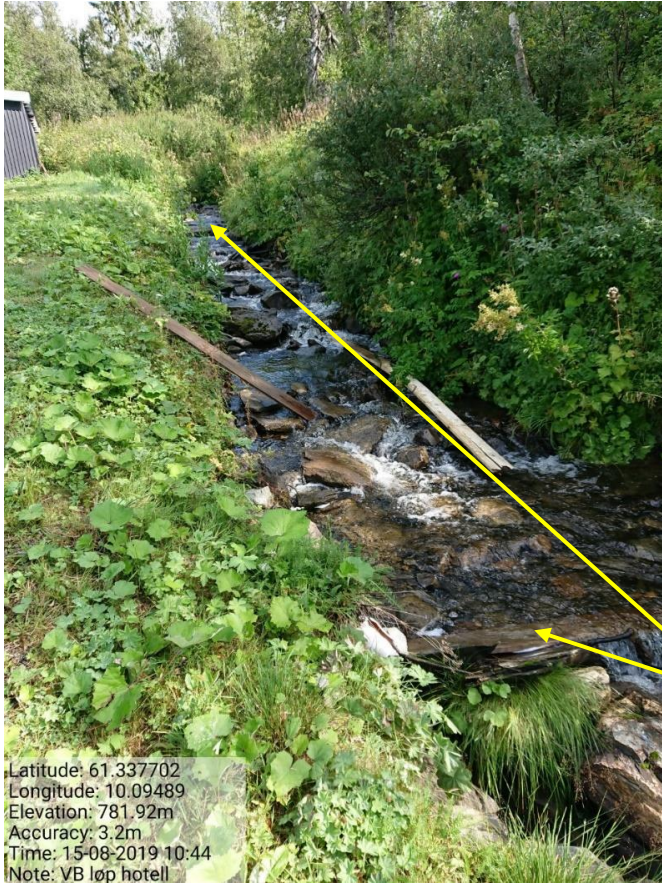
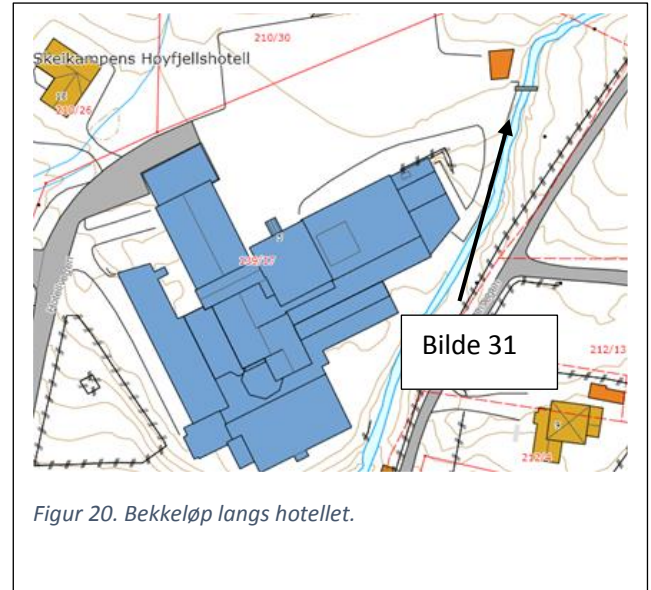
Terskler av treplanker, festet i bekkekanten.

Bilde 31. Trestammer og annet trevirke oppsamlet i bekkefaret. Sett motstrøms.

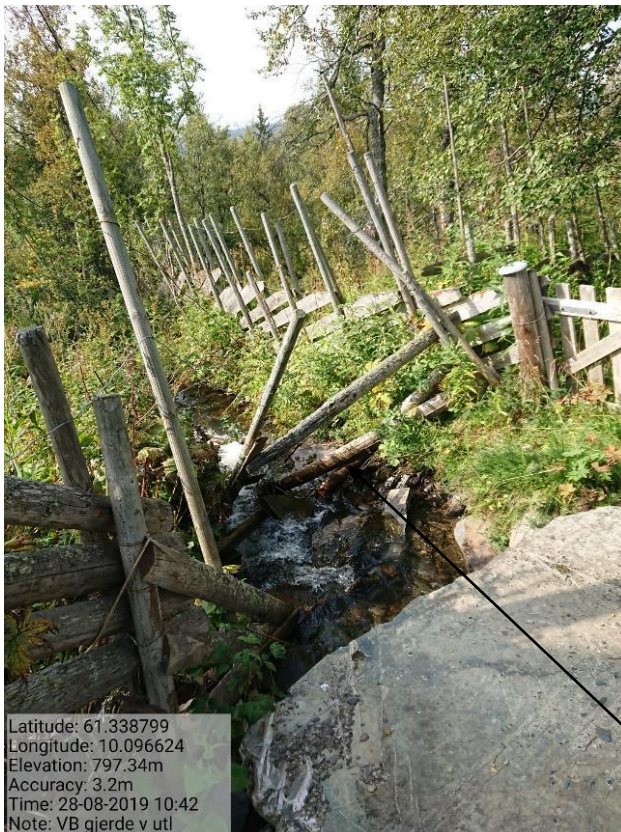
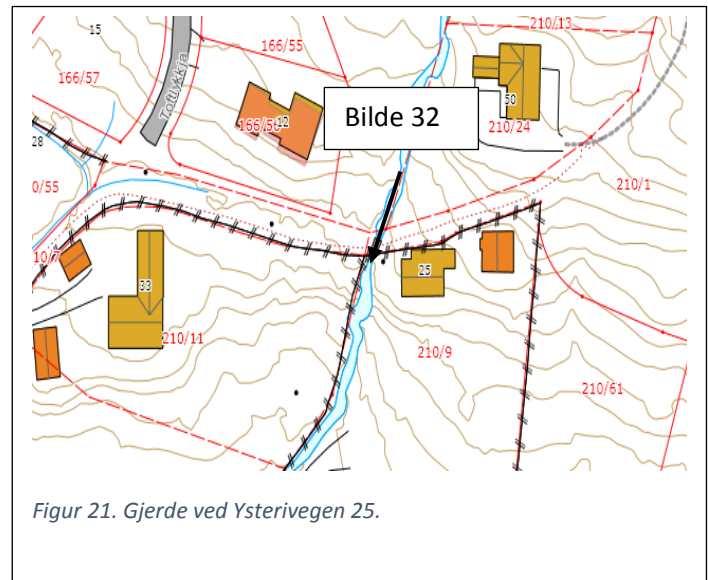
Gjerdestolper kollapset, samler mye vegetasjon. Gjerdet står foran en overgang over bekken i forbindelse med en sti. Overgangen er en steinplate lagt over bekkefaret. Omtrent b1000xh800, målt i smaleste punkt.

Bilde 32. Kollapset gjerde ved Ysterivegen 25 (210/9).

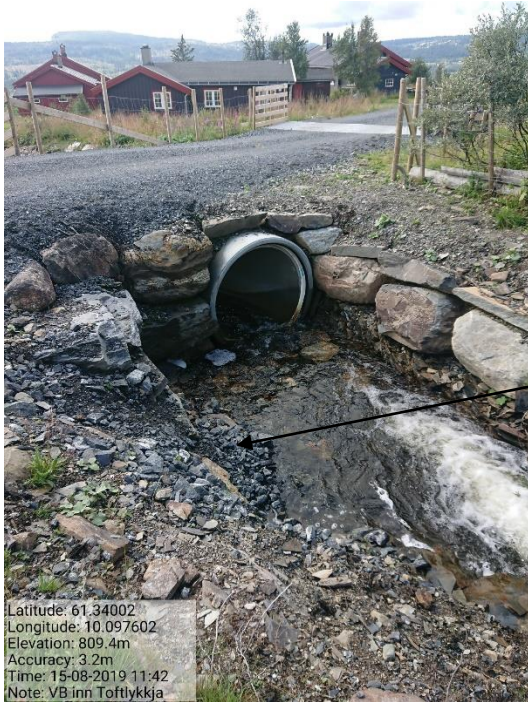
Bilde 33. Innløp Toftlykkja.

SR Toftlykkja, Ø1200 i betong. Ved innløpet er noe av plastringen på venstre side medstrøms vasket ut i vannet.

Stikkrenna har ikke tilfredsstillende kapasitet for 200-årsflom, og bør derfor byttes ut til rør Ø1600. Grøften mellom Toftlykkja 4 og 6 bør sikres bedre for å unngå erosjon og massetransport nedover til bekken.

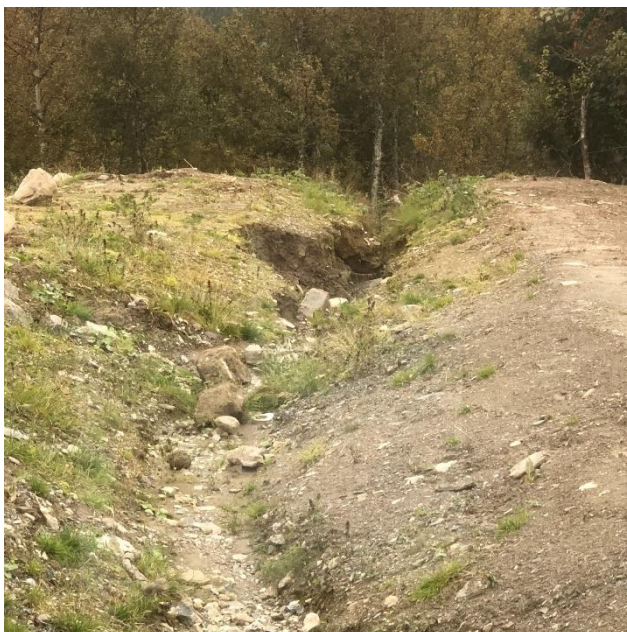
Bilde 35. Grøft mellom Toftlykkja 4 og 6.

Grøft som leder overflatevann ned og inn til Vaskeribekken (rød strek i figur 21). Fungerer som voll mot Toftlykkja 6, hvor hytta ligger lavere i terrenget enn grøfta. Som figur 21 viser, svinger grøfta skarpt før den går mot bekken. Stor fare for erosjonsskader om bekkedanten ikke blir sikret ordentlig.

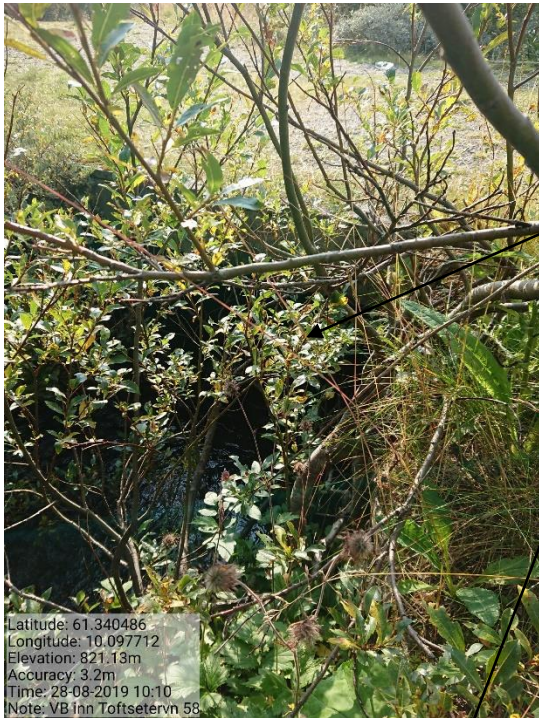
Bilde 36. Innløp innkjøring Toftsetervegen 58.

Kulvert under innkjøring til Toftsetervegen 58 er tilgrodd av buskas. Den murte delen av kulverten har forvitret, og armeringen kommet til syne. Nedstrøms kulvert er det bygget en fangdam som bremser opp vannet og avsetter eroderte masser.

Kulvert under innkjøring til Toftsetervegen 58, b1200mm x h1000mm. Delvis murt og stein.

Toppen av kulverten har begynt å gå i oppløsning, og bekkeløpet er gjengrodd av kratt.

Det anbefales å ta en opprydning og fjerne kratt rundt kulverten, samt vedlikehold av innkjørselen.

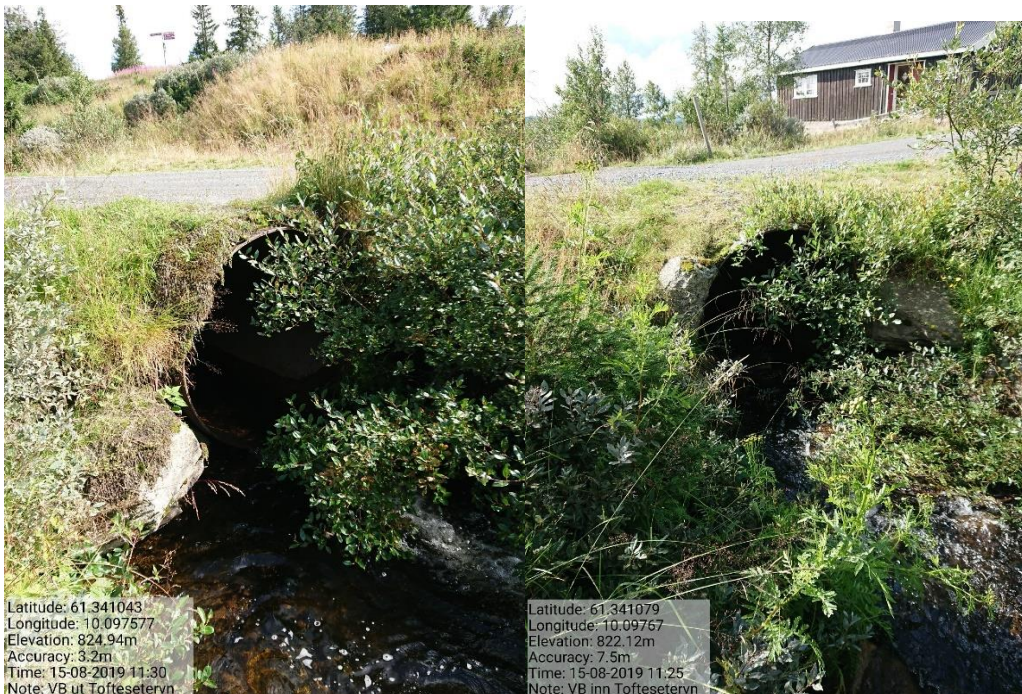
Stikkrenne under Toftsetervegen har dimensjon $\varnothing 1200$ i stål. Det er en del vegetasjon i og rundt både inn – og utløp.

Bilde 38. Utløp Toftsetervegen.

Bilde 39. Innløp Toftsetervegen.

Det anbefales å bytte rør til $\varnothing 1600$, samt å ta en opprydning av vegetasjon rundt innløpet.
