Gausdal kommune

# ► Flomsikringstiltak langs Dørja

Mulighetsstudie

Oppdragsnr.: 5204617 Dokumentnr.: NO\_515\_FS\_001 Versjon: J02 Dato: 2021-03-25

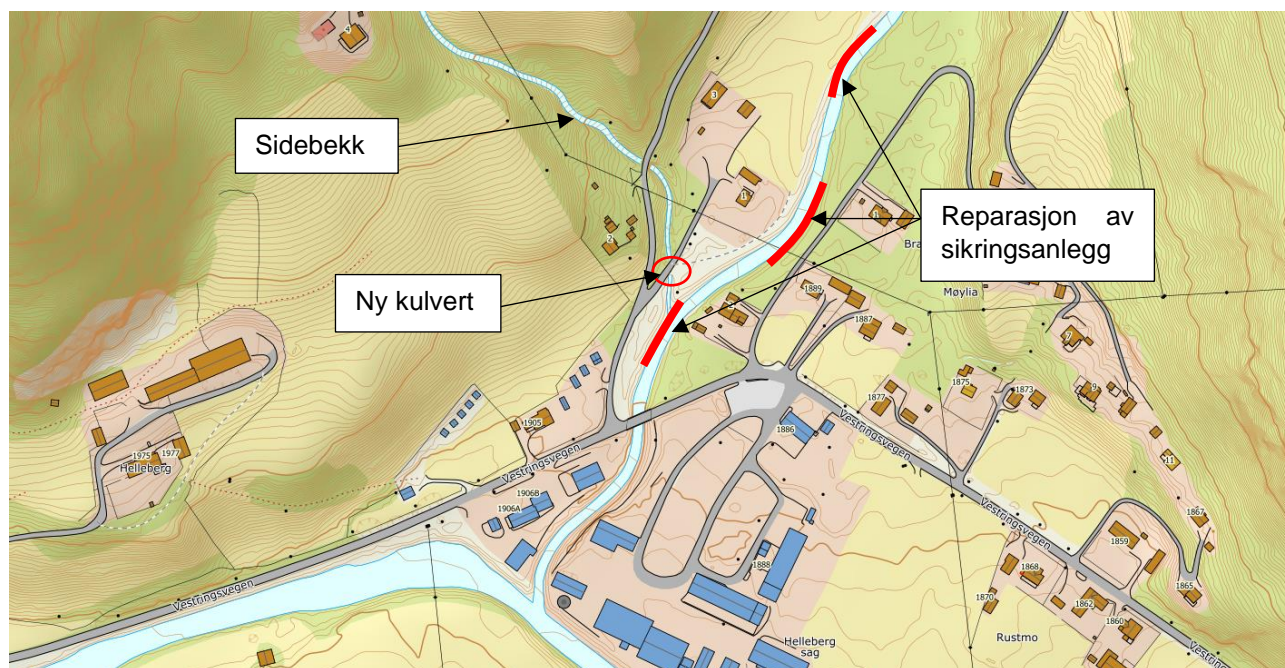
Det gikk kun to år før deler av sikringsanlegget ble skadet under flommen i 2013. Nye tiltak gikk ut på rensk av elveløp og reparasjon av eksisterende sikringsanlegg. Arbeidene hadde fokus på nedre del av Dørja, de siste 150 – 200 m ned mot samløpet med Jøra.

Sidebekken som har samløp med Dørja like oppstrøms Vestringsvegen ble ryddet opp og erosjonssikret. Eksisterende kulvert med diameter 0,8 m ble erstattet med ny kulvert med diameter 1,2 m, se Figur 2-1.

Figur 2-1. Utførte tiltak etter flommen i 2013.

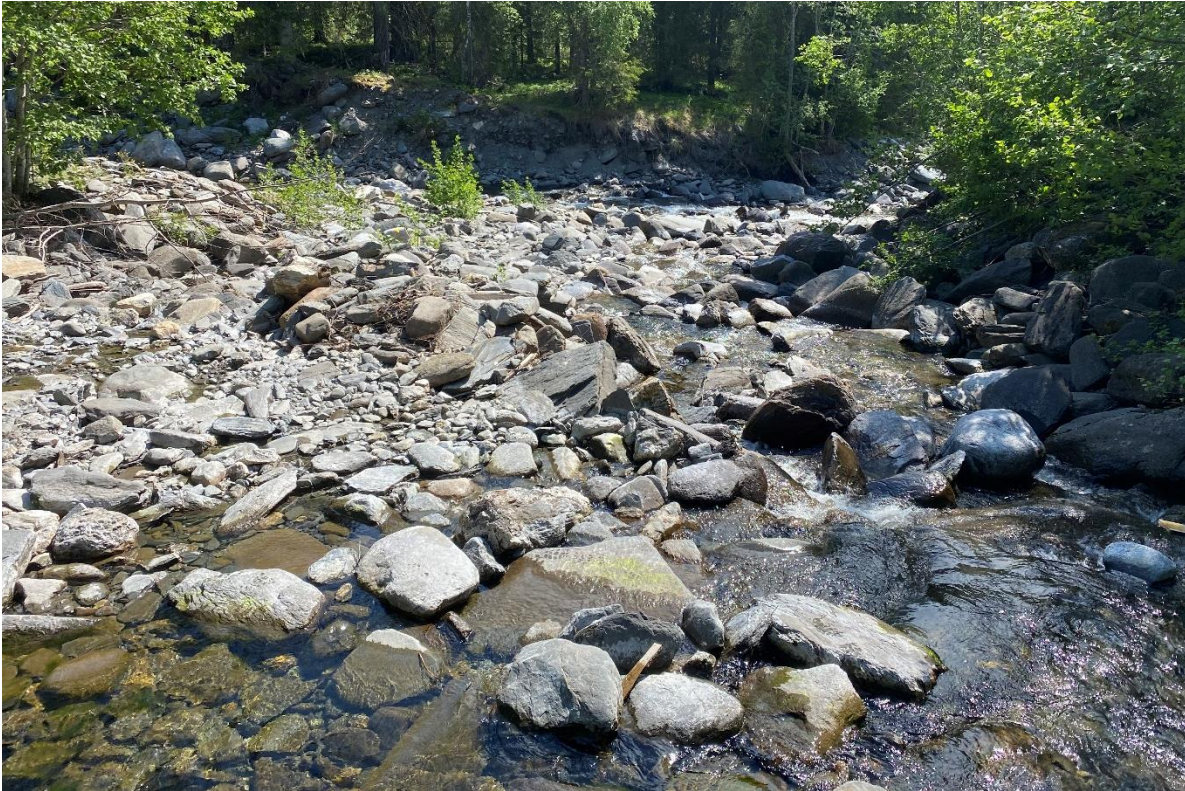
Figur 3-2. Til dels stor stein i elvebunnen tyder på et relativt stabilt dekk sjikt.

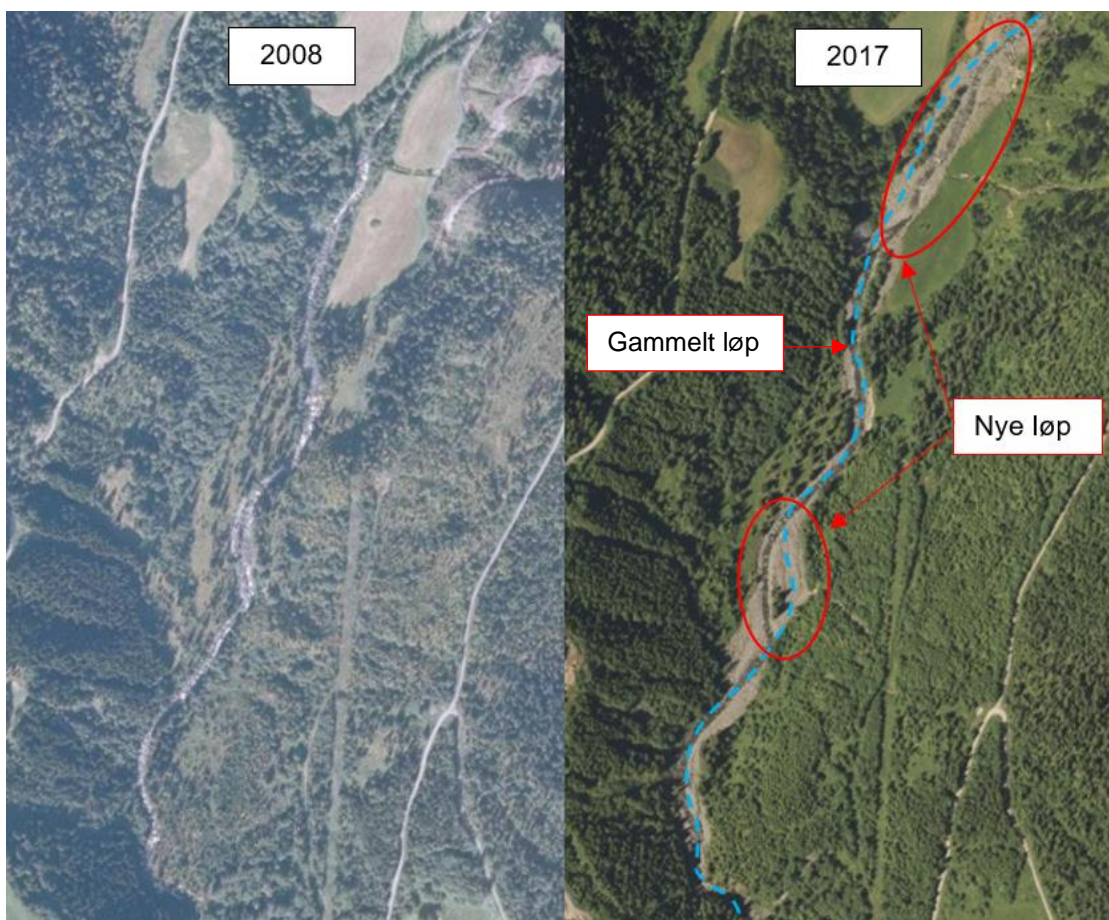
På grunn av den store bunnhelningen i Dørja på ca. 4%, har elva høye vannhastigheter med overkritisk og turbulent strømning og tilsvarende høye opptredende skjærspenninger. De høye skjærspenningene som opptrer ved flom, kan ikke fanges opp av løsmassene i Dørjas løp. Ved slike flomhendelser vil det derfor alltid forekomme betydelig erosjon. I verste fall vil erosjon og avsetning føre til bunnheving og at Dørja bryter ut av sitt elveleie og finner nye løp, slik som skjedde i 2011 og 2013, se Figur 3-5. Dette kan medføre ytterligere erosjon og eventuelt skader på bebyggelse og infrastruktur.

Figur 3-5. Bilder fra før og etter flommene i 2011/2013 med Dørjas opprinnelige løp vist i blått.

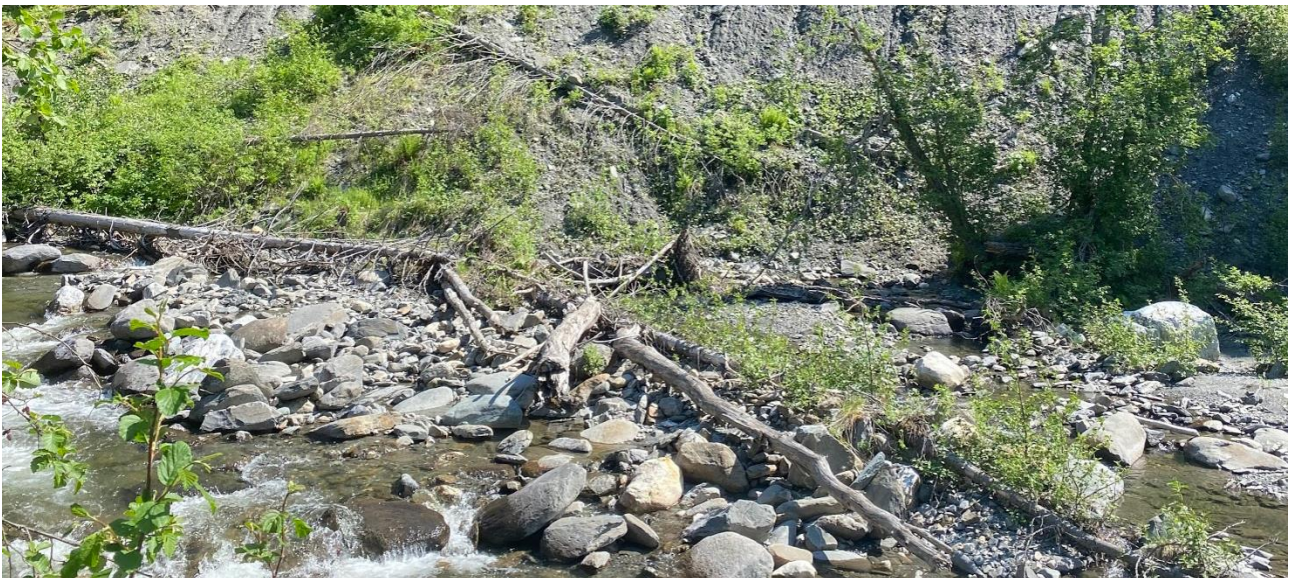
Befaring av elveløpet viste at det er avsatt trær og busker flere steder langs elva (se Figur 4-5). Adkomst til elveløpet er imidlertid en utfordring langs Dørja, og dette vanskeliggjør rutinemessig opprydding etter flom. I forbindelse med øvrige sikringstiltak som planlegges langs elva, bør det samtidig vurderes å etablere faringer langs elvebreddene for enklere adkomst til elva. Det vurderes mest hensiktsmessig å forlenge eksisterende traktorvei/adkomstvei ved samløp med Gryta, både i oppstrøms og nedstrøms retning.

Figur 4-5. Trær og busker langs Dørja som har blitt transporter og avsatt i forbindelse med flom.

Etter hver flomepisode vil det ofte bli avsatt masser, trær og busker som har blitt løsrevet og transportert nedover vanndraget. Store mengder løsmasser og trær vil føre til lokal oppstuvning og reduserer dermed elvas hydrauliske kapasitet. Dette kan igjen føre til at elva tar nye løp og at effekten av tidligere utførte sikringsarbeider blir kompromittert. Det er derfor viktig at kommunen og grunneiere innfører rutiner for å jevnlig foreta oppryddingsarbeid av elveløpet ved fjerning av avsatte masser og løsrevne trær og busker slik at man gjenskaper et strømningsmønster i elva som reduserer potensialet for nye skader.

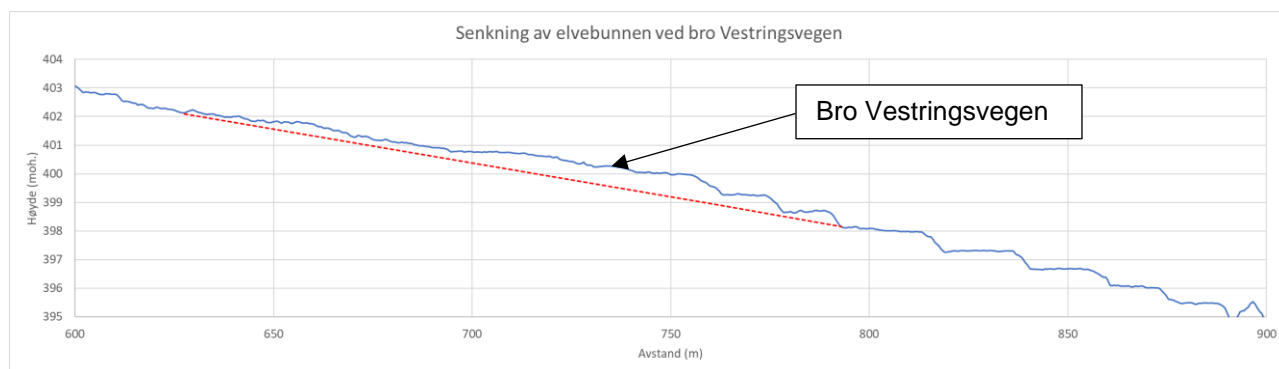
Som nevnt i kapittel 4.7, reduseres elvegradienten fra 3% til 2% fra omtrent 150 m oppstrøms bro Vestringsvegen. Dette er noe lavere enn gjennomsnittet for hele analyseområdet, som er ca. 4%. Nedstrøms broen øker gradienten til 3,5% før Dørja munner ut i Jøra. Innsnevringen ved broen kombinert med lavere helning i elva oppstrøms, øker faren for at Dørja avsetter masser i dette området. Dette kan føre til bunnheving, økt vannstandsstigning og dermed økt fare for flomskade ved Helleberg.

Figur 4-9. Senkning av elvebunnen ved bro Vestringsvegen.

For å motvirke faren for oppstuvning og avlagring av masser oppstrøms broen, er det foreslått å senke elvebunnen oppstrøms broen med inntil 1,0 m for å oppnå ca. 3% fall gjennom hele området, slik som vist på Figur 4-9 og Figur 4-10. Dette vil redusere faren for at Dørja bryter ut av elveløpet som kan medføre flomskade ved Helleberg sag og boligen med adresse Møylibygda 2.

Tiltaket har en estimert kostnadsramme på om lag kr 300 000 (eks. rigg og drift, usikkerhet og byggherrekostnader).

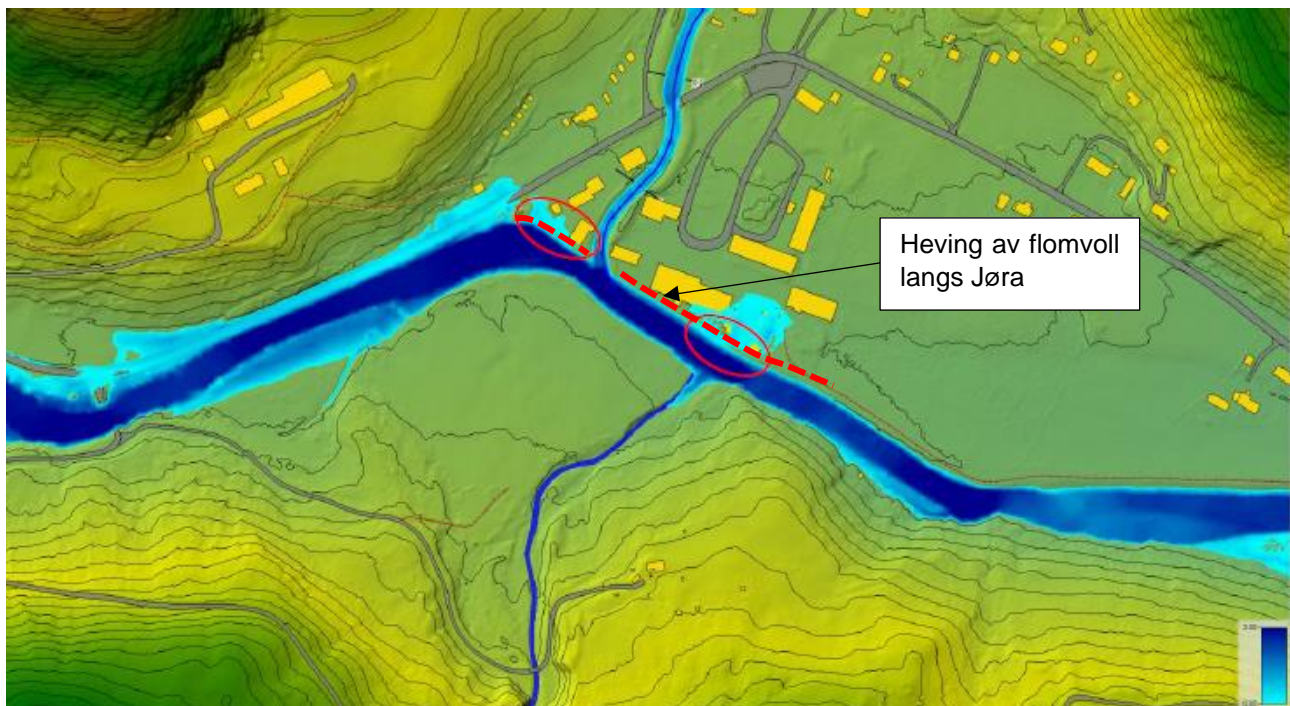
Figur 4-11. Overtopping av flomvollen langs nordsiden av Jøra ved en 20-års flom.

For å sikre Helleberg mot flomskade forårsaket av høy vannføring i Jøra anbefales det å heve flomvollen langs nordsiden av Jøra i en strekning på ca. 280 m, fra punktet der Jøra svinger til høyre, til ca. 60 m nedstrøms industribygget ved Helleberg sag, som vist på Figur 4-11. Et lengdesnitt av toppen av flomvollen sammen med beregnet vannstand ved en 200-års flom er vist på Figur 4-12, mens Tabell 4-4 viser forslag til heving av flomvollen.

Tiltaket har en estimert kostnadsramme på om lag kr 1,1 mill. (eks. rigg og drift, usikkerhet og byggherrekostnader).

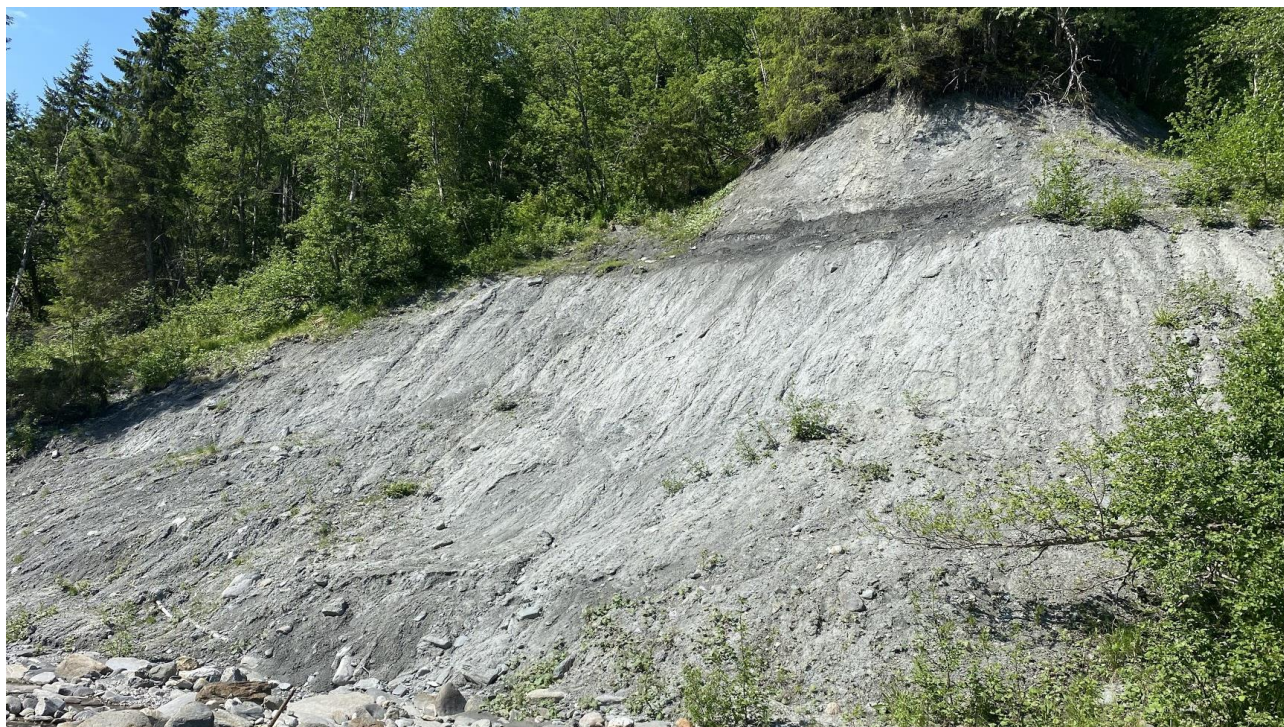
Figur 5-1. Rasutsatt dalskråning ved km 1,50.

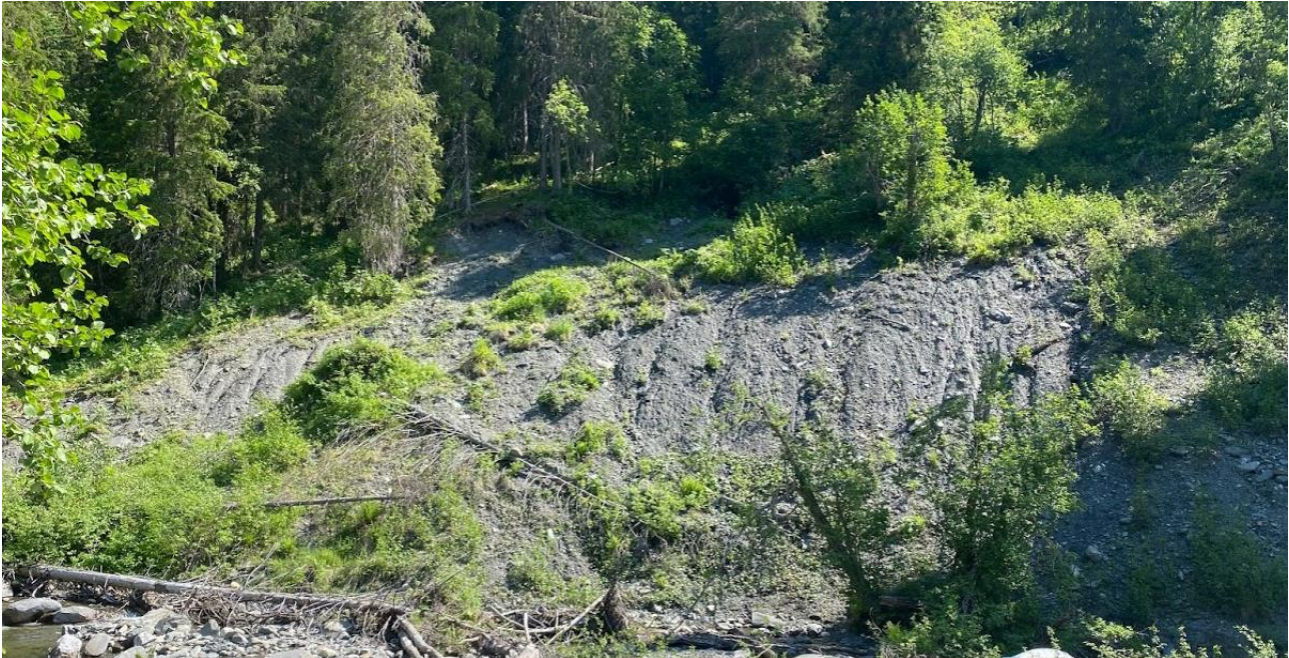
Et eksempel på en sidebekk som bør kanaliseres og erosjonssikres, er bekken fra Svartdalen som møter Dørja ved km 2,65. Samløpet med Dørja er dårlig definert, som vist på Figur 5-2. Feltarealet er på om lag 0,77 km<sup>2</sup>. Ved høy nedbør kan det forventes en vannføring i bekken på over 1 m<sup>3</sup>/s. En slik vannføring vil føre til mye erosjon og økt sedimenttransport nedover Dørja. Det anbefales at ca. 100 m av bekken graves ut i en bredde på om lag 3-4 m og erosjonssikres med stein med diameter  $d > 0,5$  m. Dette tiltaket (kun Svartdalen) har en estimert kostnadsramme på om lag kr 300 000 (eks. rigg og drift, usikkerhet og byggherrekostnader).

Figur 5-2. Bekken fra Svartdalen ved samløp med Dørja (tørr ved befaringstidspunkt).

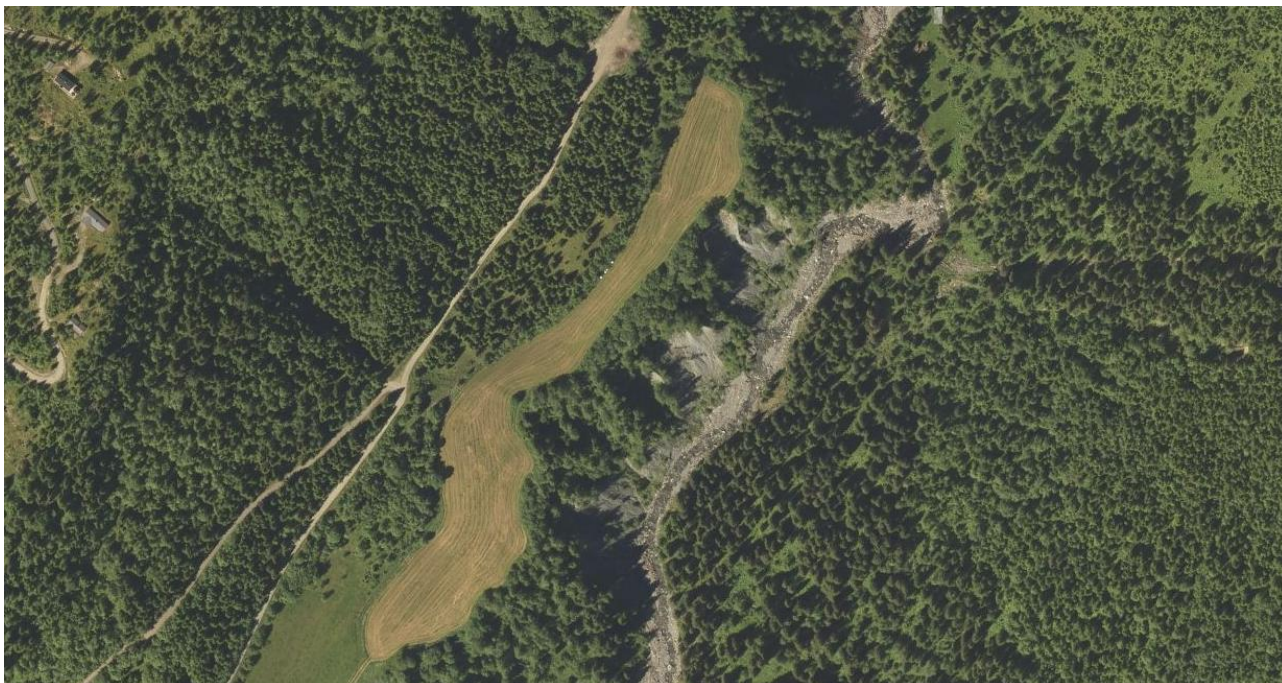
Figur 5-4. Landbruksarealer like ved kanten av rasutsatte skråninger ved km 3,0.

Det er i forbindelse med dette prosjektet ikke mulig å fastslå om denne effekten har stor betydning. Det anbefales likevel på generelt grunnlag at avskjæringsgrøfter etableres langs utsiden av jordekantene for å hindre at overflatevann renner ukontrollert ned gjennom de rasutsatte skråningene. I stedet bør overflatevannet ledes til lavbrekk i terrenget og derfra ledes kontrollert ned til elva via erosjonssikrede sidebekker. En prinsippsskisse av slike avskjæringsgrøfter er vist på Figur 5-5.

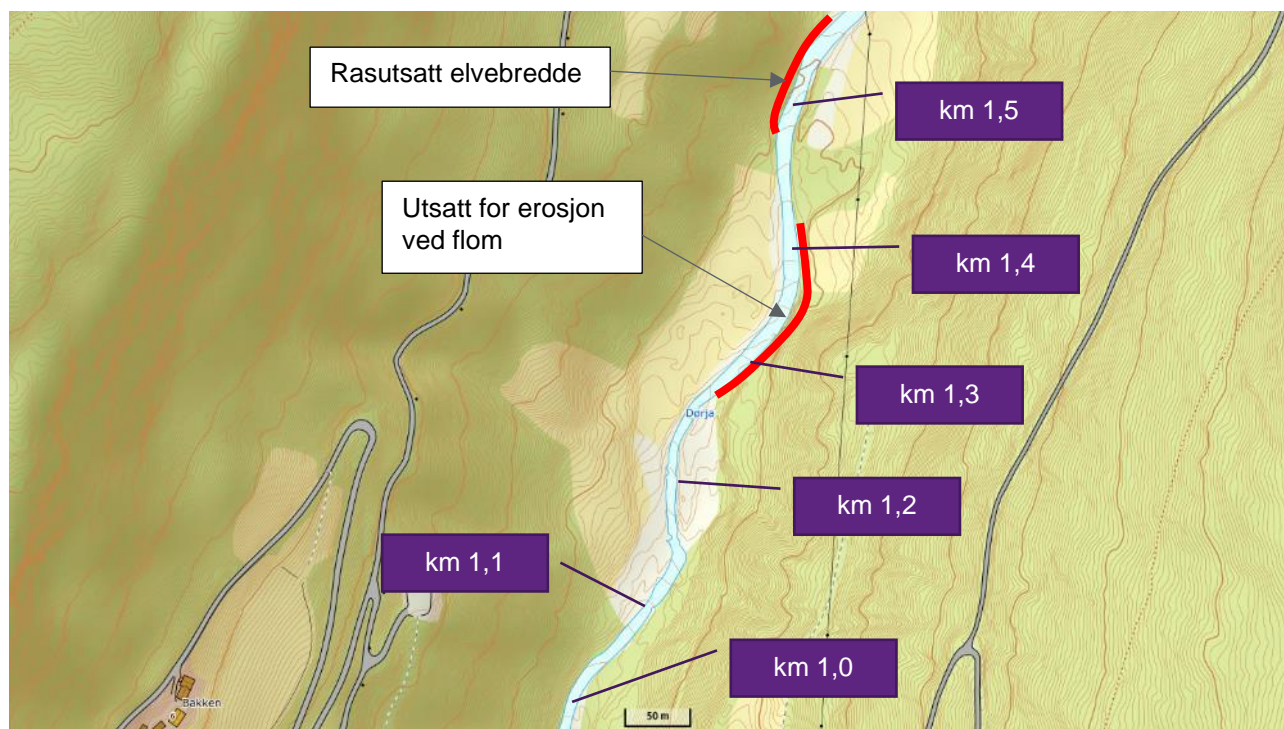
Fra ca. km 1,1 åpner dalføret seg ut og elva løper gjennom et område som er preget av mye løsmasser. Langs elva er det avsatt relativt store mengder runde elvestein. Elva har i dette området sannsynligvis tatt nye løp i forbindelse med flom. Det er noe rester fra sikringsarbeider utført etter flommen i 2011. Langs yttersvingen mellom km 1,3 og km 1,4 er det tegn på erosjon ved stor vannføring. Det ligger mye trær og kvister som under flom kan føre til tilstopping og økt vannstand.

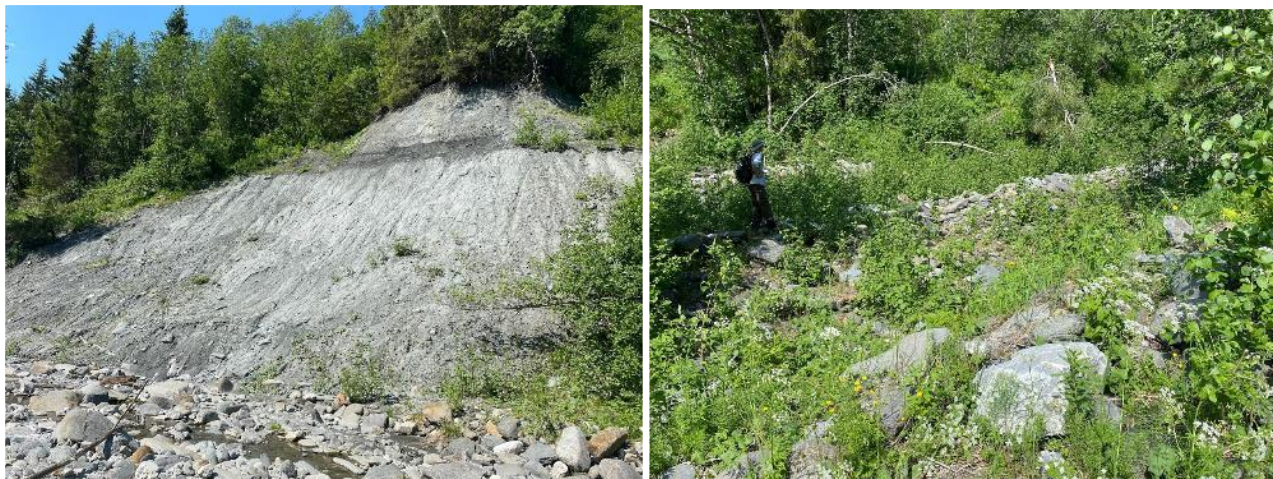
Figur 13. Venstre: km 1,5 yttersving på vestsiden av elva, ca. 40 m nedstrøms høyspentlinje krysser elv. Viser rasutsatt elvebredde; høyre: km 1,7 langs vestbredden, der elva har tatt nytt løp i forbindelse med flom (se f.eks. Norgebilder).

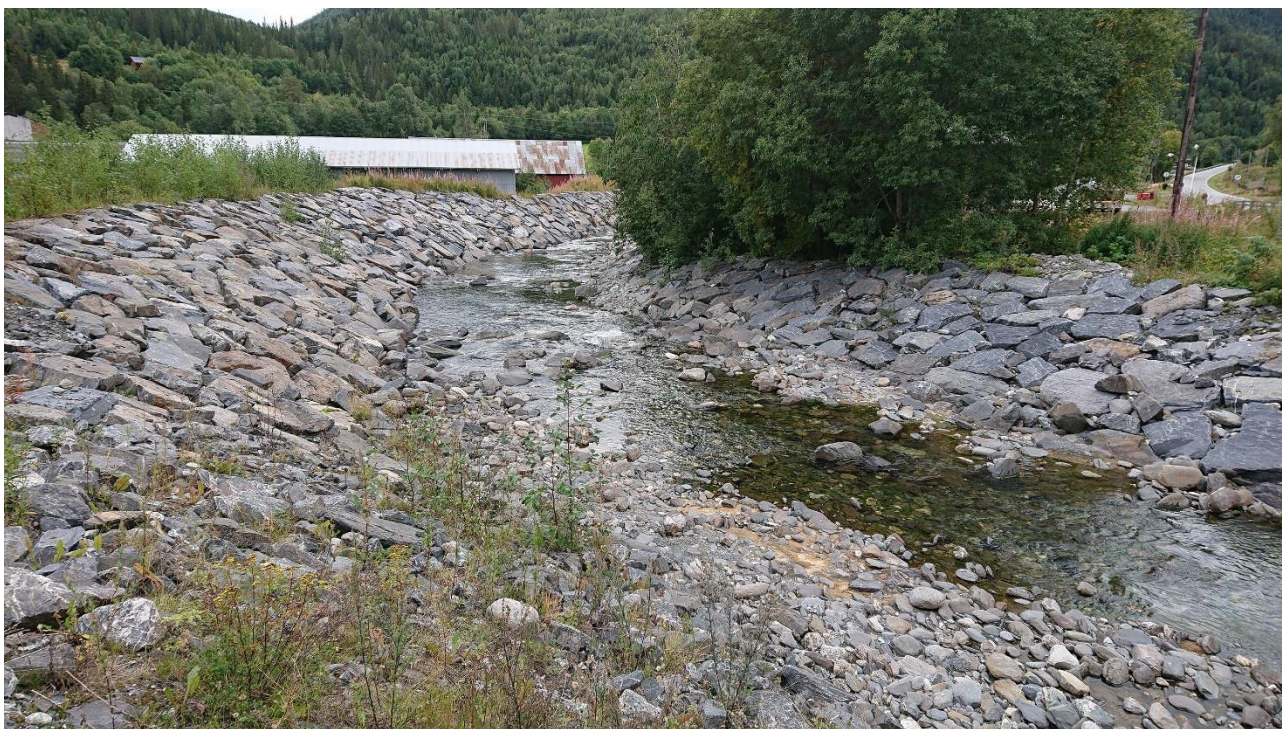
Figur 2. Den nedre delen av Dørja, ned mot utløpet til Jøra, er elva strengt forbygd med klassisk glatt plastring. Denne form for forbygning anses å være lite gunstig for vannmiljøet da vannhastigheten gjerne blir veldig høy i hele tverrsnittet.

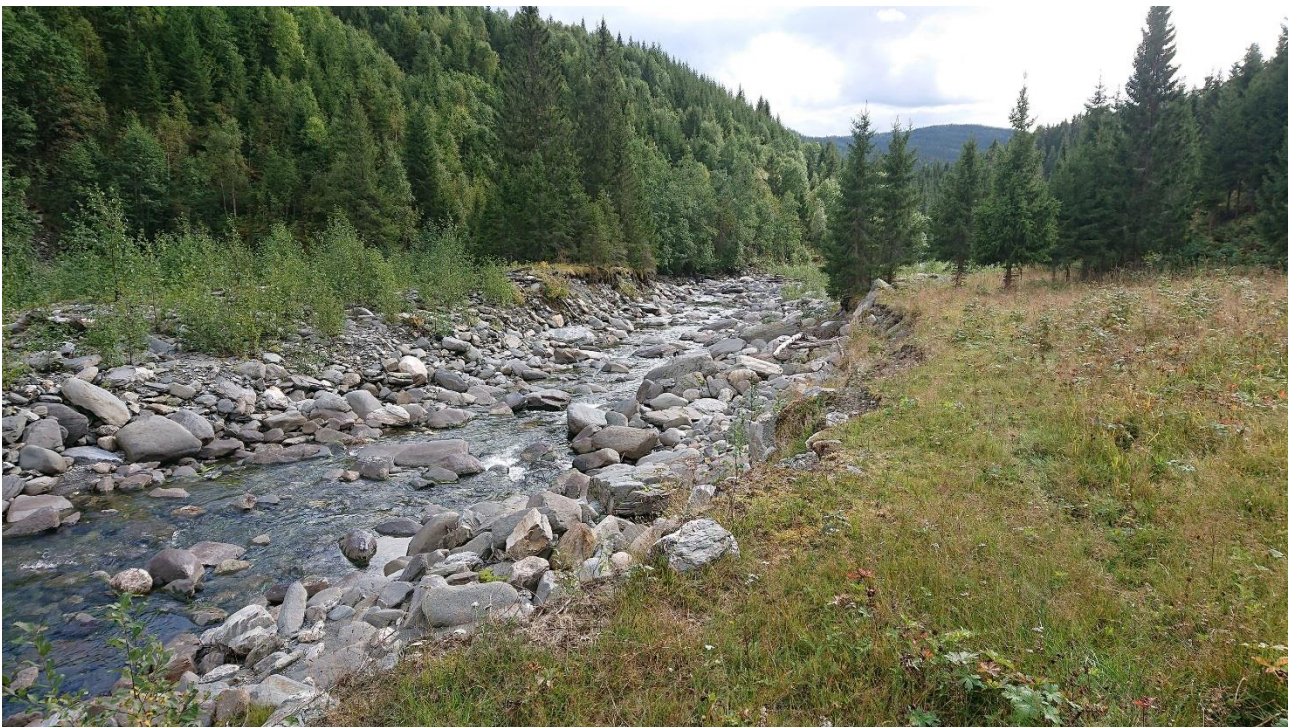
*Figur 16. Elva oppstrøms det planlagte sedimentasjonsbassenget viser tydelig hvordan elveløpet graver seg ned i forhold til terrenget omkring.*
