**GAUSDAL
KOMMUNE**

VASKERIBEKKEN, SKEI

Kartlegging av kritiske punkter og forslag til tiltak

NOVEMBER 2019

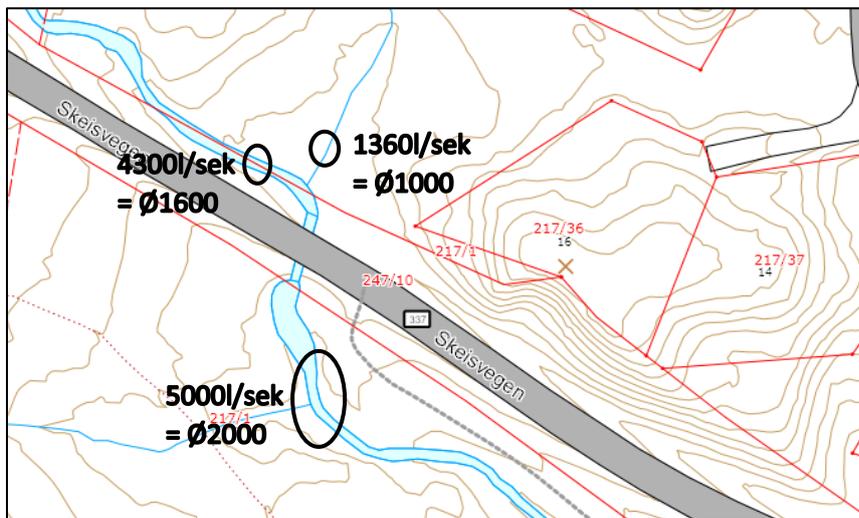
Figur 3. Beregnet vannmengde og tilsvarende stikkrennedimensjon for kryssing av fylkesvegen.

Ved 200-års flom + klimapåslag er det beregnet et behov for rør Ø2000 eventuelt 2xØ1400 for stikkrenne under Skeisvegen. Den har i dag Ø1200.

Ovenfor kryssingen er beregnet behov Ø1600.

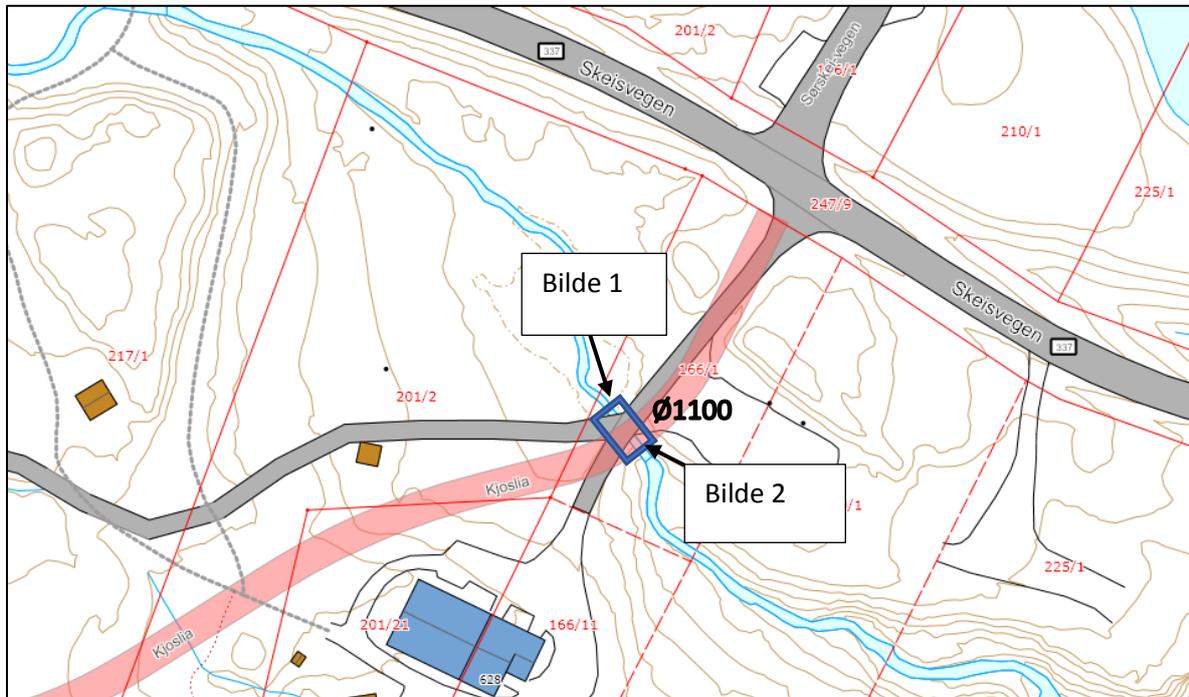
Figur 6. KP 1, stikkrenne ved gamle Skei renseanlegg. Med bildenes posisjon.

Vegen ved gamle Skei renseanlegg besørger i dag avfallscontainere og henting av avfall. Den besørger også anleggsmaskiner til Kjoslia, der det bygges nytt hyttefelt. Det er planlagt ny veg her som skal gå til Kjoslia og Veslesetra (markert med rosa i kartet). Stikkrenna har vingemur for både inn- og utløp, og dimensjonen er Ø1100.

Som beregninger fra SVV viser, er stikkrenna underdimensjonert. Det anbefales å bytte fra rør Ø1100 i dag til rør med større dimensjon, Ø2000.

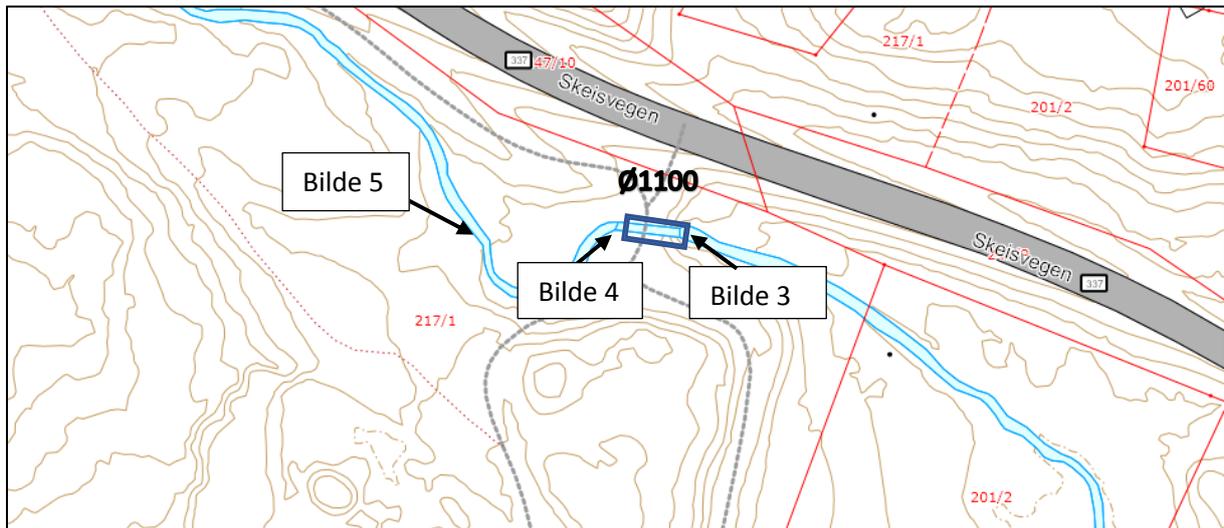
Figur 7. KP 2, stikkrenna under skogsveg på eiendom Sønstevold 217/1. Med bildenes posisjon.

Stikkrenna under skogsvegen på eiendommen Sønstevold har dimensjon Ø1100 i stål. Det er noe vegetasjon i bekkekant, men lite avsatt foran innløpet. Beregninger fra SVV viser at stikkrenna er underdimensjonert. Oppstrøms innløpet er det opphopning av trestokker og annen vegetasjon, noe som kan føre til oppdemming om det skulle ende foran eller i innløpet til stikkrenna.

Opprydding av trær og lignende i bekkeløpet oppstrøms stikkrenne for å unngå oppdemming ved innløpet. Røret anbefales byttet til større dimensjon, Ø2000.

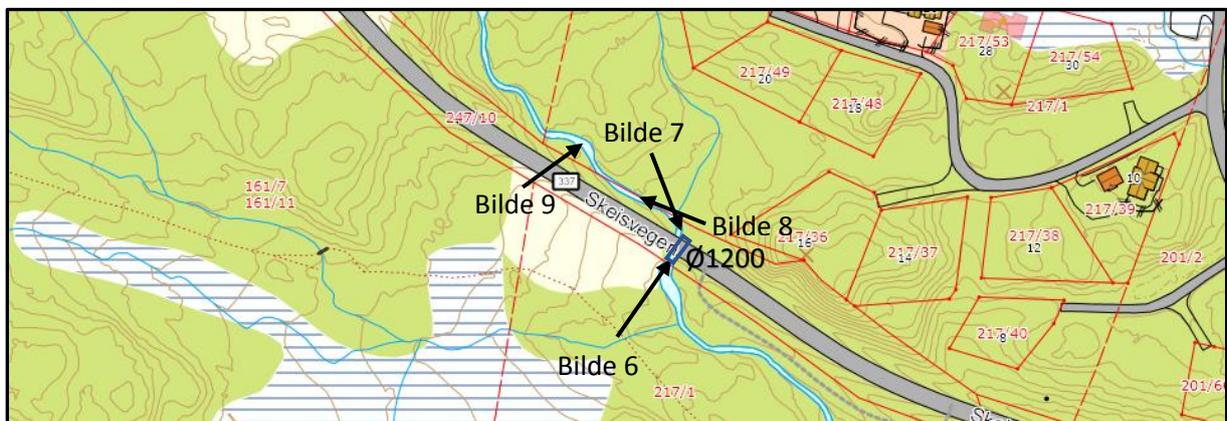
Figur 8. KP 3, stikkrenne under Skeisvegen. Med bildenes posisjon.

Stikkrenne under Skeisvegen har dimensjon Ø1200 i betong. Ved innløpet er det murt/støpt vingemur. Det vokser busker i bekken foran innløpet. Noen meter oppstrøms innløpet ligger en del mindre trestammer løst i bekkefare.

Det anbefales å bytte stikkrenne til større dimensjon, fra i dag Ø1200 til Ø2000. Eventuelt kan det settes inn to rør á Ø1400. Et enkelt tiltak er å fjerne tømmeret som ligger i bekkeløpet, og å rydde opp i vegetasjonen foran innløpet.

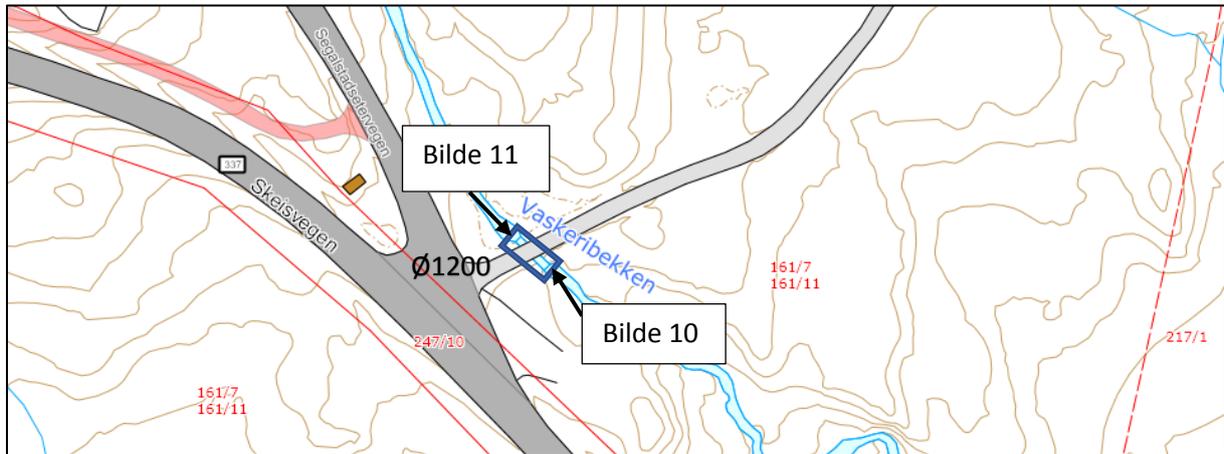
Figur 9. KP 4, Gang/sykkelveg ved krysset Skeisvegen/Segalstadsetervegen. Med bildenes posisjon.

Stikkrenne under gang/sykkelveg der Skeisvegen og Segalstadsetervegen krysser. Dimensjon $\varnothing 1200$ i betong, med vingemur av naturstein. Noe av oppbygningen over innløpet er provisorisk. Det samler seg en del kvist ved innløpet.

Det bør byttes til stikkrenne i anbefalt størrelse, Ø1600, og noe opprydning ved innløpet.

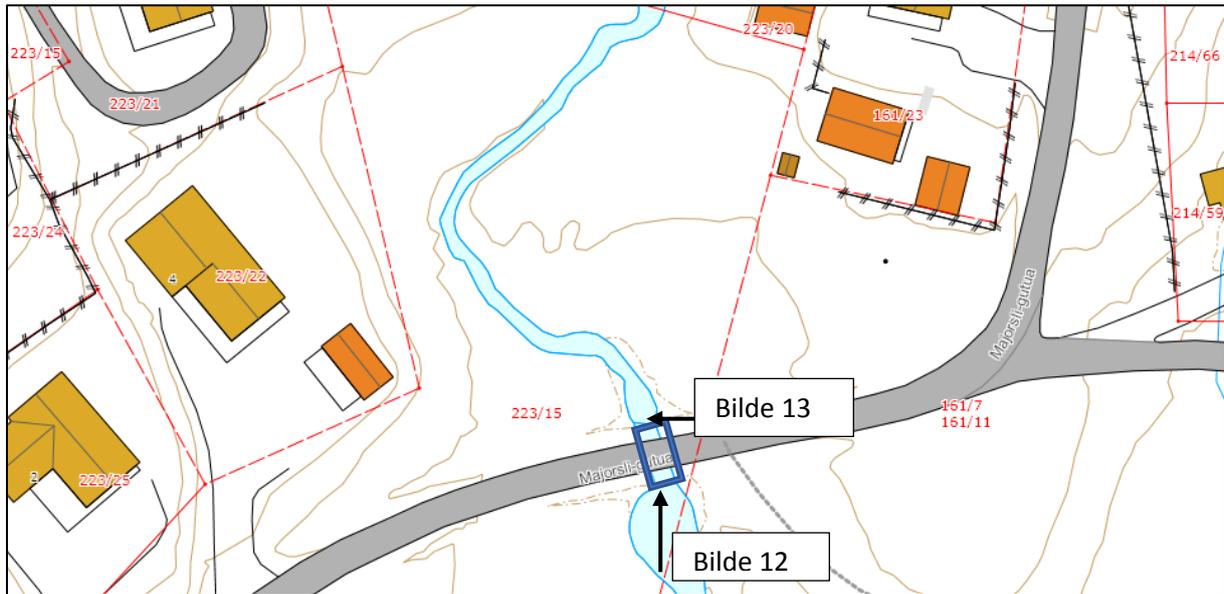
Figur 12. KP 5, Majorsligutua. Med bildenes posisjon.

Stikkrenne under Majorsligutua med dimensjon $\varnothing 1200$.

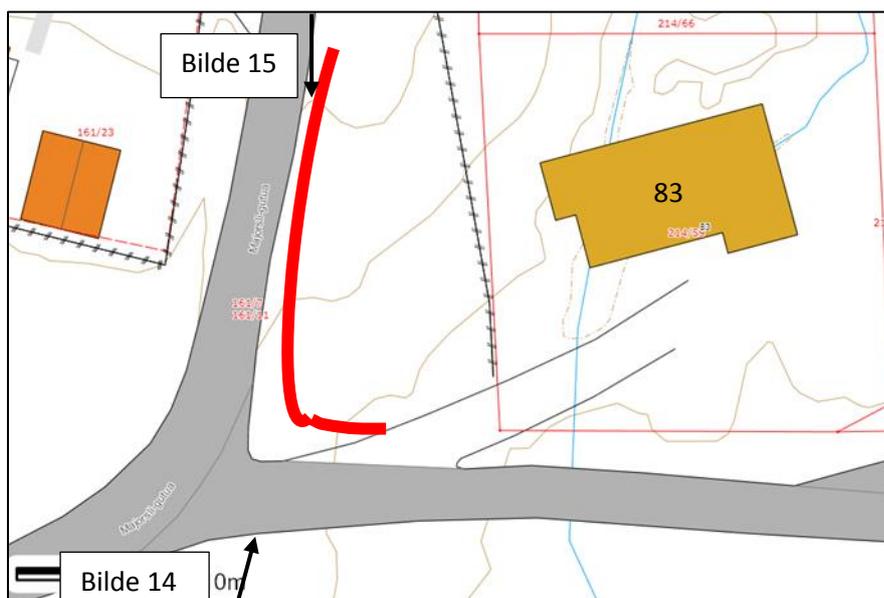
Figur 13. KP 6, grøft Majorsligutua 81/83 vises med rød strek. Med bildenes posisjon.

I tilknytning til bekken, ved Majorsligutua 81 og 83, har det vært problemer med vann ned mot hyttene ved mye nedbør. Langs Majorsligutua er det grøftet på begge sider, men på østre side flater grøften ut i intet i svingen ved krysset, og vannet renner fritt utover veien og inn på eiendommene. Grøften har også erodert en del før svingen.

Her bør det grøftes ordentlig nedover mot og gjennom svingen for å tåle større vannmengder, og grøften bør erosjonssikres.

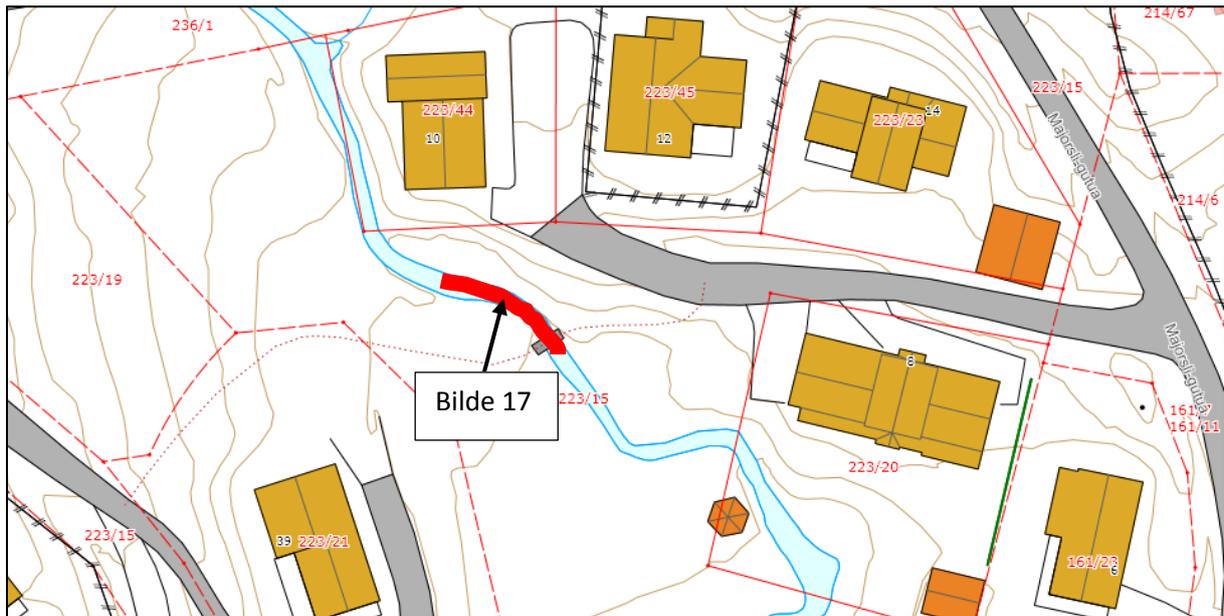
Figur 14. KP 7, foran Majorsligutua 10. Med bildenes posisjon.

Bekken har gravet en del i svingen foran Majorsligutua 10. Rød strek i figur 13 viser strekningen.

Bekkekanten bør erosjonssikres.

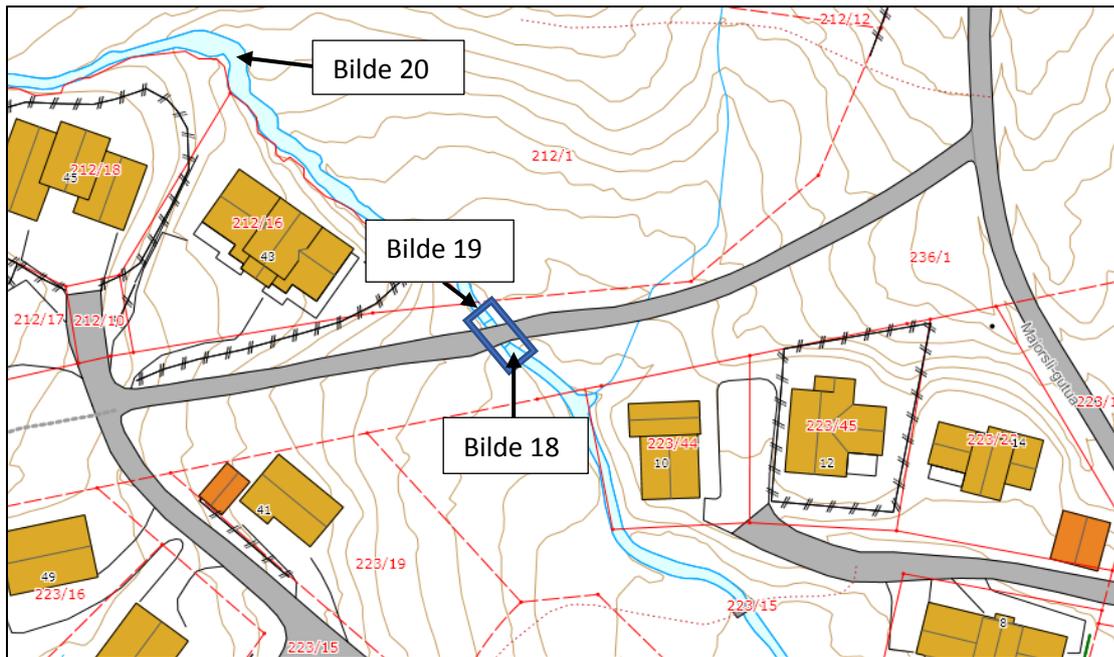
Figur 15. KP 8, stikkrenner skiløype. Med bildenes posisjon.

Tre stikkrenner ligger under skiløypa. En fjerde stikkrenne har utløp i bekken, mens innløpet er fra grøft i tilknytning til skiløypa. Alle rør er i plast, med dimensjoner $\varnothing 600$ (to stk), $\varnothing 400$ og $\varnothing 300$. Ved innløpene ligger avsatte masser som begrenser lysåpningen. Et gjerde over bekken foran innløpet har delvis løsnet og står i fare for å ramle ut i bekken. Samtidig samler det seg mye vegetasjon i nettingen i gjerdet. Lenger oppstrøms i bekken ligger en stor stein, ved Segalstadsetervegen 45. Denne fører til opphopning av løse trestammer, kvister og annen vegetasjon. Det har erodert under steinen og det er utgraving mot trærne vis-à-vis.

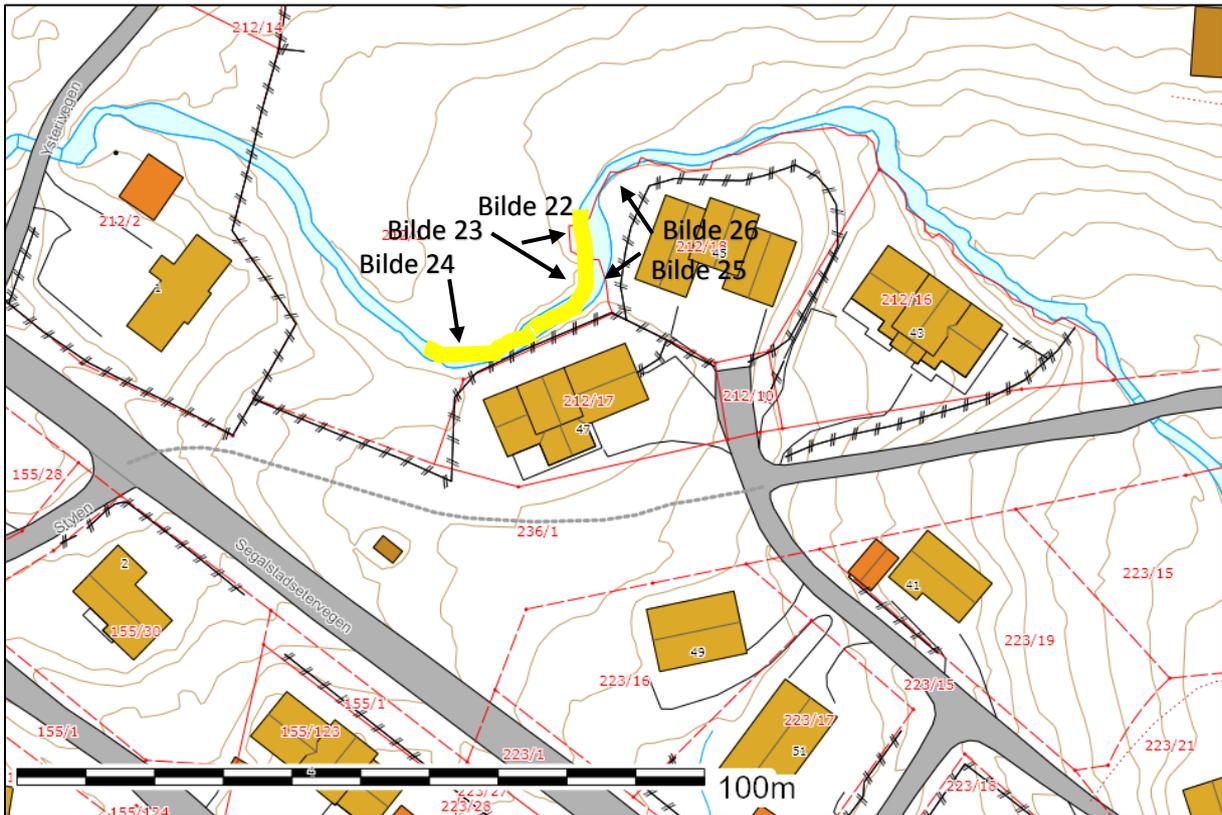
Figur 16. KP 9, Segalstadsetervegen 45/47. Gul strek markerer erodert bekkekant. Med bildenes posisjon.

Ved eiendommene Segalstadsetervegen 45 og 47 eroderer bekken en del. Den kommer nærmere bygningene hvert år ifølge hytteeierne. Terrenget rundt er vått og myrlandt, bekken svinger flere steder rundt nevnte eiendommer, og løpet er flyttet flere ganger. Bekken er ganske grunn nærmest nr 45. Ved høy vannføring har det vært nær oversvømmelser, med kun 10-15 cm opp til toppkant. I svingen ved nr 47 har bekkekanten blitt plastret, men det er mer eller mindre borte. Dessuten synker grunnen enkelte steder på eiendommen.

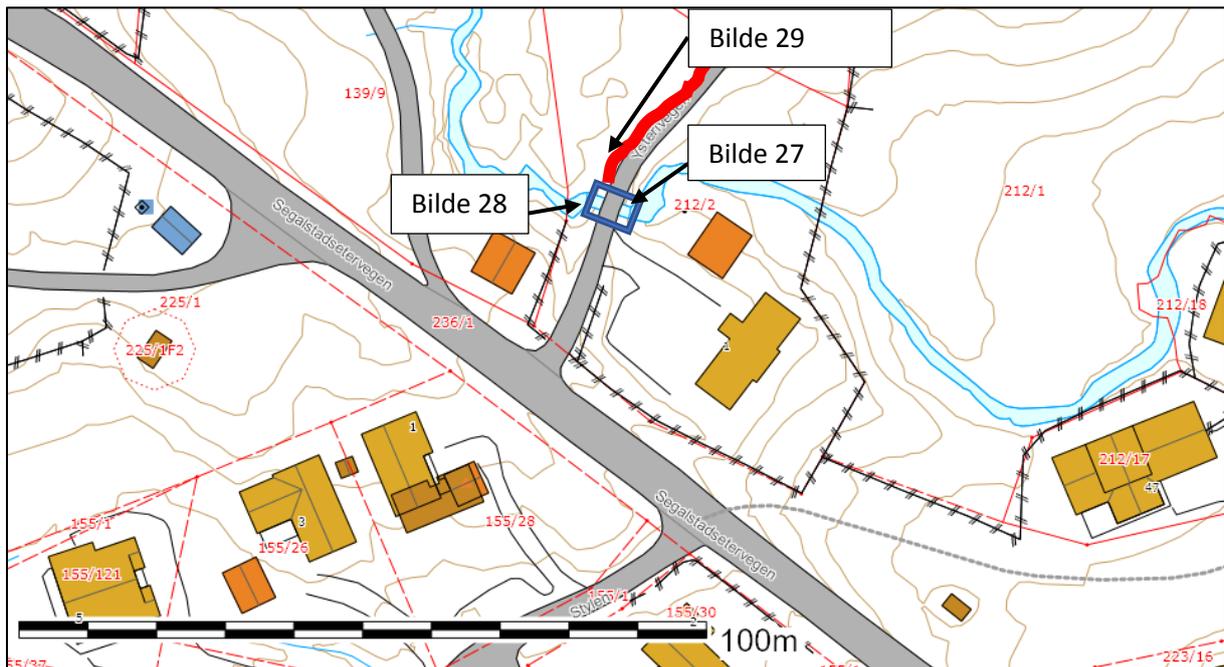
Figur 18. KP 10, Ysterivegen. Grøft markert med rødt. Med bildenes posisjon.

Stikkrenne under Ysterivegen har dimensjon $\varnothing 1000$. Bekkeløpet snevres inn ved innløpet til stikkrenna. Det risikeres utgraving på høyre side medstrøms der stikkrenna ikke tar hele bekkeløpet. Langs Ysterivegen nordover er det en grøft inn til innløpet. Avsatte masser fyller grøften, som ikke er særlig dyp i utgangspunktet, slik at den ikke er i stand til å ta imot vann. Utløpet mot Vaskeribekken er ikke tilfredsstillende.

Oppover i bekken er det litt skrot liggende som potensielt kan føre til oppdemming ved innløpet under Ysterivegen. Ved Segalstadsetervegen 53 henger et gjerde over bekken som samler vegetasjon. Gjerdestolpene har delvis løsnet. På strekningen langs hotellet er bekken bred og dyp, med flere tre-terskler. Her ligger det trestokker og annet trevirke. Høyere opp, ved Ysterivegen 25, er enda et gjerde i ferd med å kollapse ut i bekken. Gjerdet samler en del vegetasjon og avfall.

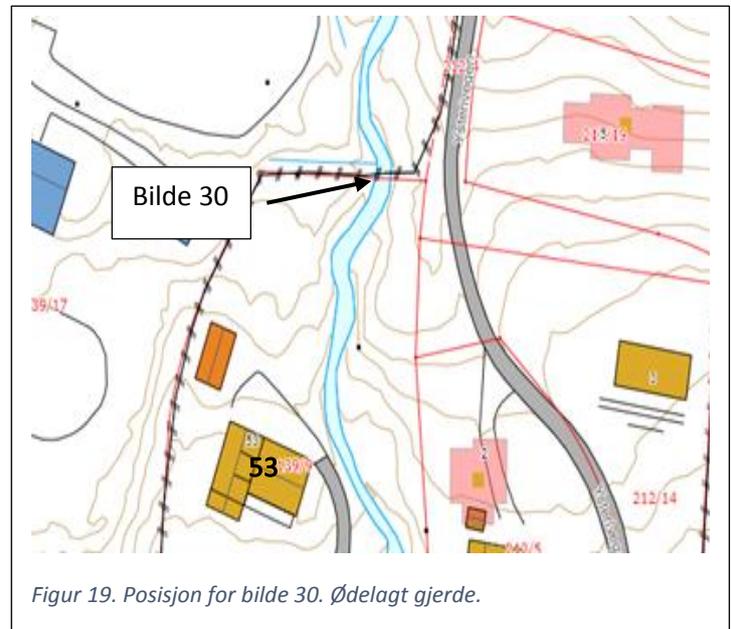
Figur 19. Posisjon for bilde 30. Ødelagt gjerde.

Bilde 30. Ødelagt gjerde ved Segalstadsetervegen 53 (223/44).

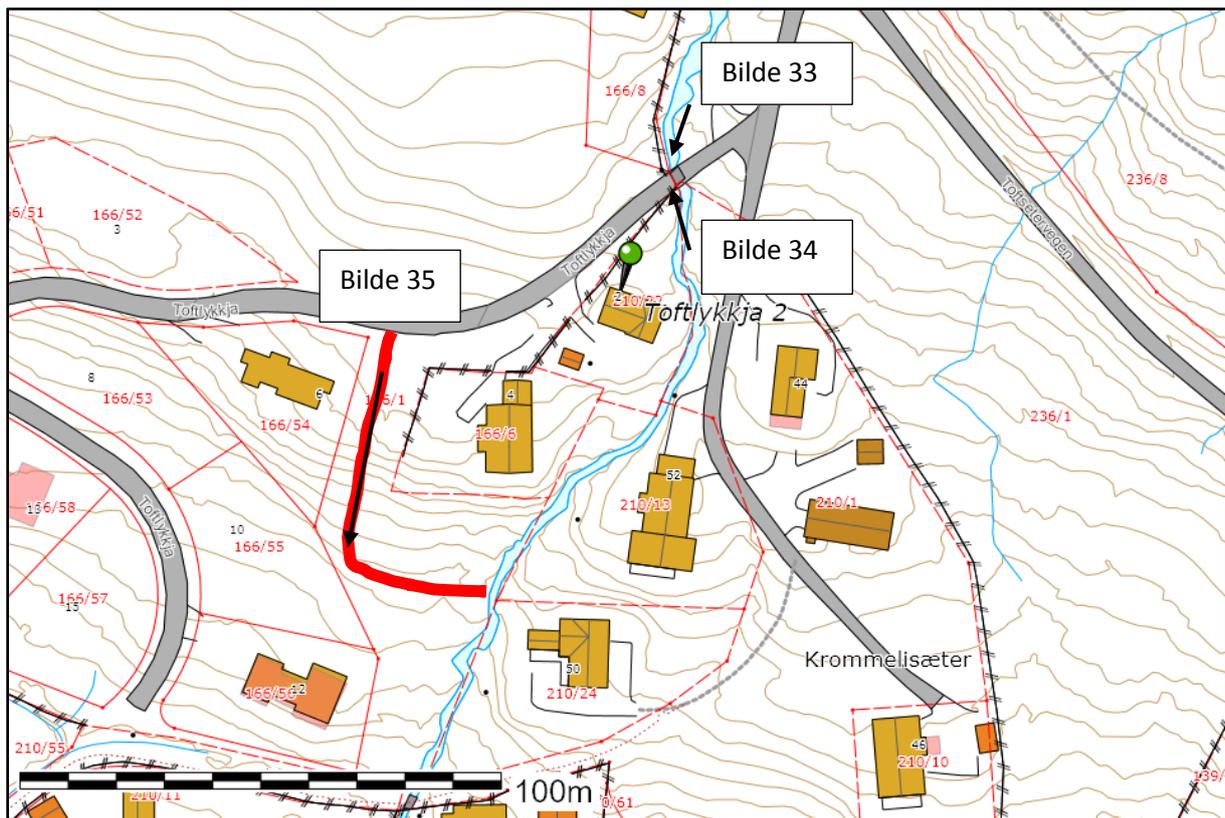
Figur 22. KP 11, Toftlykkja. Rød strek markerer grøft/voll. Med bildenes posisjon.

Mellom Toftlykkja 4 (166/6) og 6 (166/54) er det en voll/grøft som leder vann inn til Vaskeribekken. Den er meget utsatt. Det er bratt, og hytte nedenfor der grøfta svinger med det naturlige fallet. Her er det stor risiko for erosjon og vann inn på hyttene (nr 6 og nr 12 er spesielt utsatt) og massetransport til bekken.

Grøft som leder overflatevann ned og inn til Vaskeribekken (rød strek i figur 21). Fungerer som voll mot Toftlykkja 6, hvor hytta ligger lavere i terrenget enn grøfta. Som figur 21 viser, svinger grøfta skarpt før den går mot bekken. Stor fare for erosjonsskader om bekkedanten ikke blir sikret ordentlig.

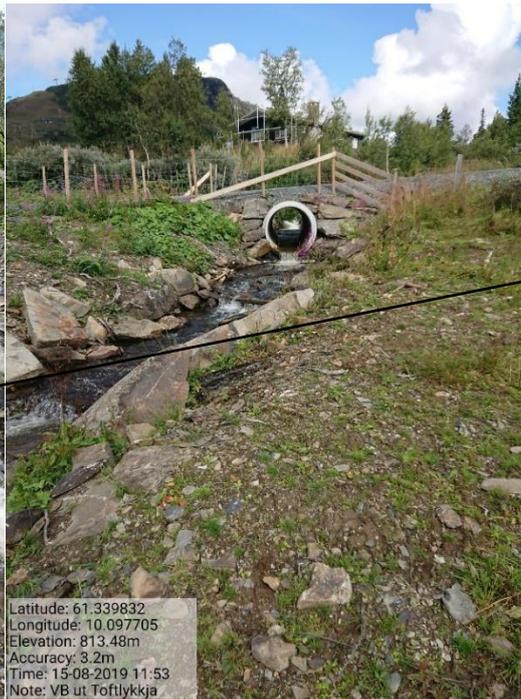
Bilde 34. Utløp Toftlykkja.

SR Toftlykkja, Ø1200 i betong. Ved innløpet er noe av plastringen på venstre side medstrøms vasket ut i vannet.

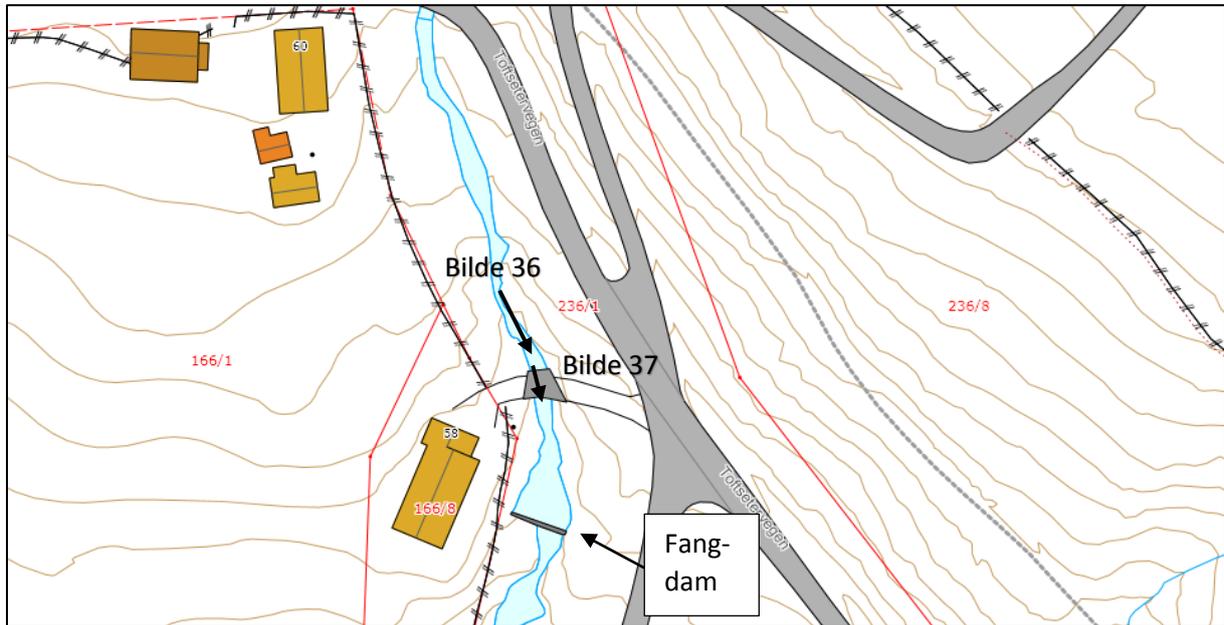
Figur 23. KP 12, Toftsetervegen 58. Med bildenes posisjon.

Kulvert under innkjøring til Toftsetervegen 58 er tilgrodd av buskas. Den murte delen av kulverten har forvitret, og armeringen kommet til syne. Nedstrøms kulvert er det bygget en fangdam som bremser opp vannet og avsetter eroderte masser.

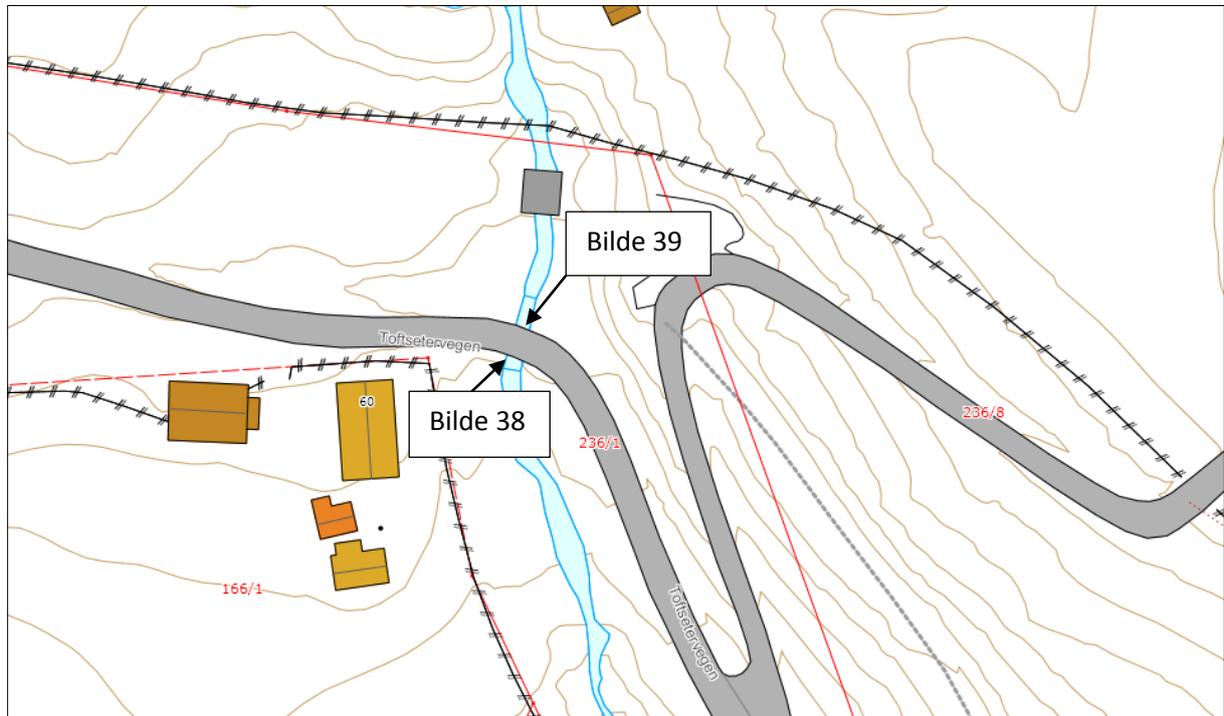
Figur 24. KP 13, stikkrenne Toftsetervegen. Med bildenes posisjon.

Stikkrenne under Toftsetervegen har dimensjon $\varnothing 1200$ i stål. Det er en del vegetasjon i og rundt både inn – og utløp.
