9 Steinebekken

Befaring av Steinebekken ble utført 18. juni 2019.

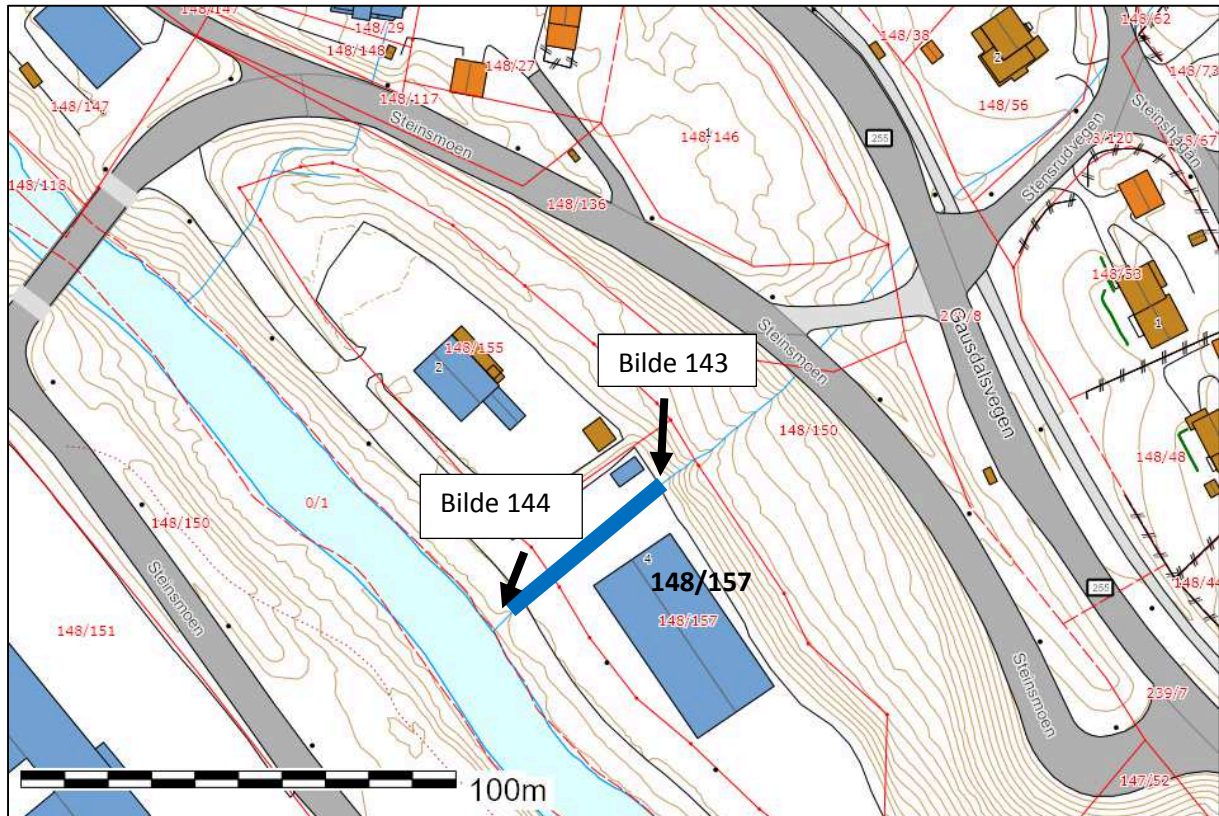
Figur 3. Stikkrenne på eiendommen 148/157 og under grusveg.

Stikkrenne (Ø400 i betong) ligger lavt i terrenget, med massefangdam foran innløpet. Bekken renner på berg forut for innløpet, så det er ingen fare for erosjon. Det har samlet seg en del småstein ved og i innløpet som potensielt kan tette stikkrenna. Det vil være få konsekvenser ved oversvømmelse her, men lagerbygningen ligger utsatt til. Vann på avveie vil renne ut i Gausa.

Tilsyn og rensk av innløp ved ekstreme nedbørperioder, samt bedre inntaket. Dimensjon på stikkrenne bør økes.

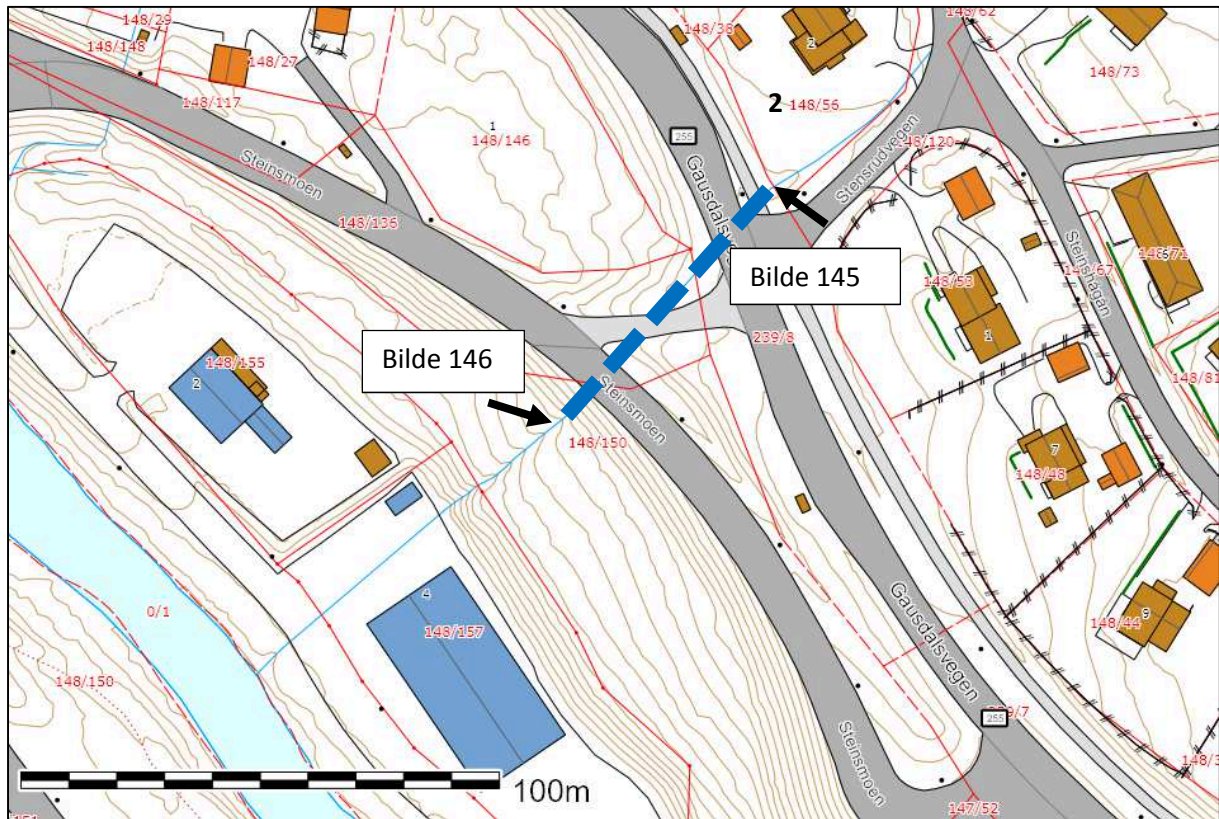
Figur 4. Bekkelukking under Gausdalsvegen og Steinsmoen.

Bekken er nedlagt i rør (ca lengde 95 meter) fra Stensrudvegen 2 (148/54) og krysser gangveg (som går langs Gausdalsvegen), Gausdalsvegen, en sti mellom Gausdalsvegen og Steinsmoen, og vegen Steinsmoen. Innløpet ved Stensrudvegen 2 har dimensjon $\varnothing 400$ i betong. Bekkekant forut for innløpet er noe erosjonsskadet. Ifølge beboere er det risiko for tetting av innløpet, men ellers er bekken stort sett problemfri på eiendommen. Utløpet går under Steinsmoen og har dimensjon $\varnothing 350$ i plast. Denne er skadet og plasten har begynt å gå i oppløsning.

Inntaket bør bedres. Dimensjon på begge stikkrennene bør økes.

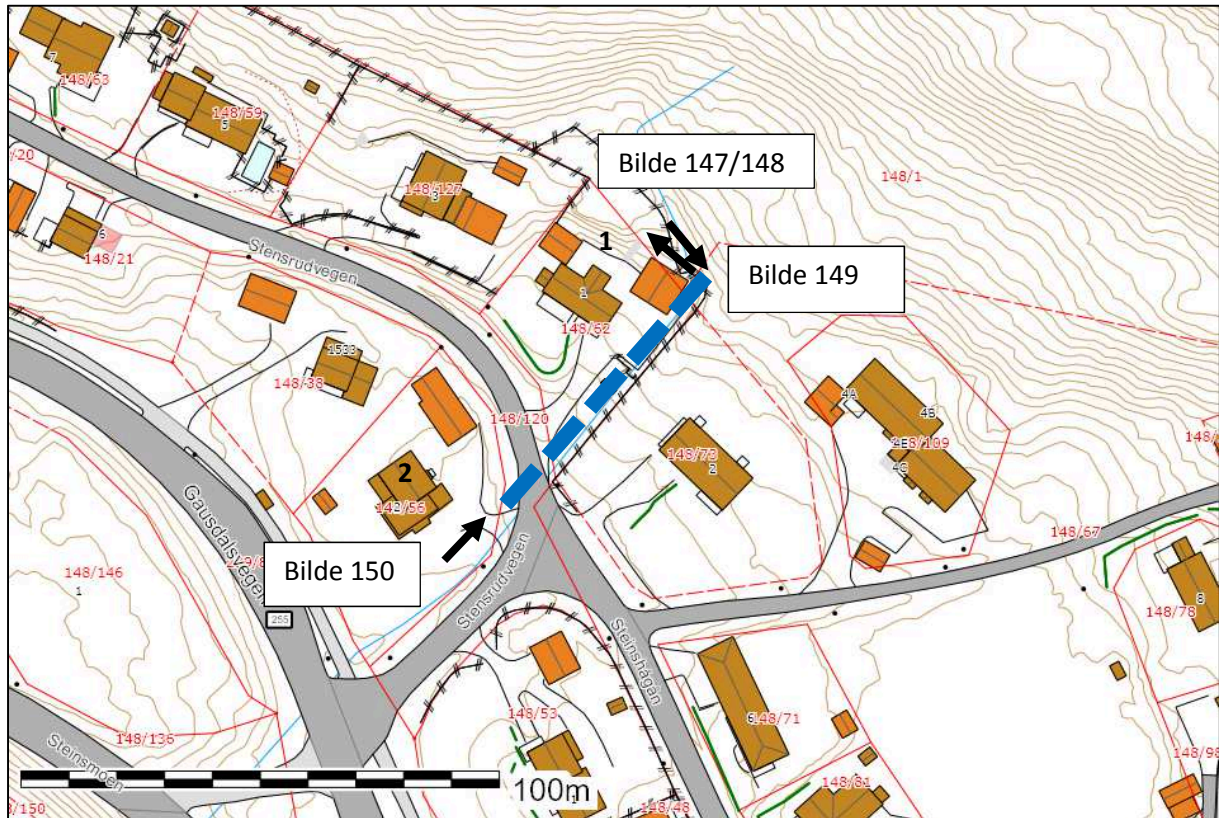
Figur 5. Bekkelukking under Stensrudvegen.

Innløp Ø400 i betong med rist. I forbindelse med innløpet på Stensrudvegen 1 (148/62) har det vært oversvømmelse tidligere. Her har beboer støpt bunn og murt vingemur for bekkeinntak. Det ligger et drensør inn i stikkrenna. Bekkelukkingen (ca lengde 65 meter) har utløp ved Stensrudvegen 2 (148/56) med dimensjon Ø600 i plast.

Bytte til rør med større dimensjon.

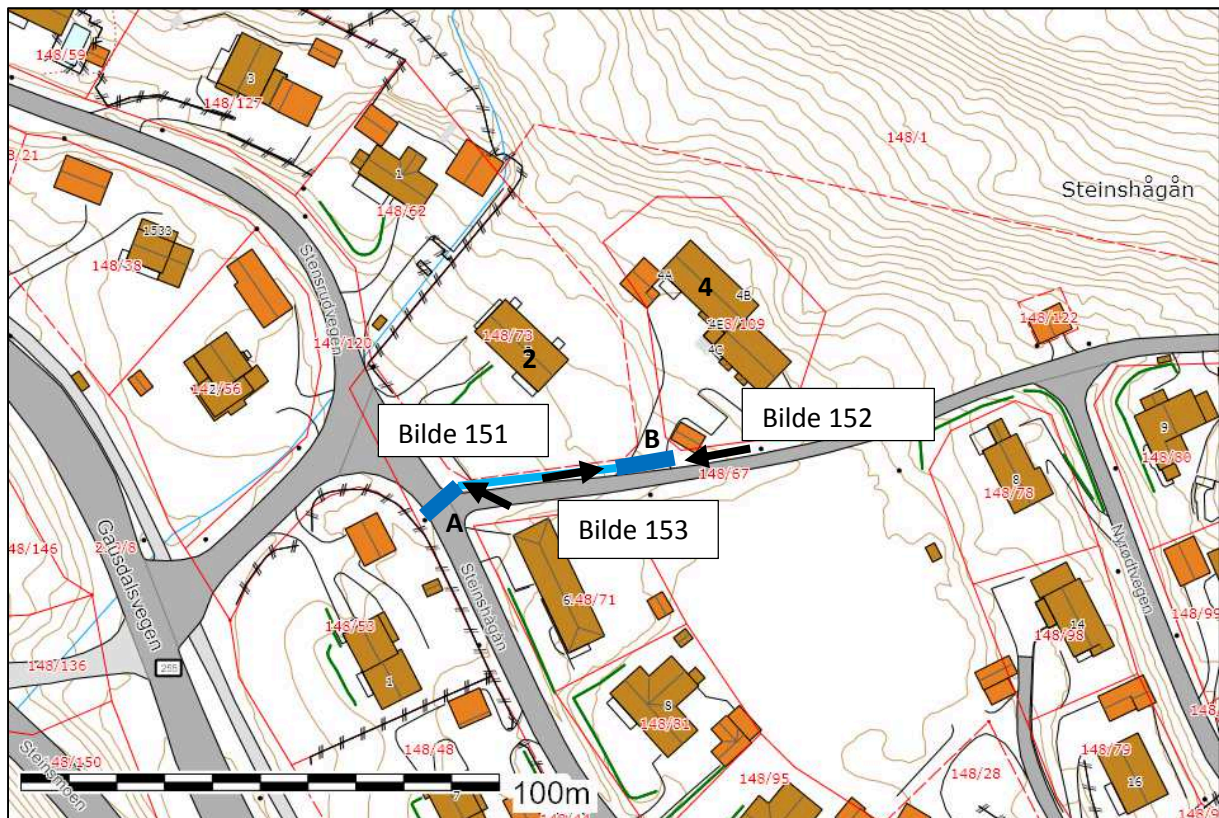
Figur 6. Stikkrenne og grøft i Steinshågåen.

I området ved Steinshågåen 2 (148/73) og 4 (148/109) meldes det om problemer med vann på avveie og vann ut i vegen. Det er ingen tydelig bekk her, men mye vann. Grøfta langs gangvegen forbi eiendommene er lite definert og ligger i flatt terreng. Stikkrennene (A og B, Ø200 plast) er små, og vannet graver seg under asfalten. I krysset Steinshågåen og gangvegen har det vært oversvømmelse. Vannet kommer fra flere kanter, stikkrennene tar ikke unna og vannet flommer over vegen.

Utbedring av grøft og bytte til større stikkrenner.

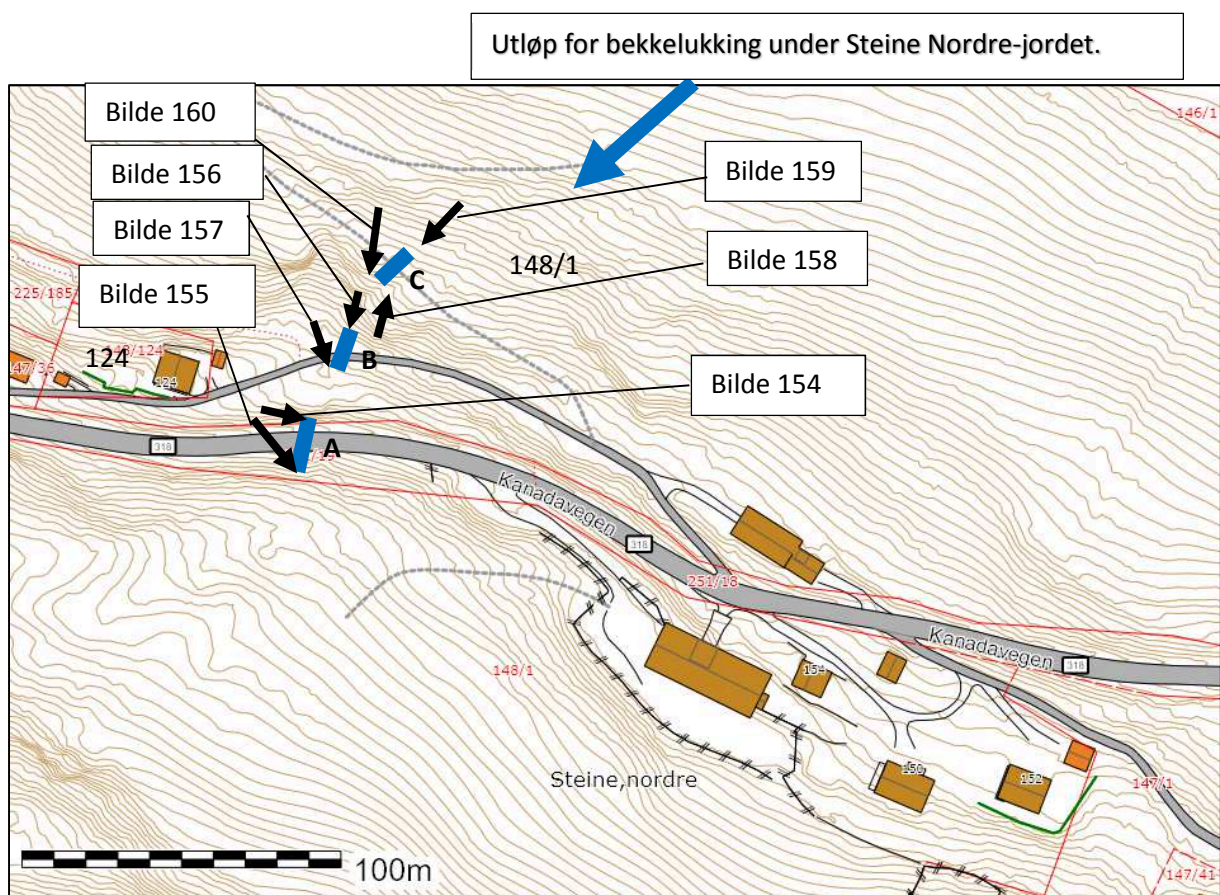
Figur 7. Stikkrenner Kanadavegen, lokalveg forbi Kanadavegen 124 og landbruksveg 148/1.

Stikkrenne (A) under Kanadavegen har innløp i kum, dimensjon $\varnothing 500$ i betong. Forut for innløpet går bekken i bratt skrent, mens det flater ut på Steinejordet (148/1) sør for Kanadavegen. Bekkefare er ikke så tydelig i dette området, og bekken finner flere veger for så å komme sammen igjen. Det kommer vann inn fra grøft fra venstre side sett medstrømsretningen for bekken.

Stikkrenne (B) som krysser lokalveg forbi Kanadavegen 124 (148/124) har dimensjon $\varnothing 300$ i plast. Her er det et udefinert bekkeløp, som finner andre veger ved hindringer i løpet. Det er små stikkrenner og mye rusk og rask i og rundt bekkefaret. Stedvis bratt terreng. Her er det risiko for oversvømmelse ut i Kanadavegen.

Stikkrenne (C) som krysser landbruksvegen på 148/1 har $\varnothing 400$ i betong. Nord for stikkrenne har bekkeløpet større kapasitet enn sør for stikkrenna. Området er et hogstfelt, med mye kvist.

Bytte av stikkrenner til større dimensjon. Renske ved inntak.

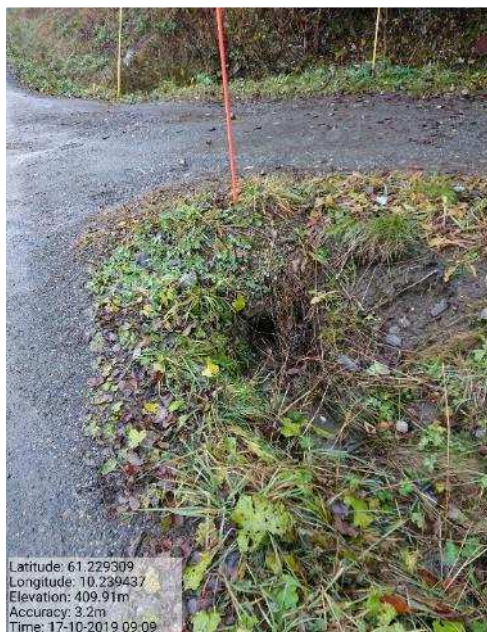
Bilde 20. Utløp innkjøring Øverbygdsvegen 1411.

Utløp for stikkrenne under innkjøring til Øverbygdsvegen 1411.

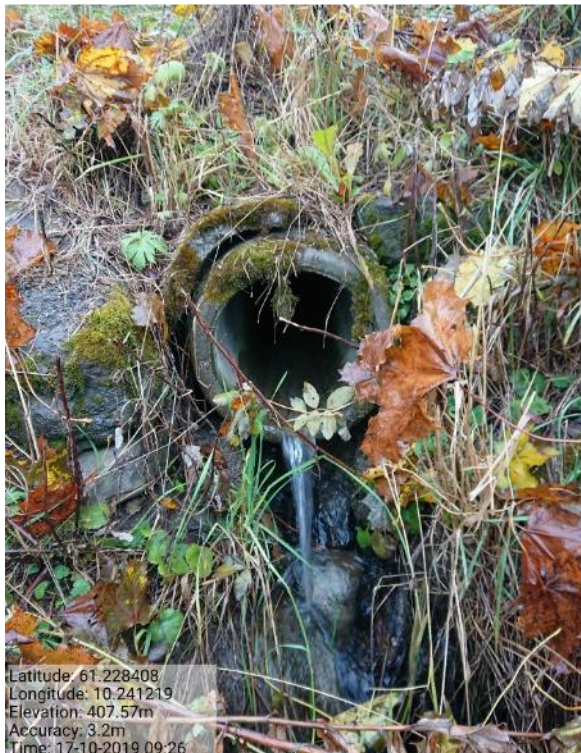
Bilde 26. Utløp Øverbygdsvegen.

Utløp Øverbygdsvegen.

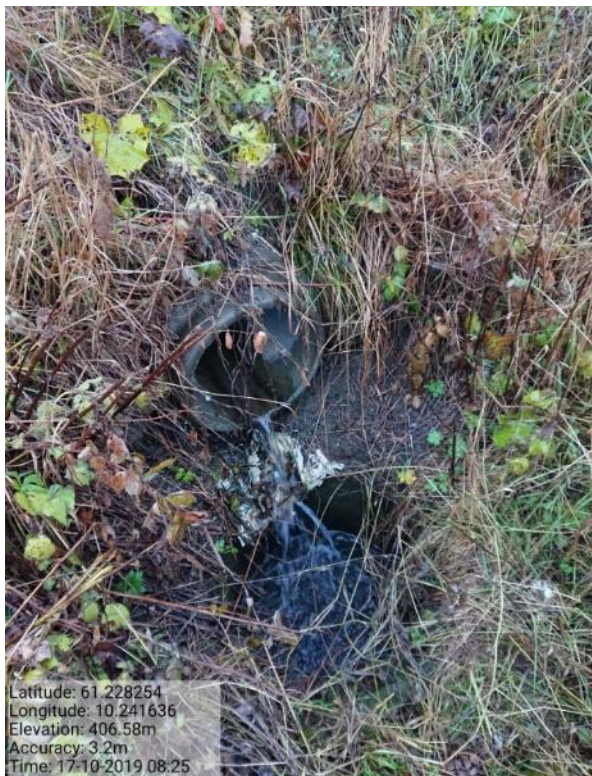
Bilde 30. Utløp Øverbygdsvegen.

Utløp
Øverbygdsvegen.
