4 Myrebekken

Myrebekken ble befart 31. juli og 6. august 2019.

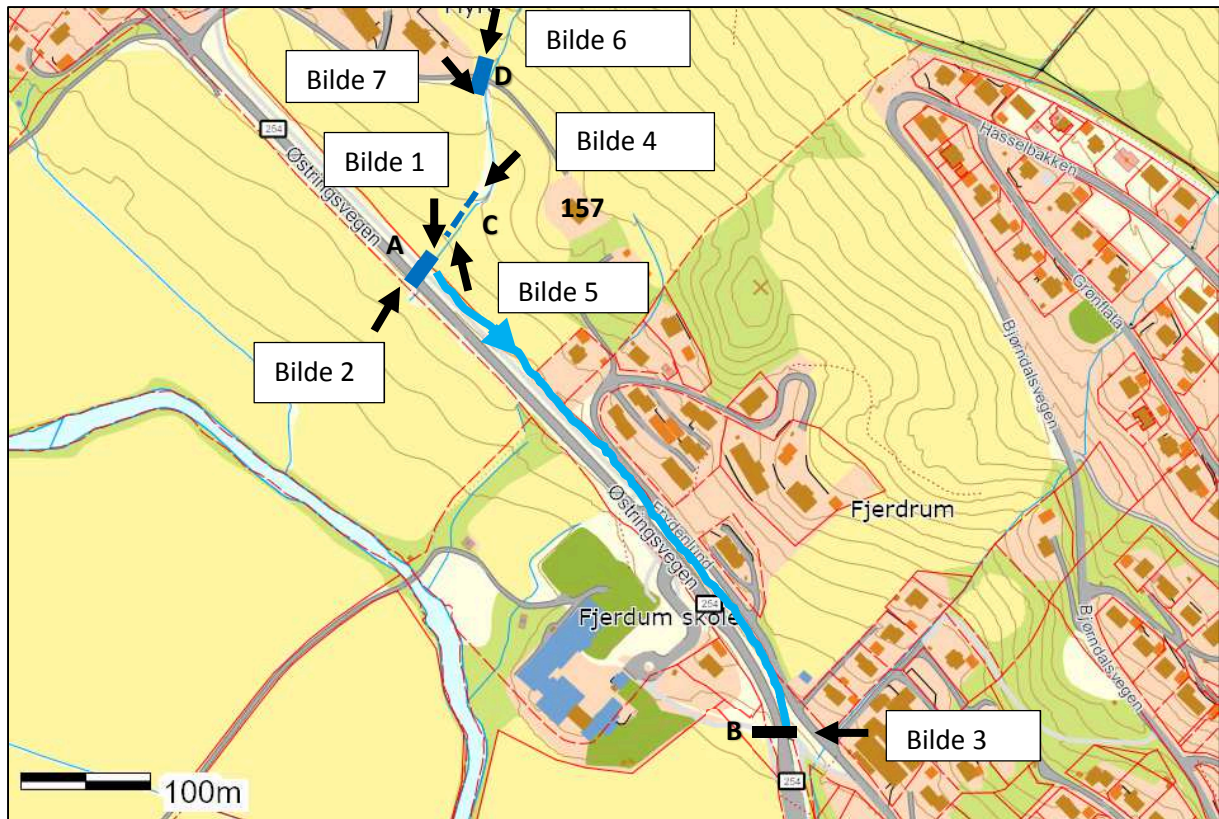
Figur 3. Stikkrenner Østringsvegen og på Myrejordet. Stiplet, blå linje viser bekkelukking, blå linje viser vannvegen ved tett stikkrenne i 2011.

Stikkrenne under Østringsvegen (A) har $\varnothing 600$ og er i betong. Under flommen i 2011 ble stikkrenna tett, og oversvømmelsen her førte til at undergangen (B) ved Fjerdum skole ble fylt av vann og grus, og måtte for en periode stenges. Det er bekkelukking (C: ca lengde 50 meter) ($\varnothing 500$ i betong) på deler av Myrejordet. Bekkeløpet forut for stikkrenne er åpent, dypt og bredt og har plass til utvidelse ved flom. (D) er første stikkrenne etter samløp av de to armene av Myrebekken. Den har dimensjon $\varnothing 800$ i stål. Bekkefarete på Myrejordet er åpent, dypt og bredt, med en del løsmasse i bekken.

Dimensjonen på stikkrenne under Østringsvegen (A) er for liten og anbefales byttet til større. Jevnlig rensk av rist over sandfangkummene i undergangen ved Fjerdum skole anbefales. Bekkelukking (C) har for liten dimensjon og det er fare for tilstopping. Det bør byttes til større rør.

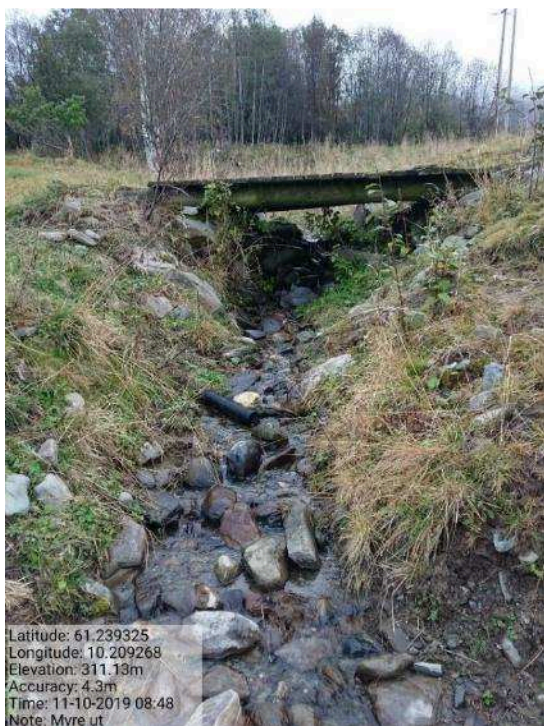
Bilde 9. Kulvert Myrejordet.

Utløp kulvert.

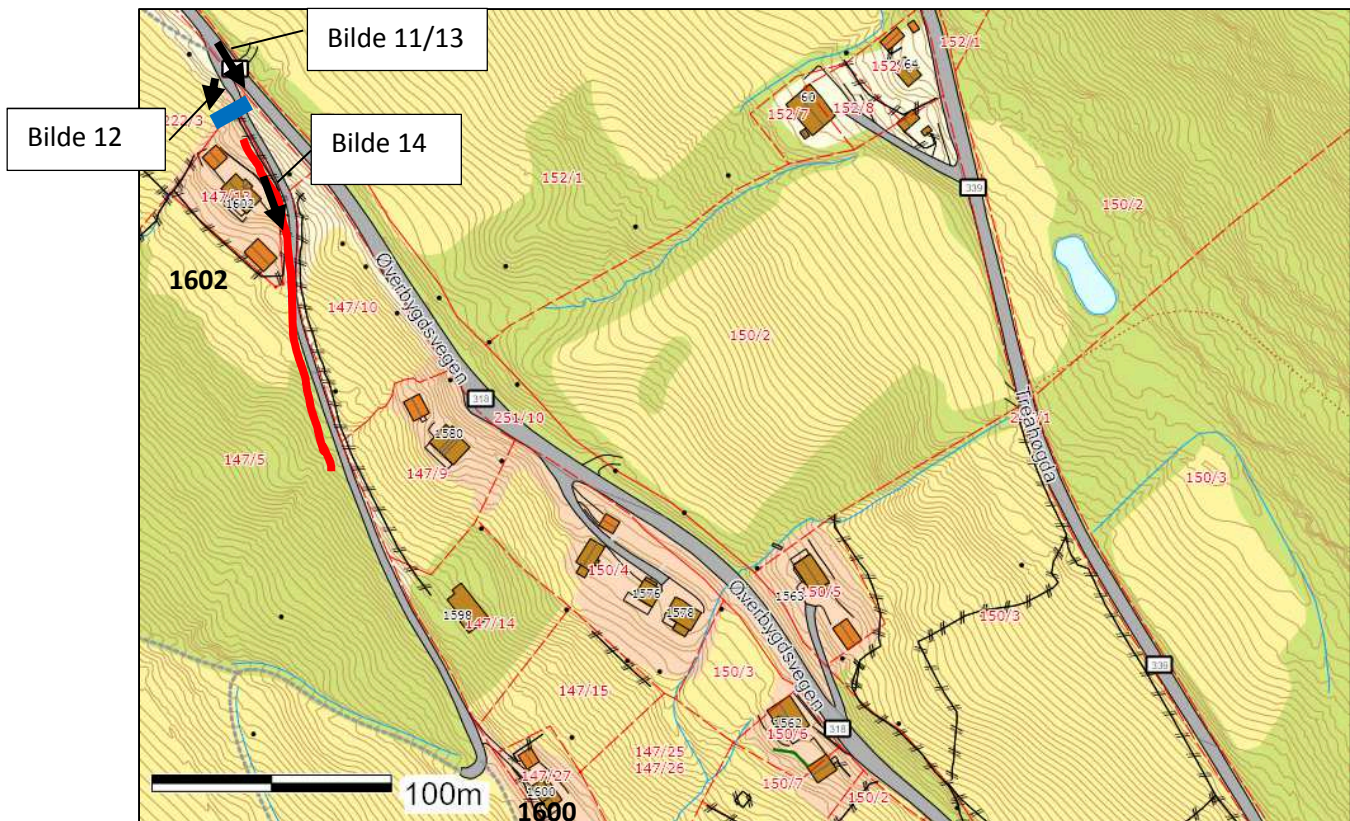
Figur 5. Stikkrenne under veg til Øverbygdsvegen 1600. Rød strek viser grøft.

Stikkrenne (Ø800 i plast) går under veg til boliger med adresse Øverbygdsvegen 1600 og 1602 (147/27). Uavhengig av stikkrennene her, renner vann i grøft langs vegen sørover. Grøfta er smal og grunn, og er overgrodd lenger sør.

Grøft bør utbedres og ryddes for kratt.

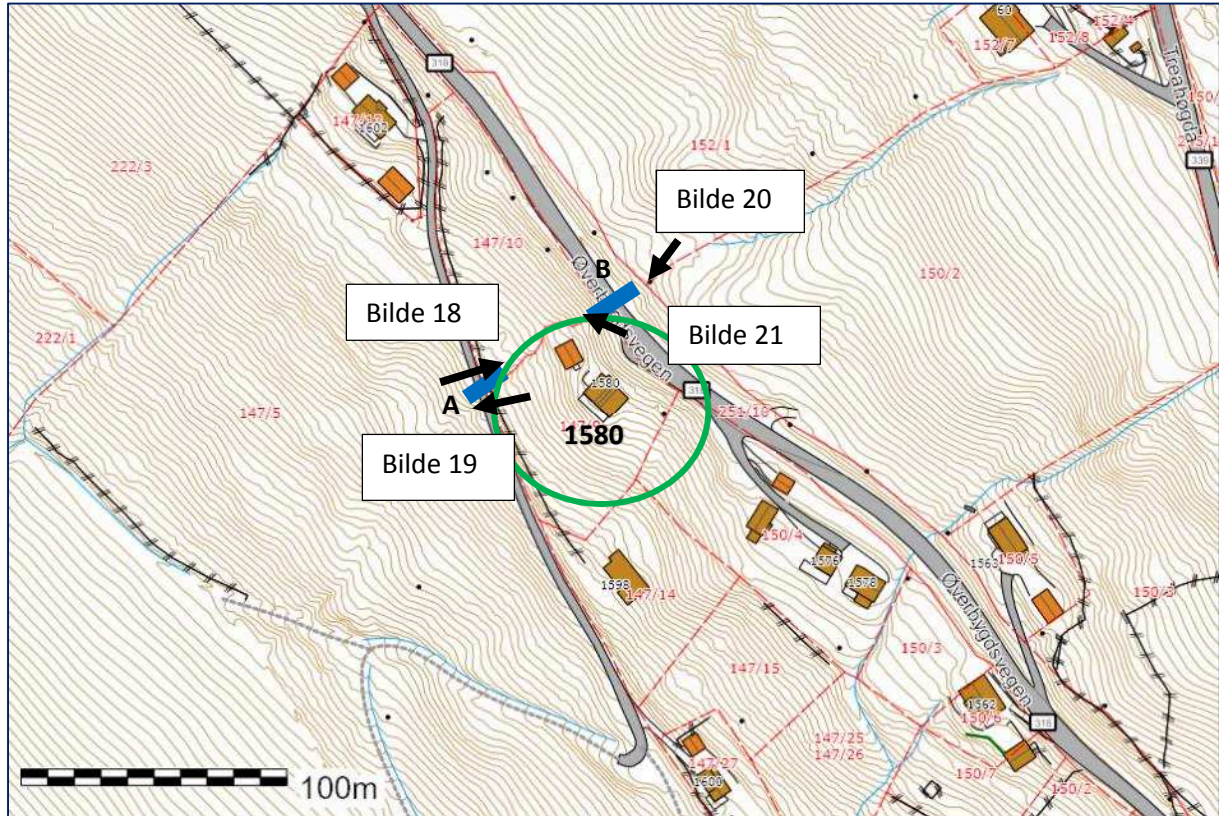
Figur 7. Stikkrenne under veg ved Øverbygdsvegen 1580. Grønn sirkel viser eiendommen.

Øverbygdsvegen 1580 (grønn sirkel) har to stikkrenner ved tomta. Ei stikkrenne (A) med dimensjon $\varnothing 600$ i plast krysser veien nedenfor eiendommen. Denne har erosjonssikring på høyre side medstrøms foran innløpet. Sikringen er en plate av støpt betong. Den andre stikkrenna (B) ($\varnothing 600$ i betong) ligger ovenfor eiendommen og krysser Øverbygdsvegen.

Det bør renskes for løsmasse foran innløp Øverbygdsvegen.

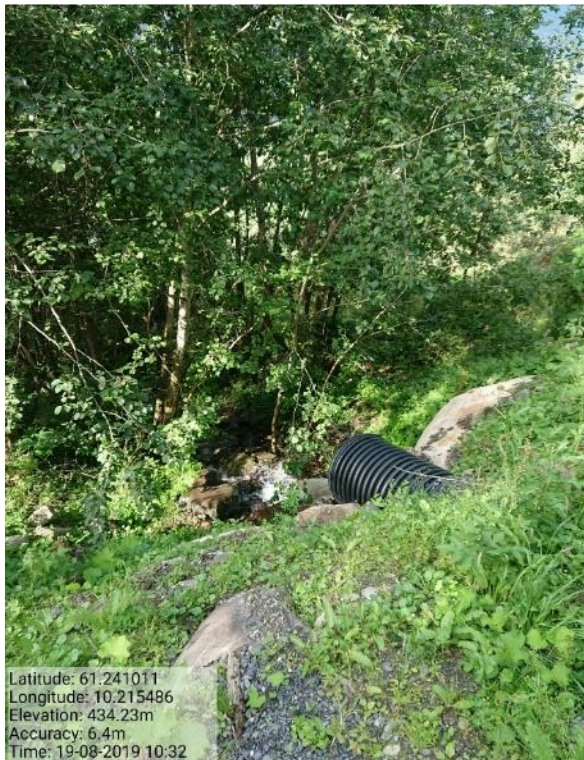
Bilde 19. Utløp veg nedenfor Øverbygdsvegen 1580.

Utløp under veg nedenfor Øverbygdsvegen 1580.

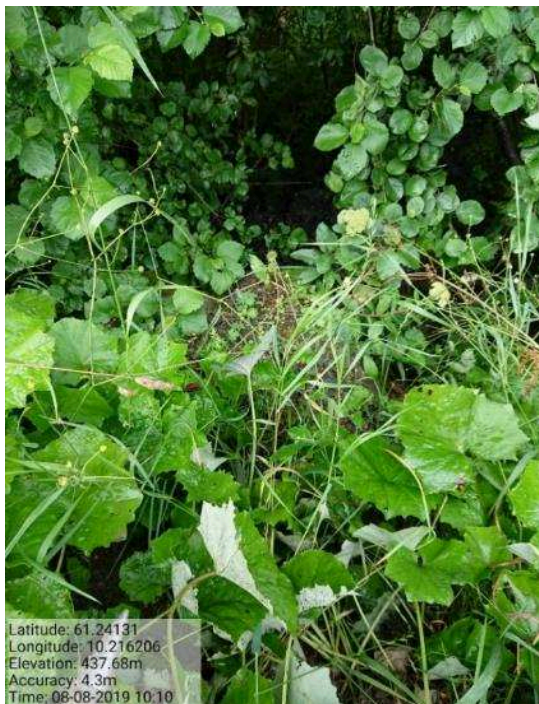
Bilde 21. Utløp Øverbygdsvegen ovenfor nr 1580.

Utløp ovenfor
Øverbygdsvegen 1580.

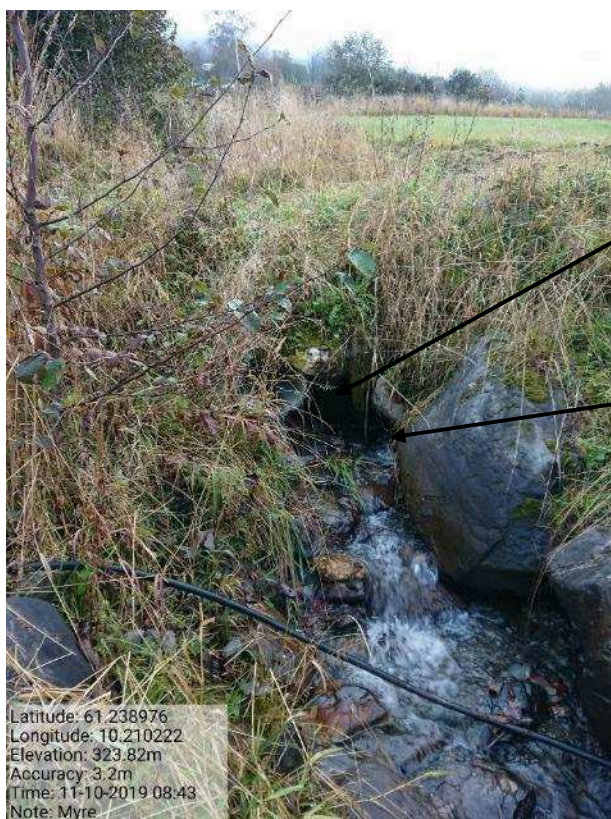
Bilde 23. Utløp landbruksveg.

Utløp landbruksveg.

Vannet renner inn til bekken igjen.

Stikkrenne under landbruksveg på Myrejordet bør byttes til rør med større dimensjon. Inntaket ved innløpet bør utbedres og ryddes for vegetasjon.

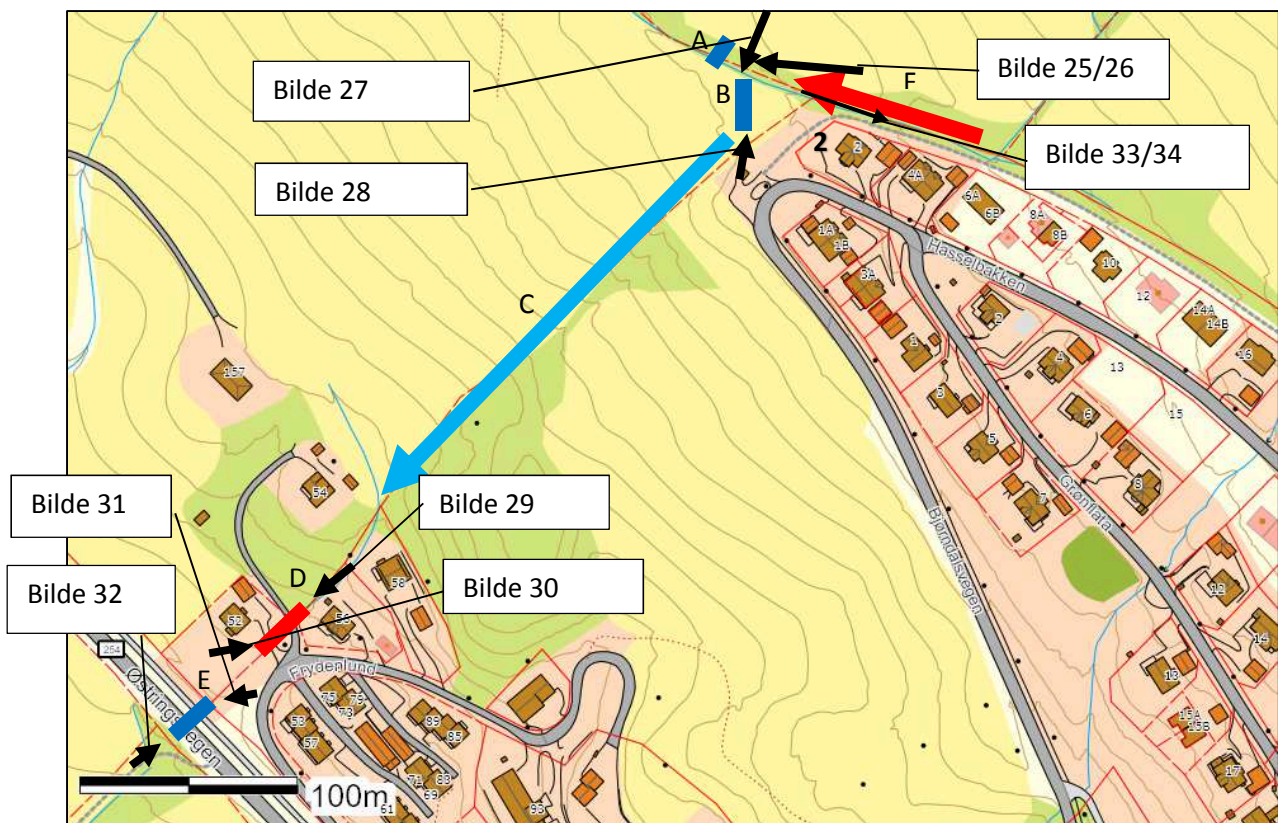
Figur 9. Ved Hasselbakken 2. Blå pil indikerer tørt bekkeløp. Rød pil viser sårbar bekkestrekning/grøft.

For å hindre at nordre arm av bekken får mye vann, ble det satt opp en «sluse» (A) i bekkeløpet nær Hasselbakken. Med slusen (Ø400 i betong) kan man regulere vanninntaket mot Myrejordet. Ved slusen er det innløp for stikkrenne (B) (Ø350 i plast) som går under landbruksveg. Stikkrenna fører vannet ut i et vanligvis tørt bekkeløp (C) som går nedover forbi Fjerdum boligfelt. Dette bekkefaret ligger dypt og er bredt, og har kapasitet for mye vann. Stikkrenne under avkjøringer fra Frydenlund nord for Fjerdum (D) har Ø350 og er i plast. Det sildrer litt vann i bekken her fra et lite løp fra høyre side medstrøms. Det vokser og gror godt med vegetasjon rundt stikkrenna. Med tanke på hvor mye vann bekkeløpet har kapasitet for, er denne stikkrenna for liten og det er stor risiko for oversvømmelse. Stikkrenne (E) har dimensjon Ø600 i betong.

Forut for sluse og stikkrenne, går bekken i grøft (F) langs Gamle Gausdalsveg. Grøfta, som går langs denne vegen nord for Fjerdumsenga, er sårbar. Grøfta er grunn og smal, og særlig ved kjøving om våren blir det oversvømmelse. Det er tidligere meldt om skader i Hasselbakken 2 (224/117).

Bekkeløpet som går langs Gamle Gausdalsveg ovenfor Hasselbakken bør utbedres, gjøres bredere og dypere så det har kapasitet til vannet som kommer i vårløsningen. Stikkrenne under innkjøringer fra vegen Frydenlund til boliger nord for Fjerdum bør byttes til rør med større dimensjon.

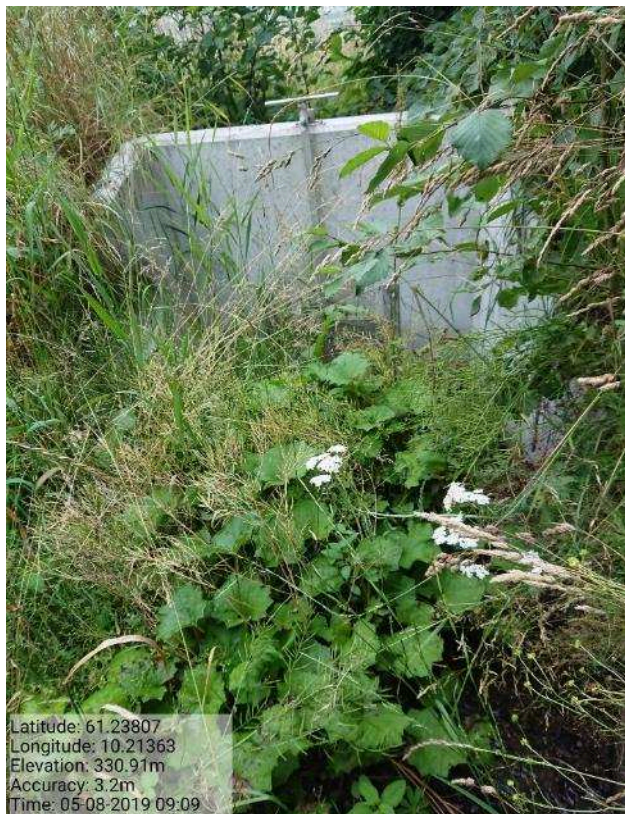
Bilde 25. Sluse ved Hasselbakken 2.

A: Etter flommen i 2011 og tetting av stikkrenne i Østringsvegen, var det ønske om å kunne minske vannstrømmen i nordre arm av Myrebekken. Det ble satt opp bekkinntak med overløp i betong, med vingemur og fangdam. Overløpet går til tørt bekkedar.

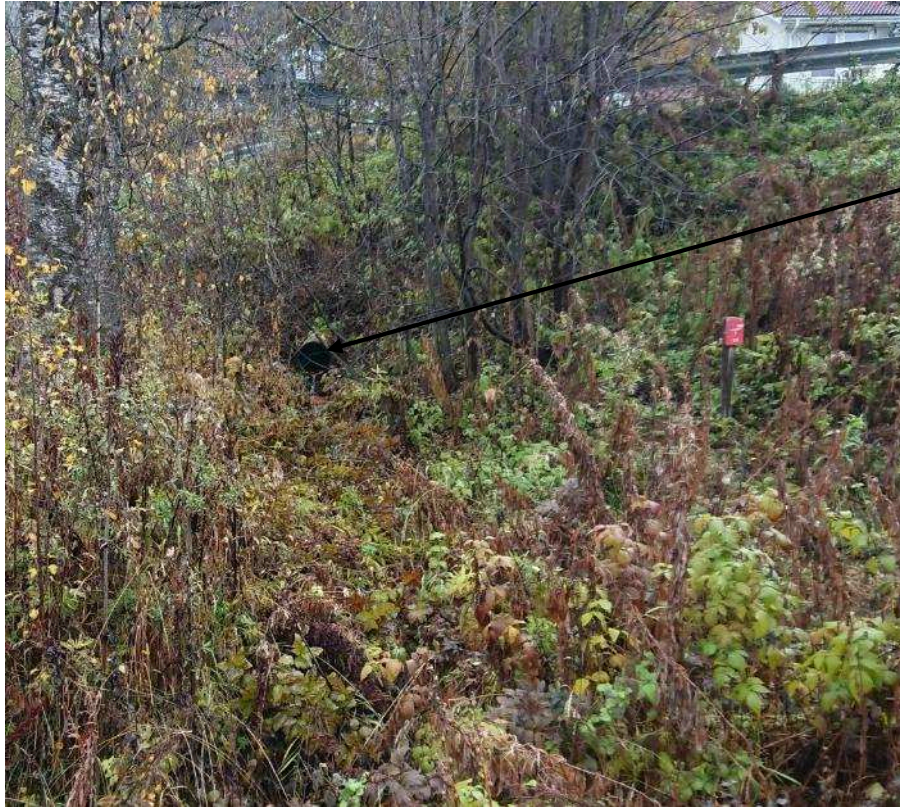
Bilde 30. Utløp Frydenlund.

Utløp Frydenlund.

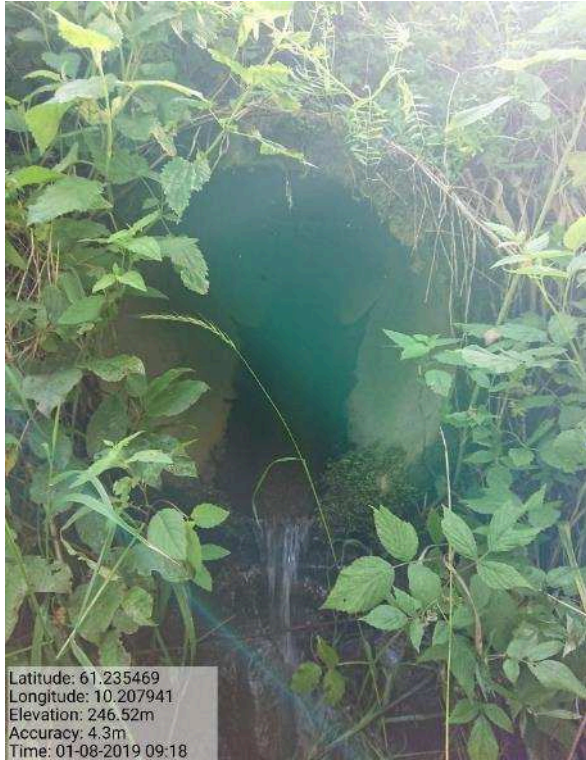
Bilde 32. Utløp Østringsvegen.

Utløp Østringsvegen.

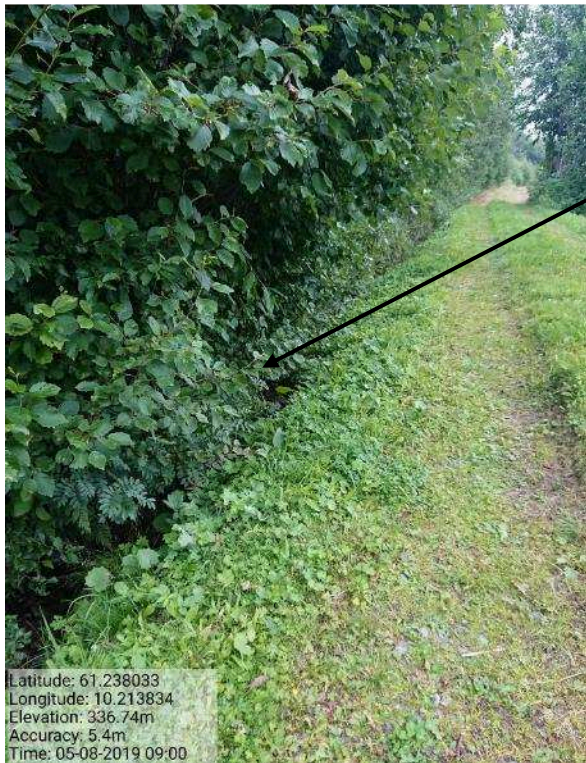
Bilde 33. Grøft langs Gamle Gausdalsveg, sett sørover.

Søndre arm av Myrebekken
med løp langs Gamle
Gausdalsveg, ovenfor
Hasselbakken.

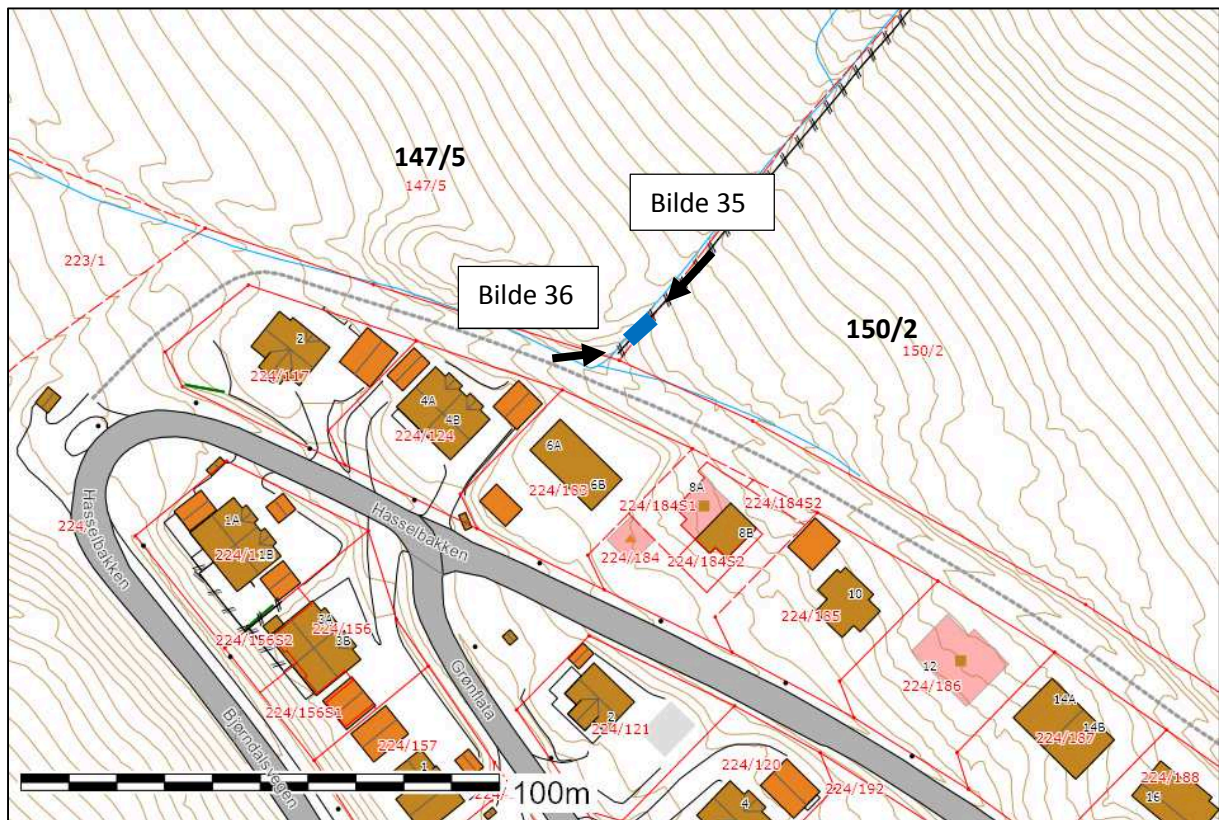
Figur 10. Stikkrenne under landbruksveg.

Der bekken går mellom gårdene 147/5 og 150/2, nord for Gamle Gausdalsveg, krysser en landbruksveg over bekken. Her er en stikkrenne i plast med dimensjon $\varnothing 400$.

Stikkrenne under landbruksvegen har for liten dimensjon og anbefales byttet til rør med større lysåpning.

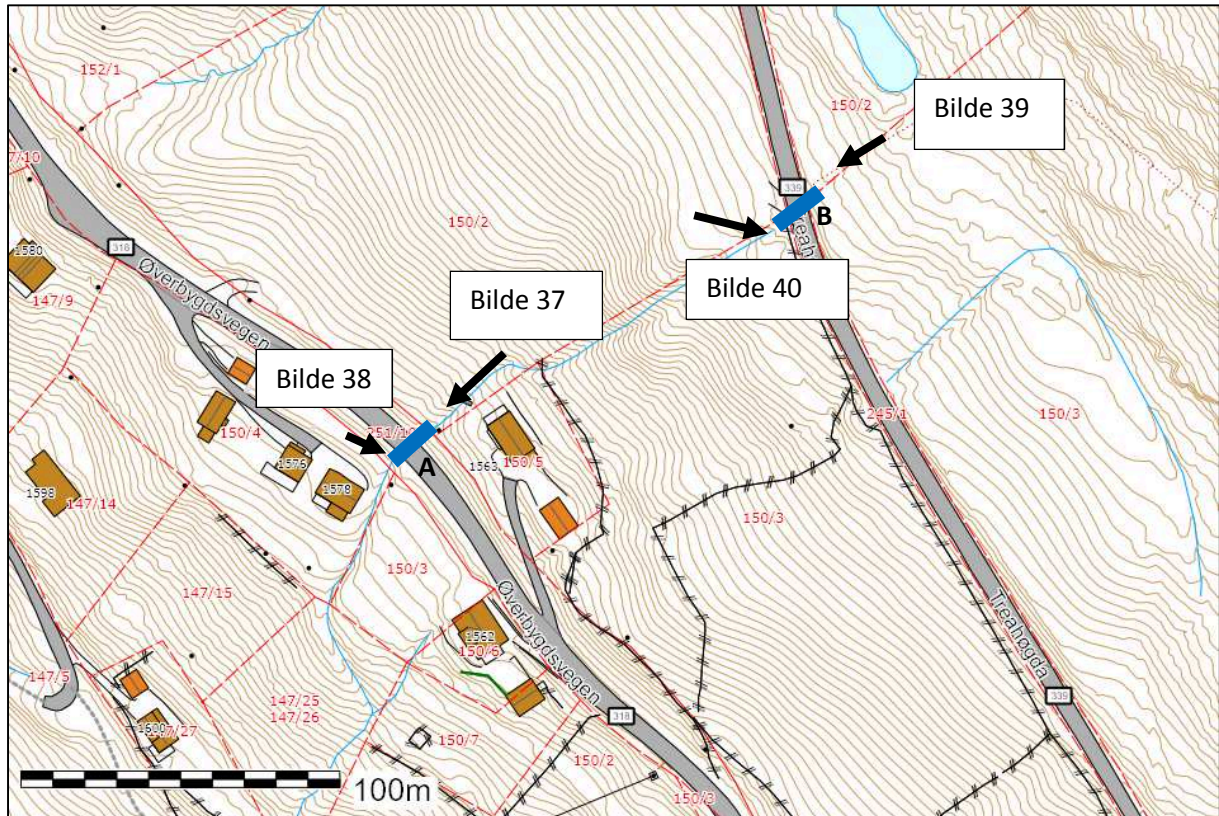
Figur 11. Stikkrenner Øverbygdsvegen og Treahøgda.

Stikkrenne (A) Øverbygdsvegen (Ø500 i betong) blir ofte tett ifølge nabo. Den ble tett under kraftig nedbør i 2018. Innløpet fylles stadig opp med løsmasser. Ved befaring var innløpet halvt begravet med sediment innover i røret. Det var en del vegetasjon rundt, og grøften ved innløpet var ganske grunn. Omkring 70 cm fra toppen av stikkrenne til vegkant.

Stikkrenne (B) under Treahøgda har dimensjon Ø400 og er i betong. Det er en del avsatte masser foran innløpet, og det vokser en del vegetasjon rundt.

Stikkrenne under Øverbygdsvegen har for liten dimensjon og bør byttes til større rør, og løsmasse bør fjernes.

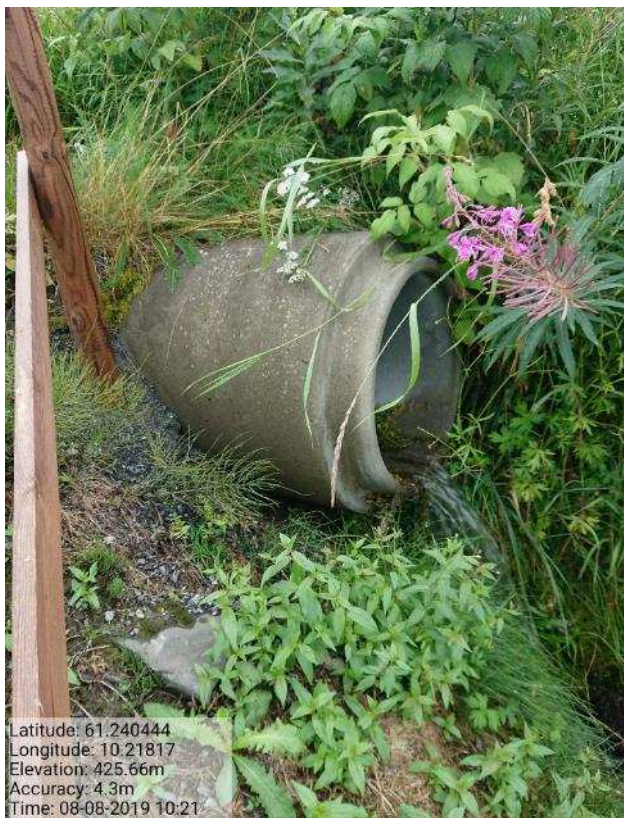
Bilde 38. Utløp Øverbygdsvegen.

Utløp Øverbygdsvegen.

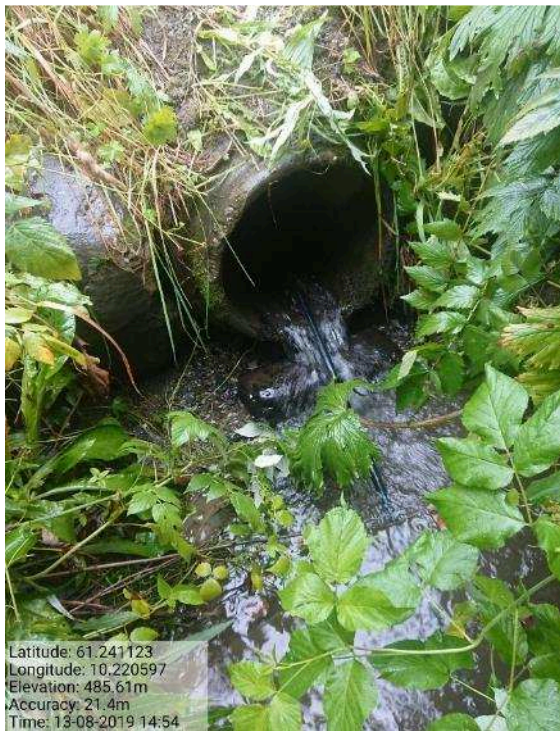
Bilde 40. Utløp Trehøgda.

Utløp Trehøgda.

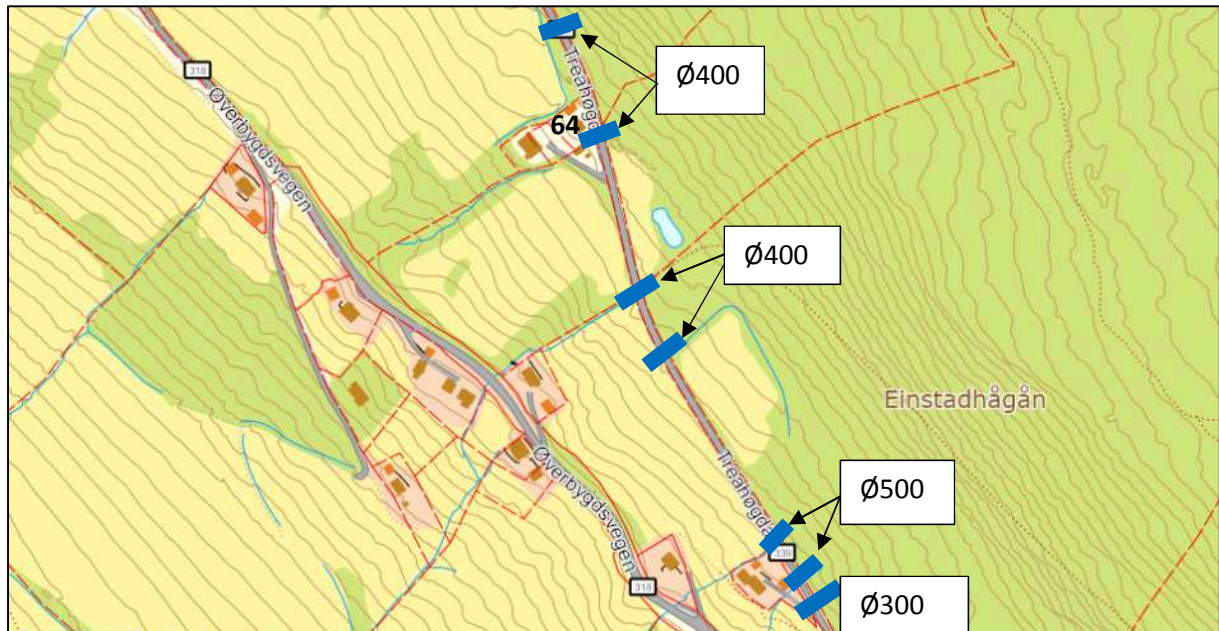
Figur 12. Stikkrenner i kritisk del av Treahøgda.

Under flommen i 2013 var det store problemer med stikkrenner i Treahøgda. Ei tett stikkrenne nordover for Treahøgda 64 (152/7) førte til større vannstrømning nedover. Beboere jobbet selv for å holde innløpene åpne og frie for vegetasjon og løsmasser. Statens vegvesen rensket opp i grøft langs Treahøgda. Dette skapte problemer i snøsmeltingen. Da raste vannet forbi innløpene som var fulle av is, og førte til oppstuvning grunnet for lite kapasitet i stikkrenner lenger sør.
