5 Hagenbekken

Befaring av Hagenbekken ble gjennomført onsdag 17. juli 2019.

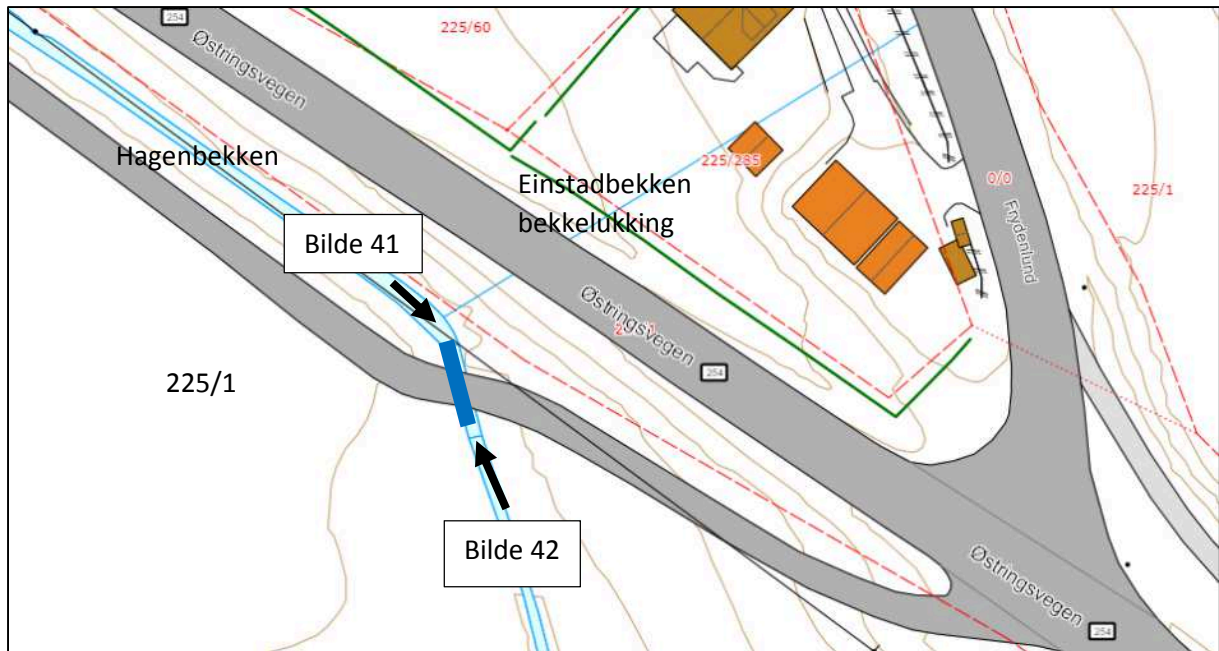
Figur 3. Stikkrenne under landbruksveg Segalstadjordet.

Stikkrenne (Ø700 i betong) går under landbruksvegen på Segalstadjordet (225/1). Bekkeløpet går parallelt med og mellom landbruksvegen og Østringsvegen et stykke. Innløpet ligger lavt og det fraktes en del masse inn i innløpet. Utløpet ligger også lavt, og masser transportert gjennom røret blir liggende rett utenfor utløpet. Ved innløpet får Hagenbekken og Einstadbekken samløp. Einstadbekken har utløp fra bekkelukking forut for innløpet til stikkrenna som krysser landbruksvegen.

Rensk av stikkrenne og opprydding av vegetasjon. Stikkrenna bør skiftes til større dimensjon.

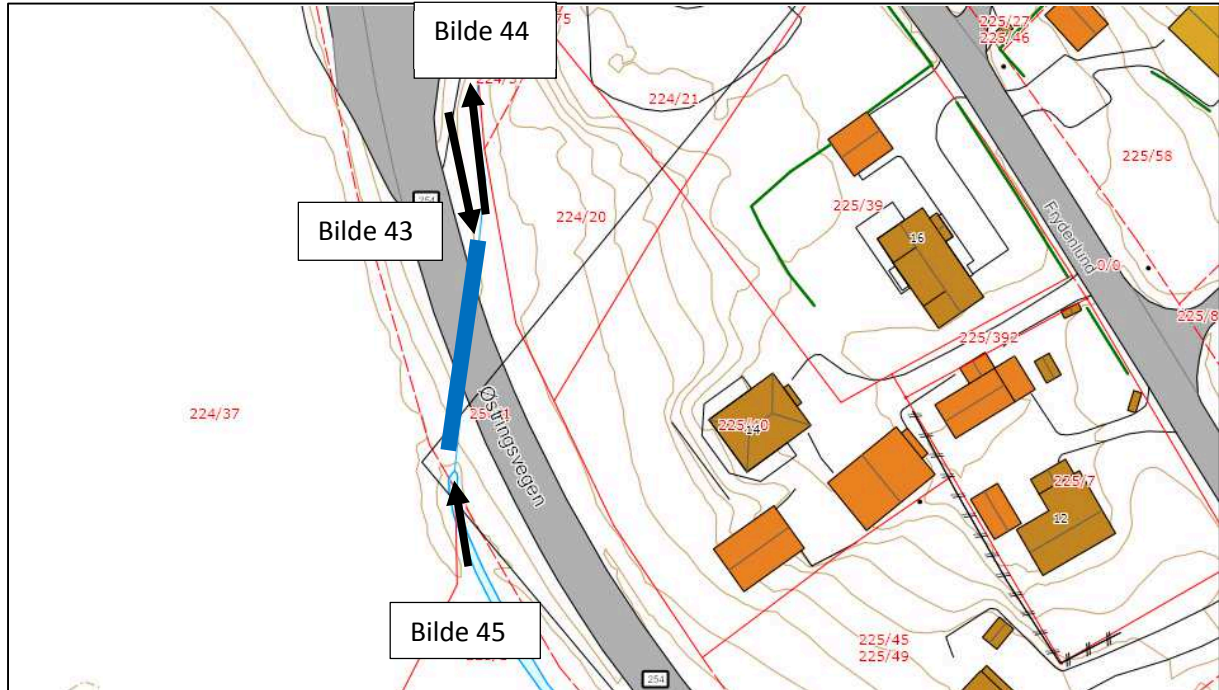
Figur 4. Stikkrenne under Østringsvegen.

Stikkrenne krysser fv 254 Østringsvegen med dimensjon $\varnothing 1400$ i betong. Foran innløpet er hele bekkefaret plastret med stein. En del av denne steinen avsettes innover i røret. Et drenerør med $\varnothing 400$ i plast har utløp her ved innløpet. Utløpet under Østringsvegen ligger med noe høyde over bekkebunnen, slik at masser ikke minsker lysåpningen her.

Rensk av innløp til stikkrenne. Erosjonssikringen anbefales byttet til større steiner.

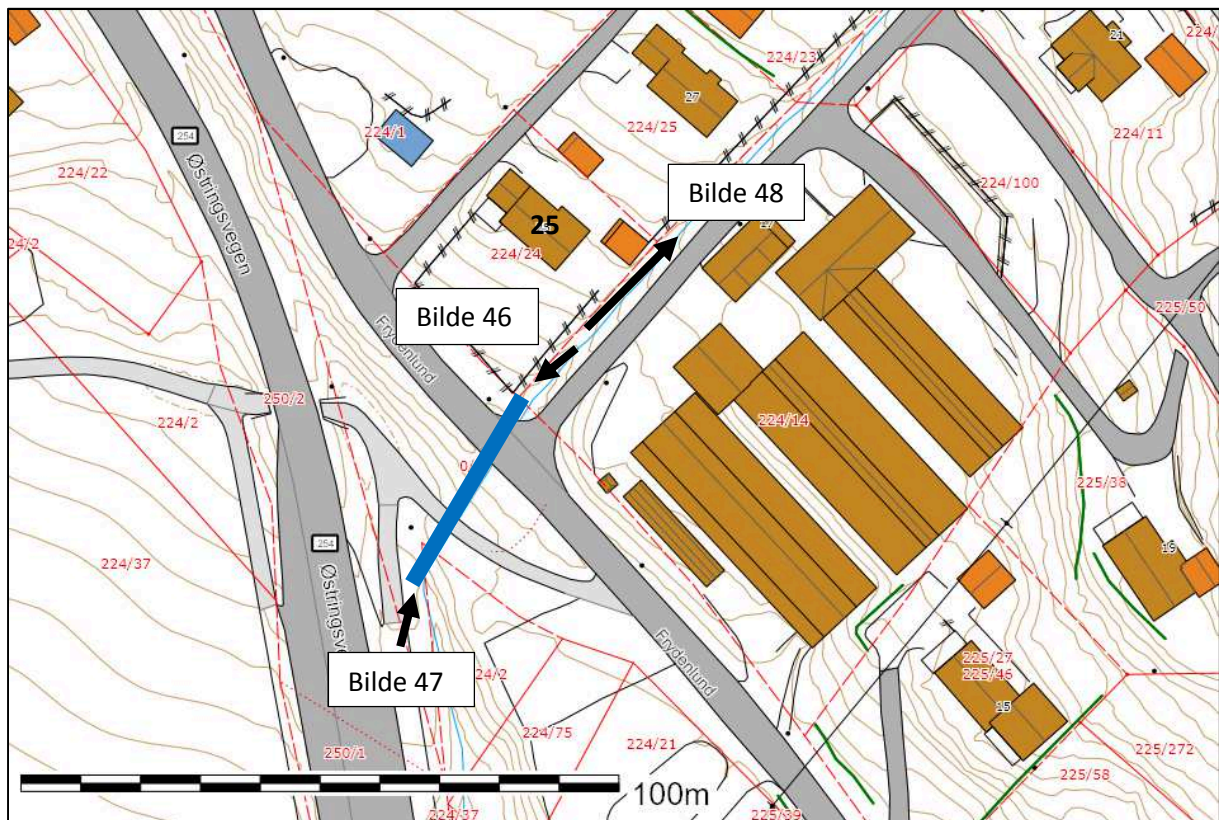
Figur 5. Stikkrenna under Frydenlund/gangveg.

Bekken har innløp (Ø1000) ved Frydenlund 25 (224/24), går under vejen Frydenlund og gangvegen til bussholdeplass, med utløp mot Østringsvegen. Utløpet under gangveg mellom Østringsvegen og bussholdeplass har mye skrot foran seg, særlig på grunn av steiner som ligger foran utløpet. Røret ligger flatt i bekkibunnen, derfor vil det samle seg mye her. Steiner ligger inne i røret på innløpet, til tross for at stikkrenna har innløpsrist. Risten samler vegetasjon, men en del går gjennom. Potensialet for at mye vegetasjon kan samle seg foran innløpet er stort, med tanke på vegetasjonen ved og i bekkedanten ned mot innløpet. Parallelt med vejen Frydenlund, forbi gartneriet, er bekkeløpet grunt med mye vegetasjon i kanten venstre side medstrøms. Denne siden har noen erosjonsskader, mens høyre side medstrøms er erosjonssikret med store steiner.

Rensk ved utløpet av og i stikkrenna. Jevnlig tilsyn og rensk av risten foran innløpet anbefales. Grøfta som går parallelt med vegen bør utbedres og gjøres dypere, slik at den blir i stand til å håndtere større mengder vann. Venstre side medstrøms bør erosjonssikres.

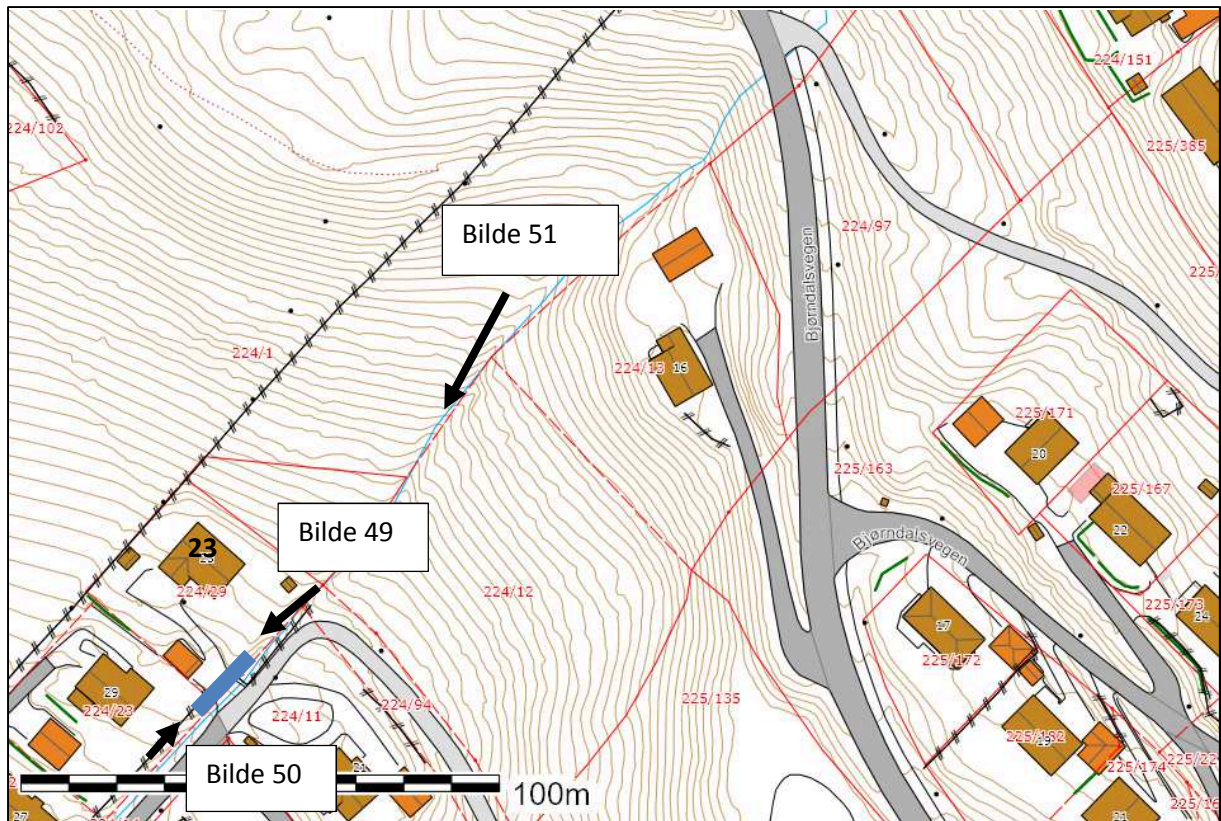
Figur 6. Stikkrenne under innkjøring til Frydenlund 23.

Stikkrenne under innkjøringen til Frydenlund 23 har dimensjon $\varnothing 800$ og er i betong. Det er avsatt en del småstein foran innløpet, men det blir ikke fraktet videre med inn i røret. Utløpet ligger høyere i terrenget enn bekkibunnen. Det er ikke fare for oppstuvning her.

Oppstrøms innløpet går bekken i et skogbelte opp til Bjørndalsvegen. Etter flommen i 2013 ble det utført krisetiltak her og bekkeløpet på ca 75 meter ble rensket opp. Avlagrede masser fra bekkeløpet ble lagt ut i venstre bredd medstrøms på toppen av skråning, ca lengde 45 meter. Dermed økte bekkens kapasitet. I dag vokser det trær tett inntil bekkkantene, og det er noe utgraving av røtter.

Falne trær i bekkeløpet bør fjernes, og trær som står i fare for å falle bør felles.

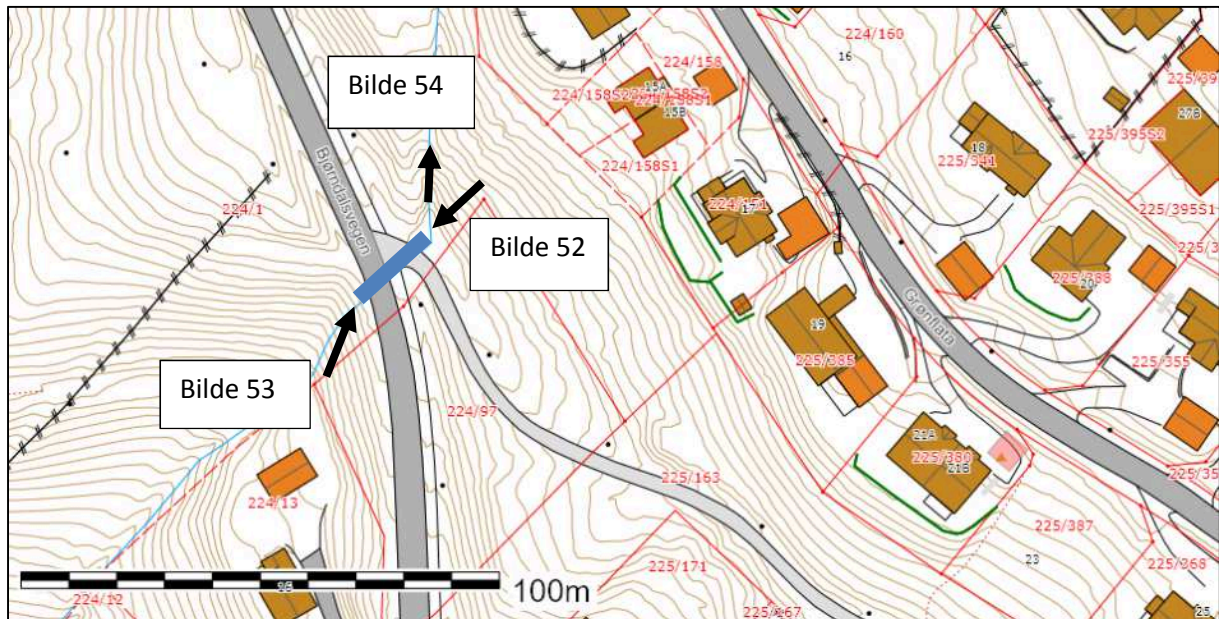
Figur 7. Stikkrenne under Bjørndalsvegen og g/s-veg.

Innløp Bjørndalsvegen har murt vingemur og rist, dimensjon $\varnothing 1200$ i betong. Det ligger finmasser foran røret, men dette ser ikke ut til å bli transportert med inn i stikkrenna. Risten samler en del kvist, og er litt ødelagt nederst. Bekken går i bratt skrent forut for stikkrenna. Her er det potensiale for massetransport, det er en del busker og andre vekster langs bekkefaret. Oppstrøms innløpet er det utgravinger på begge sider av bekkeløpet. Mange trær står i fare for å falle ned i bekkeløpet og bli med vannet ned det bratte terrenget mot innløpet.

Opprensning av finmasser og kvist foran innløpet under Bjørndalsvegen, samt hogging av trær der bekkekanten eroderes. Det anbefales jevnlig tilsyn og rensk.

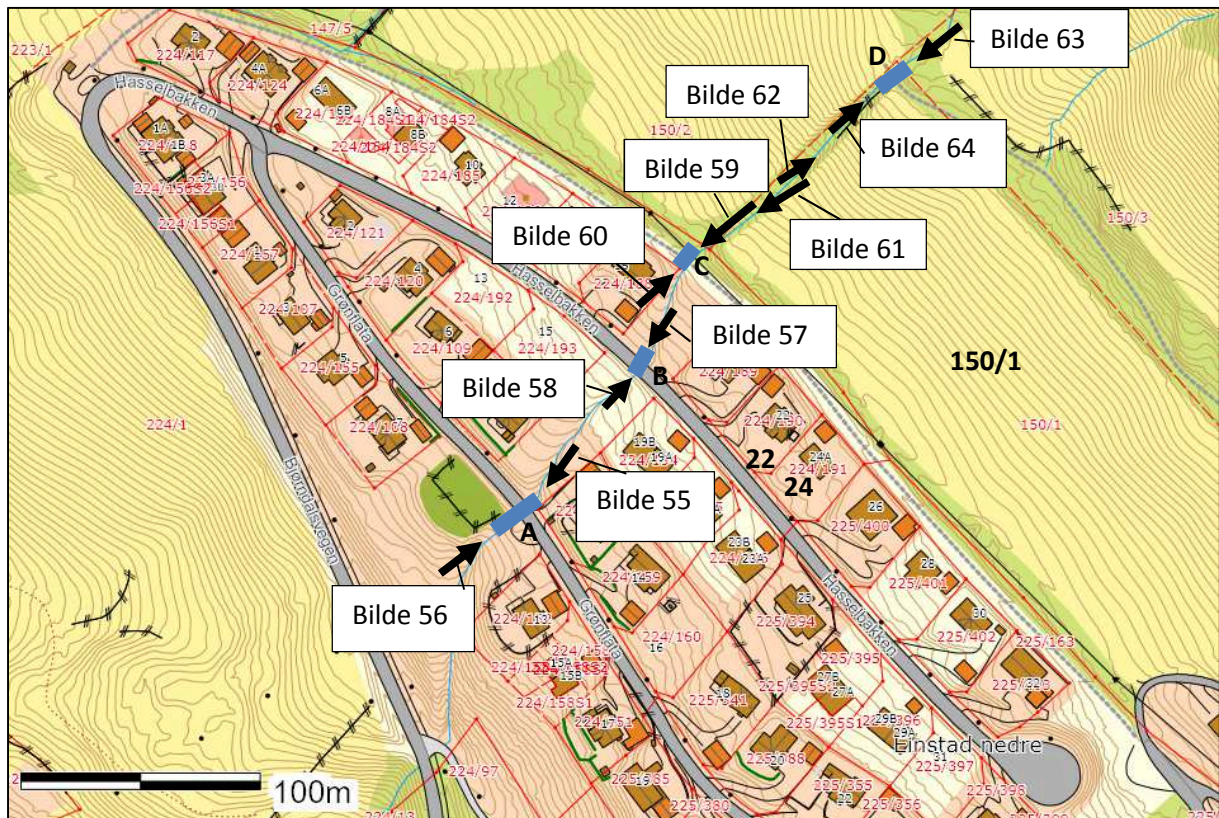
Figur 8. Stikkrenner under Grønflata, Hasselbakken, Gamle Gausdal og landbruksveg.

Stikkrenne under Grønflata (A) med Ø800 i betong, har murt vingemur med rist. Det ligger en del løsmasser foran innløpet, men det ser ut til å bli liggende utenfor. Det er heller ikke avsetningsproblemer ved utløpet, da røret ligger høyere enn bekkebunnen. Stikkrenne med Ø800 i betong med vingemur og rist krysser Hasselbakken. Det samles en del kvister ved utløpet. Oppstrøms Gamle Gausdalsveg er det kraftig vegetasjon, og tett med trær som enten har veltet eller kommer til å velte. Bekken ligger i bratt terreng, det er utgravinger og to bekkeløp. Oppstrøms Øverbygdsvegen har bekken et smalt og grunt løp. Stikkrenne i betong Ø800 med murt vingemur for innløpet.

Ovenfor Gamle Gausdalsveg er det en «voll av trær» som beskytter Gamle Gausdalsveg og bebyggelsen i Hasselbakken mot overflatevann. Langs Gamle Gausdalsveg går ei grøft som er grunn og som ikke klarer å ta unna alt overflatevannet. Det har tidligere vært oversvømmelser her. Særlig ved vårløsningen, når det er is i grøfta, renner overflatevann ned på eiendommer i Hasselbakken. Det er tidligere meldt om skader på Hasselbakken 22 (224/190) og 24 (224/191). Vann på avveie vil kunne gi skade på hus og veger nedover i boligfeltet. Oppstrøms innløpet eroderer bekken rundt trær i bekkekanten. Stikkrenne som krysser landbruksveg på Einstad nordre (150/1) med Ø400 i plast. Bekkeløpet på jordet er full av løskvist og gror igjen av vegetasjon.

Rister foran innløp anbefales jevnlig tilsyn og rensk, samt opprydding foran utløpet i Hasselbakken. Trær som står i fare for å falle ned i bekken på grunn av erodering av røttene, bør felles og det bør ryddes i bekkefaret oppstrøms Gamle Gausdalsveg. Erosjonssikring bør gjennomføres på sårbare strekninger. Skifte stikkrenne under landbrukskryssing ovafor Gamle Gausdalsveg til større dimensjon.

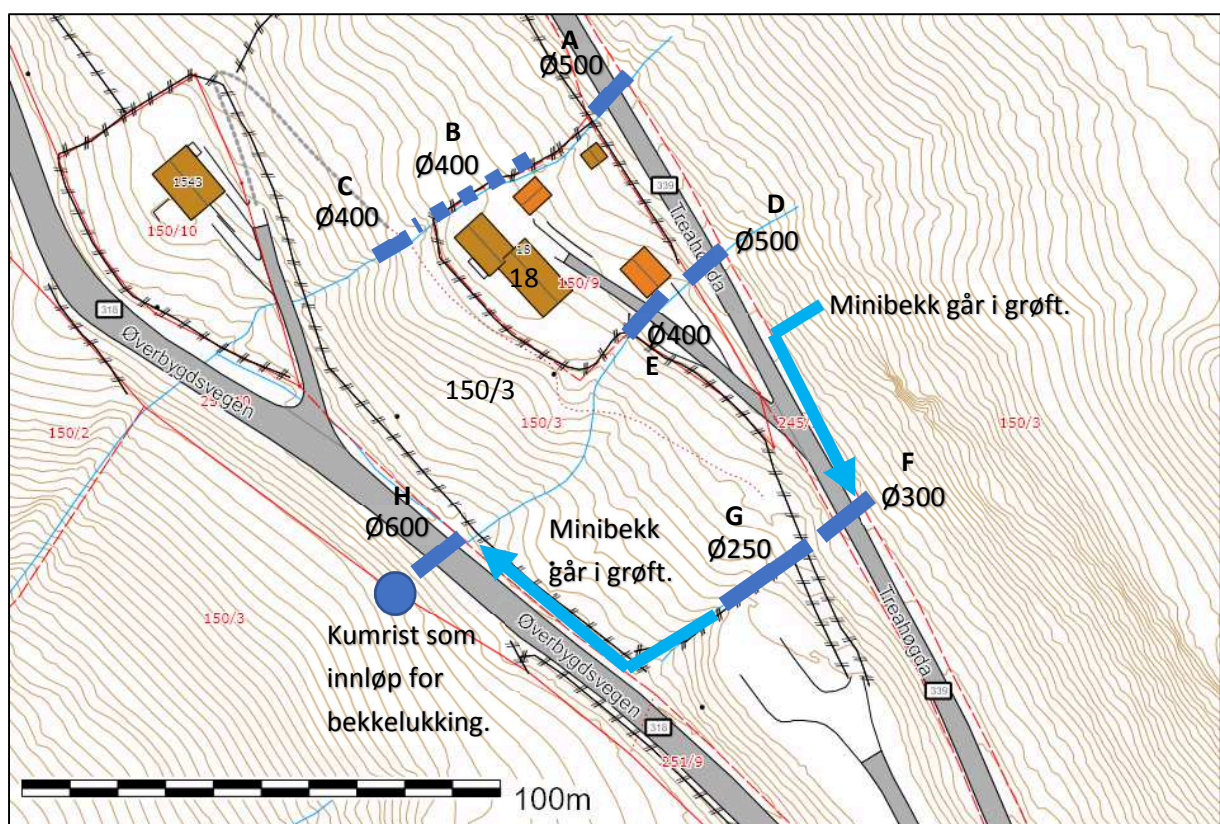
Figur 10. Stikkrenner Øverbygdsvegen og Treahøgda.

Stikkrenne (A) med dimensjon $\varnothing 500$ i betong krysser Treahøgda. Det er en naturlig steinur foran dammen ved innløpet. Det er avsatt en del løsmasser i røret. På eiendommene Treahøgda 18 (150/9) og Nordre Einstad (150/3), er bekkeløpet delvis lagt i rør. Det er to stikkrenner her, begge med dimensjon $\varnothing 400$ i plast. Nedleggelsen i rør ble gjort fordi bekken ble uregjerlig ved høy vannføring, og det har ikke vært problemer etter anleggelse av stikkrenna. Innkjørselen til nr 18 har stikkrenne (E) $\varnothing 300$ i betong. Noen meter sørover mot krysset Treahøgda/Øverbygdsvegen renner en minibekk i grøft til stikkrenne. Enda litt lenger sør er en halvmånekum i dårlig stand. Denne fanger mye rusk og rask.

Det er altså mange stikkrenner på et lite område, og mye rennende vann.

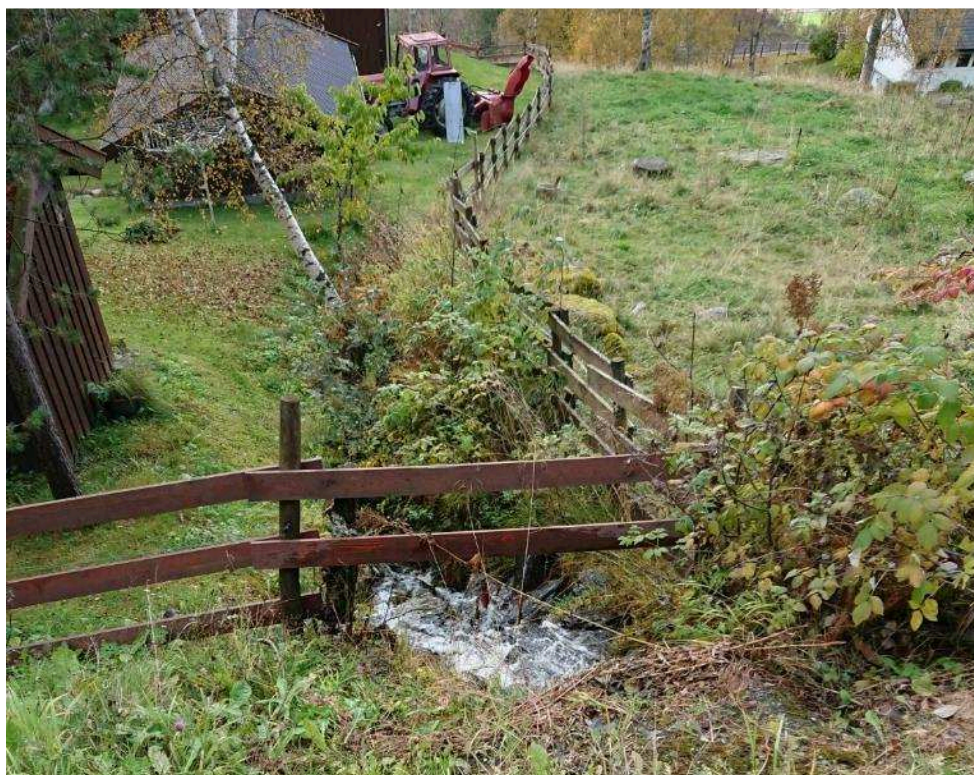
Bilde 30. Utløp Treahøgda.

Utløp for
stikkrenne som
krysser Treahøgda
ligger på
eiendommen
Treahøgda 18.

B: Bekken er lagt i
rør fra Treahøgda
18 til
naboeiendommen
nedenfor, Nordre
Einstad.

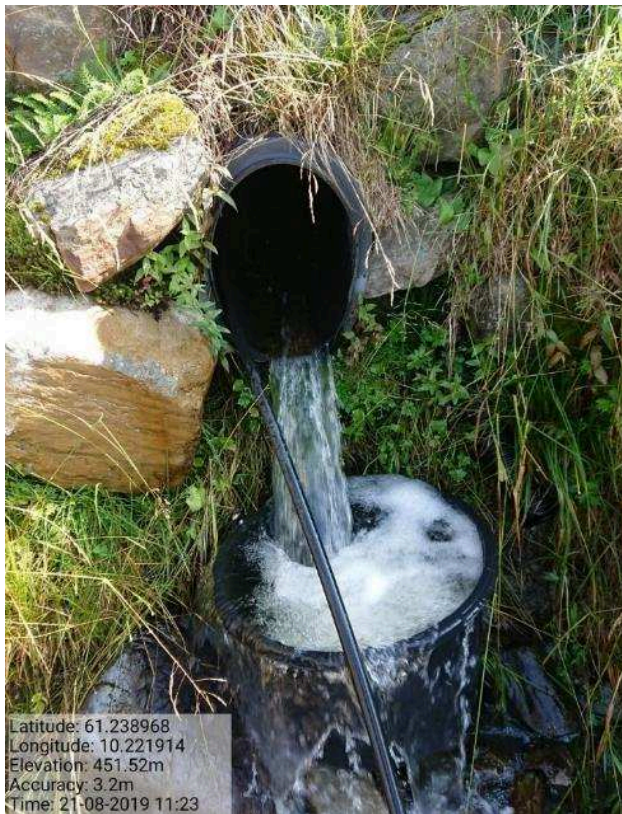
Bilde 32. Utløp stikkrenne ved Treahøgda 18.

Utløp for bekkelukking på
Treahøgda 18 Ø400 i plast.

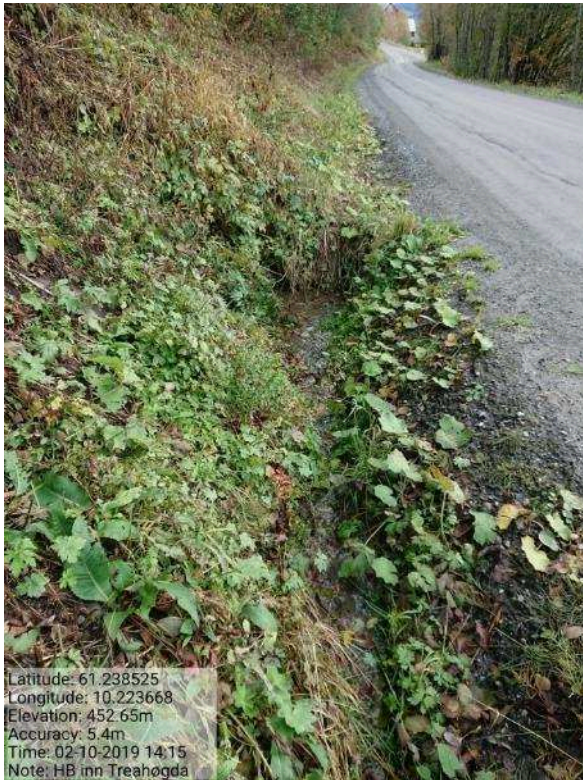
Bilde 35. Stikkrenne sør for Hagenbekken kryssing Treahøgda.

F: Innløp stikkrenne kryssning Treahøgda, sør for Hagenbekken. Ø300 i betong.

Minibekken går i grunn grøft nedover Treahøgda mot Øverbygdsvegen.

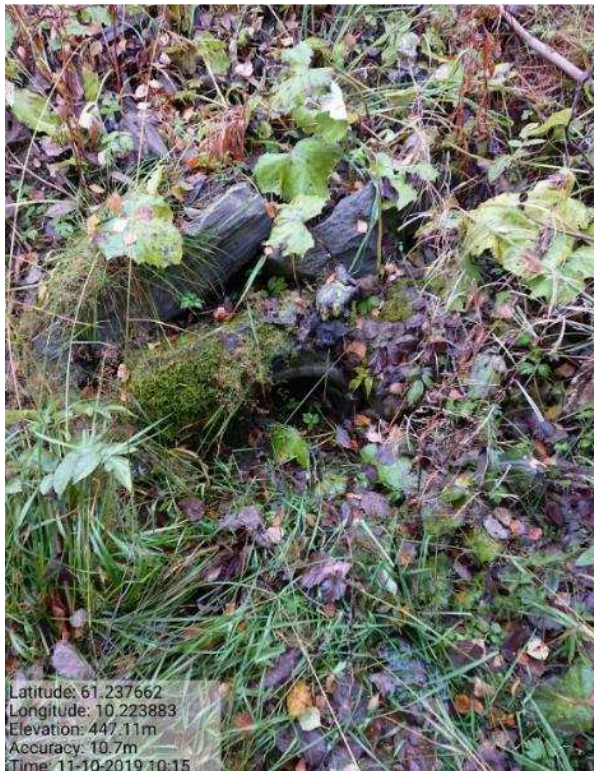
Bilde 36. Innløp landbruksveg.

G: Innløp Ø250 i betong. Landbruksvegen går mellom Treahøgda og Øverbygdsvegen.
