## 6 Einstadbekken

Befaring av Einstadbekken ble gjennomført 15. juli 2019.

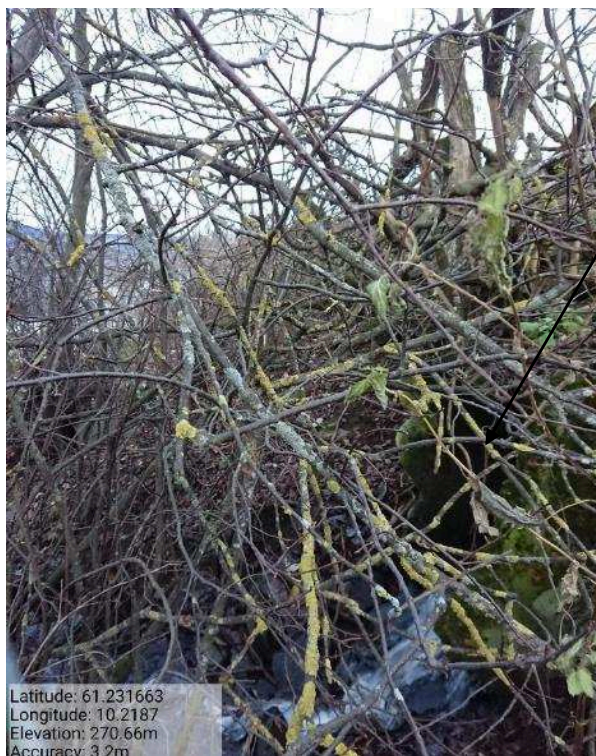
*Bilde 7. Utløp landbruksveg.*

Utløp landbruksveg.

Jevnlig tilsyn og rensk av innløp og rist. Øke dimensjon på stikkrennene gjennom Bjørndalsvegen og landbrukskryssing.

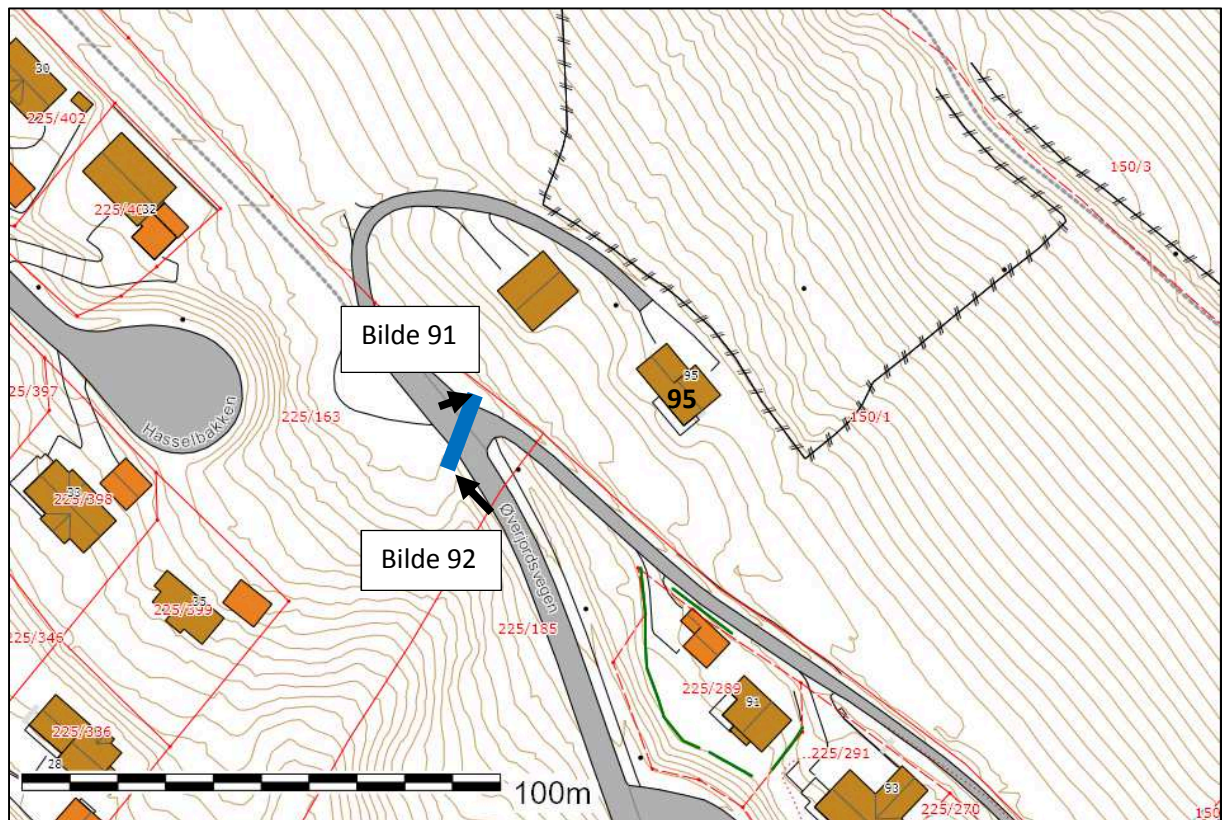
Figur 5. Stikkrenne under Øverjordsvegen.

Stikkrenne (Ø400 i plast) øverst i Øverjordsvegen, med innløp i kum med rist nedenfor Øverjordsvegen 95 (150/1).

Tilsyn og rensk av kumrist.

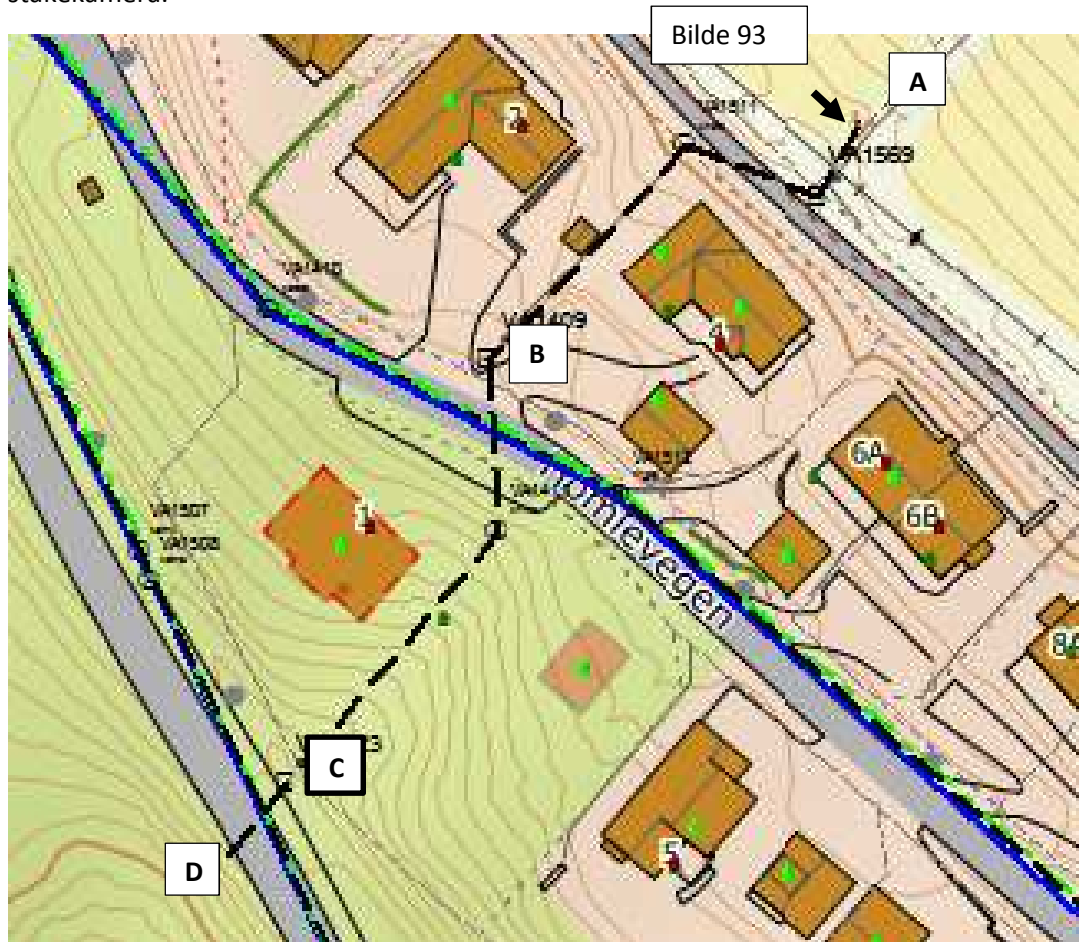
Figur 6. Bekkelukking under Solliafjell, vist med sort stiplet linje. Fra Gemini VA.

Ovenfor Gamle Gausdalsveg går bekken i bekkelukking (ca lengde 135 meter) med innløp (Ø400 i plast) i kum med rist (A). To åpne kummer med rist i grøft (B og C) fører overvann ned til bekkelukkingen. Utløp til åpent bekkefar nedenfor Øverjordsvegen (D). Traseen er undersøkt med stakekamera.
