## 7 Ysteribekken

## **KP 6:** 7.1 Fv 254 Østringsvegen/fv 2530 Kanadavegen

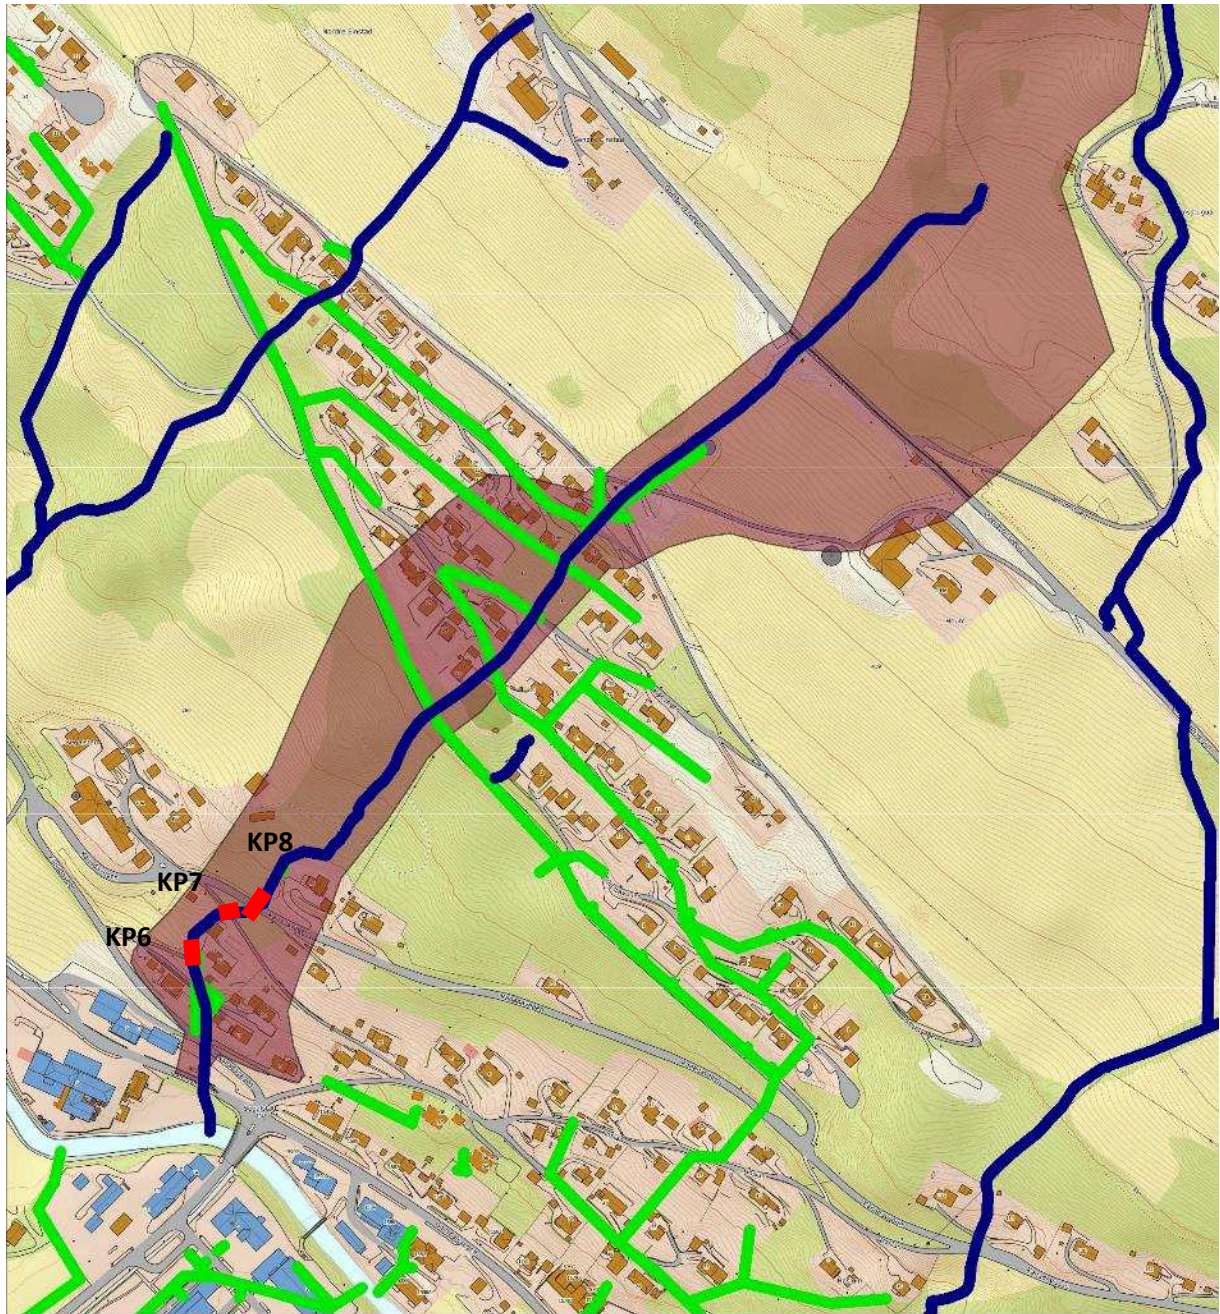
Figur 2. Nedbørfelt for Ysteribekken i forstørret utsnitt, med kritiske punkter. Overvannsnettet er tegnet i grønt, blått er uthevet bekkeløp.

Ysteribekken strekker seg fra rundt 440 moh til 230 moh. Bekken, med gjennomsnittlig helning på 14°, ligger i bratt terreng og responstiden vil være kort. De fleste utløp vil ligge høyere enn bekkebunnen grunnet det bratte terrenget, noe som reduserer risiko for oppstuvning. Fokus i bratt terreng med mye bebyggelse og veger må være å ha store og mange nok stikkrenner med gode inntak og med kapasitet for 200-års flom med 40% klimapåslag. Et annet fokus må være ordentlig grøfting.

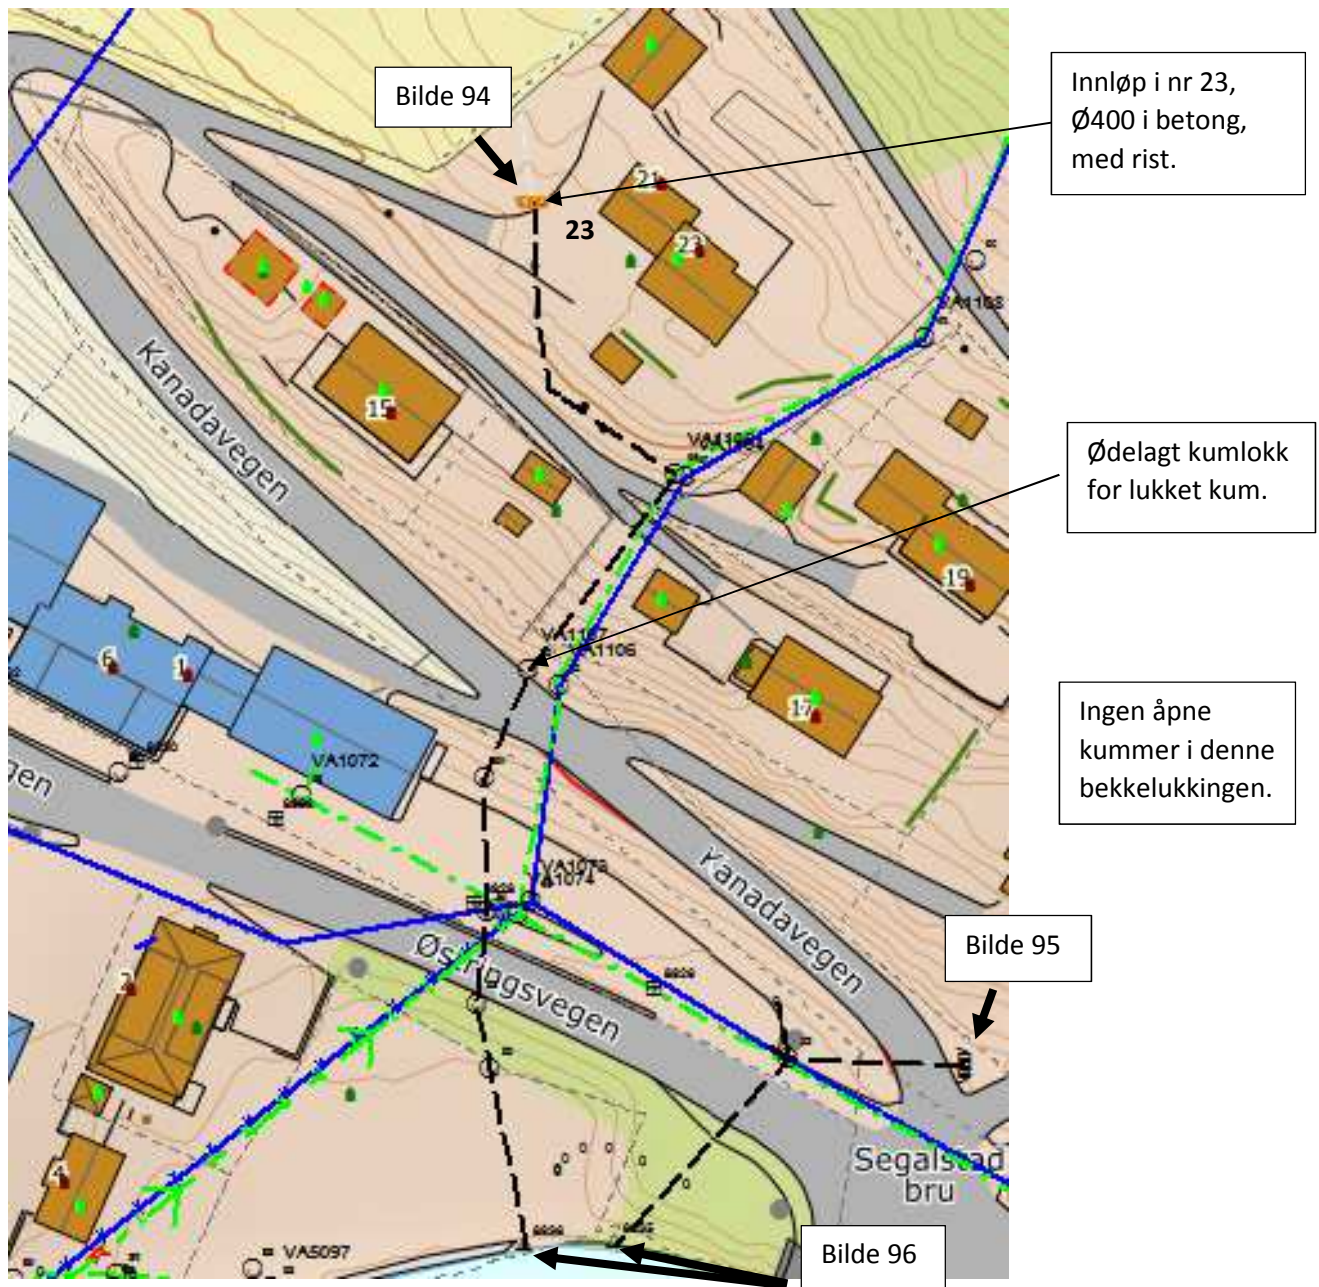
Figur 3. Bekkelukking fra Kanadavegen 23 til utløpet i Gausa. Kart fra Gemini VA. Sort, stiplet linje viser overvannsnett, grønn viser spillvann og blå viser drikkevann.

Bekken har bekkelukking (ca lengde 150 meter) fra innløpet på eiendommen Kanadavegen 23 (225/56) til utløpet i elva Gausa. Traseen er kartlagt med stakekamera. Innløpet har dimensjon Ø400 i betong med rist. I Kanadavegen 23 har det vært problemer med bekken. Spesielt ved vårløsning, snøsmelting og mye nedbør er det høy vannføring i bekken. Eiendommen er spesielt utsatt på grunn av de to stikkrennene ovenfor, henholdsvis under turvegen og Kanadavegen, samt innløpet på egen eiendom. Alle disse utgjør en risiko ved flom. Høy vannføring fører med seg kvister, vegetasjon og steiner og risten ved innløpet på eiendommen blir blokkert, og vannet renner nedover til naboeiendommen Kanadavegen 15 (225/117).

Innløpet for bekkelukkingen i Kanadavegen 23 bør få bedre og større inntak med skikkelig rist. Beregninger fra NGI viser at innløpet har for liten kapasitet og bør byttes til ledning med større dimensjon, helst  $\varnothing 900$  eventuelt  $\varnothing 600$ .  $\varnothing$ delagt kum bør skiftes ut.

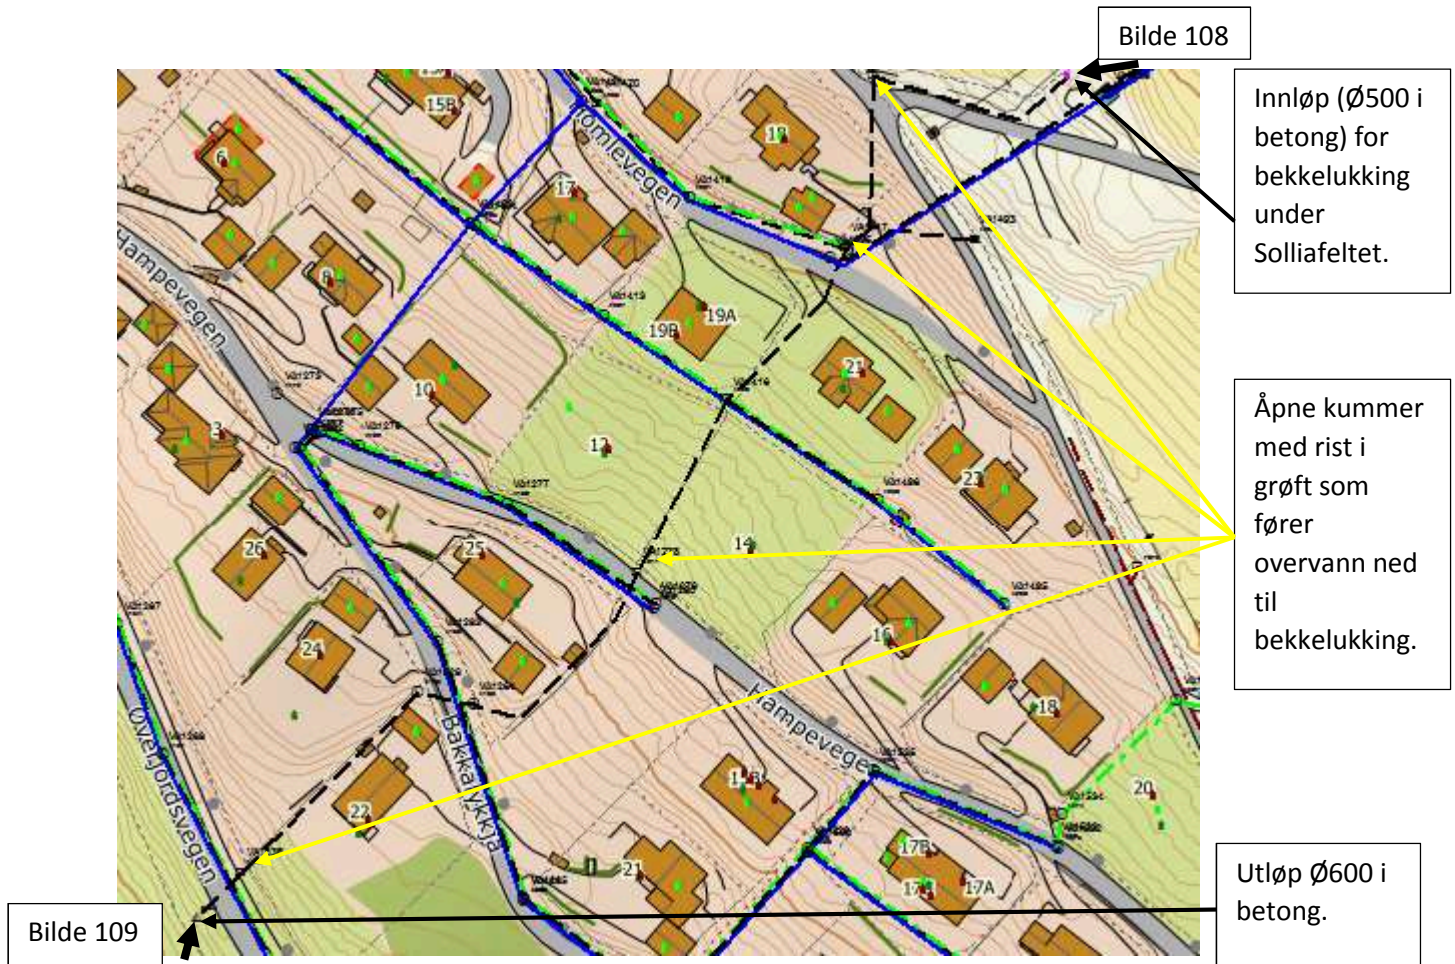
Figur 6. Bekkelukking (svart stiptet linje) under Solliafeltet med innløp ovenfor Gamle Gausdalsveg og utløp nedenfor Øverjordsvegen. Fra Gemini VA.

Bekken har bekkelukking (ca lengde 300 meter) med innløp fra pumpestasjonen på Houmjordet til utløpet sørvest for Øverjordsvegen. Innløpet ved Gamle Gausdalsveg er i betong med Ø500, utløpet ved Øverjordsvegen er i betong med Ø600. Traseen for bekkelukking er kartlagt med stakekamera.
