8 Paulsrudbekken

Paulsrudbekken ble befart onsdag 26. juni 2019. Befaringen ble gjennomført i motstrøms retning, fra utløpet i Gausa oppover mot Øverbygdsvegen.

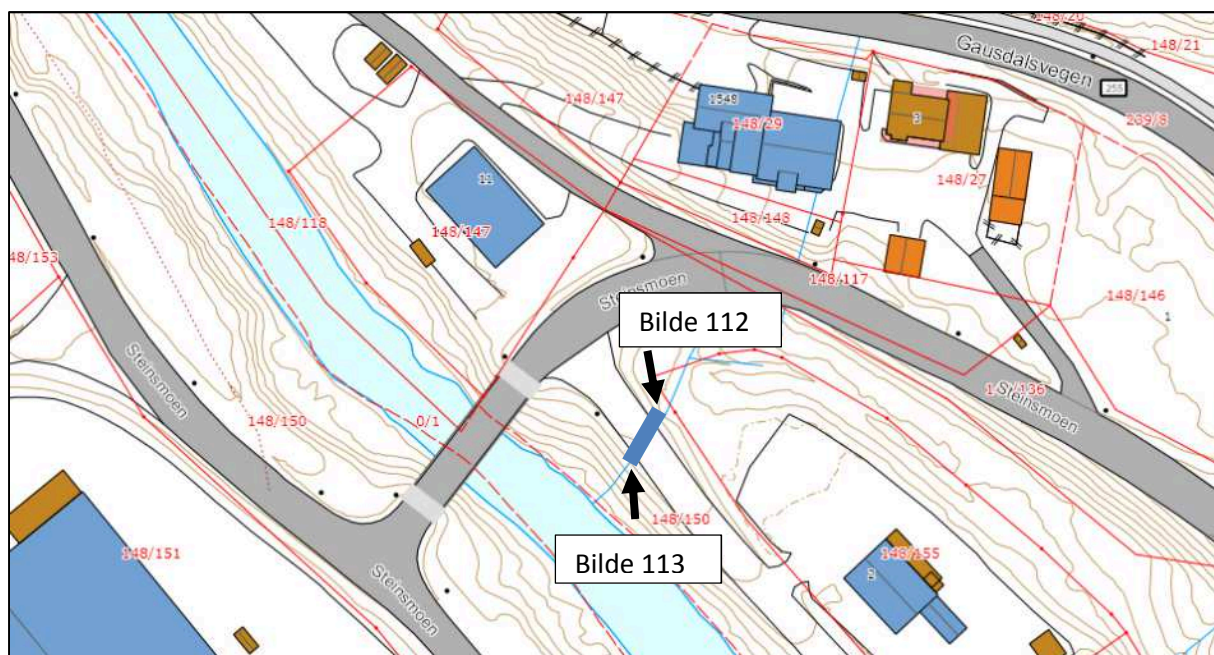
Figur 3. Stikkrenne under grusveg ved Steinsmoen.

Stikkrenne som krysser grusvegen ved Steinsmoen har dimensjon $\varnothing 600$ og er i betong. Innløpet ligger litt lavt i terrenget, og det samler seg avsatte masser foran røret. Utløpet ligger høyt og det er ingen fare for oppstuvning her. Det er stor høydeforskjell mellom stikkrenne og vegeu Steinsmoen, så oversvømmelse her vil gi lite skader og konsekvenser.

Jevnlig tilsyn og eventuell rensk av stikkrenne. Øke dimensjon på stikkrenne.

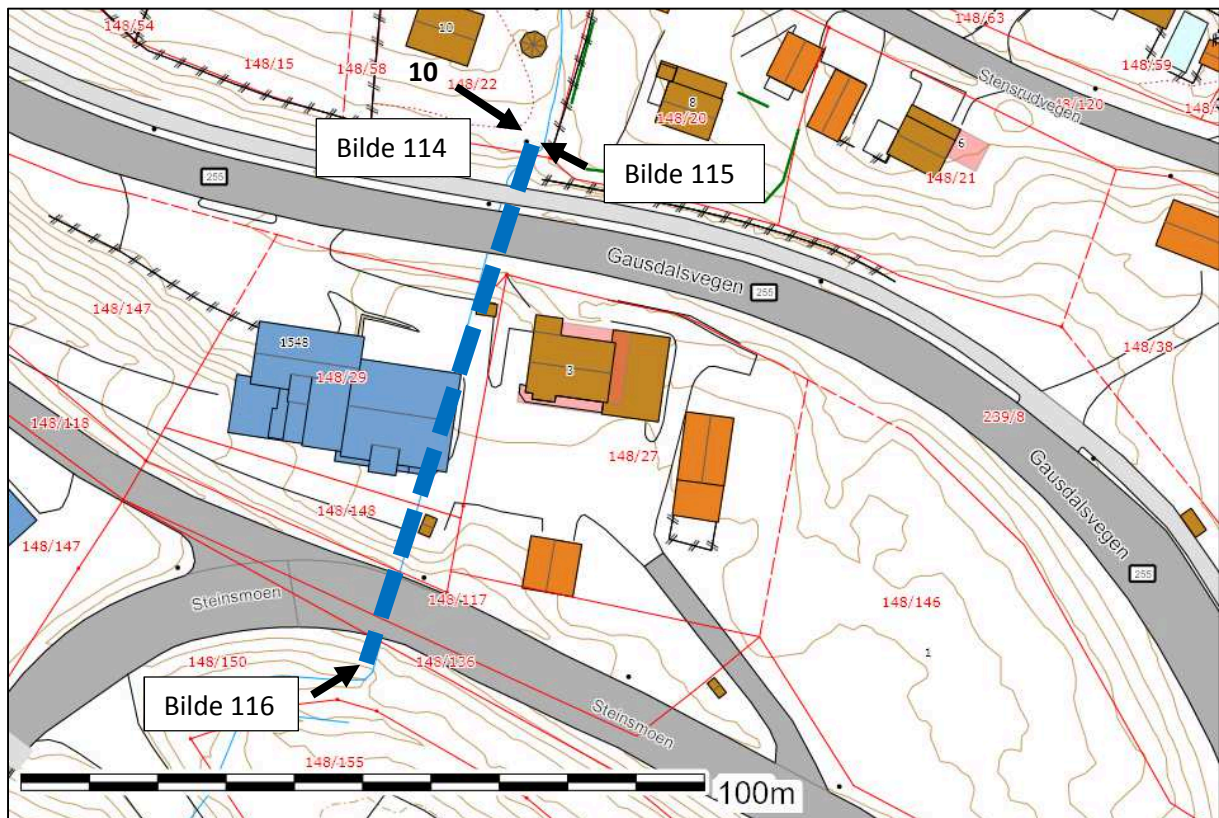
Figur 4. Bekkelukking krysser Gausdalsvegen og Steinsmoen.

Der bekken krysser Gausdalsvegen og Steinsmoen er det bekkelukking (ca lengde 75 meter). Innløpet er i halvmåneform i grøft ved Gausdalsvegen. Utløpet er i betong med dimensjon $\varnothing 600$. Innløpsristen blir tildekket med vegetasjon, hvilket minsker kapasiteten for inntak av mengde vann. Denne tettes ofte.

Halvmånekummen trenger jevnlig og ofte tilsyn og rensk. Det bør byttes til annen type rist som for eksempel selvrensende stikkrenneinntak. Helst nytt og større inntak som kan gi bedre utnyttning av stikkrenna, som egentlig er for liten.

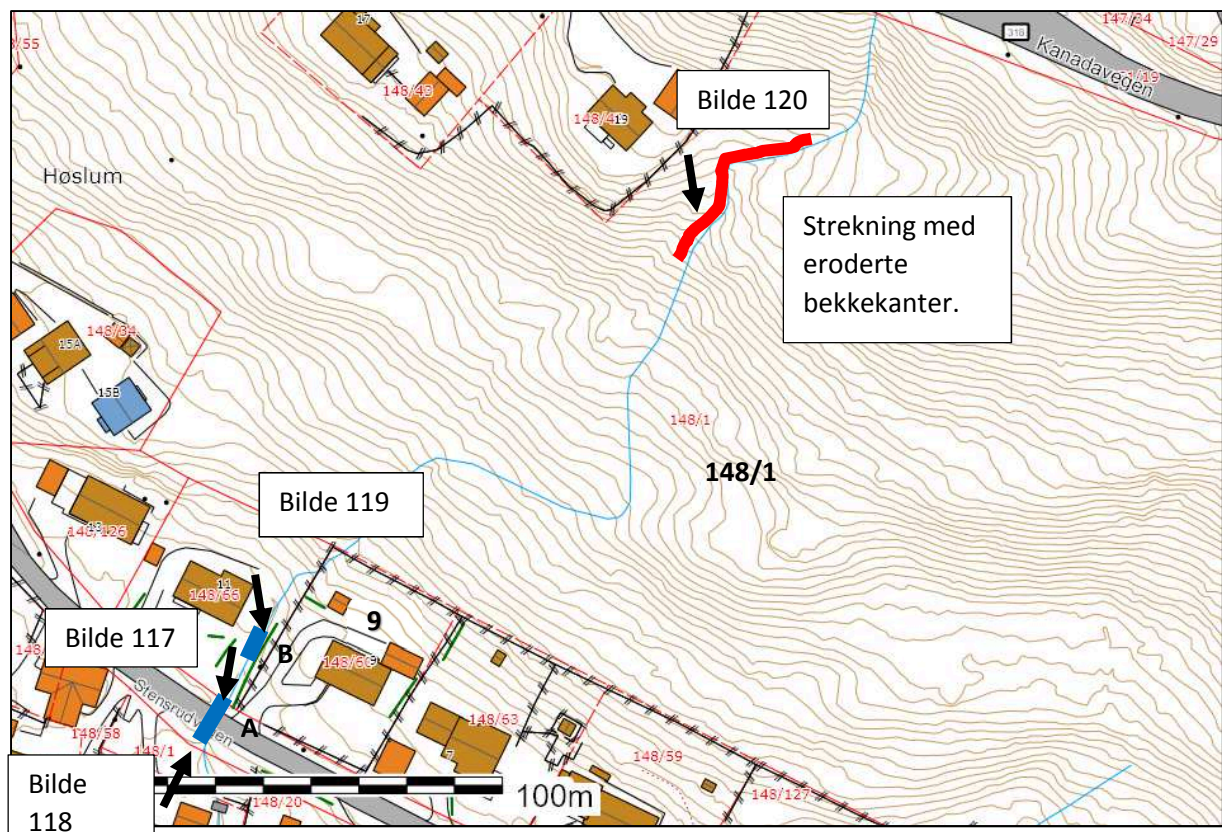
Figur 5. Stikkrenne under Stensrudvegen.

Stikkrenne (A) under Stensrudvegen har dimensjon Ø800 og er i betong. Ifølge beboere var bekken liten og ofte tørr før. Bruksendring av jorda ovenfor boligfeltet kan ha ført til høyere vannføring i bekken.

Oppstrøms stikkrenne som krysser Stensrudvegen, på Stensrudvegen 11 (148/66), er det stikkrenne (B) (Ø500 i betong) på eiendommen. Denne går under det som tidligere har vært overgang over bekken til naboeiendommen. Her er det i dag hekk og overgangen ser ikke ut til å være i bruk. Stikkrenna er gjengrodd. Videre opp og østover står til dels store trær i bekkanten som det eroderes rundt. I tillegg svinger bekken kraftig. Det har i dette området tidligere vært problemer med vann på avveie.

Stikkrenne på eiendommen Stensrudvegen 11 ser ikke ut til å ha noen hensikt og bør fjernes. Falne trær fjernes.

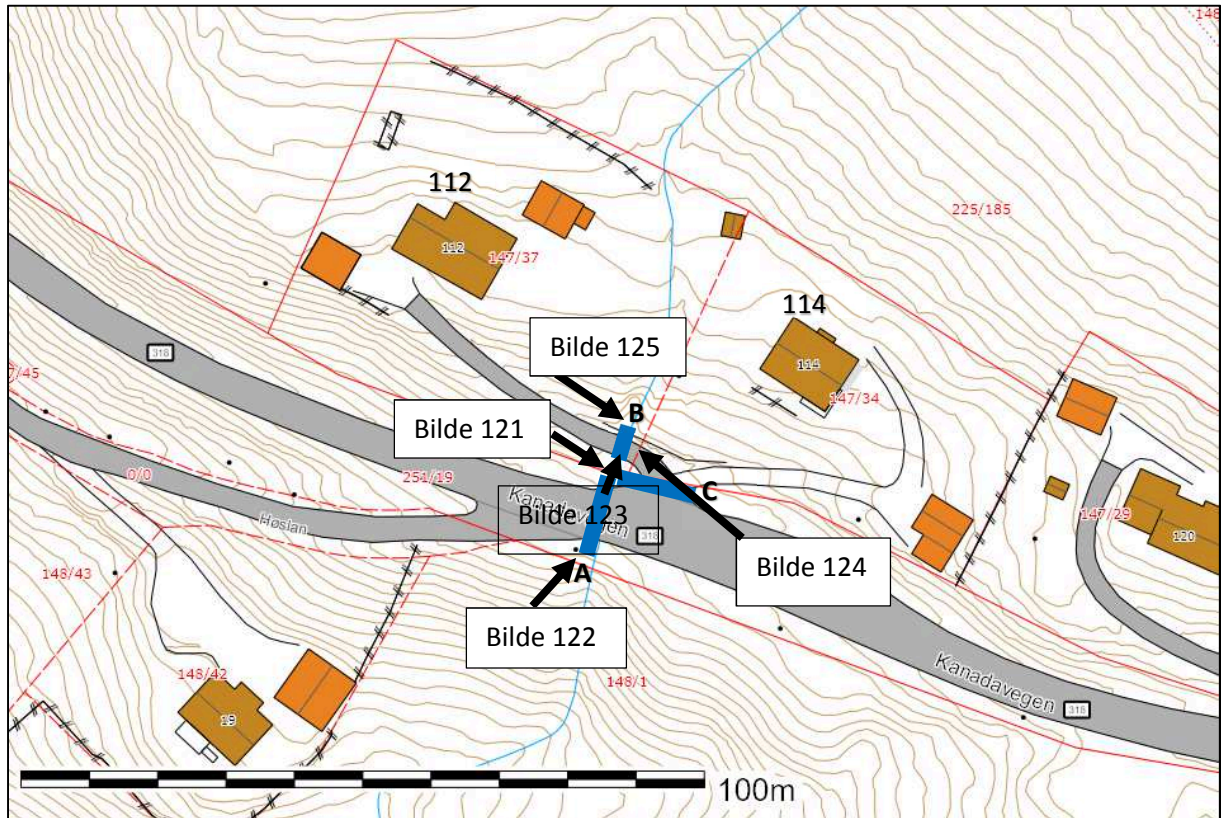
Figur 6. Stikkrenne og kulvert som krysser henholdsvis Kanadavegen og innkjørsel til Kanadavegen 112.

Stikkrenne som krysser Kanadavegen har dimensjon $\varnothing 600$ i betong (A). Innløpet ligger tett inntil utløpet til kulverten under innkjøringen til Kanadavegen 112. Kulverten har større kapasitet enn stikkrenna under Kanadavegen.

Kulverten under innkjørselen til Kanadavegen 112 har dimensjon h1000 x b800 (B). Den er støpt med treplattning som topp. Kulverten har grei kapasitet, problemet er utformingen av innløpet i kulverten. Når det er fullt driv i bekken, som ved vårløsning eller mye nedbør, følger ikke vannet bekkebunnen

og inn i kulverten, men går over plattformen og ut i Kanadavegen. Flomskredet sommeren 2019 viste at det også kan renne nedover Høslan.

Det går en stikkrenne (C) i grøft langs Kanadavegen som krysser felles innkjøringsveg til nr 112 og 114, med steinsatt inntak og vannet renner ut til utløpet for kulvert og innløp til stikkrenna under Kanadavegen.

Bekken har en tendens til å spre seg før den kommer inn på Kanadavegen 112, og vannet renner da også inn på naboeiendommen Kanadavegen 114 (147/34).

Innløpet for kulvert under innkjøringen til Kanadavegen 112 bør justeres slik at inntaket av vann bedres. Stikkrenne under Kanadavegen bør byttes til større rør, og det steinsatte inntaket bør utbedres.

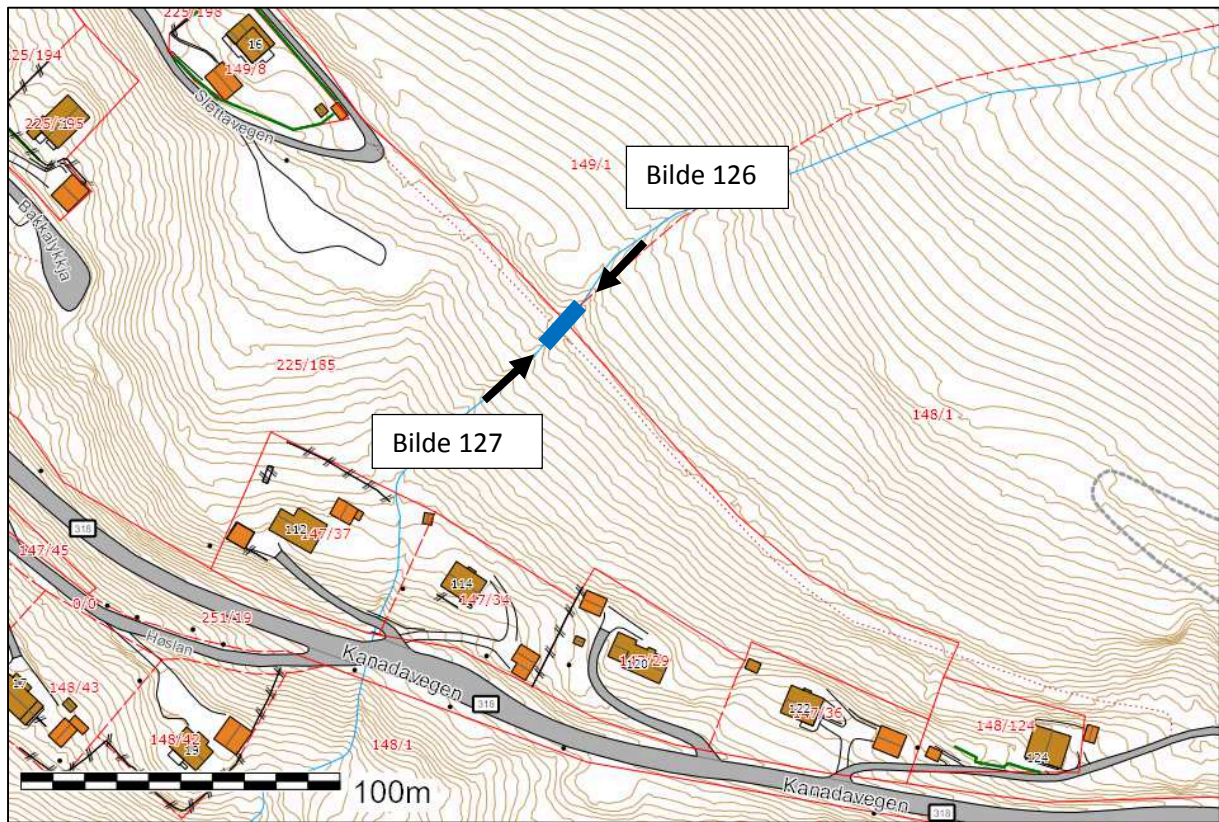
Figur 7. Stikkrenne under Gamle Gausdalsveg.

Stikkrenne som krysser Gamle Gausdalsveg med dimensjon $\varnothing 600$ i plast.

Jevnlig tilsyn av stikkrenne.

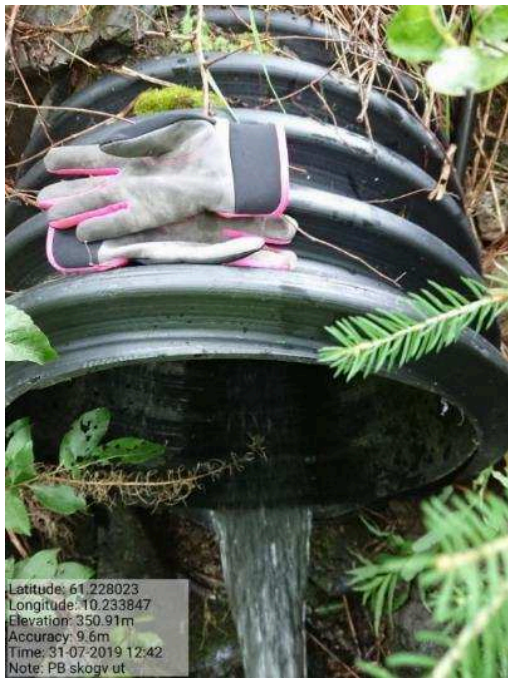
Bilde 16. Utløp Gamle Gausdalsveg.

Utløp stikkrenne under Gamle Gausdalsveg Ø600 i plast.

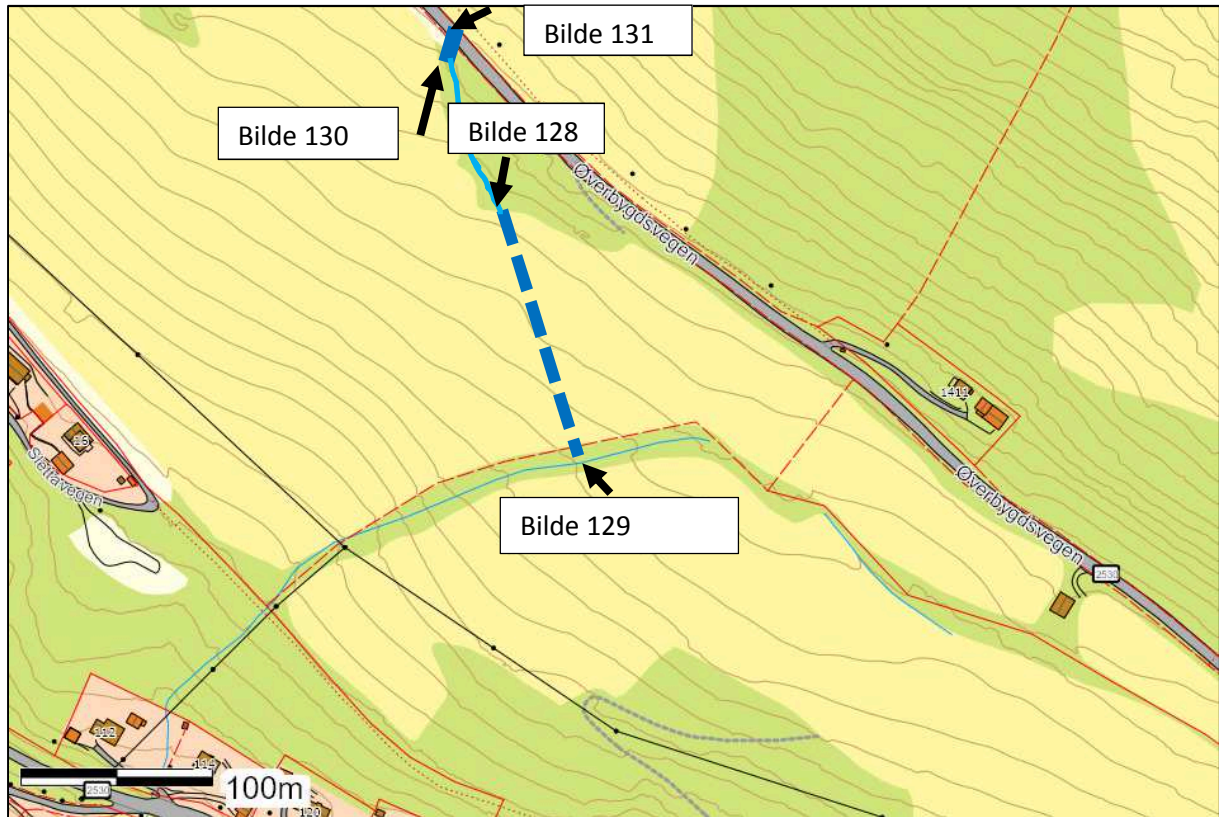
Figur 8. Bekkelukking 149/1.

Paulsruddbekken har en bekkelukking (ca lengde 130 meter) på Houmjordet (149/1) med innløpsrist Ø400 i betong. Stikkrenne under Øverbygdsvegen har dimensjon Ø400 i betong. Det åpne bekkeløpet i skogholdet nedenfor Øverbygdsvegen har erosjonsskader, og småtrær ligger veltet over bekken.

Jevnlig tiltak med stikkrenne og innløp bekkelukking, og eventuell opprensning. Øke dimensjon på stikkrenne gjennom Øverbygdsvegen og inntak til bekkelukking over jordet.

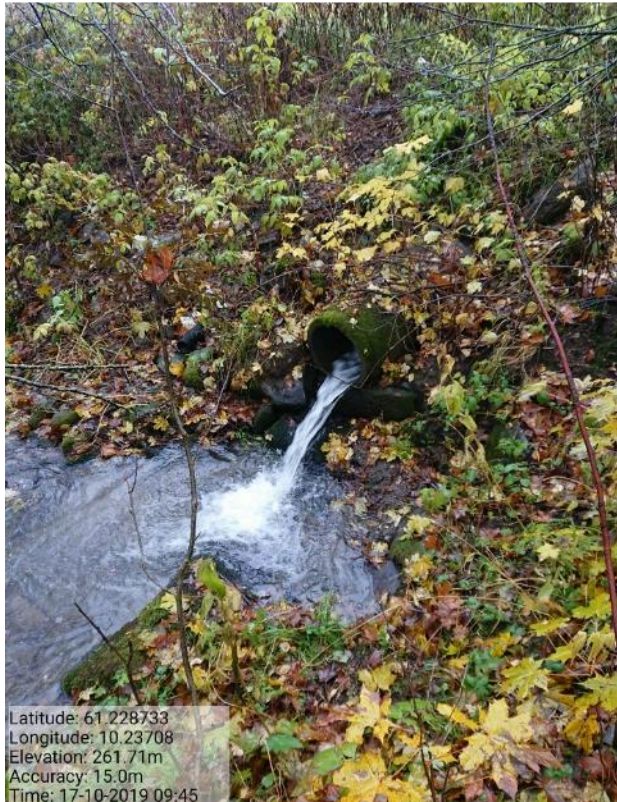
Bilde 18. Utløp bekkelukking Houmjordet.

Utløp for bekkelukking på Houmjordet.

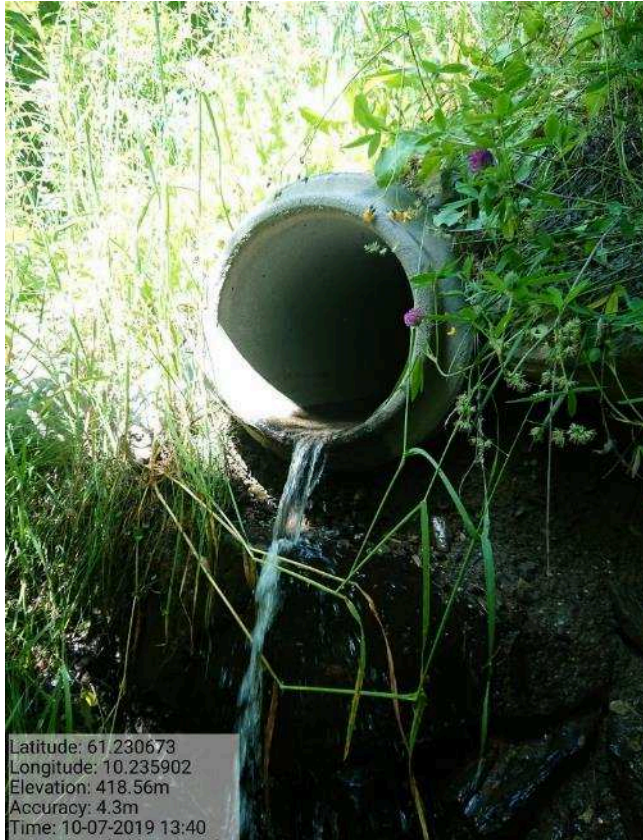
Bilde 20. Utløp Øverbygdsvegen.

Utløp Øverbygdsvegen.

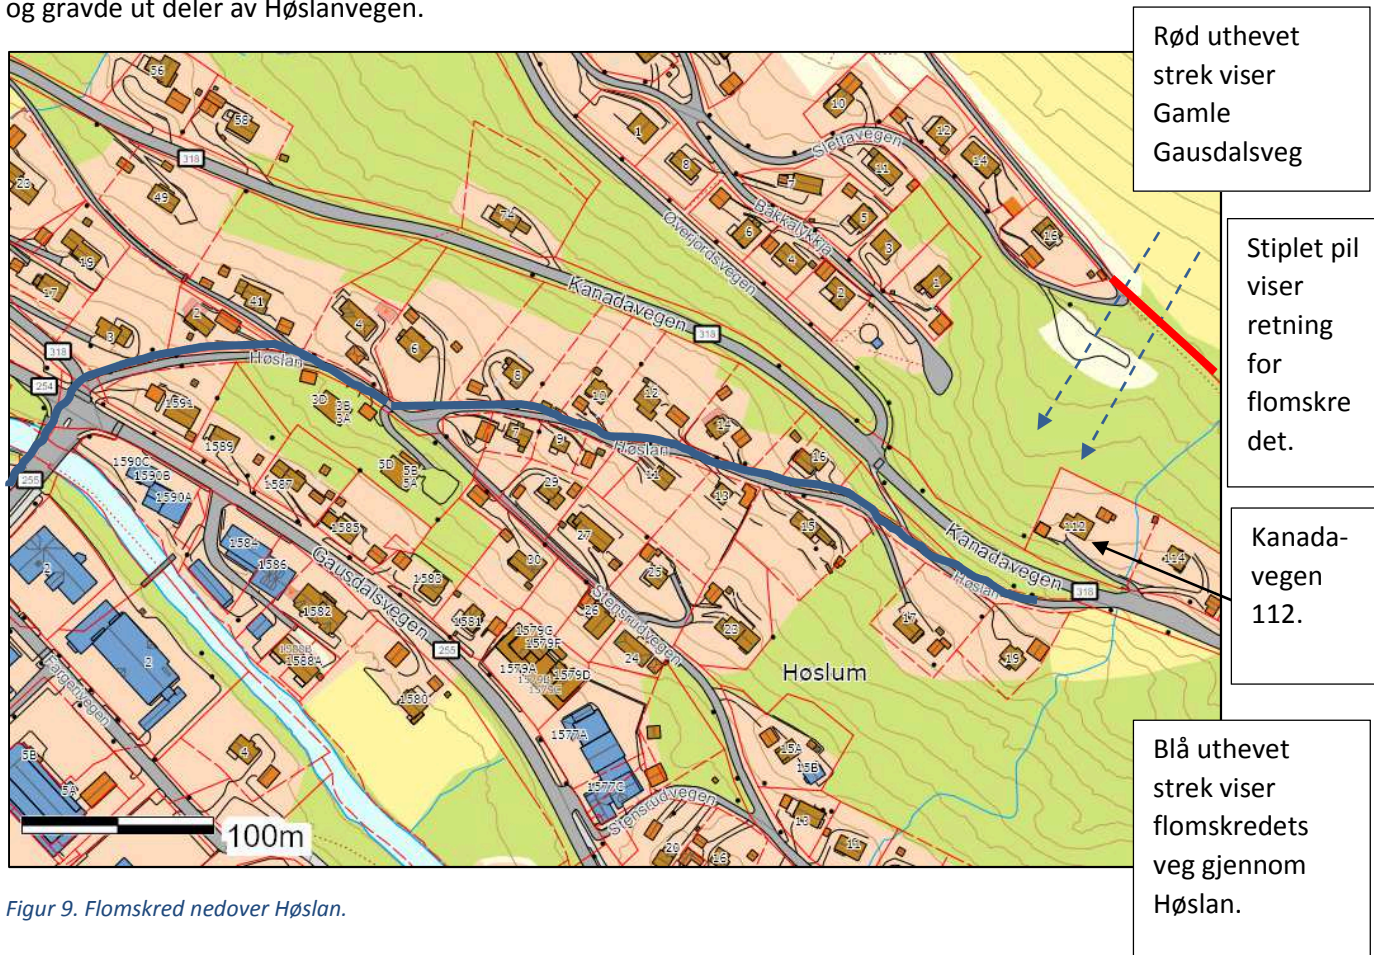
Figur 9. Flomskred nedover Høslan.

Søndag kveld 14. juli 2019 ble Segalstad Bru rammet av et voldsomt styrregn og utløste flomskred. Regnet traff ovenfor Øverbygdsvegen og rant nedover det nyløyde Houmjordet (149/1). Vannet tok med seg deler av vollen nederst i jordet mot Gamle Gausdalsveg, over vedplassen ved Slettavegen og over eiendommen Kanadavegen 112 (147/37). Deretter har massene rent nedover Høslan, over Gausdalsvegen og over brua over Gausa. Flomskredet gikk inn på enkelte eiendommer og bygninger, og gravde ut deler av Høslanvegen.

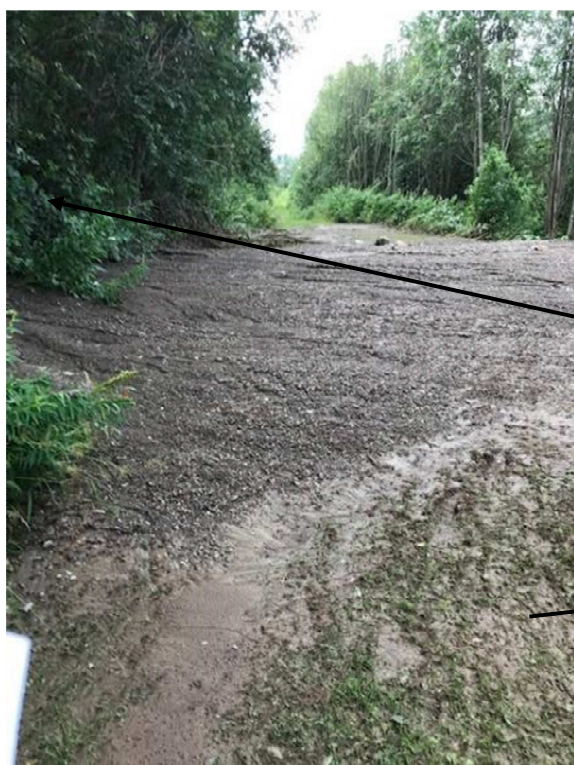
Bilde 25. Fra 14.07.2019.

Vi ser langs Gamle Gausdalsveg sørover. Vollen er på venstre side, nedover til høyre er vedplassen.

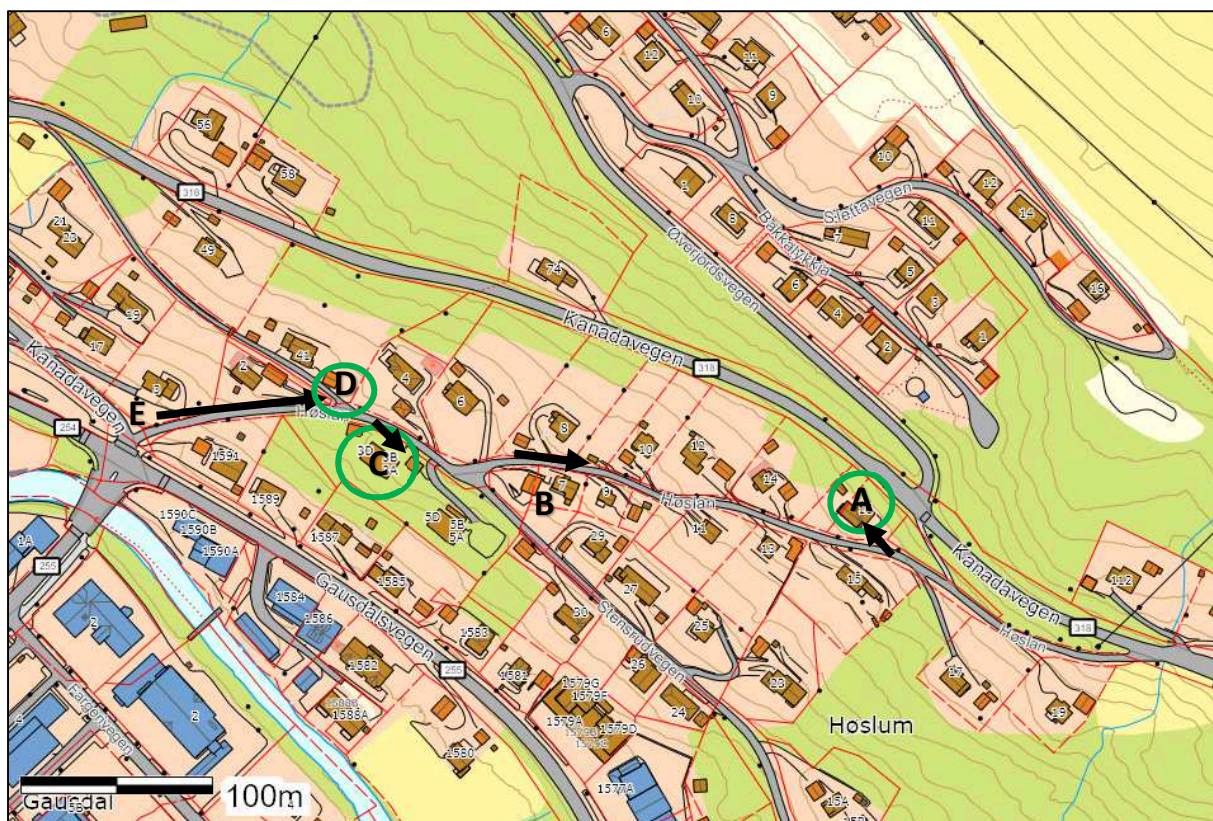
Figur 10. Høslan med rammede områder. Pilene viser bildenes posisjon.

C: Høslan 3 (225/55) fikk skader på
grunn av styrtregnet, og var av dem
som ble hardest rammet.
