**GAUSDAL
KOMMUNE**

BEKKER SEGALSTAD BRU

Kartlegging av kritiske punkter og forslag til tiltak

SLUTTRAPPORT FEBRUAR 2021

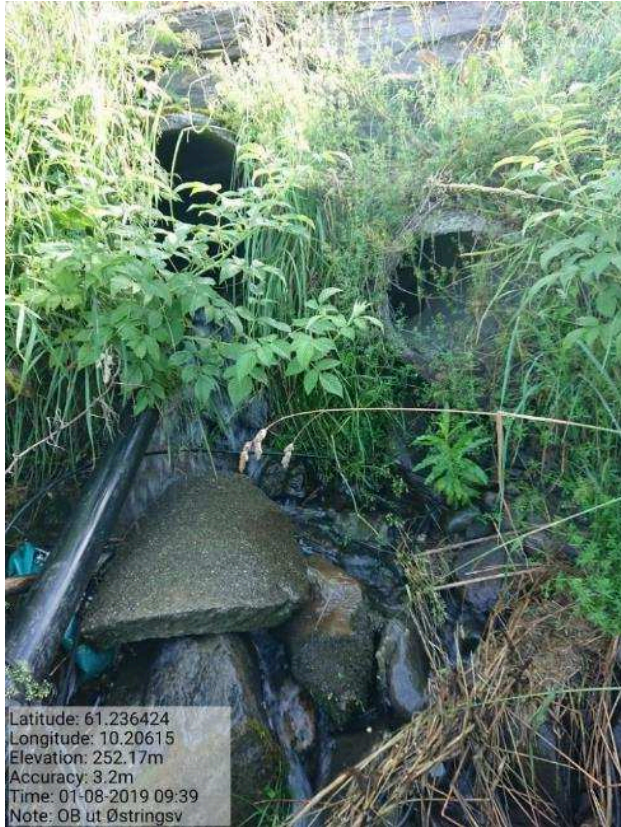
Bilde 2. Utløp Østringsvegen.

Utløp Østringsvegen.

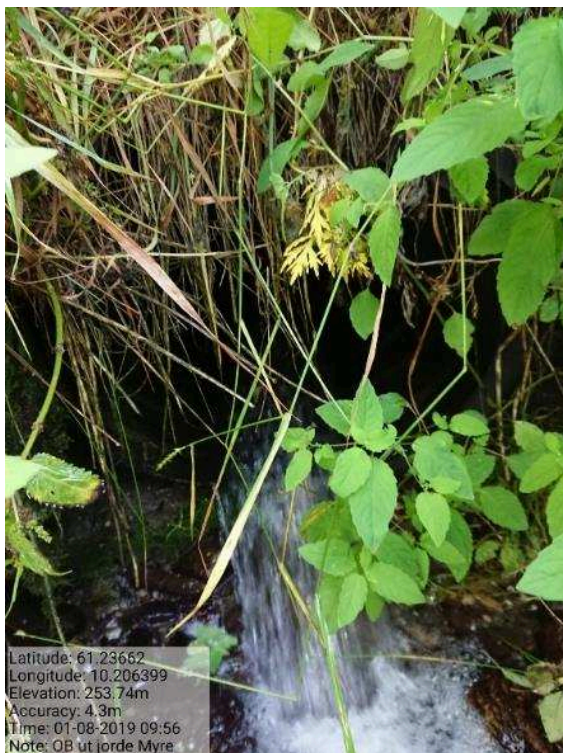
Bilde 5. Utløp Myrejordet.

Utløp for lukket bekk over Myrejordet. Her er det også tett med vegetasjon, men med fall ned til bekkebunnen er det lite fare for oppstuvning.

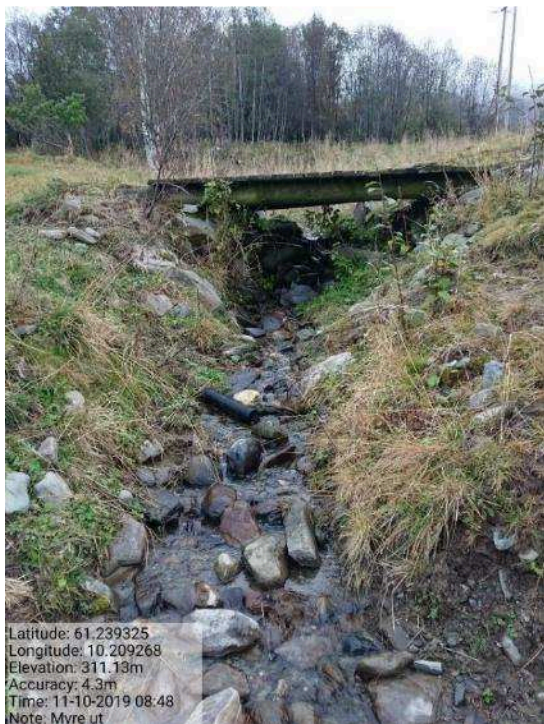
Bilde 9. Kulvert Myrejordet.

Utløp kulvert.

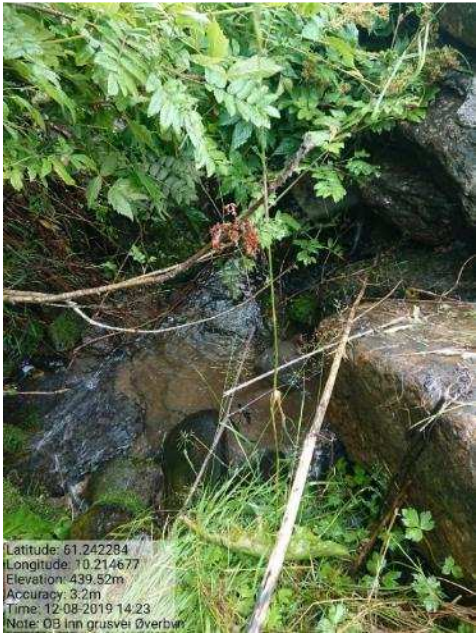
Bilde 11. Innløp veg til Øverbygdsvegen 1600.

Innløp (Ø800 i plast) under veg til Øverbygdsvegen 1600. Det er lite løsmasser og vegetasjon foran røret. Men innløpet ligger tett inntil utløpet for Øverbygdsvegen, så det er en viss risiko for oppstuvning her.

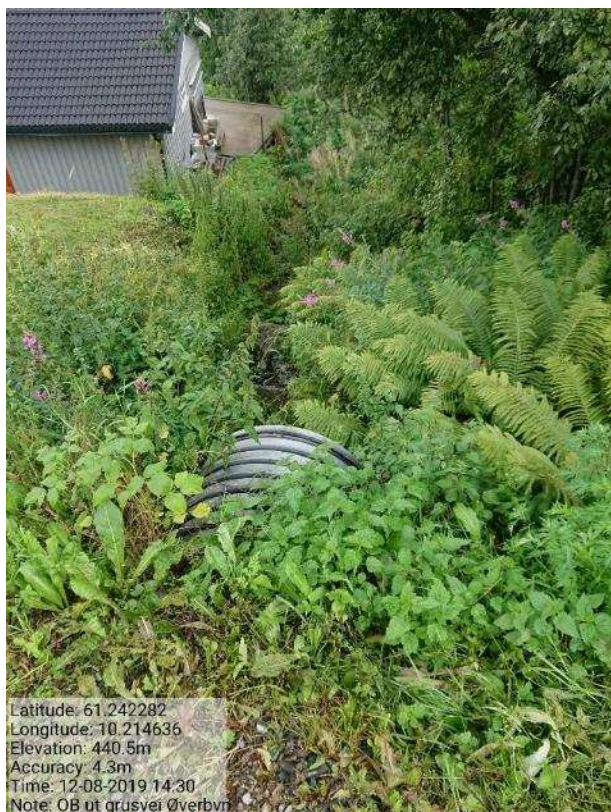
Bilde 12. Utløp veg til Øverbygdsvegen 1600.

Utløp veg til Øverbygdsvegen 1600, med fall ned til bekkebunnen.

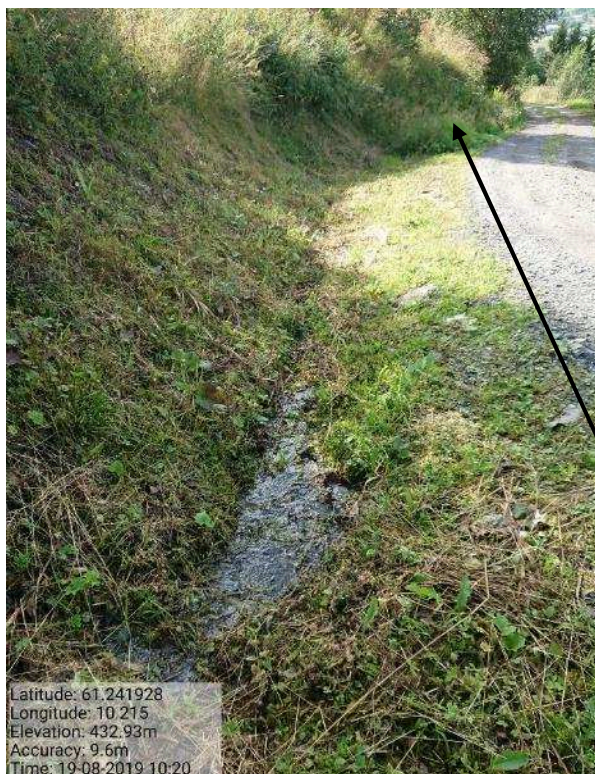
Smal og grunn grøft langs veg til Øverbygdsvegen 1600.

Vegetasjonen tar overhånd i deler av grøfta. Ser ikke ut til å bli vedlikeholdt. Ved oversvømmelse her, kan Øverbygdsvegen 1602 bli rammet.

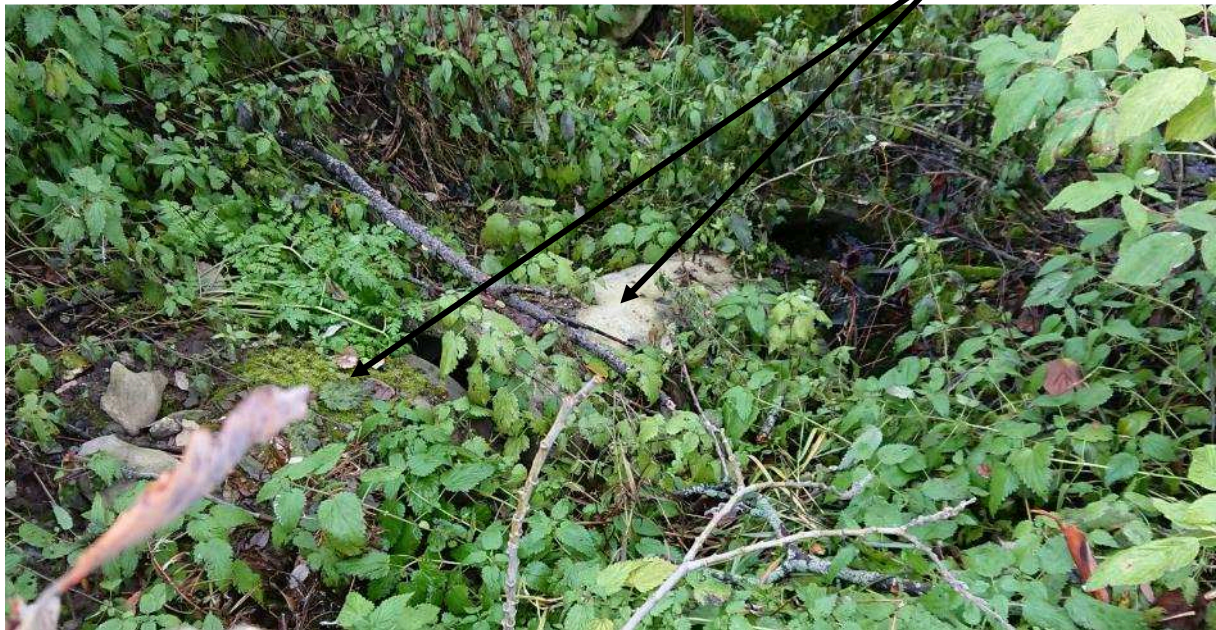
Bilde 17. Utløp over Øverbygdsvegen for lukket bekk på Hanestadjordet.

Dette er utløpet for lukket bekk under Hanestadjordet (152/1). Røret har delt seg i flere deler. Foran utløpet er det mye kvist og rusk som kan føre til oppdemming. Innløp ukjent.

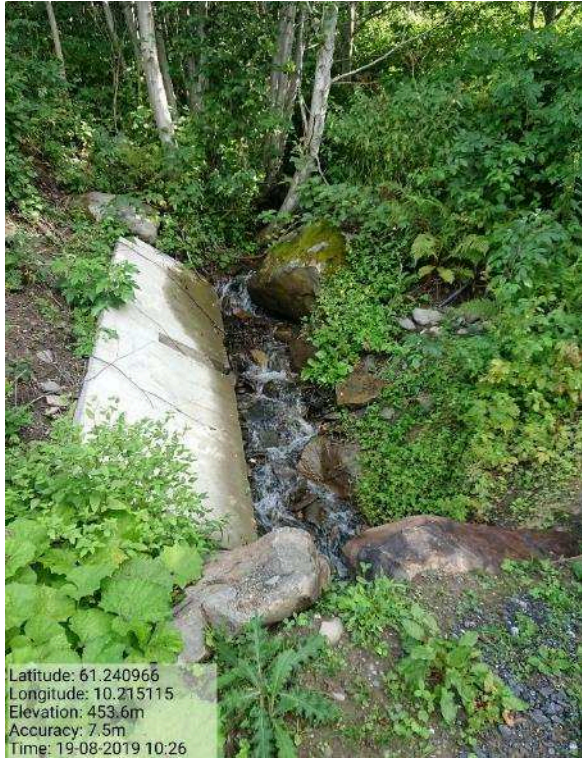
Bilde 18. Innløp veg nedenfor Øverbygdsvegen 1580.

A. Stikkrenne Ø600 i plast. Det er lagt erosjonssikring i støpt betong høyre side medstrøms foran innløpet. Det er også satt opp vingemur i form av store steiner rundt stikkrenna. Det ligger noe kvist foran innløpet, men det ser ikke ut til å begrense lysåpningen.

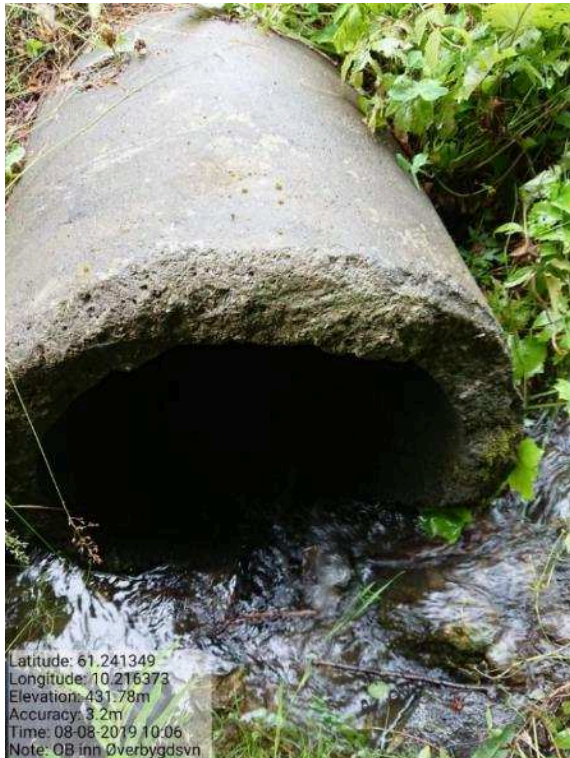
Bilde 20. Innløp Øverbygdsvegen ovenfor nr 1580.

B: Innløp ovenfor Øverbygdsvegen 1580, Ø600 i betong. Forut for innløpet går bekken i skråning med mye vegetasjon, og det er avsatt masser foran innløpet som begrenser lysåpningen.

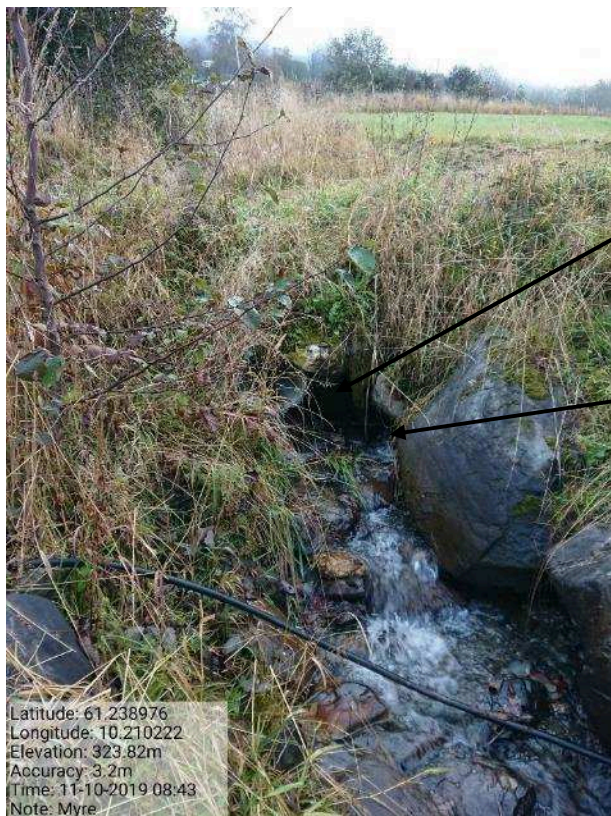
Bilde 23. Utløp landbruksveg.

Utløp landbruksveg.

Vannet renner inn til bekken igjen.

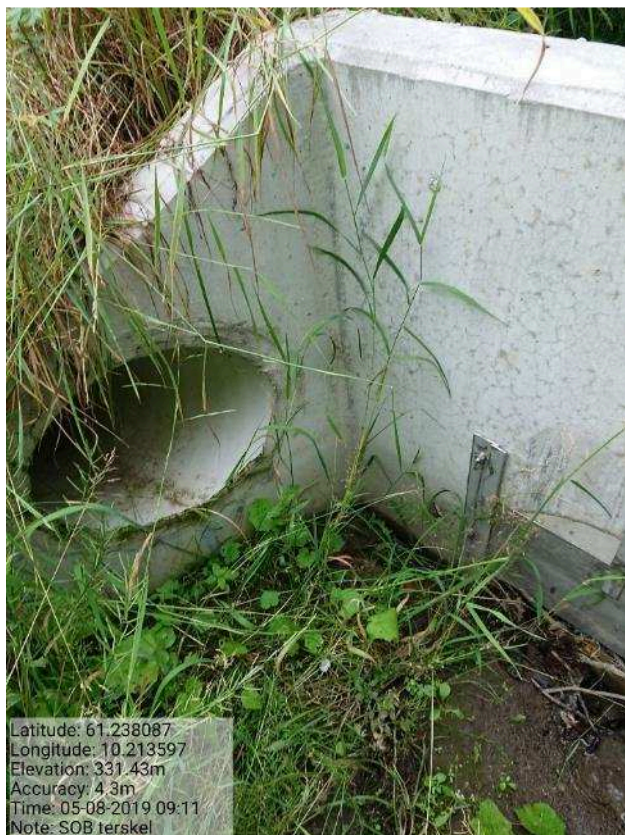
Bilde 27. Innløp landbruksveg.

B: Overløpet har innløp for stikkrenne under landbruksveg på Myrejordet ved Hasselbakken. Bekkeløpet er tørt.

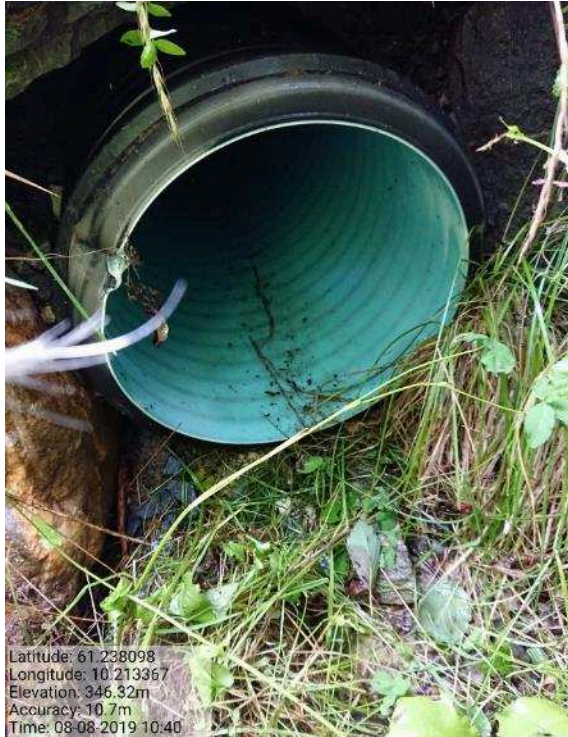
Bilde 28. Utløp landbruksveg.

Utløp landbruksveg ut i tørt bekkeløp. Bekkefareet går sørvest over ned mot Frydenlund boligfelt. Den har kapasitet for mye vann, da bekkeløpet er både bredt og dypt.

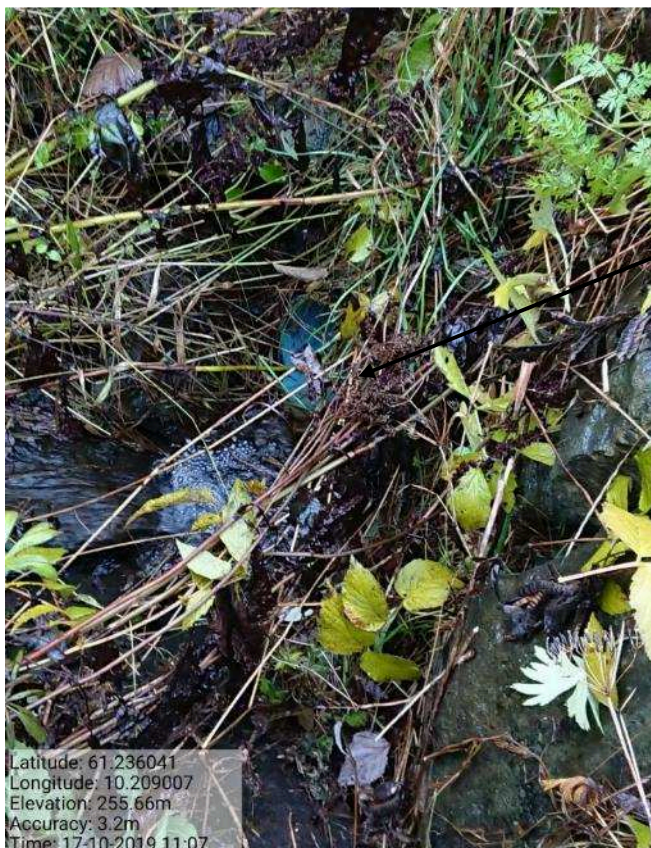
Bilde 29. Innløp Frydenlund.

KP2: D: Innløp (Ø350 i plast) for «tørr» bekk under avkjøringer fra Frydenlund nord for Fjerdum. Det vokser tett vegetasjon ved både inn- og utløp.

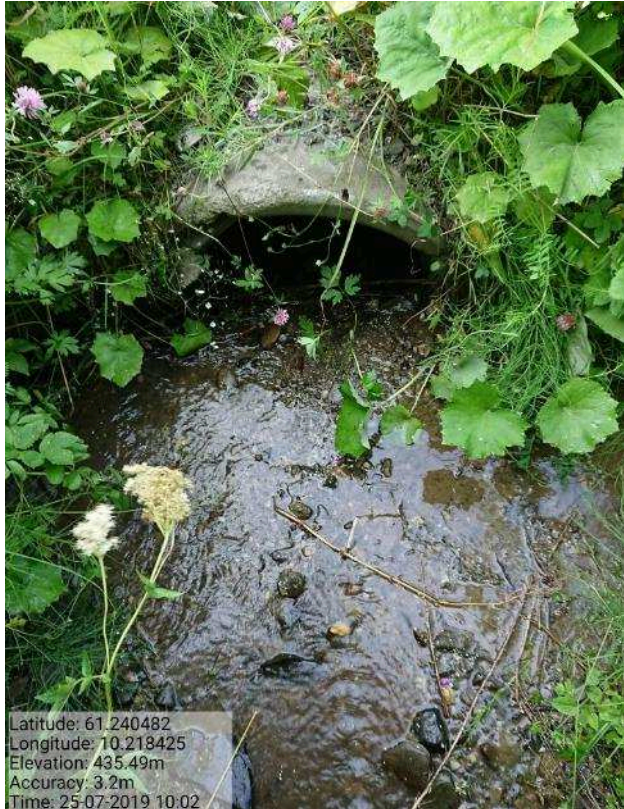
Bilde 37. Innløp Øverbygdsvegen.

A: Innløp Ø500 i betong
Øverbygdsvegen. Avsatte
masser ved innløpet
begrenser lysåpningen, og
øker risikoen for
oppdemming.

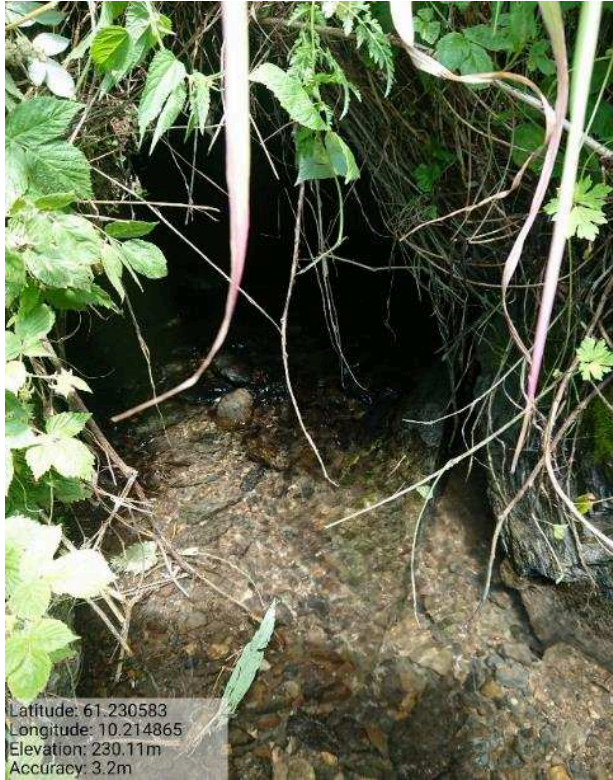
Bilde 42. Utløp landbruksveg.

Utløp landbruksveg.

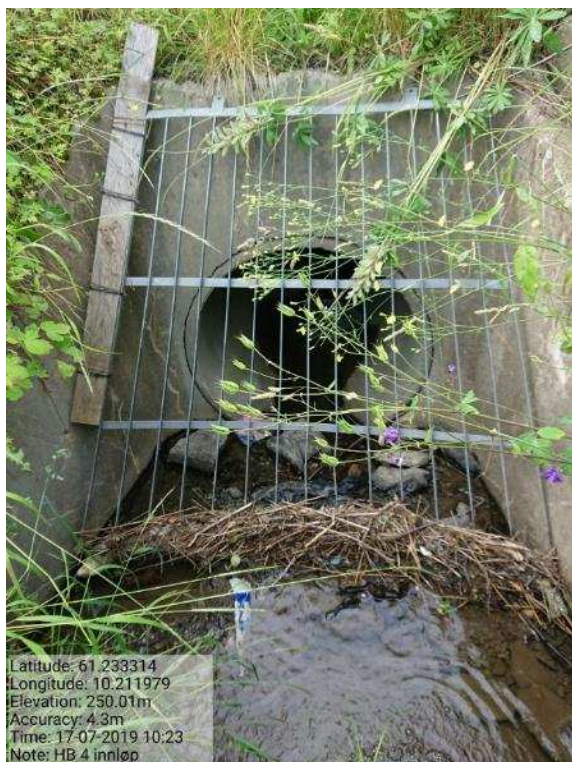
Bilde 46. Innløp Frydenlund.

Innløp under Frydenlund Ø1000 i betong, med vingemur og rist. Risten fanger en del kvist og annen vegetasjon, men det ligger til dels store steiner foran og i innløpet.

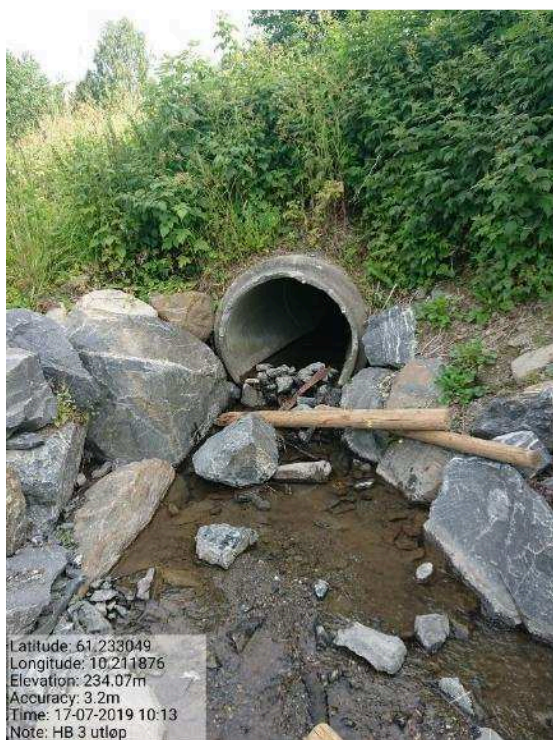
Bilde 47. Utløp g/s-veg/Frydenlund.

Utløp stikkrenne under Frydenlund/gangveg. Her samles en del stein og skrot, noe som kan føre til oppstuvning og oversvømmelse.

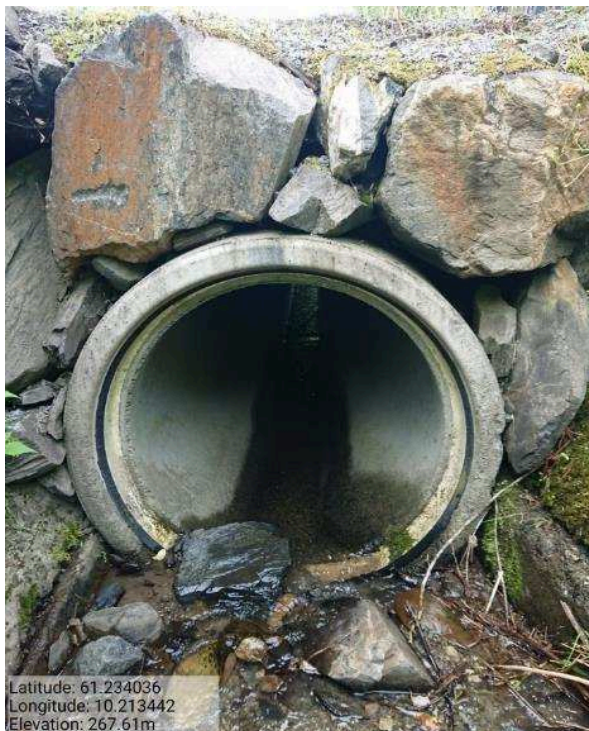
Bilde 49. Innløp innkjøring Frydenlund 23.

Innløp stikkrenne under innkjøringen til Frydenlund 23, Ø800 i betong. Det ligger stein foran innløpet, men det blir ikke med inn i røret.

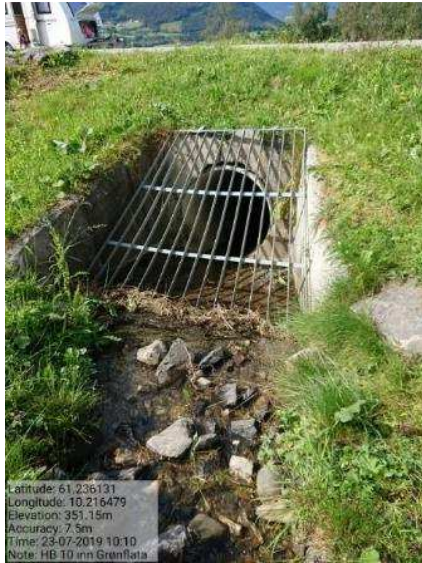
Bilde 55. Innløp Grønflata.

A: Innløp under Grønflata med dimensjon Ø800 i betong med vingemur og rist. Risten samler en del kvist og annen vegetasjon.

Rister foran innløp anbefales jevnlig tilsyn og rensk, samt opprydding foran utløpet i Hasselbakken. Trær som står i fare for å falle ned i bekken på grunn av erodering av røttene, bør felles og det bør ryddes i bekkefaret oppstrøms Gamle Gausdalsveg. Erosjonssikring bør gjennomføres på sårbare strekninger. Skifte stikkrenne under landbrukskryssing ovafor Gamle Gausdalsveg til større dimensjon.

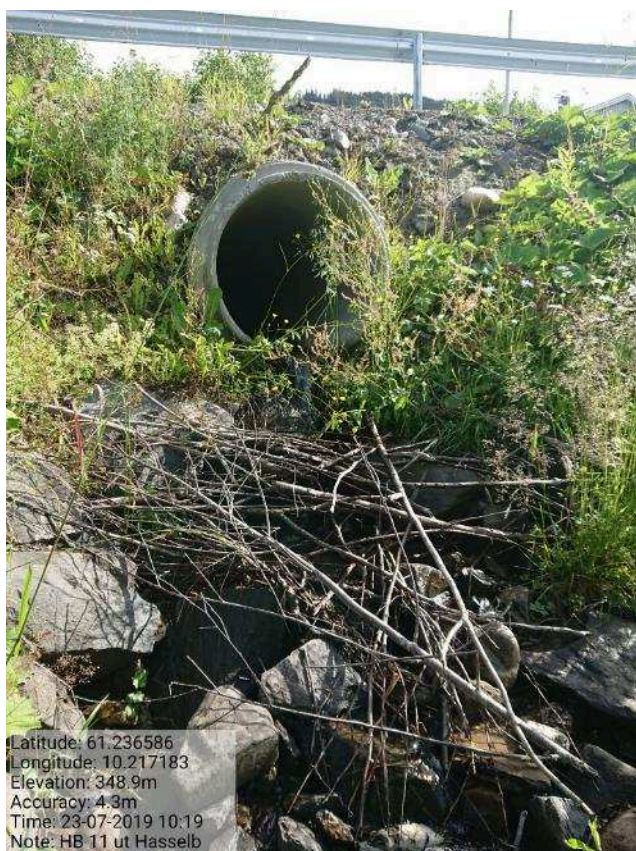
Bilde 58. Utløp Hasselbakken.

Det samler seg en del kvist og stein ved utløpet under Hasselbakken. På grunn av det bratte terrenget, hoper det seg ikke opp foran utløpet, men blir liggende nedenfor røret.

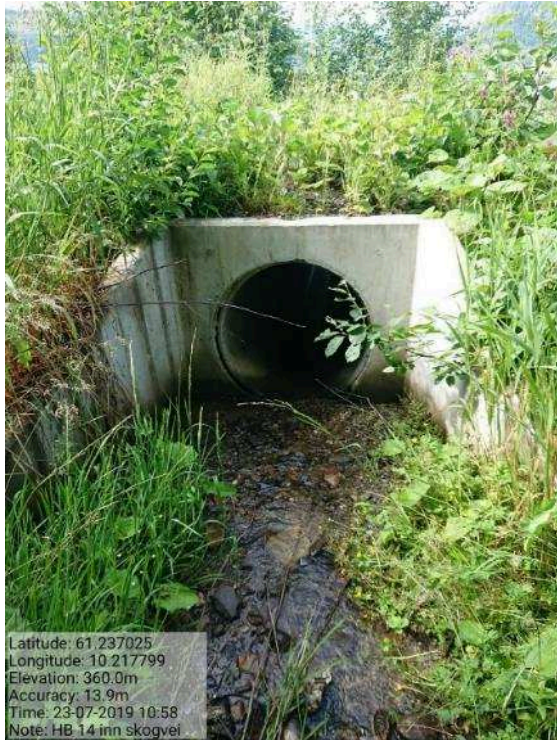
Bilde 59. Innløp stikkrenne kryssing Gamle Gausdalsveg.

C: Innløp med vingemur, Ø800 i
betong under Gammelvegen.

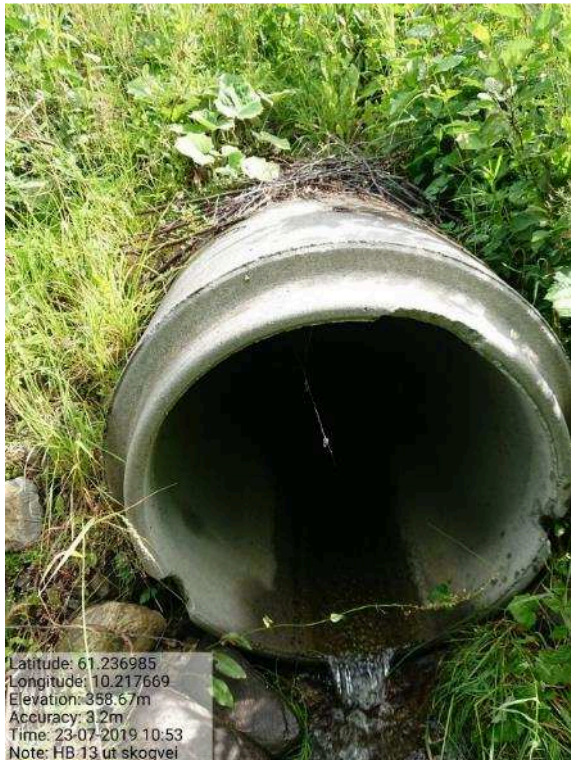
Bilde 60. Utløp Gamle Gausdalsveg.

Utløp fra Gammelvegen.

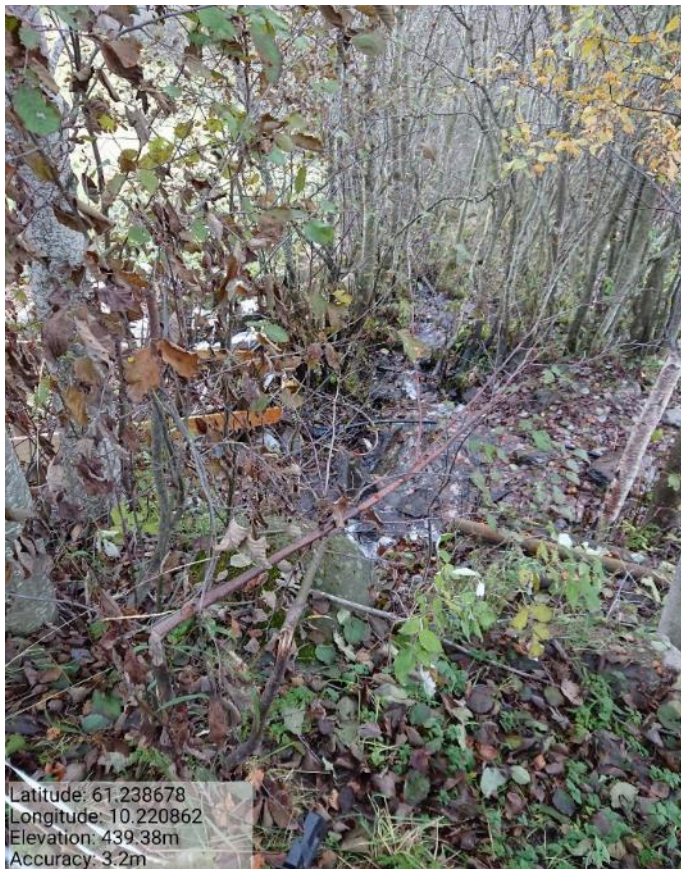
Bilde 66. Utløp Øverbygdsvegen.

Utløp Øverbygdsvegen.

5.7 Bytte til større rør på stikkrenne gjennom Øverbygdsvegen og under innkjøring Øverbygdsvegen 1543.

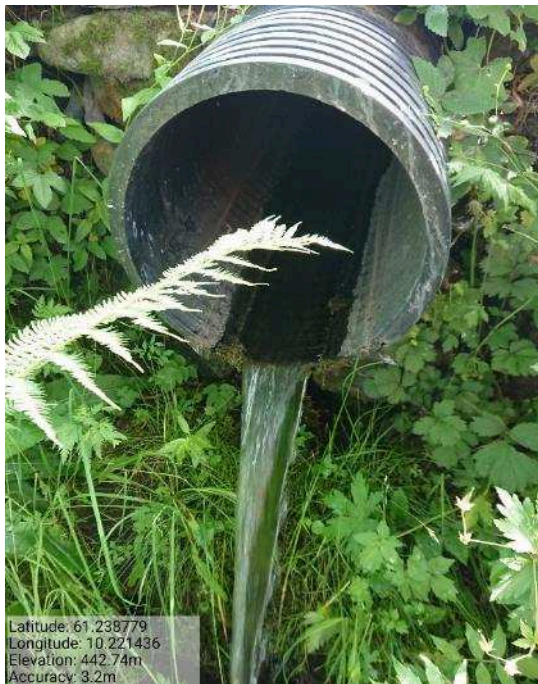
Bilde 68. Utløp innkjøring.

Utløp innkjøring Øverbygdsvegen 1543.

Stikkrenne som krysser innkjøring til Øverbygdsvegen 1543 bør byttes til rør med større dimensjon. Ellers er tilsyn med innløpet og rensk er viktig her.

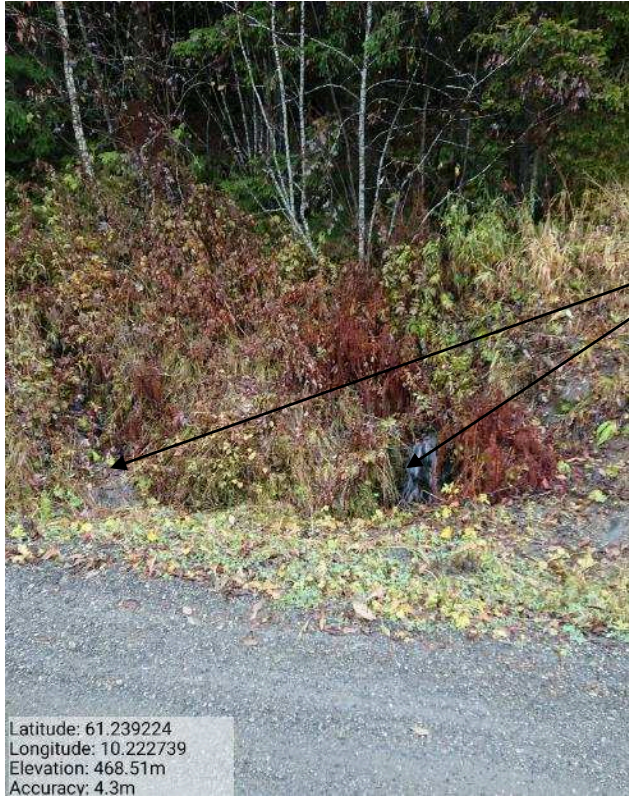
Bilde 69. Innløp Treahøgda.

A: Innløp Treahøgda Ø500 i betong.
Det ligger eroderte masser foran og
i innløpet og minsker lysåpningen.
Det går to bekkeløp inn til
stikkrenna.

Jevnlig tilsyn og rensk av stikkrenner. Det bør vurderes å åpne opp bekkelukkingen, eller øke dimensjonen. Stikkrennene under Øverbygdsvegen og Treahøgda bør skiftes til større dimensjon.

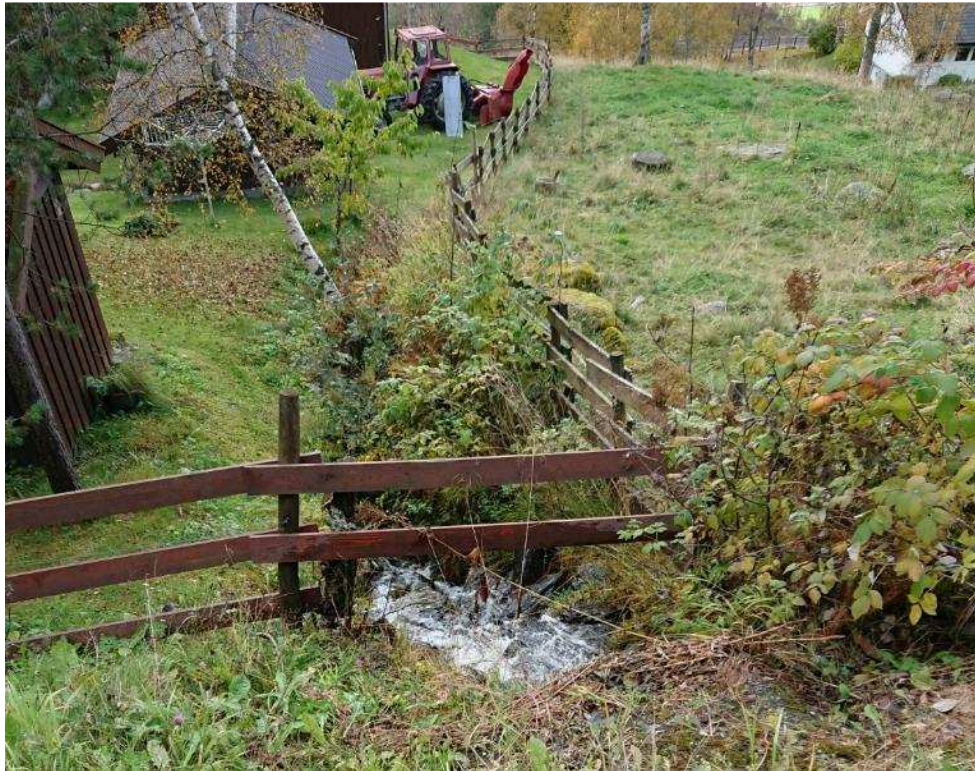
Bilde 70. Utløp Treahøgda.

Utløp for
stikkrenne som
krysser Treahøgda
ligger på
eiendommen
Treahøgda 18.

B: Bekken er lagt i
rør fra Treahøgda
18 til
naboeiendommen
nedenfor, Nordre
Einstad.

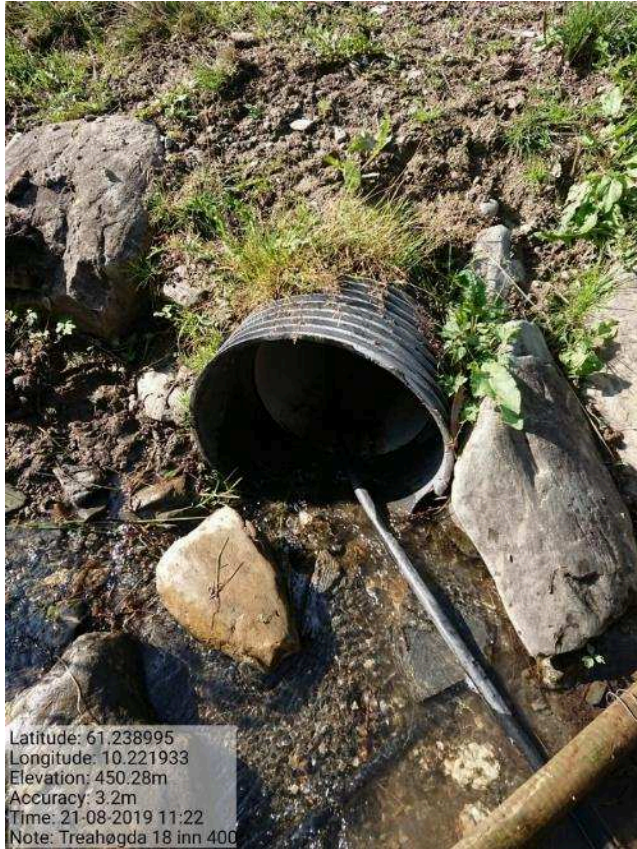
Bilde 71. Innløp stikkrenne nedenfor Treahøgda 18.

C: Innløp for stikkrenne under landbruksveg nedenfor Treahøgda 18, Ø400 i plast.

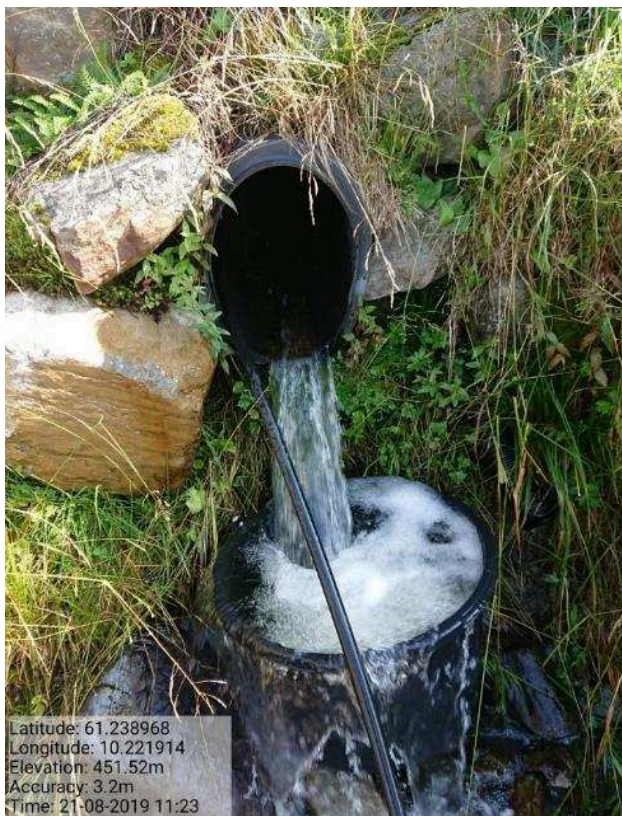
Bilde 72. Utløp stikkrenne ved Treahøgda 18.

Utløp for bekkelukking på Treahøgda 18 Ø400 i plast.

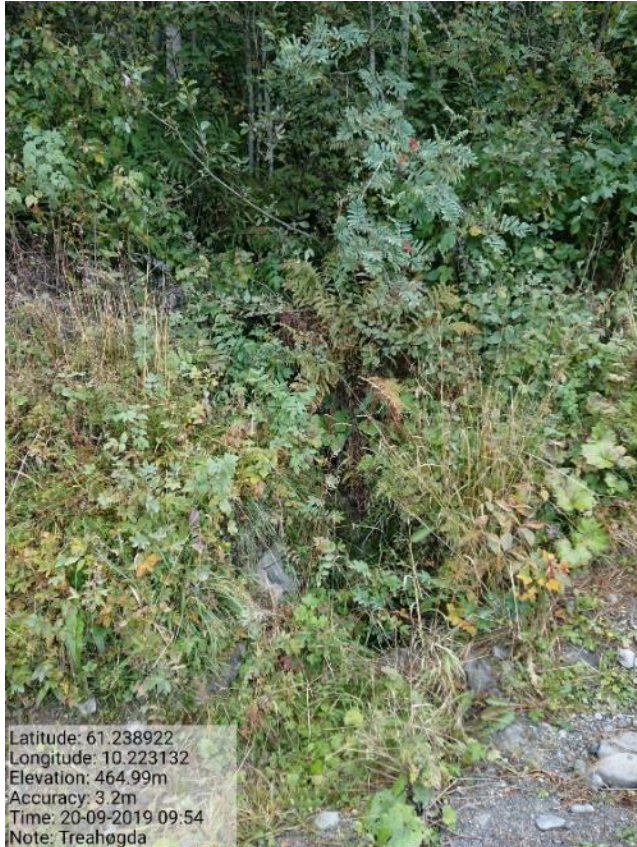
Bilde 73. Innløp Treahøgda.

D: Innløp Ø500 i betong for stikkrenne under Treahøgda.

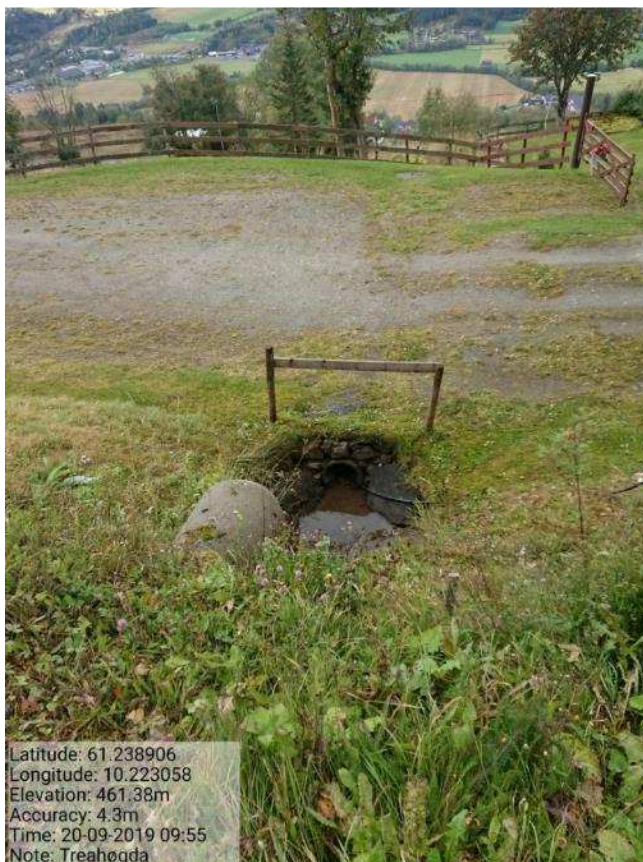
Bilde 74. Utløp Treahøgda og innløp under innkjøring Treahøgda 18.

E: Innløp innkjøring til Treahøgda 18 Ø400 i betong.

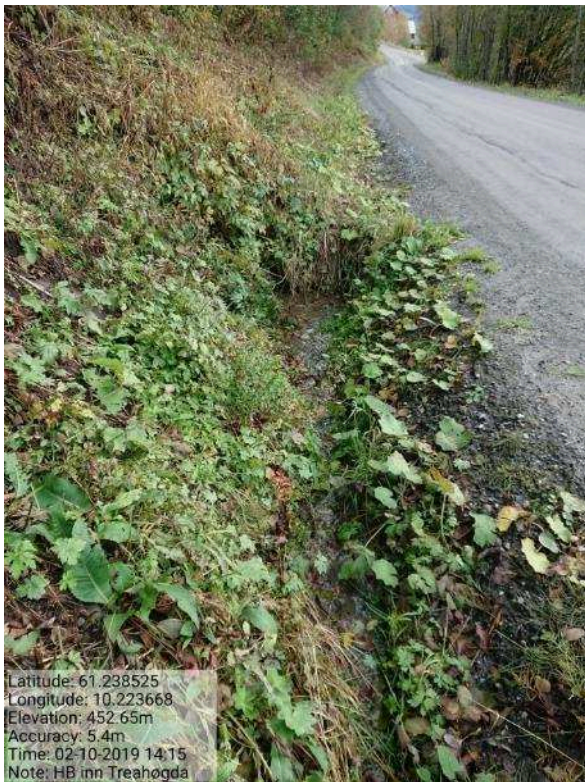
Bilde 75. Stikkrenne sør for Hagenbekken kryssing Treahøgda.

F: Innløp stikkrenne kryssning Treahøgda, sør for Hagenbekken. Ø300 i betong.

Minibekken går i grunn grøft nedover Treahøgda mot Øverbygdsvegen.

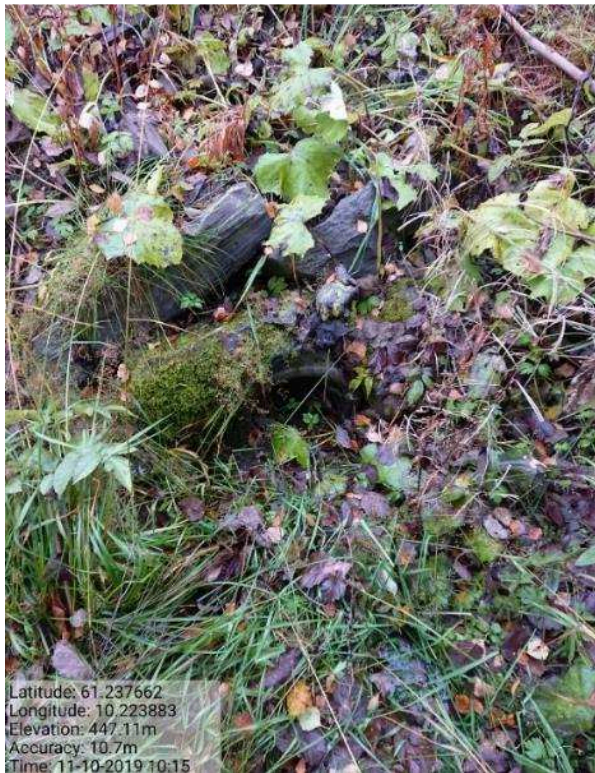
Bilde 76. Innløp landbruksveg.

G: Innløp Ø250 i betong. Landbruksvegen går mellom Treahøgda og Øverbygdsvegen.

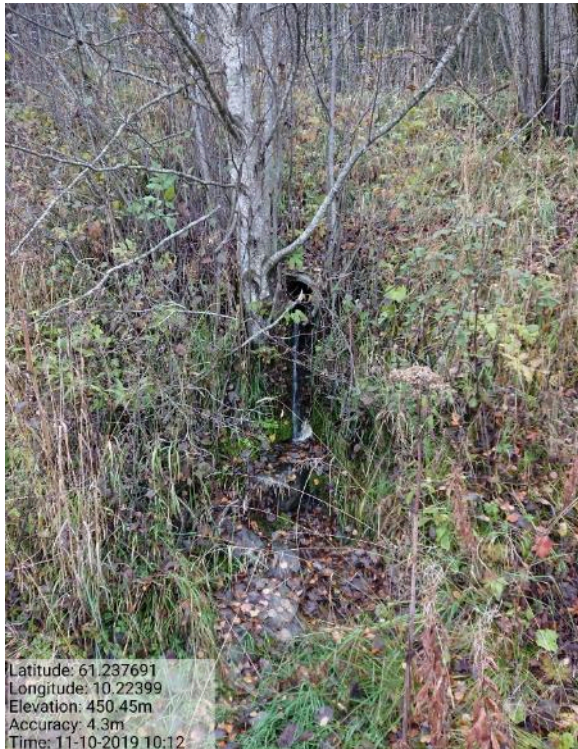
Bilde 77. Utløp landbruksveg.

Utløp landbruksveg går ut i
grøft langs Øverbygdsvegen.

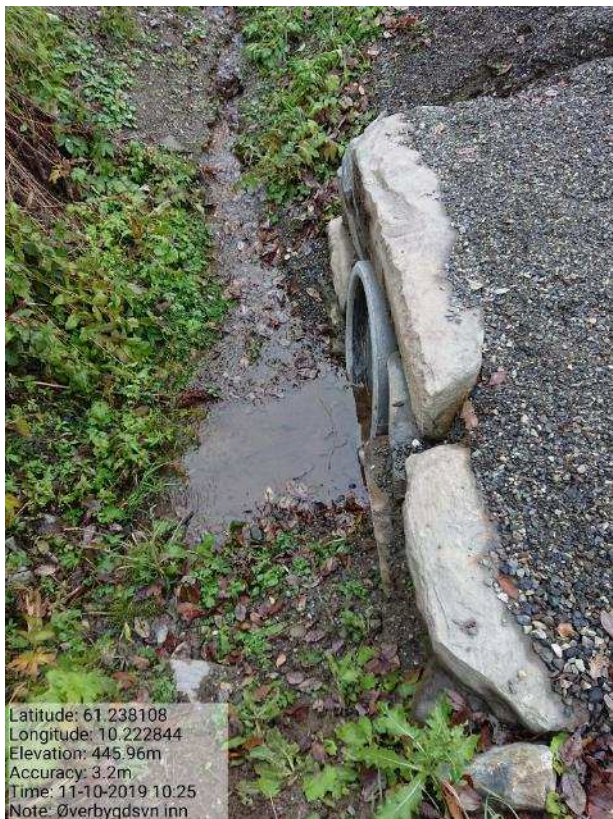
Bilde 78. Innløp Øverbygdsvegen.

H: Innløp Ø600 i betong under
Øverbygdsvegen. Grøfta stopper ved
innløpet, og det er risiko for at
overflatevann som stikkrenna ikke
fanger opp, går ut på Øverbygdsvegen.

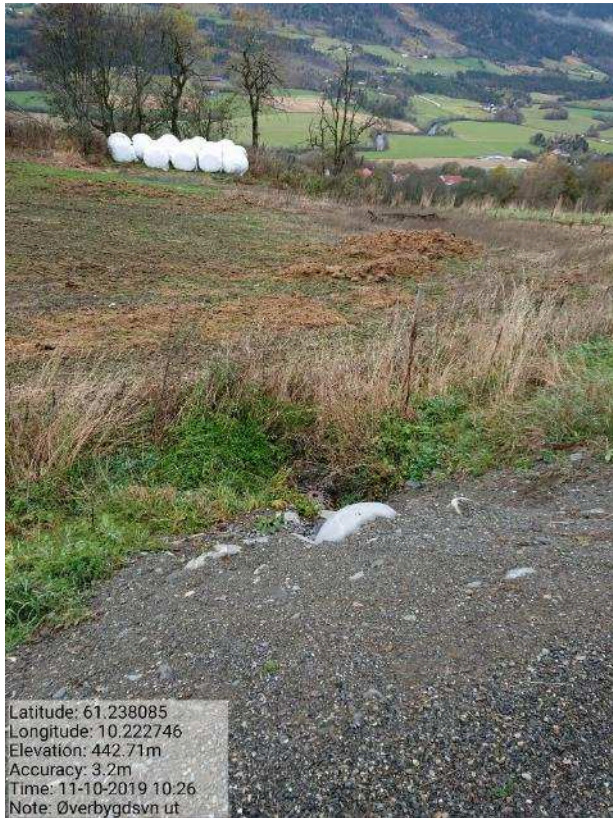
Bilde 79. Utløp Øverbygdsvegen.

Utløp Ø600 i betong. Bekken fortsetter under jordbruksarealet i rør. Det er innløp i kumrist foran utløpet.

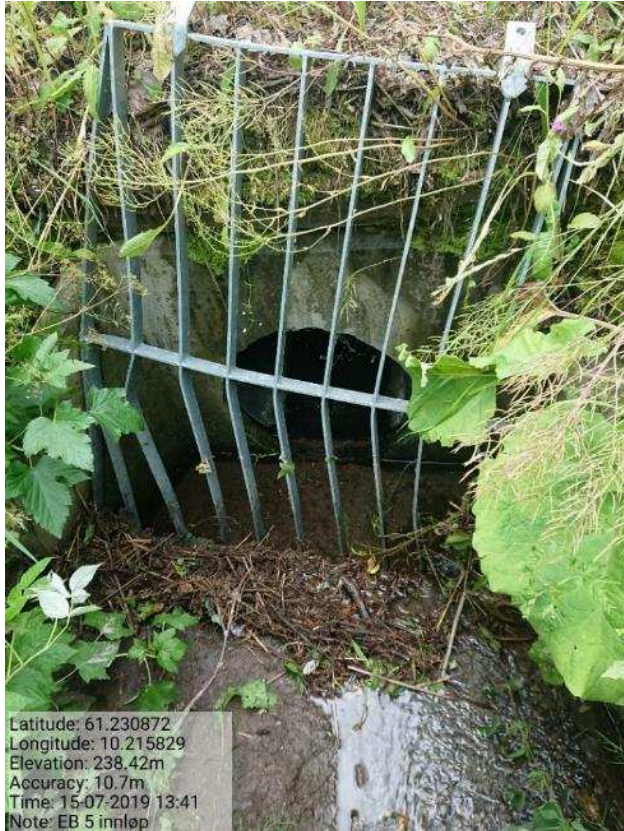
Bilde 80. Innløp Frydenlund/Østringsvegen.

Innløp Frydenlund Ø500 i betong, med rist. Risten tar unna for det meste av vegetasjon og kvister. Senest i 2018 tettet risten seg, og ville ført til oversvømmelse, hvis ikke risten ble fjernet og rensket.

Inntaket til lukking ved Frydenlund bør utbedres og få større dimensjon, for bedre utnytting av kapasiteten på en lang bekkelukking med for liten dimensjon. Jevnlig tilsyn og rensk av innløp og rist. Det er spesielt viktig i nedbørsperioder, da vi vet at den tetter seg.

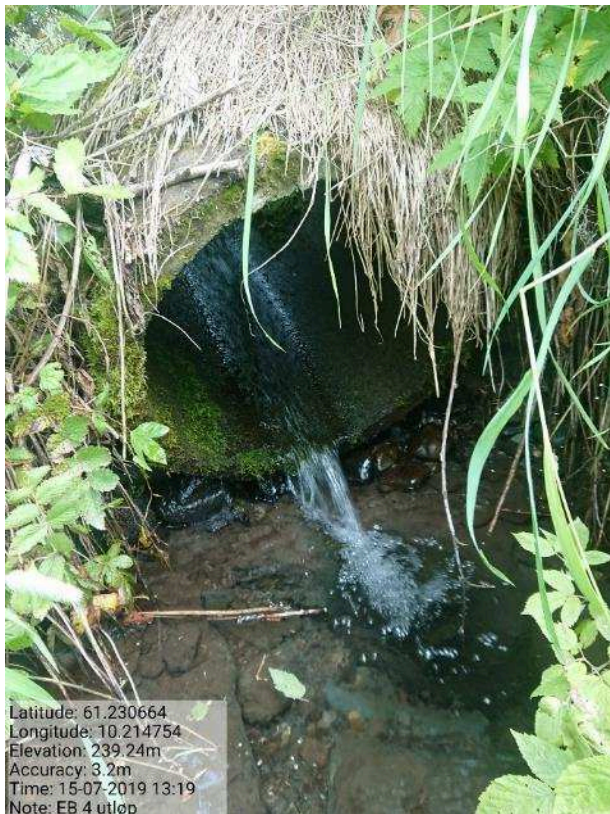
Bilde 81. Utløp Frydenlund/Østringsvegen.

Utløp Østringsvegen. Denne har delt seg i to, og det kan oppstå oppstuvning mellom de to delene. En oversvømmelse her vil ikke ha konsekvenser for bygg eller veg.

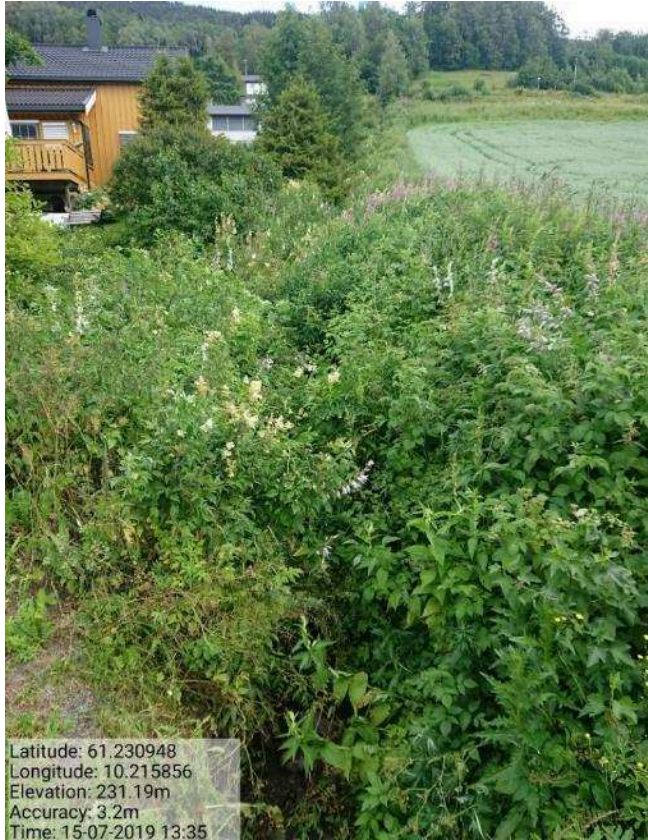
Bilde 82. Bekkeløp nord for Frydenlund.

Bekkeløpet på denne strekningen er dypt, men smalt. Vegetasjon dekker hele bekkefarete, og bekkebunnen er full av småstein som potensielt kan blokkere innløpet.

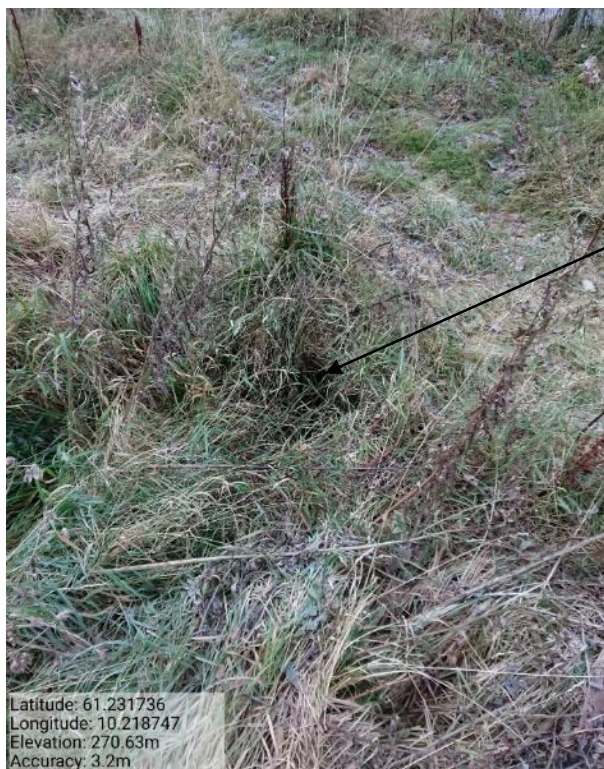
Bilde 85. Innløp landbruksveg.

Innløp landbruksveg på Segalstadjordet Ø400 i betong. Første stikkrenne etter samløp for de to bekkefarene.

Jevnlig tilsyn og rensk av innløp og rist. Øke dimensjon på stikkrennene gjennom Bjørndalsvegen og landbrukskryssing.

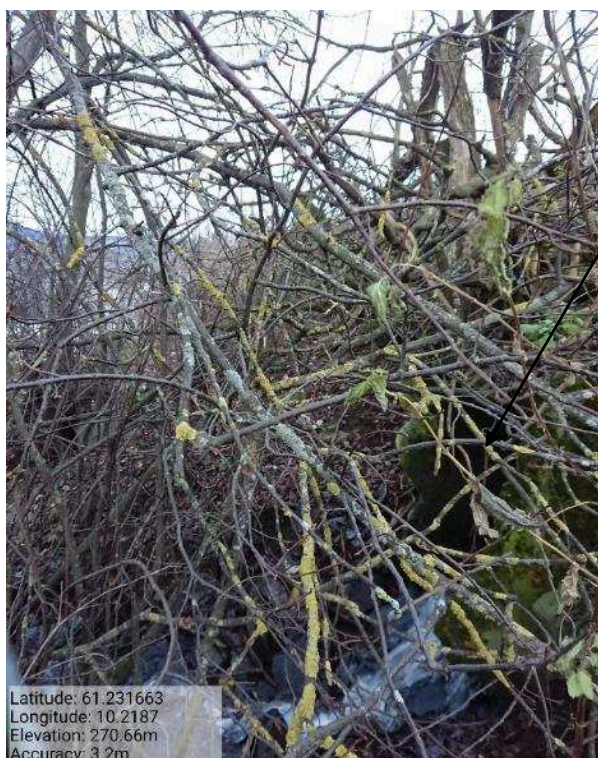
Bilde 86. Utløp landbruksveg.

Utløp landbruksveg.

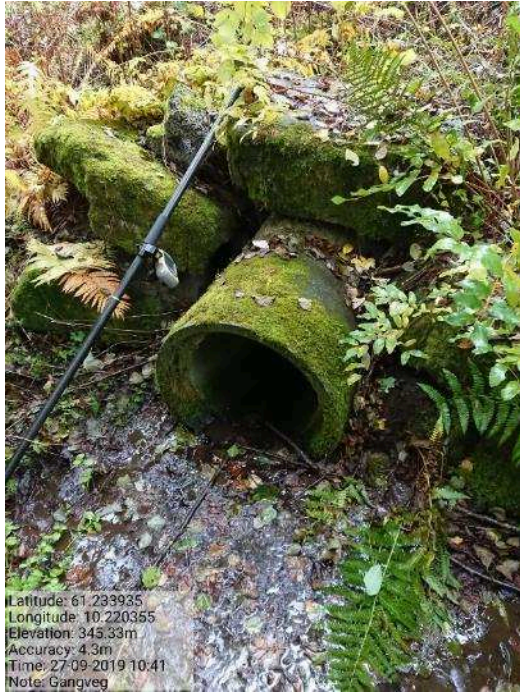
Bilde 87. Innløp gangveg nordre arm.

A: Innløp gangveg Ø500 betong.
Det er en del løs vegetasjon rundt innløp, men en oversvømmelse her vil ha få konsekvenser.

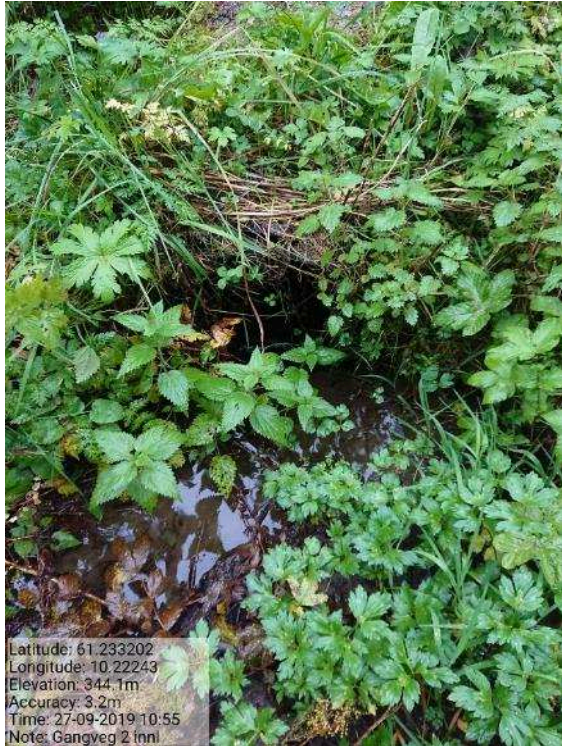
Bilde 89. Innløp gangveg søndre arm.

B: Innløp gangveg Ø400 i plast.

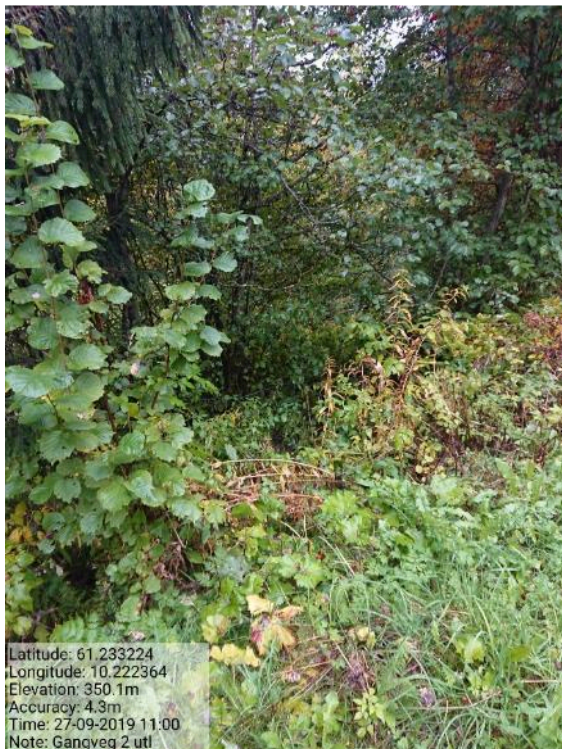
Bilde 90. Utløp gangveg søndre arm.

Utløp gangveg.

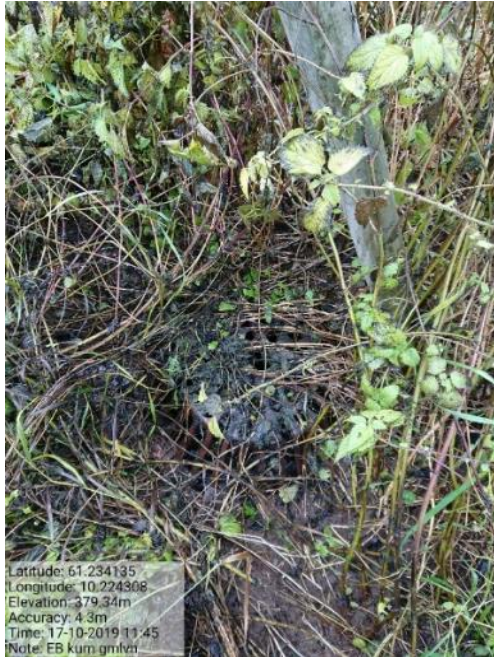
Bilde 93. Kum

Innløp (A) i kum for
bekkelukking ovenfor Gamle
Gausdalsveg.
