**GAUSDAL
KOMMUNE**

BEKKER SEGALSTAD BRU

Kartlegging av kritiske punkter og forslag til tiltak

SLUTTRAPPORT FEBRUAR 2021

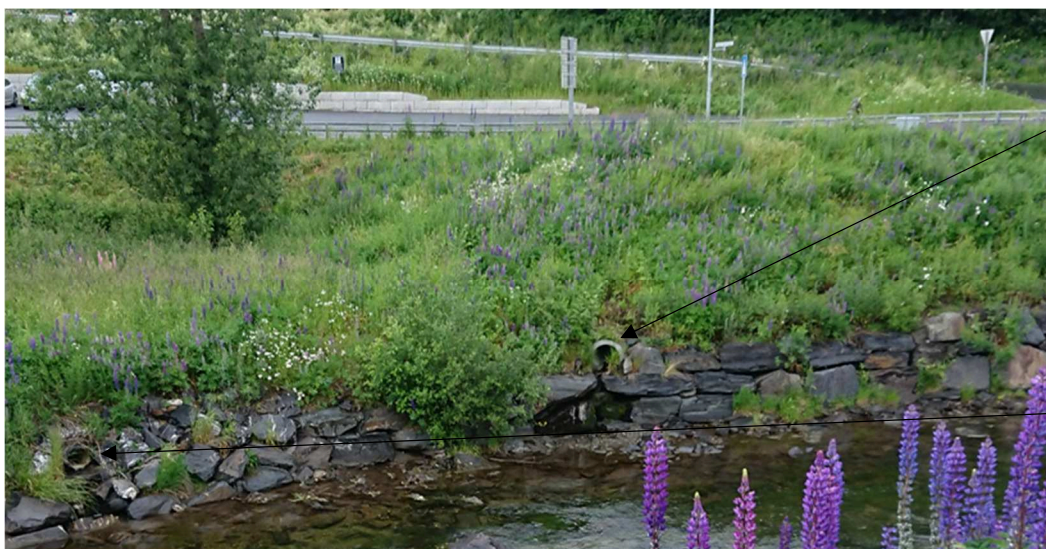
Utløp (600 betong) for overvannsnett under Østringsvegen med innløp (Ø600 betong) Høslan.

Utløp (Ø400 plast) for overvannsnett under Kanadavegen/ Østringsvegen med innløp (Ø400 betong) i Kanadavegen 23.

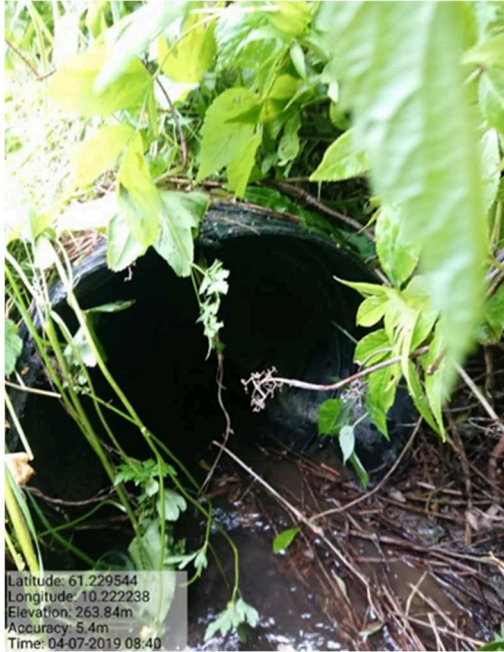
Bilde 97. Innløp grusveg.

Innløp turveg Ø400 i plast. Her er det mye kvist og annen vegetasjon som blir med inn i røret. På strekningen forut for innløpet er det gjengrodd.

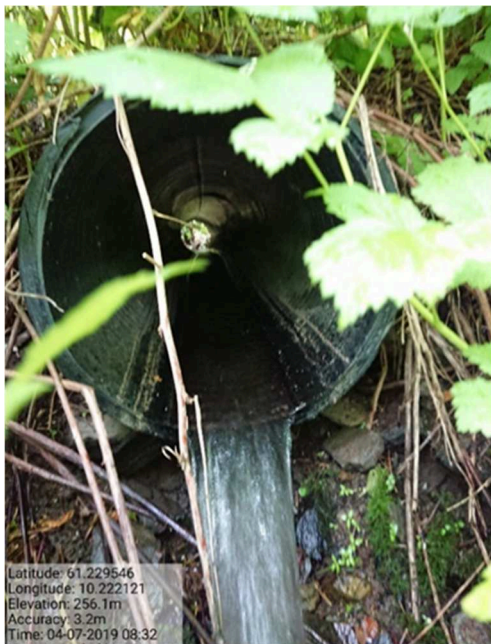
Bilde 98. Utløp grusveg.

Utløp turveg. Tett vegetasjon også nedenfor utløpet.

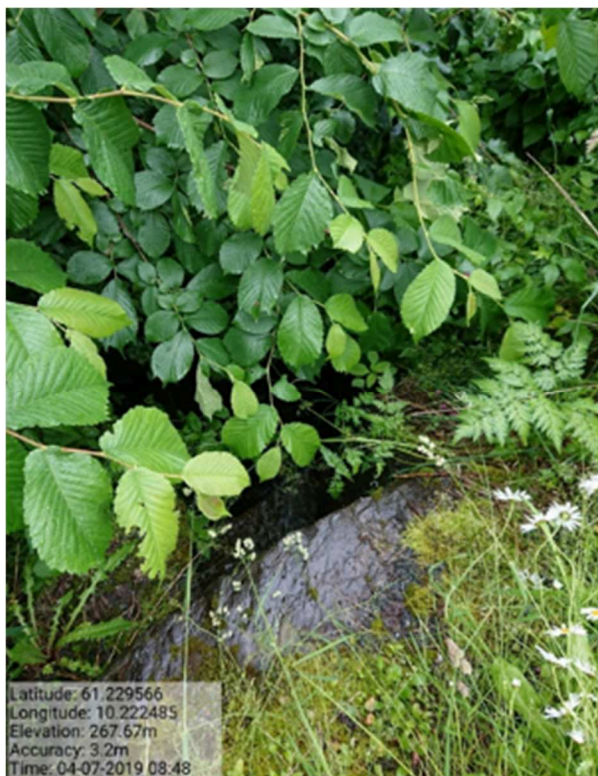
Bilde 101. Utløp Kanadavegen.

Utløp Kanadavegen. Der bekken går over eiendommen 225/1 er det tett vegetasjon rundt bekkeløpet.

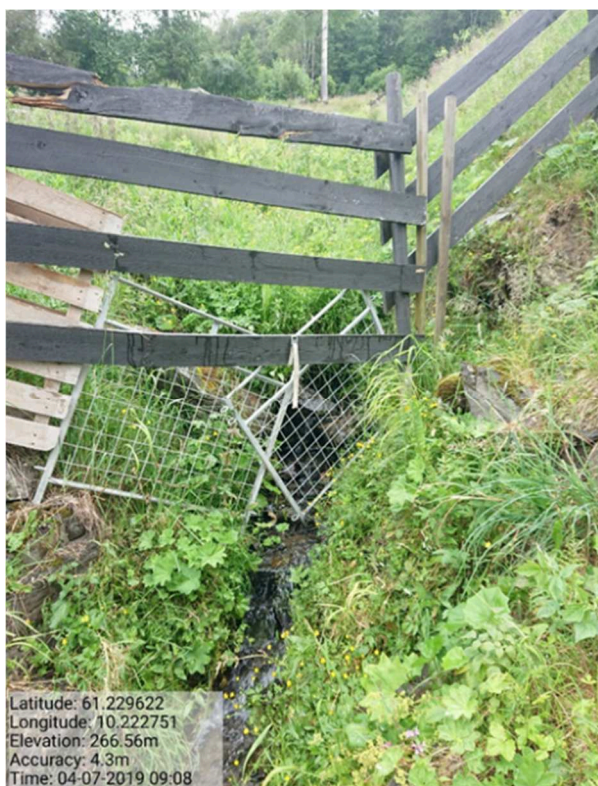
Bilde 102. Bekkeløp foran innløp Kanadavegen.

Bekkeløpet smalner inn forut for innløpet i Kanadavegen.

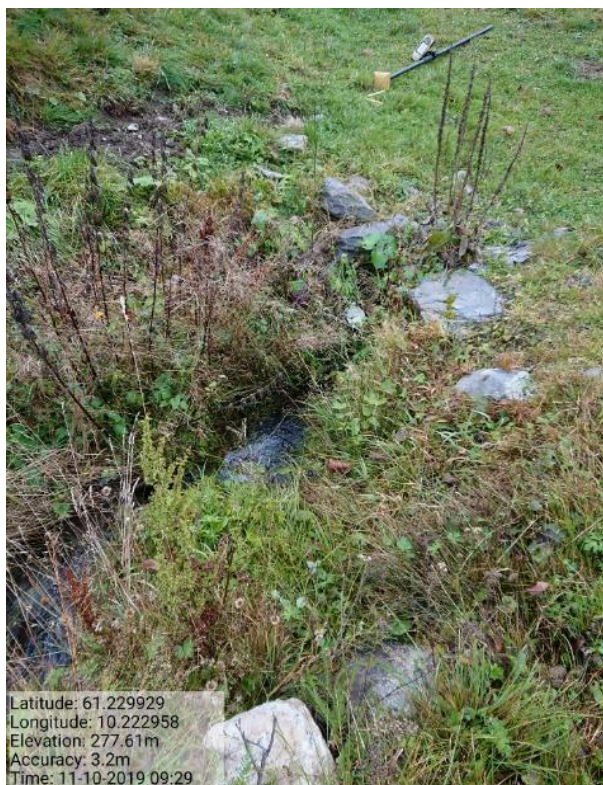
B: Innløp for stikkrenne under
landbruksveg på Segalstadjordet, Ø300 i
plast.

Bilde 103. Innløp stikkrenne under landbruksveg.

7.3 Utvide og erosjonssikre foran innløp til kulvert som krysser Kanadavegen, og eventuelt fjerne stikkrenne på Segalstadjordet (eventuelt øke dimensjonen).

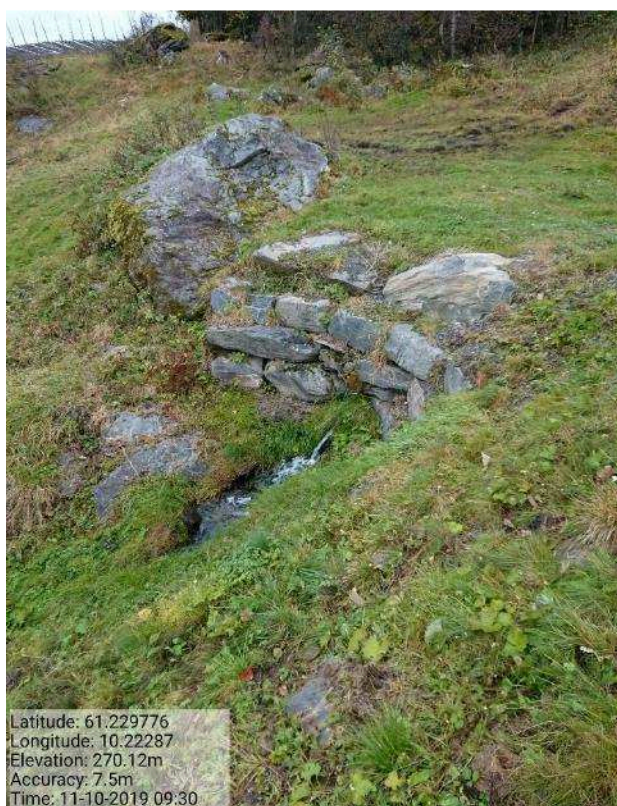
Utløp Segalstadjordet.

Bilde 104. Utløp landbruksveg.

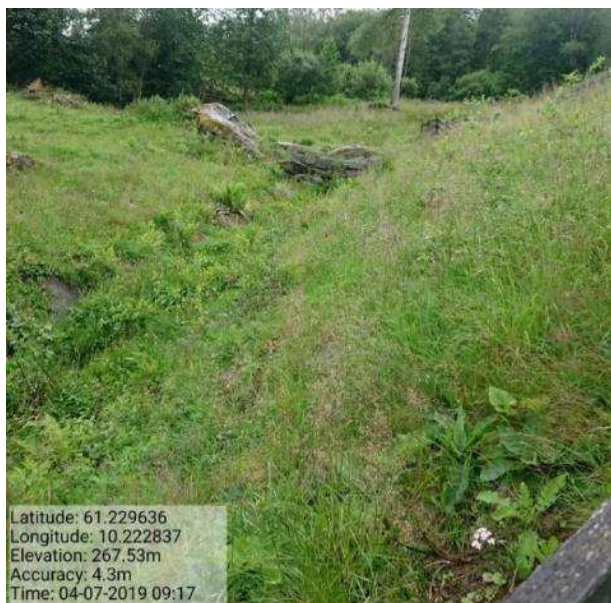
Bredt og dypt bekkeløp som kan ta mye vann og bekken har god plass til å vokse. Det vokser gress i bunnen, men det er lite med stein, kvister og trær. Det er lite erosjon på strekningen.

Bilde 105. Bekkeløp på Segalstadjordet.

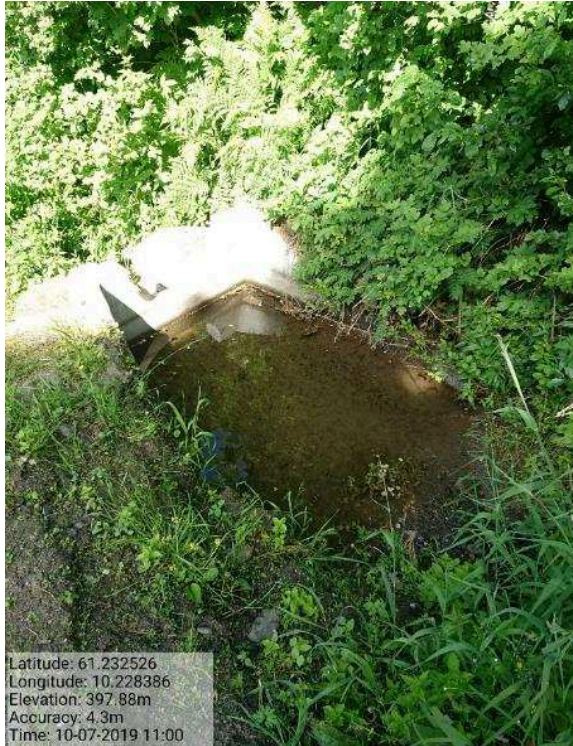
Bilde 108. Innløp Gamlevegen.

Innløp (Ø500) med massefangdam foran, vingemur og rist. Det avsettes løsmasser i fangdammen og det ser ikke ut til å bli fraktet videre. Bekken har begynt å grave ut ved vingemuren. Forut for innløpet går bekken i bratt skråning inn mot fangdammen, og har mye løssstein. I bekkekanten og over bekken vokser det til av kratt og buskas.

Nytt inntak med større kapasitet for å øke kapasiteten til lang bekkelukking med for liten dimensjon. Tilsyn og rensk av innløpsrist, rensk av fangdam og oppsyn med erosjon rundt vingemur.

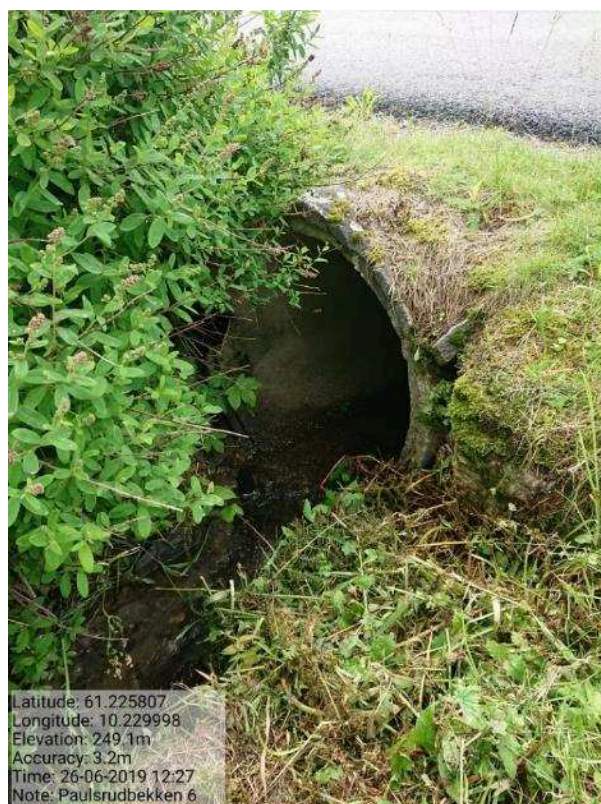
Bilde 117. Innløp Stensrudvegen.

A: Innløp Stensrudvegen
Ø800 i betong.

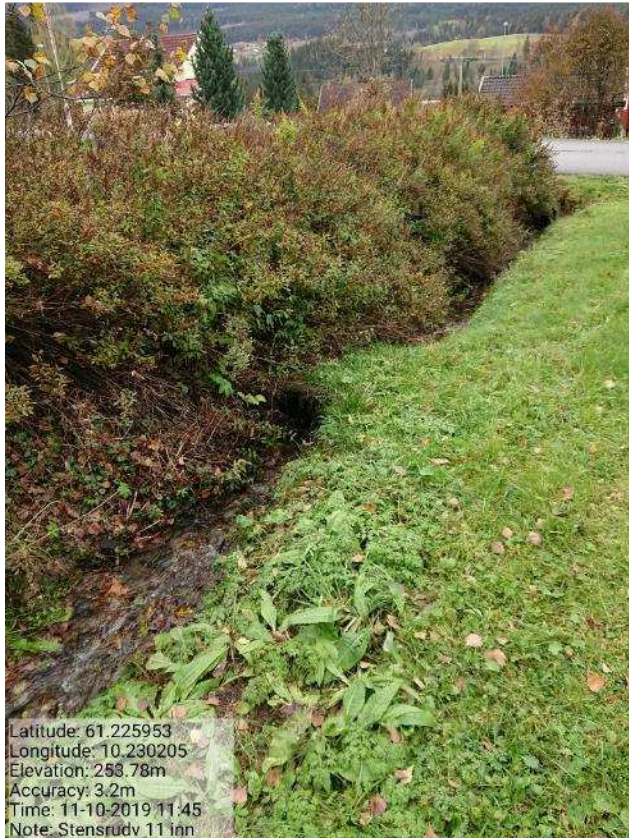
Bilde 119. Stikkrenne på eiendommen Stensrudvegen 11 (148/66).

B: Stikkrenne (Ø500 i betong) på Stensrudvegen 11 ligger under en tidligere overgang til naboeiendom, nå ubenyttet. Det er mye vegetasjon rundt stikkrenna, og det er risiko for oppstuvning.

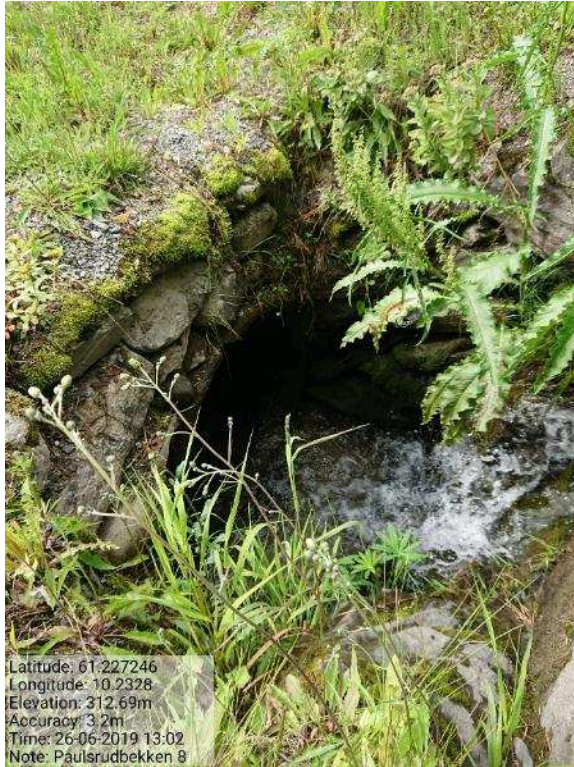
Bilde 121. Innløp Kanadavegen.

A: Stikkrenne som krysser Kanadavegen, Ø600 i betong. Kulverten som ligger under innkjøringen til Kanadavegen 112 og innløpet til rør som krysser Kanadavegen ligger tett inntil hverandre. Stikkrenna har mindre kapasitet enn kulverten og det vil tette seg her ved større vannføring.

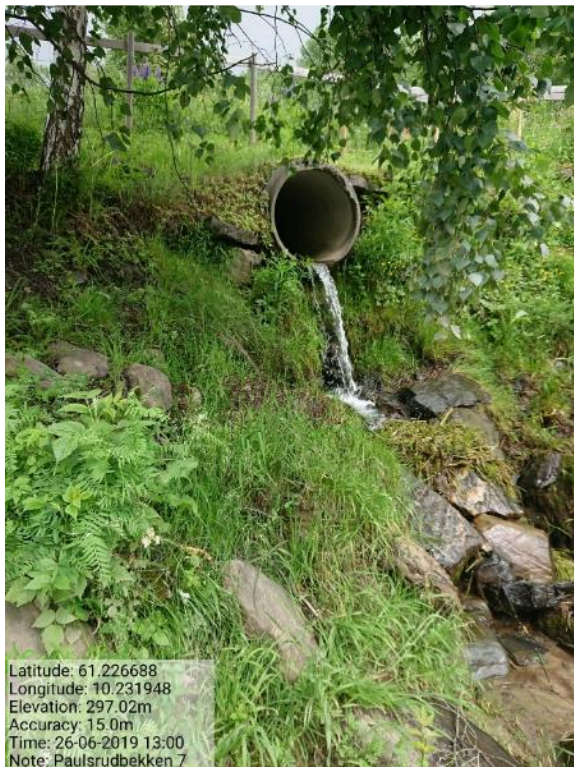
Bilde 122. Utløp Kanadavegen.

Utløpet nedenfor Kanadavegen ligger høyere enn bekkebunnen, og det er liten risiko for oppstiving her.

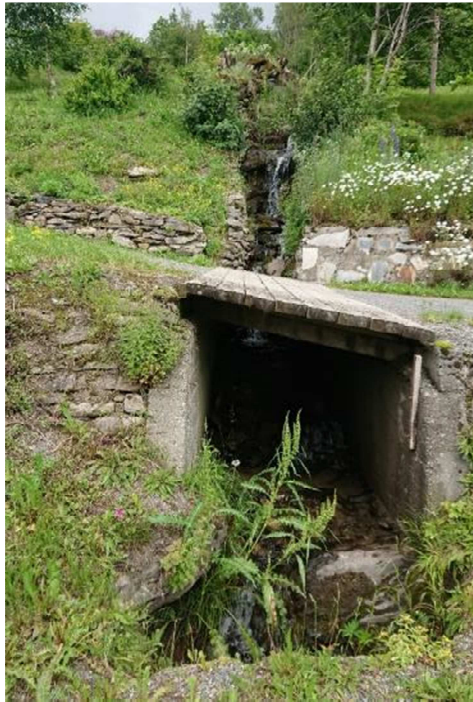
Bilde 123. Utløp kulvert innkjøring til Kanadavegen 112.

B: Utløp kulvert under innkjøring til Kanadavegen 112, b1000 x h800.

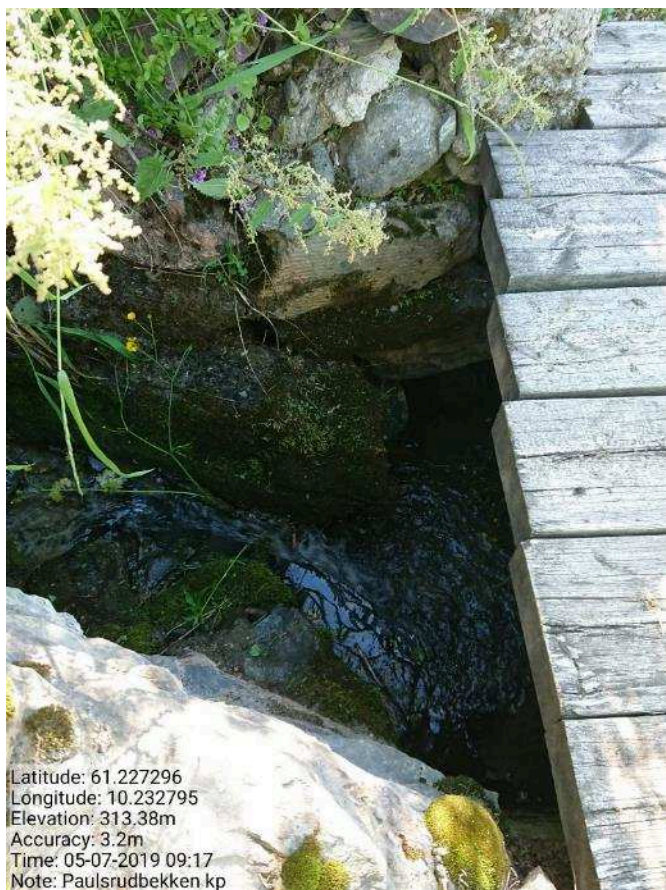
Innløpet til kulvert under innkjøring Kanadavegen 112. Smalt bekkeløp her fører til at vannet ikke følger bekkebunnen, men går over kulverten ved høy vannføring.

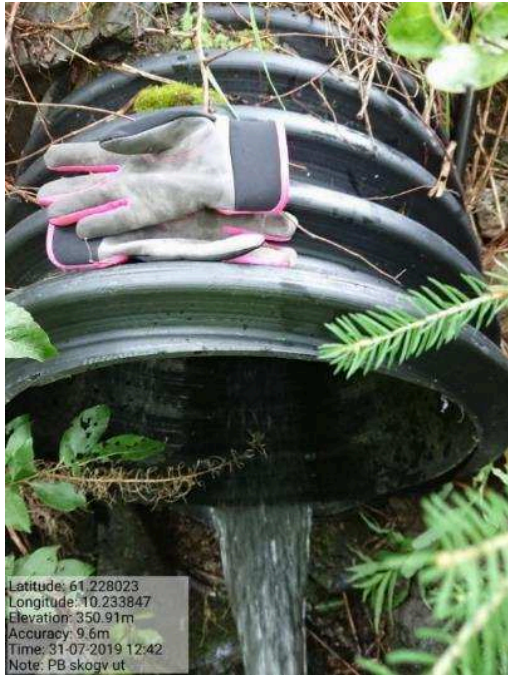
Bilde 127. Utløp Gamle Gausdalsveg.

Utløp stikkrenne under Gamle Gausdalsveg Ø600 i plast.

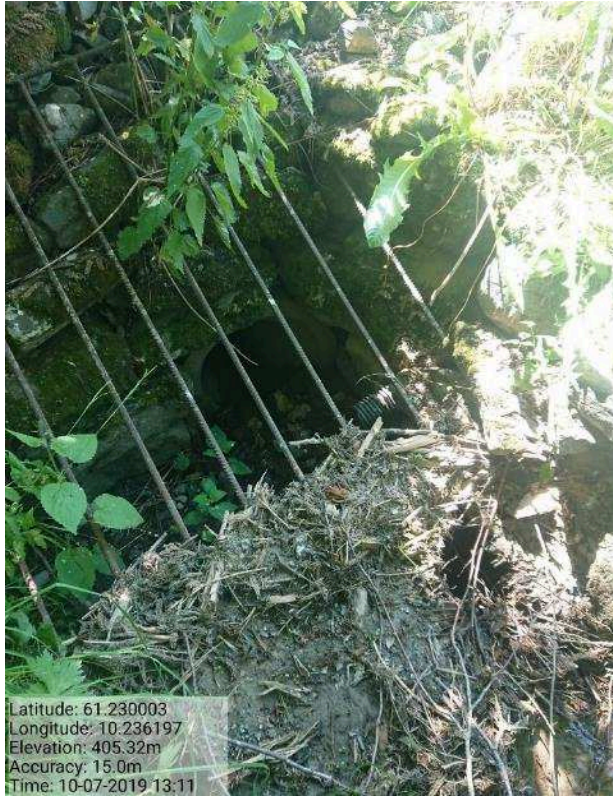
Bilde 128. Innløp bekkelukking Houmjordet.

A: Innløp Ø400 i betong med rist for bekkelukking som krysser Houmjordet.

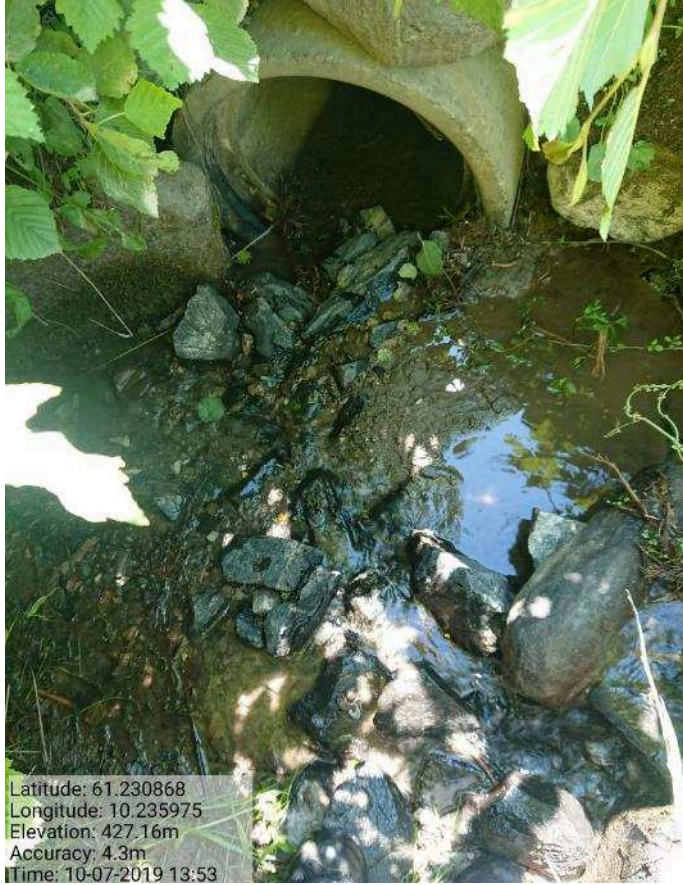
Bilde 130. Innløp Øverbygdsvegen.

B: Innløp Øverbygdsvegen
Ø400 i betong.

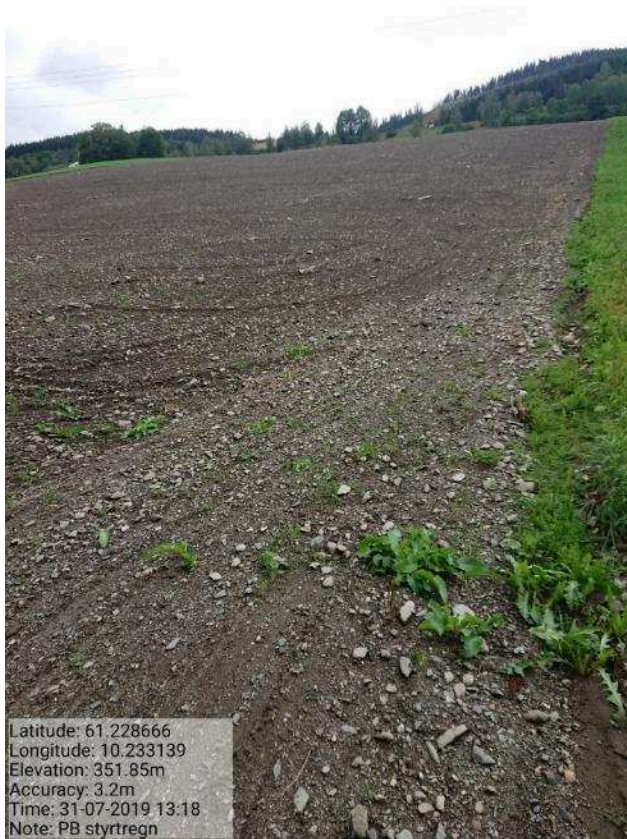
Bilde 133. Tatt 31.07.2019.

Houmjordet to uker etter styrtregnet.
Sett «motstrøms».

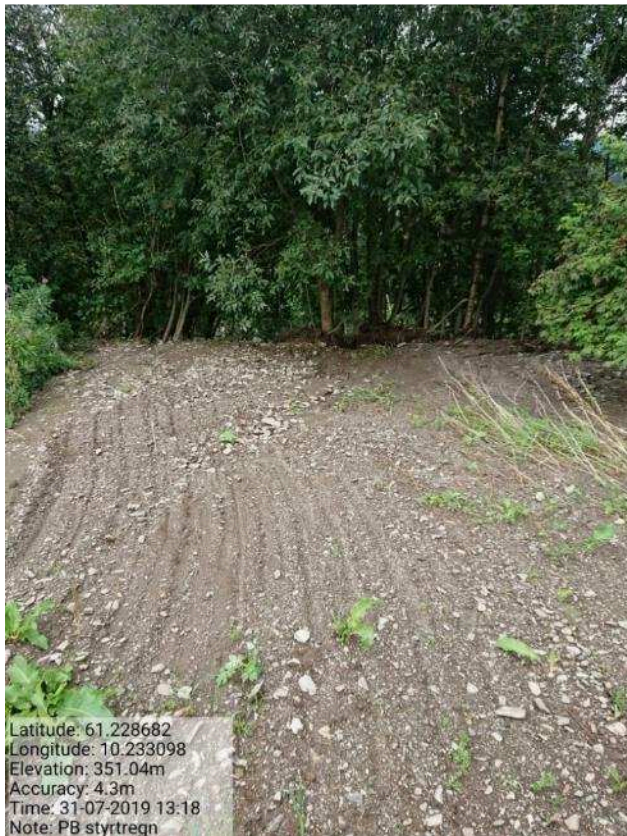
Bilde 134. Tatt to uker etter styrtregnet.

Nederst på Houmjordet, sett medstrøms
i flommens retning. Gamle Gausdalsveg
går bak trærne.

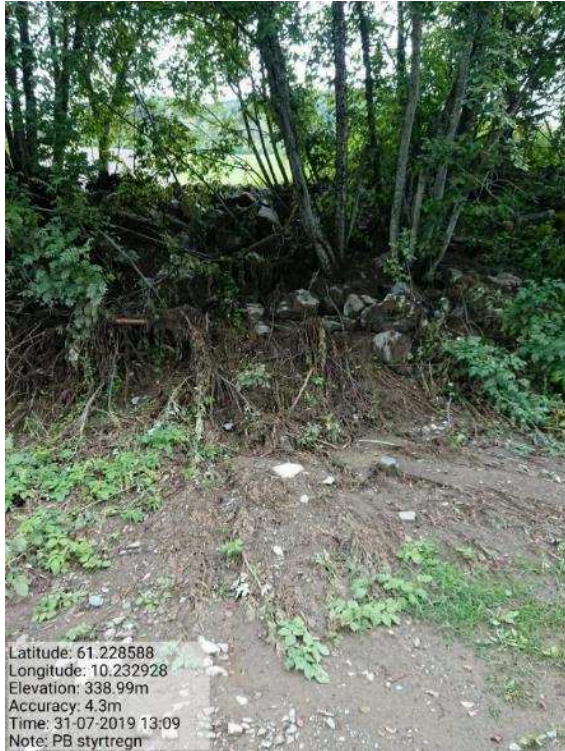
Bilde 135. Gamle Gausdalsveg 31.07.2019.

Utglijning av voll langs Gamle Gausdalsveg. Bildet tatt motstrøms flommen, fra Gamle Gausdalsveg.

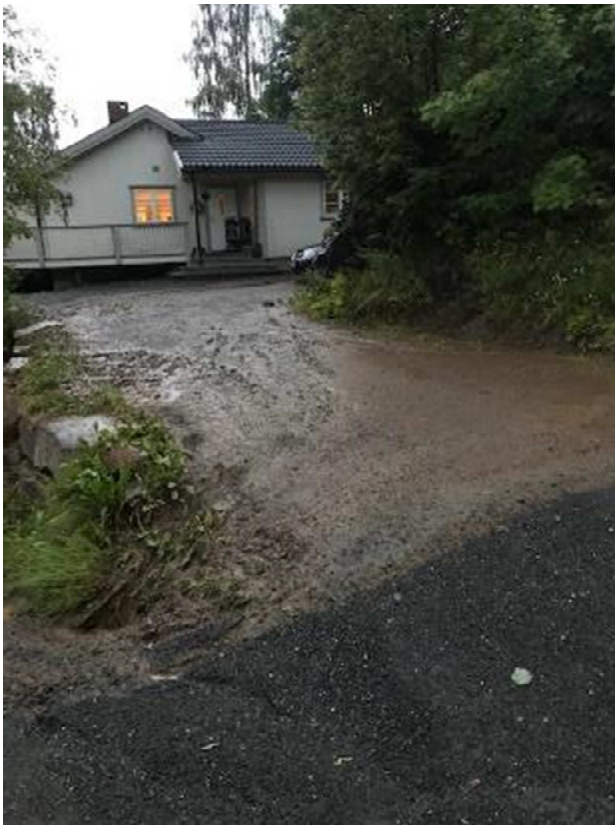
Bilde 137. Fra 14.07.2019.

A: Høslan 16 (147/30) fikk flomskredet inn på eiendommen.

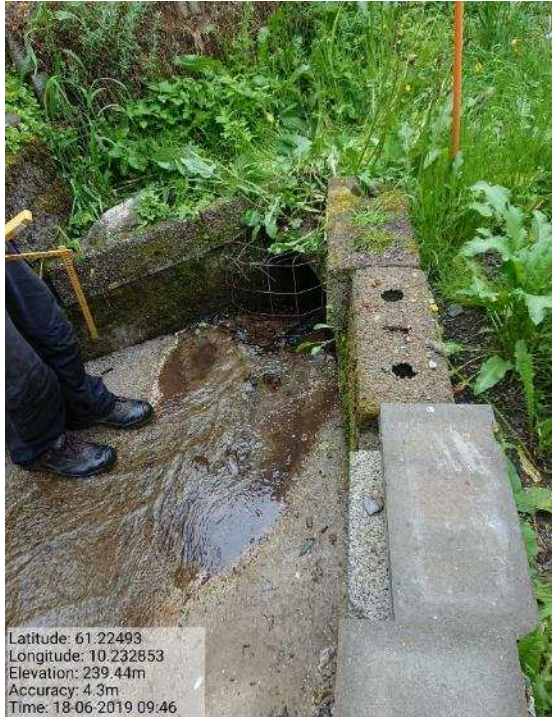
Bilde 147. Innløp Stensrudvegen.

Innløp som beboer i Stensrudvegen 1 har murt, med vingemur og rist (Ø400 i betong). Det har tidligere vært problemer med vann inn i garasjen, og det er stadig rått i uthus om følge av mye grunnvann i området.

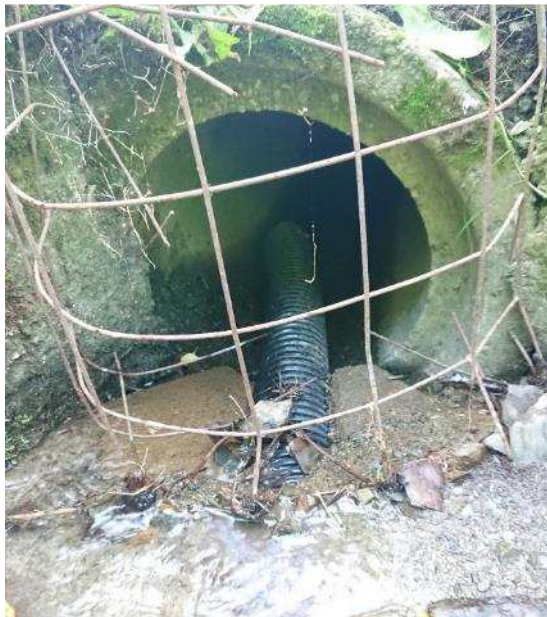
Bilde 148. Innløp Stensrudvegen.

Nærbilde av samme innløp som over. Det ligger avsatte løsmasser foran innløpet.

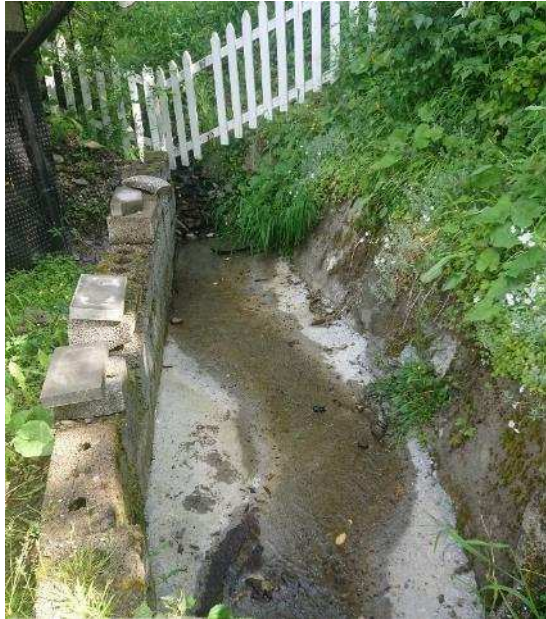
Bilde 149. Foran innløp Stensrudvegen.

Bortsett fra noe løsmasser bringer bekken med seg lite hit som kan blokkere innløpet. Sett motstrøms.

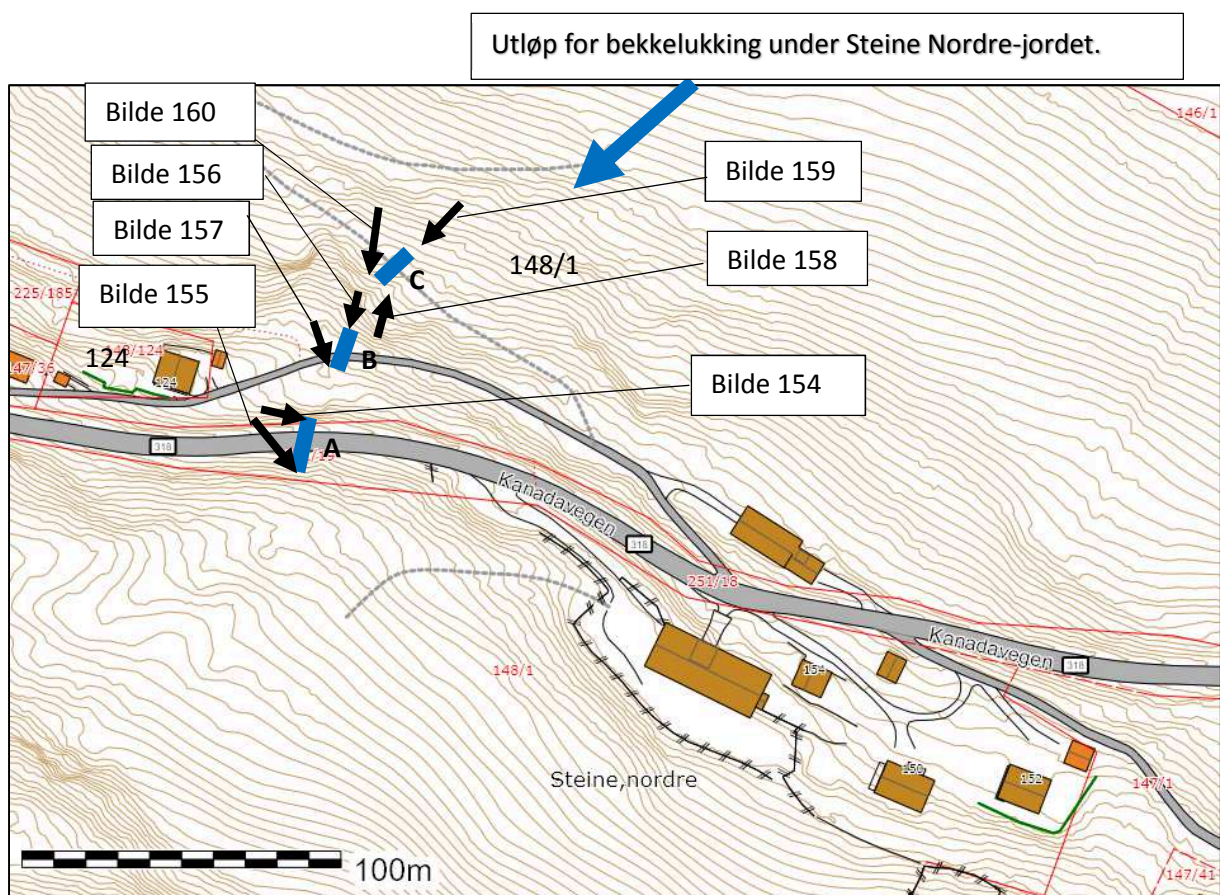
Figur 54. Stikkrenner Kanadavegen, lokalveg forbi Kanadavegen 124 og landbruksveg 148/1.

Stikkrenne (B) som krysser lokalveg forbi Kanadavegen 124 (148/124) har dimensjon $\varnothing 300$ i plast. Her er det et udefinert bekkeløp, som finner andre veger ved hindringer i løpet. Det er små stikkrenner og mye rusk og rask i og rundt bekkefaret. Stedvis bratt terreng. Her er det risiko for oversvømmelse ut i Kanadavegen.

Stikkrenne (C) som krysser landbruksvegen på 148/1 har $\varnothing 400$ i betong. Nord for stikkrenne har bekkeløpet større kapasitet enn sør for stikkrenna. Området er et hogstfelt, med mye kvist.

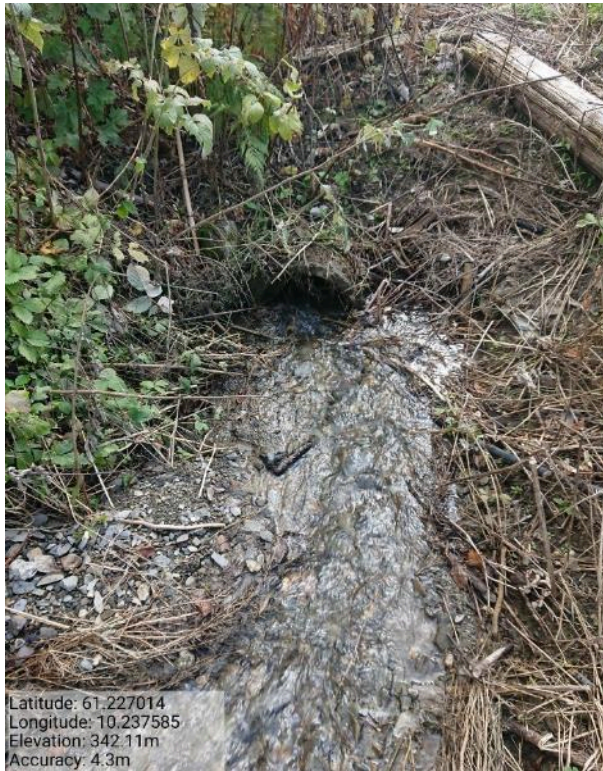
Bilde 156. Innløp innkjøring Kanadavegen 124.

B: Innløp innkjøringsveg til Kanadavegen 124, Ø300 i plast. Røret ligger flatt, og det er mye kvist foran innløpet. Her er det fare for oppdemming.

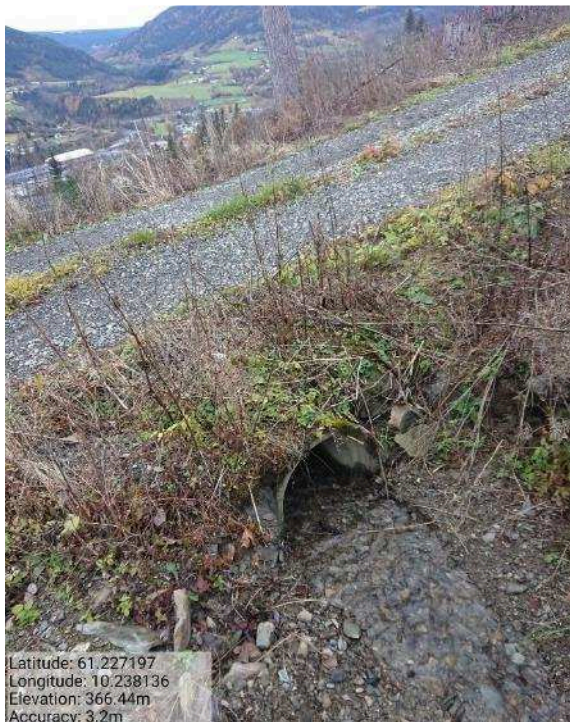
Bilde 159. Innløp landbruksveg.

Bekkeløpet er smalt og til dels udefinert nord for stikkrenne.

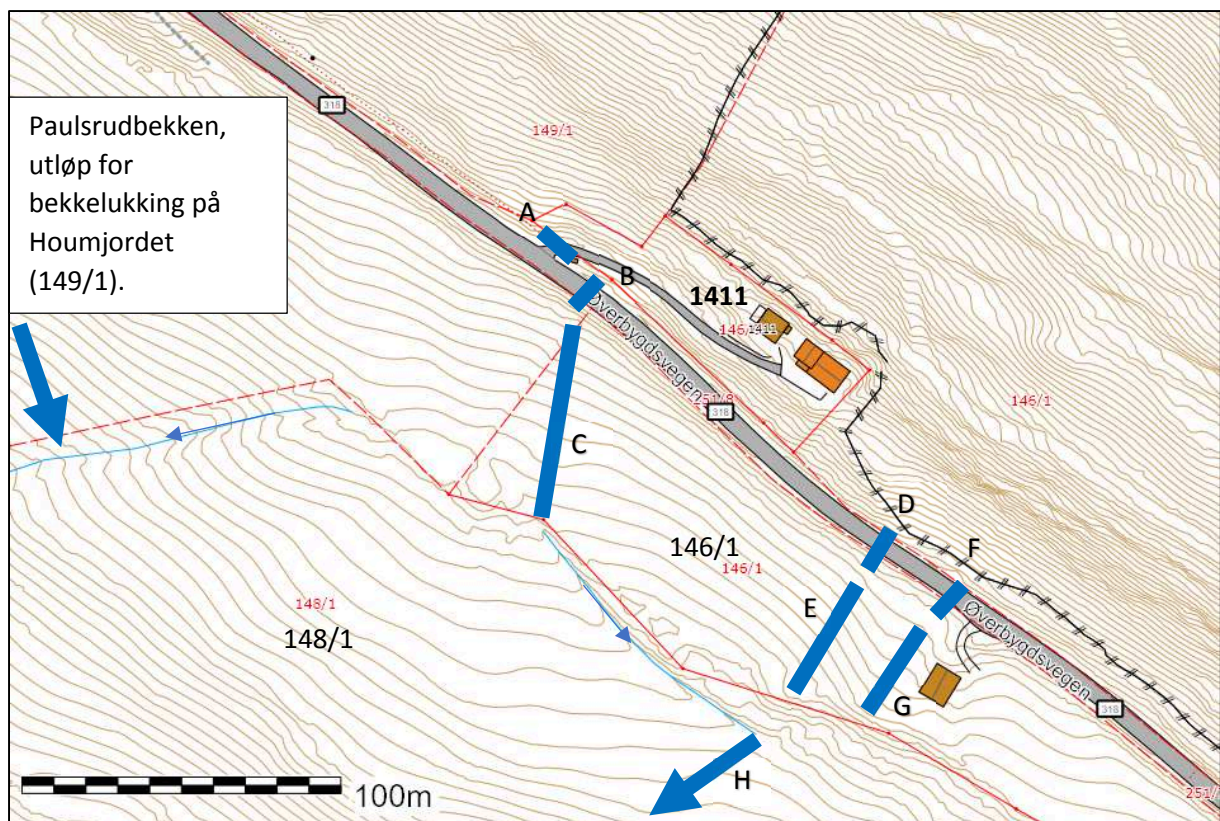
Figur 55. Stikkrenner og bekkelukkinger Øverbygdsvegen.

Det er mange stikkrenner og flere korte bekkelukkinger på et lite område mellom Øverbygdsvegen og Kanadavegen.

- A viser stikkrenne ved krysning for innkjøring til Øverbygdsvegen 1411 (146/6).
- B, D og F viser stikkrenne ved vegkrysning Øverbygdsvegen.
- C, E og G viser bekkelukking på Avlundjordet (146/1).
- H viser innløp og retning for bekkelukking på Steine Nordre-jordet (148/1) som går sørover mot Kanadavegen.

- 9.1 Tilsyn og rensk av stikkrenne under grusveg ved Steinsmoen, og bytte til større dimensjon.
- 9.2 Bedre inntak for bekkelukking under Gausdalsvegen/Steinsmoen.
- 9.3 Stikkrenne under Stensrudvegen byttes til større dimensjon.
- 9.4 Utbedring av grøft og bytte til større stikkrenner ved Steinshågå 2.
- 9.5 Bytte av stikkrenner til større dimensjon ved innkjøring Steinshågå 4.
- 9.6 Felles kum for utløp og innløp på Steine nordre-jordet, bytte til større dimensjon for stikkrenner.

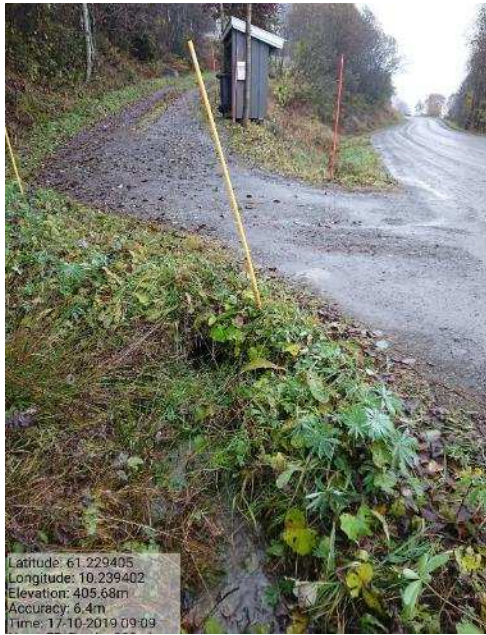
Bilde 161. Innløp innkjøring Øverbygdsvegen 1411.

Innløp (Ø300 i plast) til stikkrenne som krysser innkjørselen til Øverbygdsvegen 1411. Det vokser en del vegetasjon i grøfta som kan dekke innløpet av stikkrenne.

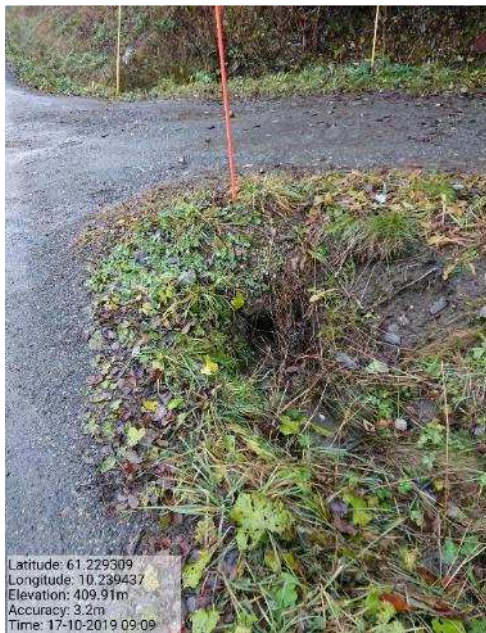
Bilde 162. Utløp innkjøring Øverbygdsvegen 1411.

Utløp for stikkrenne under innkjøring til Øverbygdsvegen 1411.

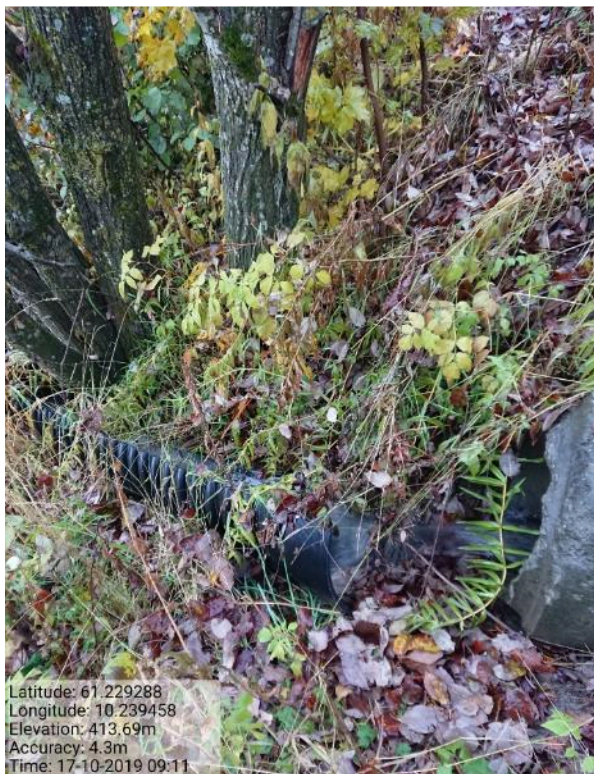
Bilde 164. Utløp Øverbygdsvegen.

Utløp til halv
plastrenne som leder
vannet inn i et kort
metallrør før innløp for
bekkelukking (C).

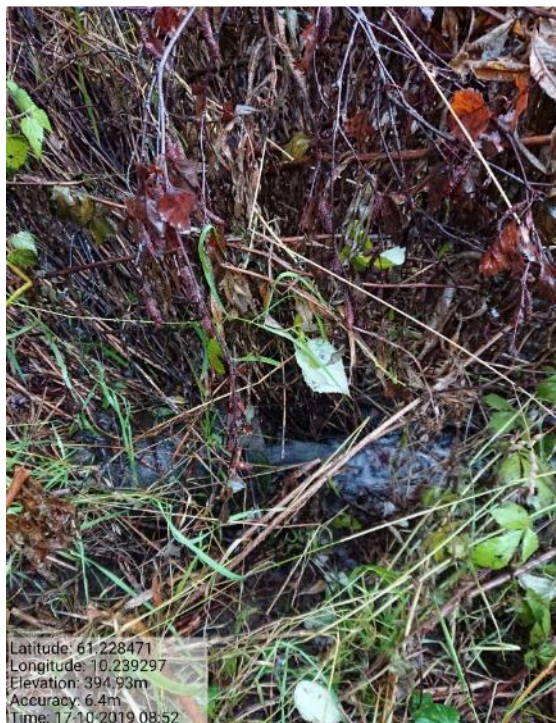
Bilde 166. Utløp Avlundjordet.

Utløp for bekkelukking. Utløper i utkant av skogbeltet på Avlundjordet. Det vokser tett vegetasjon ved bekkefare.

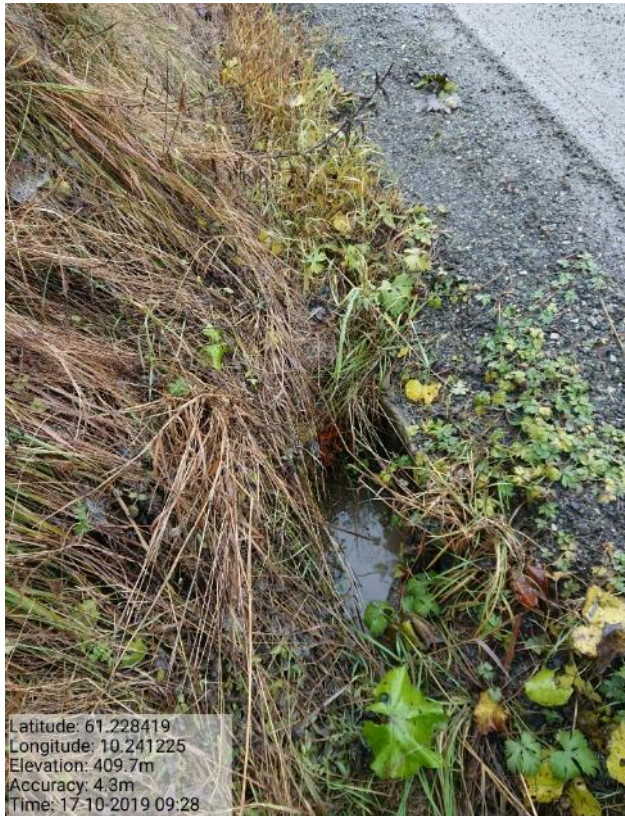
Bilde 167. Innløp Øverbygdsvegen.

Ø300 i betong under
Øverbygdsvegen.

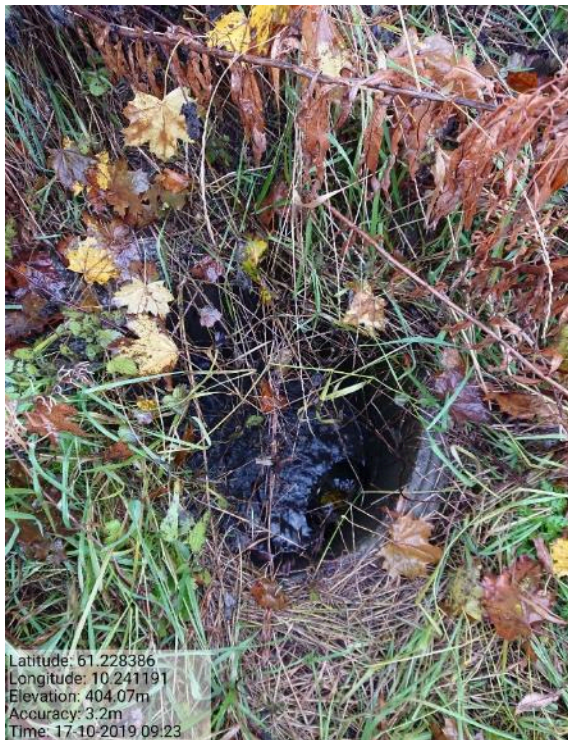
Bilde 169. Innløp Avlundjordet.

Innløp i kum,
Ø100 i plast.

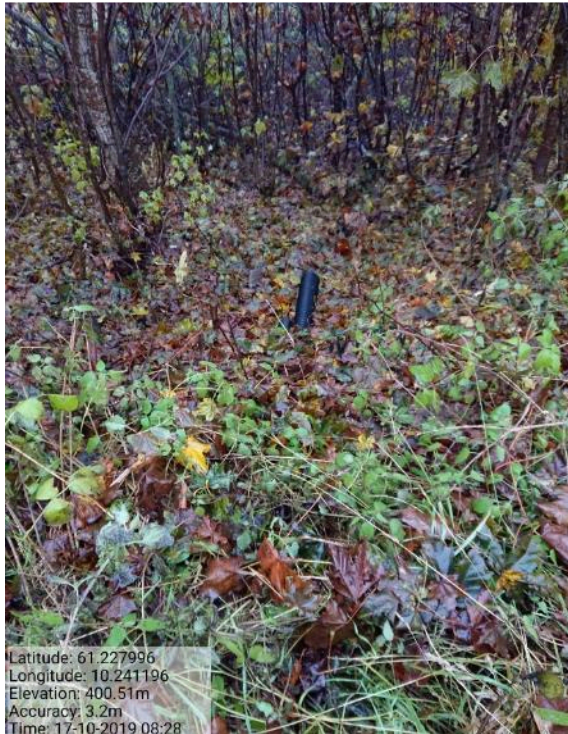
Bilde 170. Utløp Avlundjordet.

Utløp i skogbeltet som
krysser Avlundjordet. I
skogbeltet er det god plass
for utvidelse av bekken.

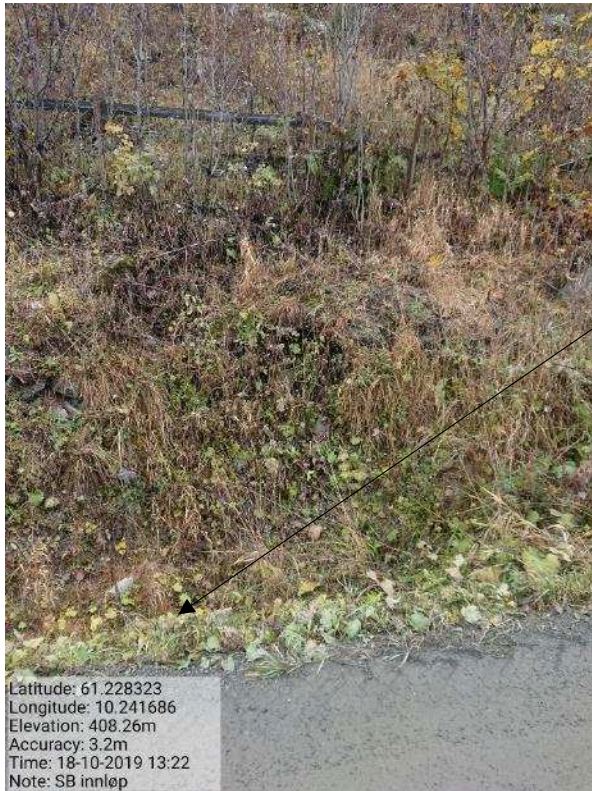
Bilde 171. Innløp Øverbygdsvegen.

Innløp for stikkrenne under
Øverbygdsvegen Ø400 i betong.
Bekkeløpet er overgrodd av
vegetasjon.

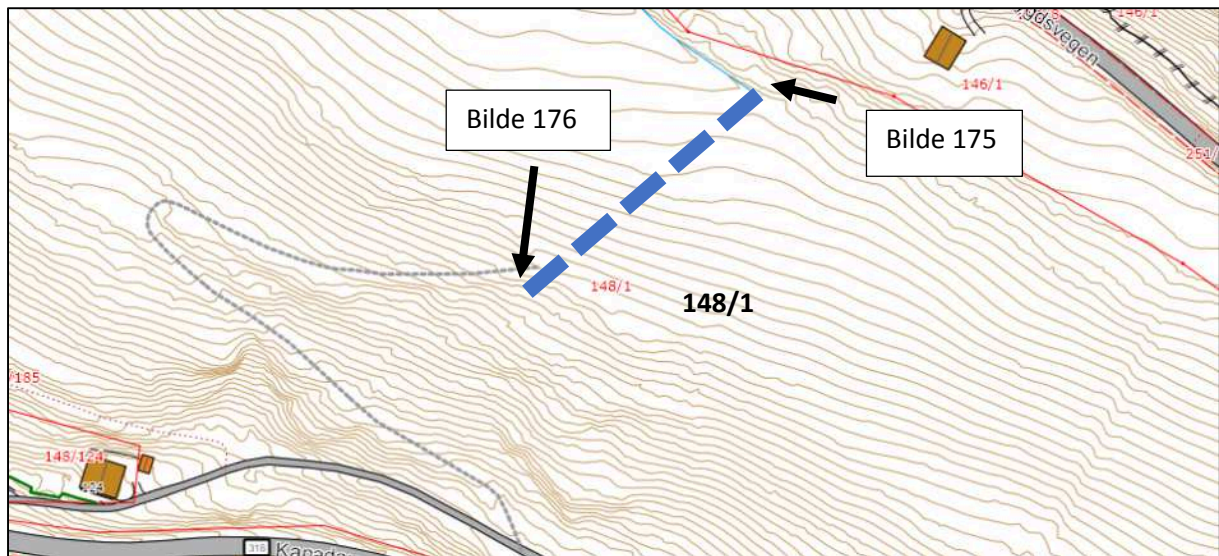
Figur 56. Bekkelukking Steine nordre.

H: Bekkelukking under Steine nordre.
