**GAUSDAL
KOMMUNE**

VASKERIBEKKEN, SKEI

Kartlegging av kritiske punkter og forslag til tiltak

NOVEMBER 2019

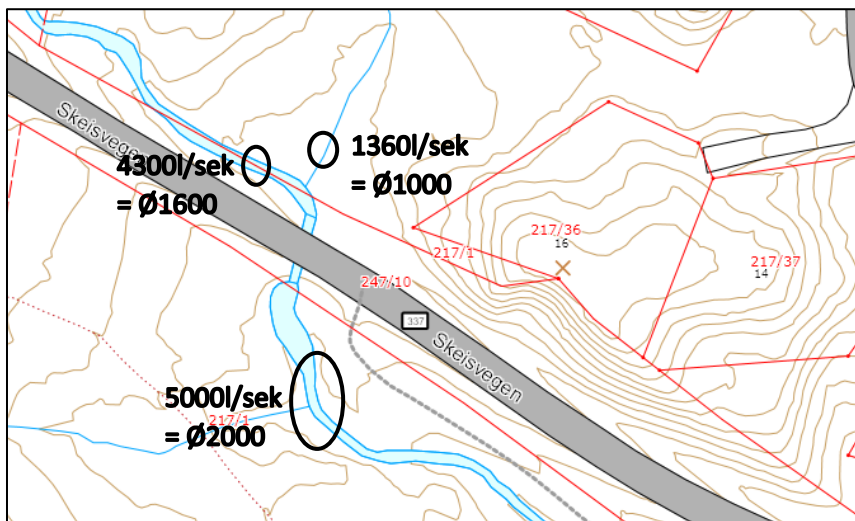
Figur 3. Beregnet vannmengde og tilsvarende stikkrennedimensjon for kryssing av fylkesvegen.

Ved 200-års flom + klimapåslag er det beregnet et behov for rør Ø2000 eventuelt 2xØ1400 for stikkrenne under Skeisvegen. Den har i dag Ø1200.

Ovenfor kryssingen er beregnet behov Ø1600.

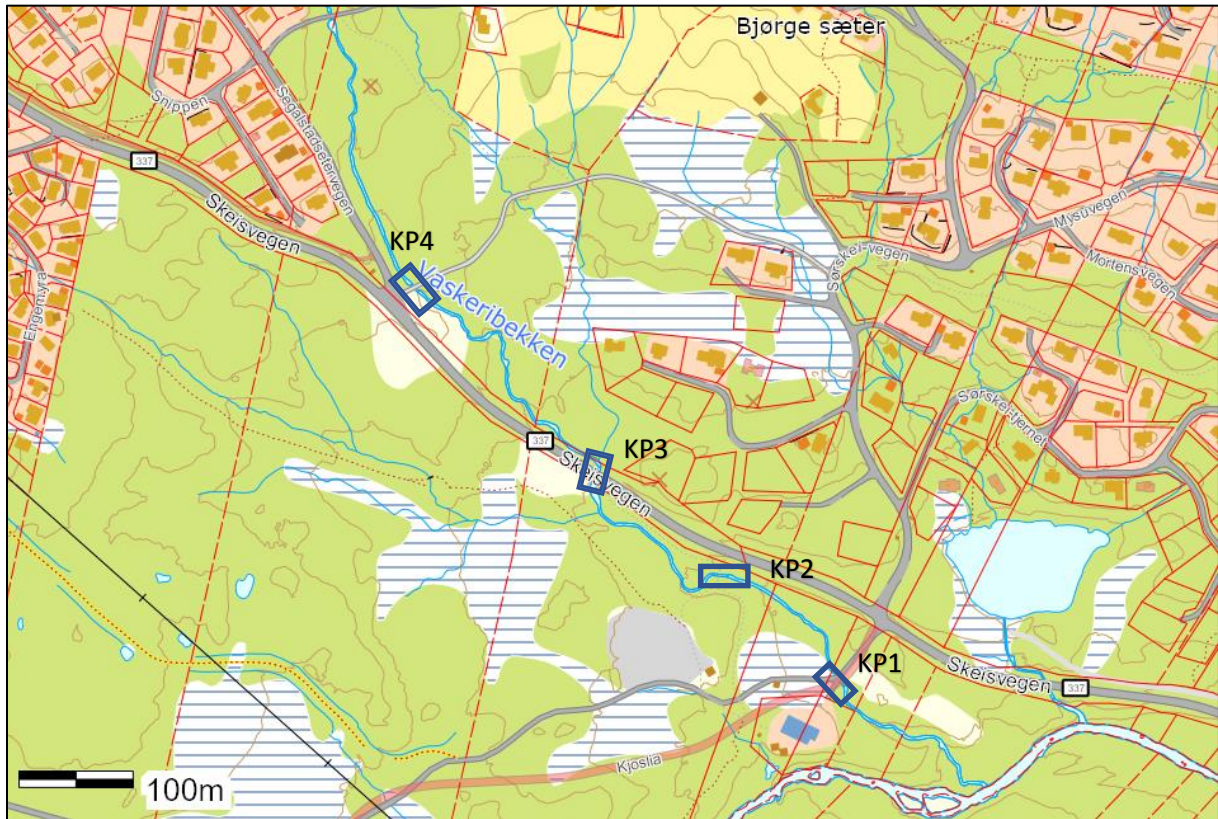
Figur 5. Etappe 1 med SR/KP, markert med blå firkant.

Etappen går fra utløpet av Skeiselva til Majorsligutua. Området er vått og myrlendt, og både små – og storfe beiter i området. Det er ingen bebyggelse her, og bekken er åpen med relativt lite vegetasjon. Bekkeløpet går parallelt med fylkesveg 2544 Skeisvegen et stykke, men vegen ligger betraktelig høyere i terrenget. Det er fire stikkrenner/kritiske punkter på denne etappen.

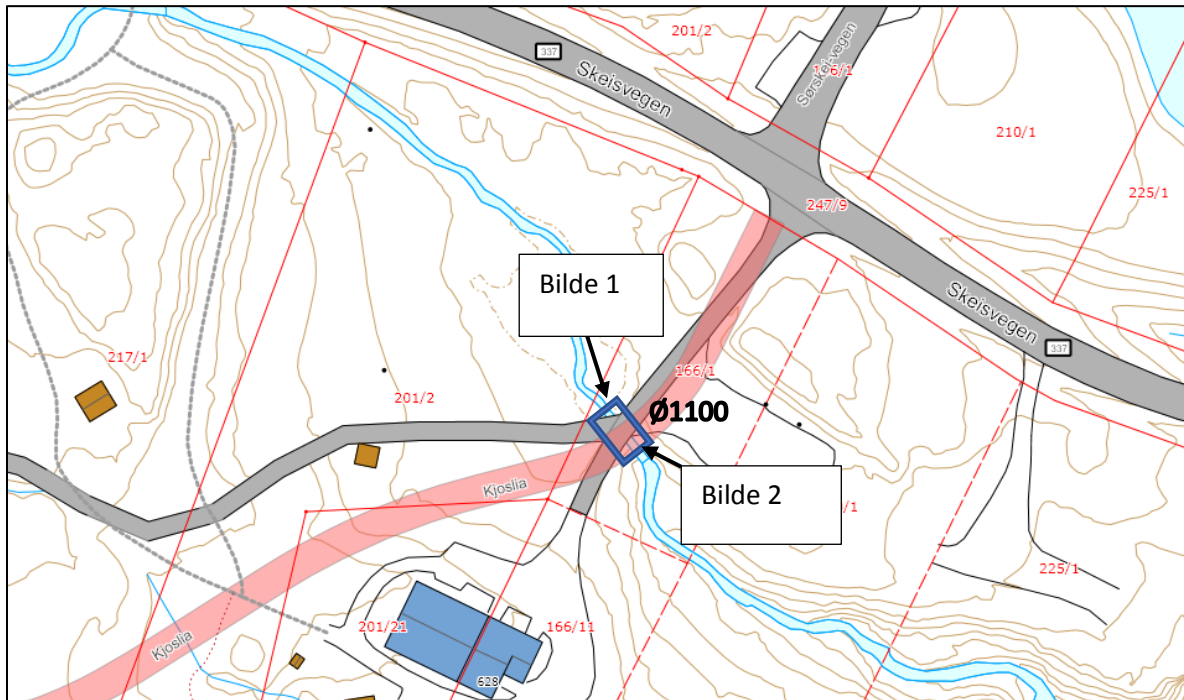
Figur 6. KP 1, stikkrenne ved gamle Skei renseanlegg. Med bildenes posisjon.

Vegen ved gamle Skei renseanlegg besørger i dag avfallscontainere og henting av avfall. Den besørger også anleggsmaskiner til Kjoslia, der det bygges nytt hyttefelt. Det er planlagt ny veg her som skal gå til Kjoslia og Veslesetra (markert med rosa i kartet). Stikkrenna har vingemur for både inn- og utløp, og dimensjonen er Ø1100.

Som beregninger fra SVV viser, er stikkrenna underdimensjonert. Det anbefales å bytte fra rør Ø1100 i dag til rør med større dimensjon, Ø2000.

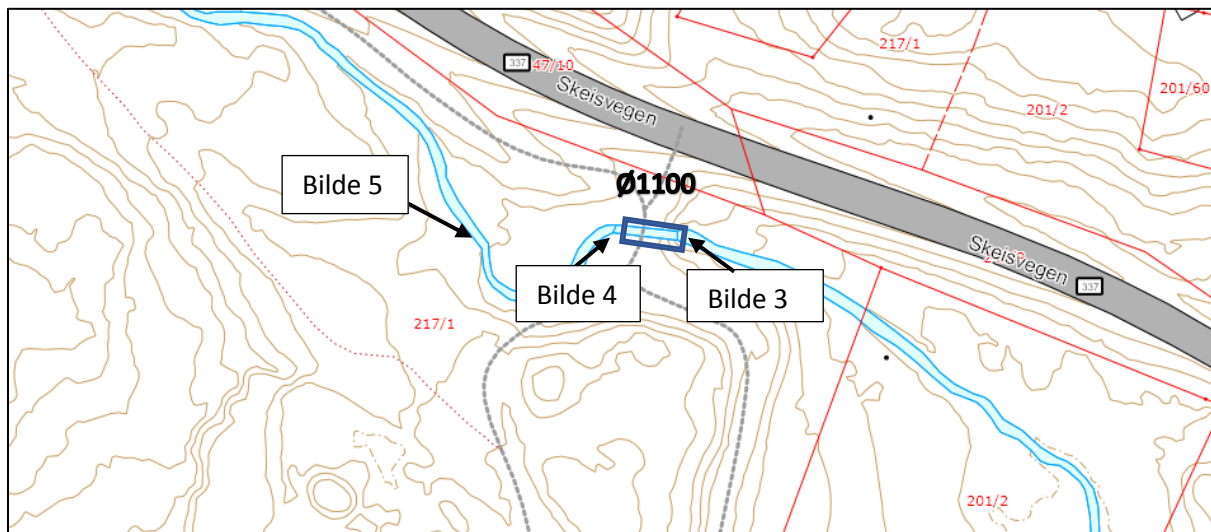
Figur 7. KP 2, stikkrenna under skogsveg på eiendom Sønstevold 217/1. Med bildenes posisjon.

Stikkrenna under skogsvegen på eiendommen Sønstevold har dimensjon Ø1100 i stål. Det er noe vegetasjon i bekkekant, men lite avsatt foran innløpet. Beregninger fra SVV viser at stikkrenna er underdimensjonert. Oppstrøms innløpet er det opphopning av trestokker og annen vegetasjon, noe som kan føre til oppdemming om det skulle ende foran eller i innløpet til stikkrenna.

Opprydding av trær og lignende i bekkeløpet oppstrøms stikkrenne for å unngå oppdemming ved innløpet. Røret anbefales byttet til større dimensjon, $\varnothing 2000$.

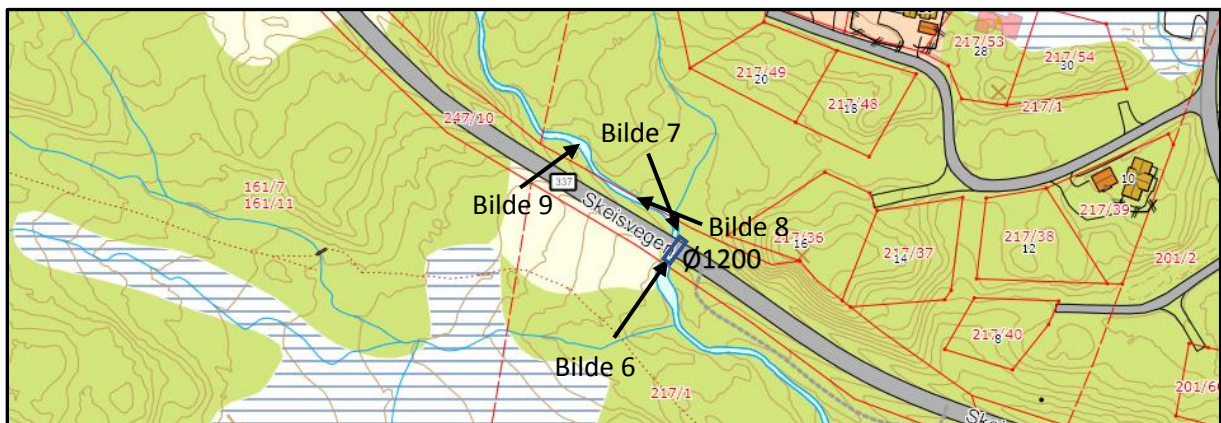
Figur 8. KP 3, stikkrenne under Skeisvegen. Med bildenes posisjon.

Stikkrenne under Skeisvegen har dimensjon $\varnothing 1200$ i betong. Ved innløpet er det murt/støpt vingemur. Det vokser busker i bekken foran innløpet. Noen meter oppstrøms innløpet ligger en del mindre trestammer løst i bekkefareet.

Det anbefales å bytte stikkrenne til større dimensjon, fra i dag Ø1200 til Ø2000. Eventuelt kan det settes inn to rør á Ø1400. Et enkelt tiltak er å fjerne tømmeret som ligger i bekkeløpet, og å rydde opp i vegetasjonen foran innløpet.

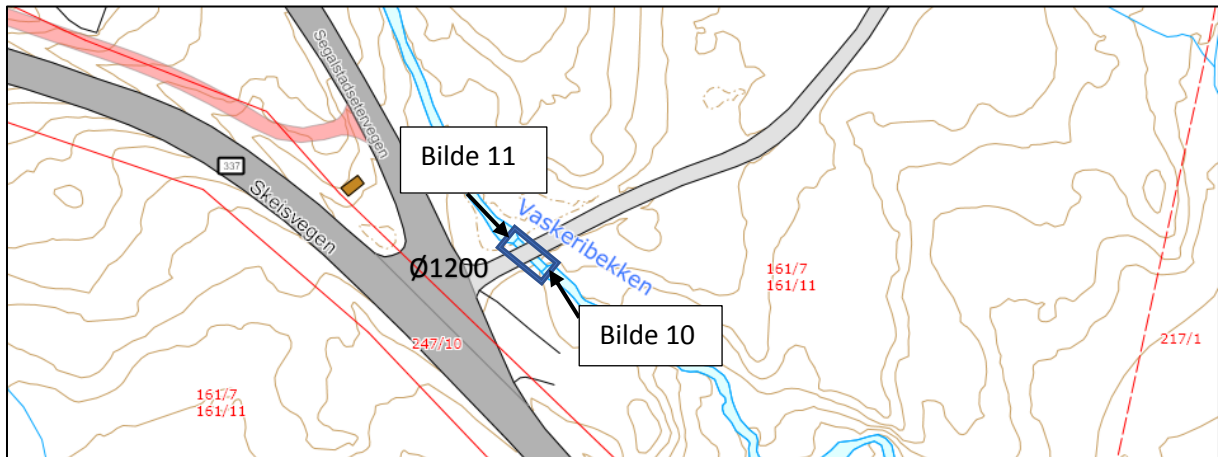
Figur 9. KP 4, Gang/sykkelveg ved krysset Skeisvegen/Segalstadsetervegen. Med bildenes posisjon.

Stikkrenne under gang/sykkelveg der Skeisvegen og Segalstadsetervegen krysser. Dimensjon $\varnothing 1200$ i betong, med vingemur av naturstein. Noe av oppbygningen over innløpet er provisorisk. Det samler seg en del kvist ved innløpet.

Det bør byttes til stikkrenne i anbefalt størrelse, Ø1600, og noe opprydning ved innløpet.

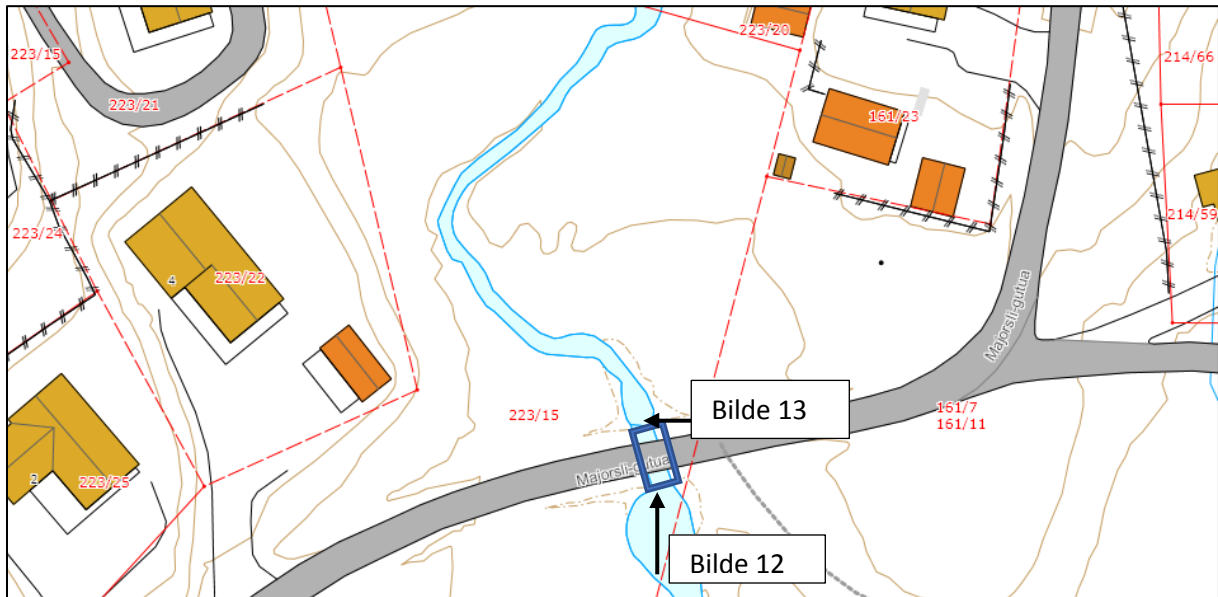
Figur 12. KP 5, Majorsligutua. Med bildenes posisjon.

Stikkrenne under Majorsligutua med dimensjon $\varnothing 1200$.

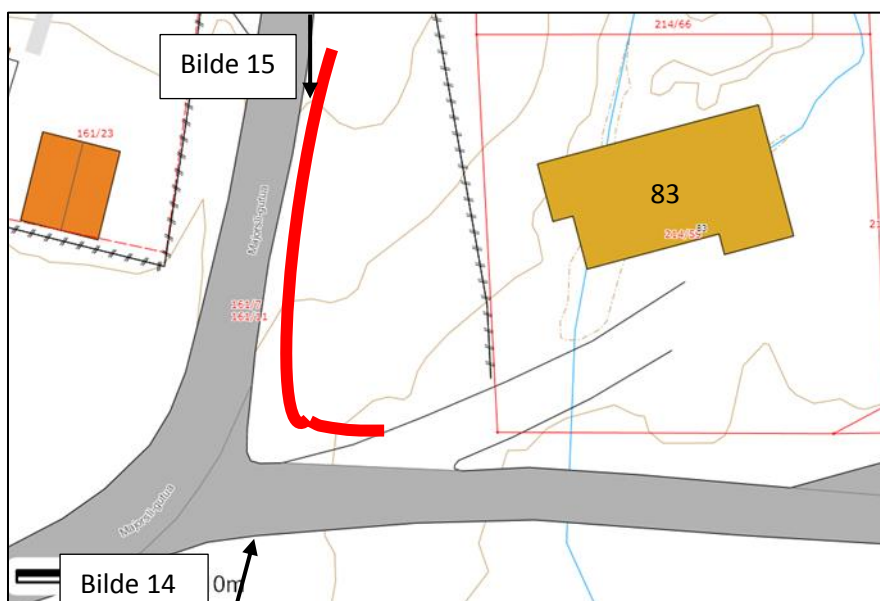
Figur 13. KP 6, grøft Majorsligutua 81/83 vises med rød strek. Med bildenes posisjon.

I tilknytning til bekken, ved Majorsligutua 81 og 83, har det vært problemer med vann ned mot hyttene ved mye nedbør. Langs Majorsligutua er det grøftet på begge sider, men på østre side flater grøften ut i intet i svingen ved krysset, og vannet renner fritt utover veien og inn på eiendommene. Grøften har også erodert en del før svingen.

Her bør det grøftes ordentlig nedover mot og gjennom svingen for å tåle større vannmengder, og grøften bør erosjonssikres.

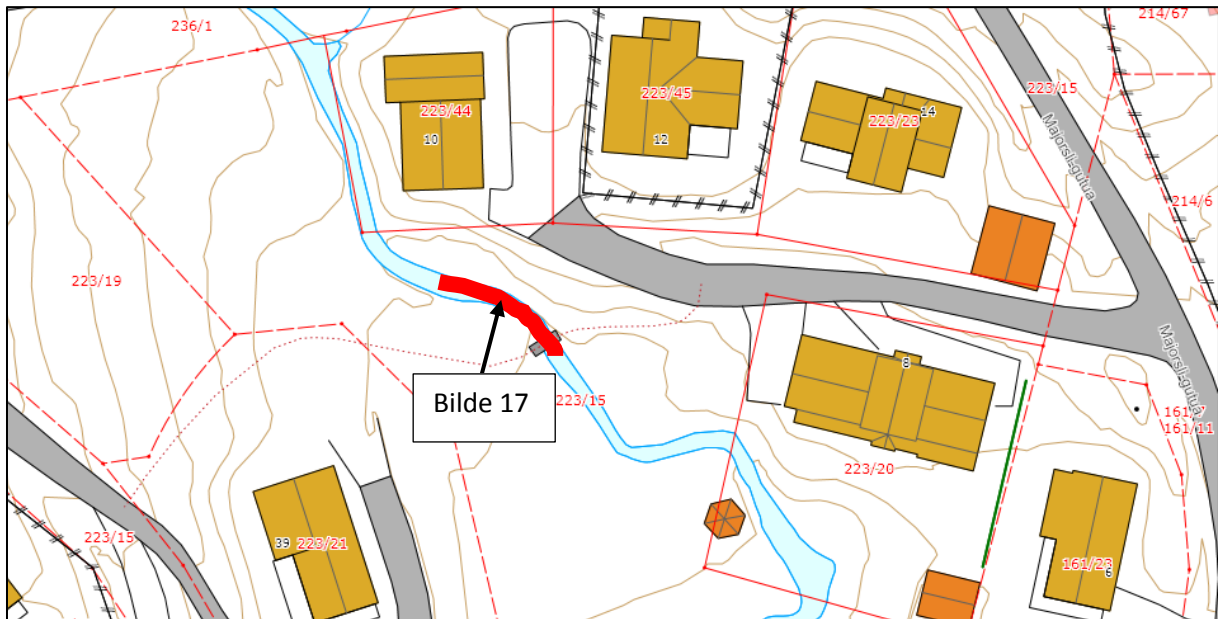
Figur 14. KP 7, foran Majorsligutua 10. Med bildenes posisjon.

Bekken har gravet en del i svingen foran Majorsligutua 10. Rød strek i figur 13 viser strekningen.

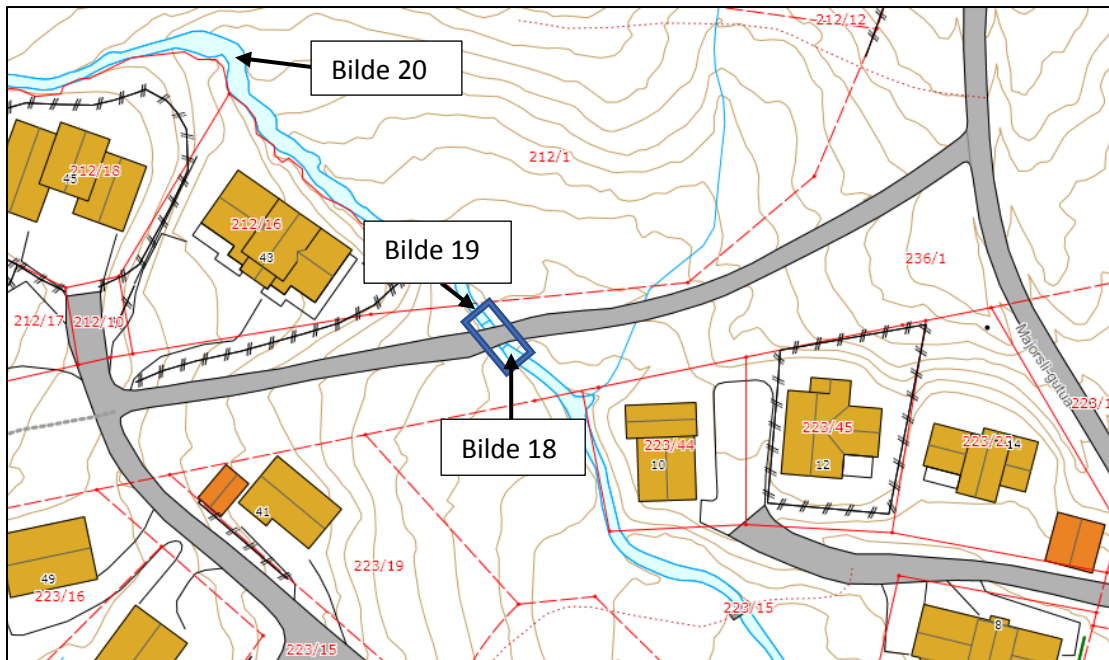
Figur 15. KP 8, stikkrenner skiløype. Med bildenes posisjon.

Tre stikkrenner ligger under skiløypa. En fjerde stikkrenne har utløp i bekken, mens innløpet er fra grøft i tilknytning til skiløypa. Alle rør er i plast, med dimensjoner $\text{Ø}600$ (to stk), $\text{Ø}400$ og $\text{Ø}300$. Ved innløpene ligger avsatte masser som begrenser lysåpningen. Et gjerde over bekken foran innløpet har delvis løsnet og står i fare for å ramle ut i bekken. Samtidig samler det seg mye vegetasjon i nettingen i gjerdet. Lenger oppstrøms i bekken ligger en stor stein, ved Segalstadsetervegen 45. Denne fører til opphopning av løse trestammer, kvister og annen vegetasjon. Det har erodert under steinen og det er utgraving mot trærne vis-à-vis.

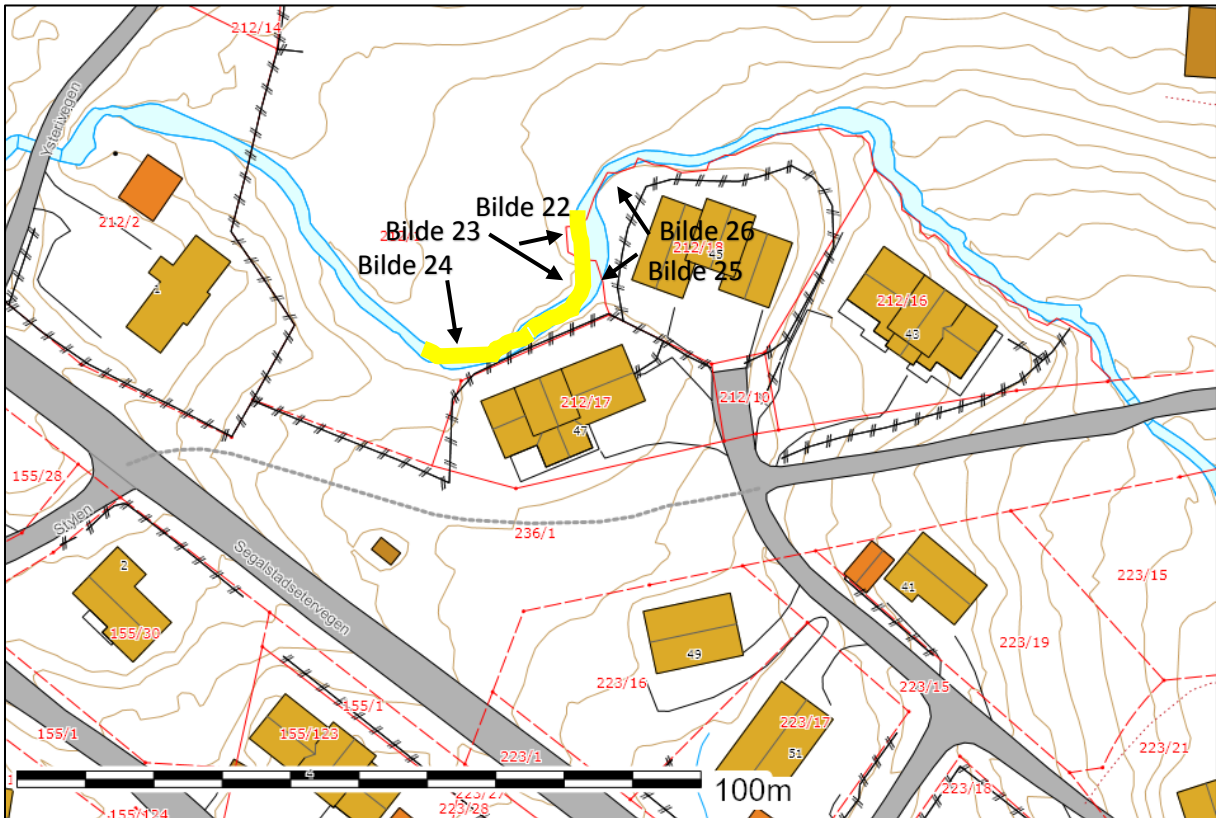
Figur 16. KP 9, Segalstadsetervegen 45/47. Gul strek markerer erodert bekkekant. Med bildenes posisjon.

Ved eiendommene Segalstadsetervegen 45 og 47 eroderer bekken en del. Den kommer nærmere bygningene hvert år ifølge hytteeierne. Terrenget rundt er vått og myrlandt, bekken svinger flere steder rundt nevnte eiendommer, og løpet er flyttet flere ganger. Bekken er ganske grunn nærmest nr 45. Ved høy vannføring har det vært nær oversvømmelser, med kun 10-15 cm opp til toppkant. I svingen ved nr 47 har bekkekanten blitt plastret, men det er mer eller mindre borte. Dessuten synker grunnen enkelte steder på eiendommen.

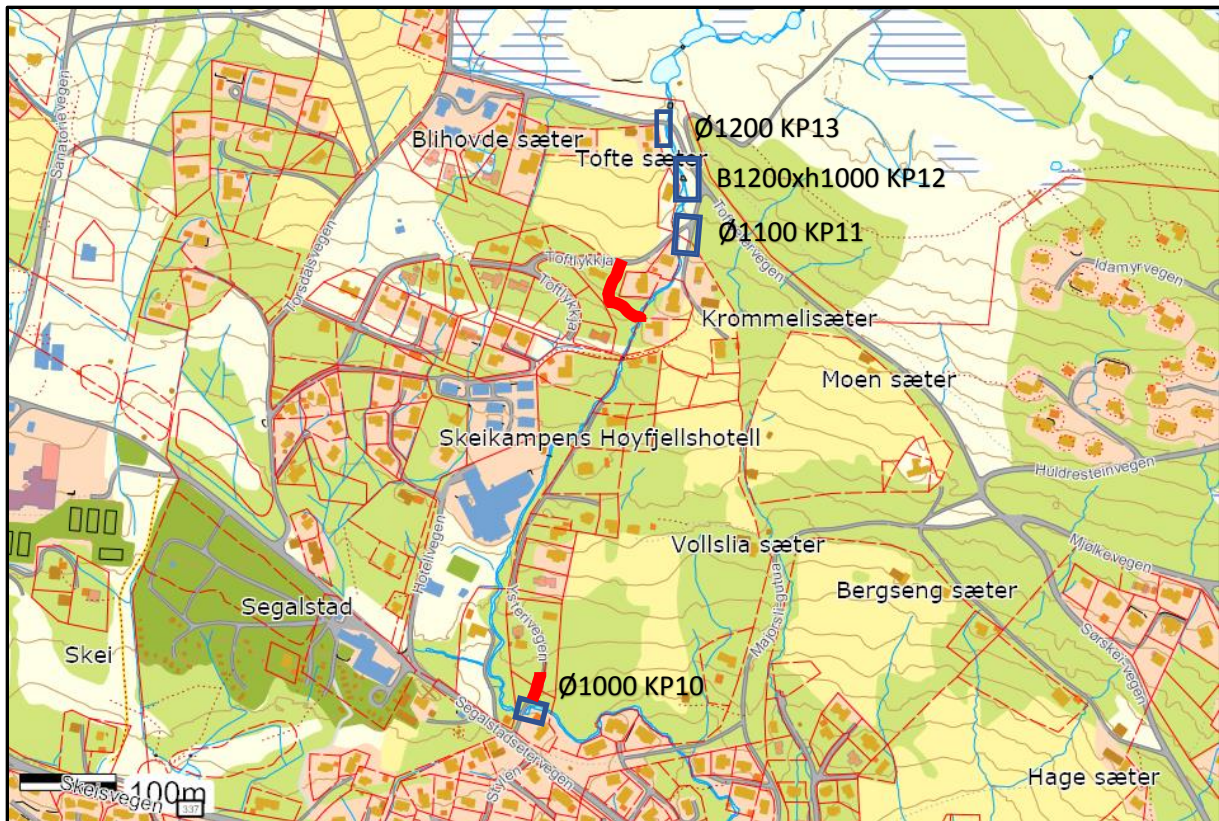
Figur 17. Etappe 3 med SR/KP. Tykk, rød strek markerer to svake grøfter, SR er markert med blå firkant.

Øverste del av bekken er også den bratteste delen, med godt driv i vannet. Vaskeribekken passerer en del hytter, men bekkeløpet ligger stort sett dypt og lavere i terrenget. Etappen har tre stikkrenner/kritiske punkter.

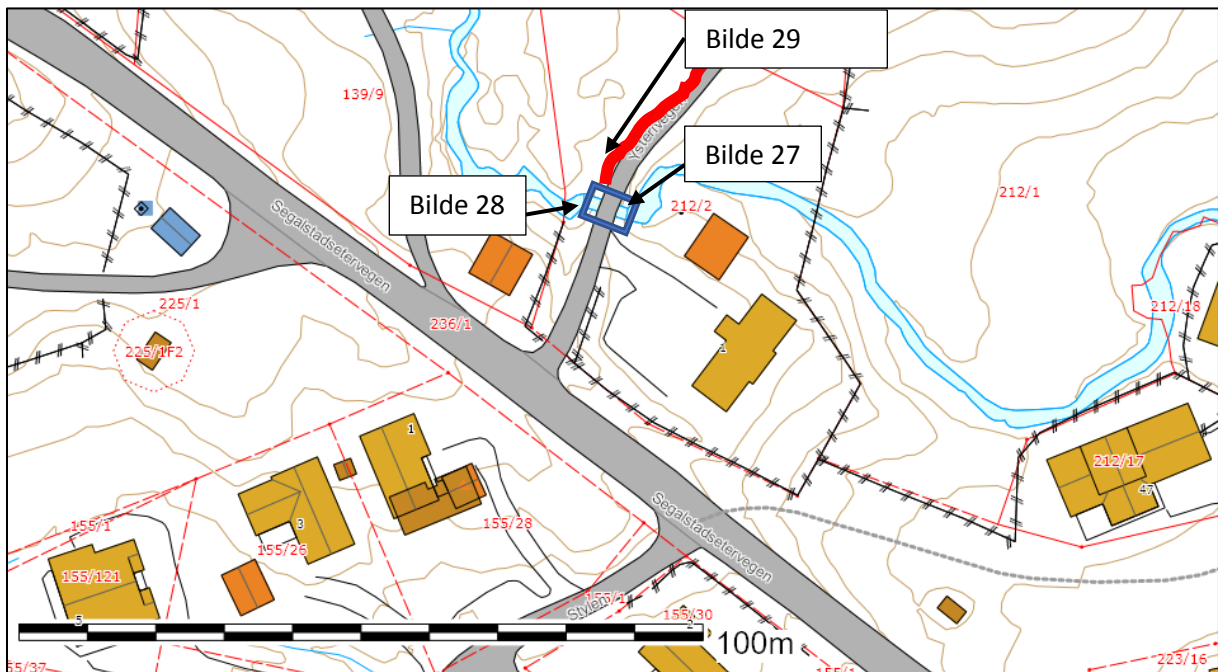
Figur 18. KP 10, Ysterivegen. Grøft markert med rødt. Med bildenes posisjon.

Stikkrenne under Ysterivegen har dimensjon $\varnothing 1000$. Bekkeløpet snevres inn ved innløpet til stikkrenna. Det risikeres utgraving på høyre side medstrøms der stikkrenna ikke tar hele bekkeløpet. Langs Ysterivegen nordover er det en grøft inn til innløpet. Avsatte masser fyller grøften, som ikke er særlig dyp i utgangspunktet, slik at den ikke er i stand til å ta imot vann. Utløpet mot Vaskeribekken er ikke tilfredsstillende.

Oppover i bekken er det litt skrot liggende som potensielt kan føre til oppdemming ved innløpet under Ysterivegen. Ved Segalstadsetervegen 53 henger et gjerde over bekken som samler vegetasjon. Gjerdestolpene har delvis løsnet. På strekningen langs hotellet er bekken bred og dyp, med flere tre-terskler. Her ligger det trestokker og annet trevirke. Høyere opp, ved Ysterivegen 25, er enda et gjerde i ferd med å kollapse ut i bekken. Gjerdet samler en del vegetasjon og avfall.

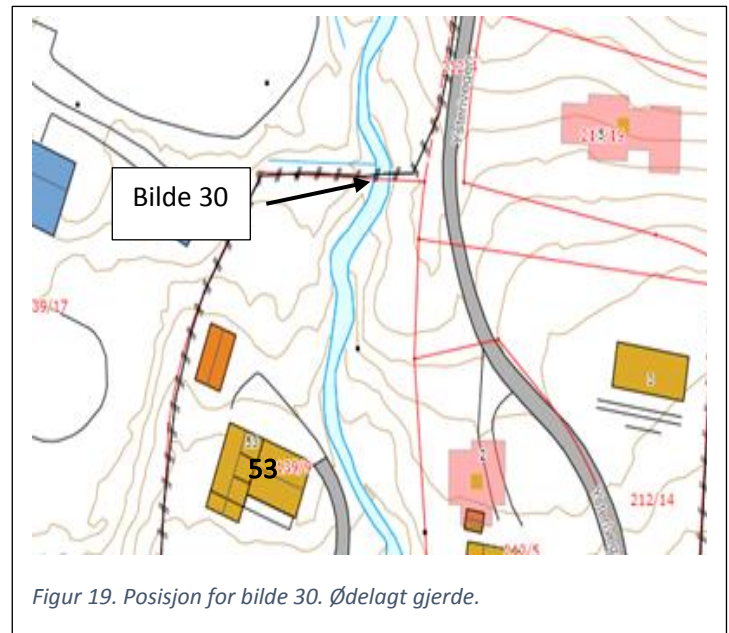
Figur 19. Posisjon for bilde 30. Ødelagt gjerde.

Bilde 30. Ødelagt gjerde ved Segalstadsetervegen 53 (223/44).

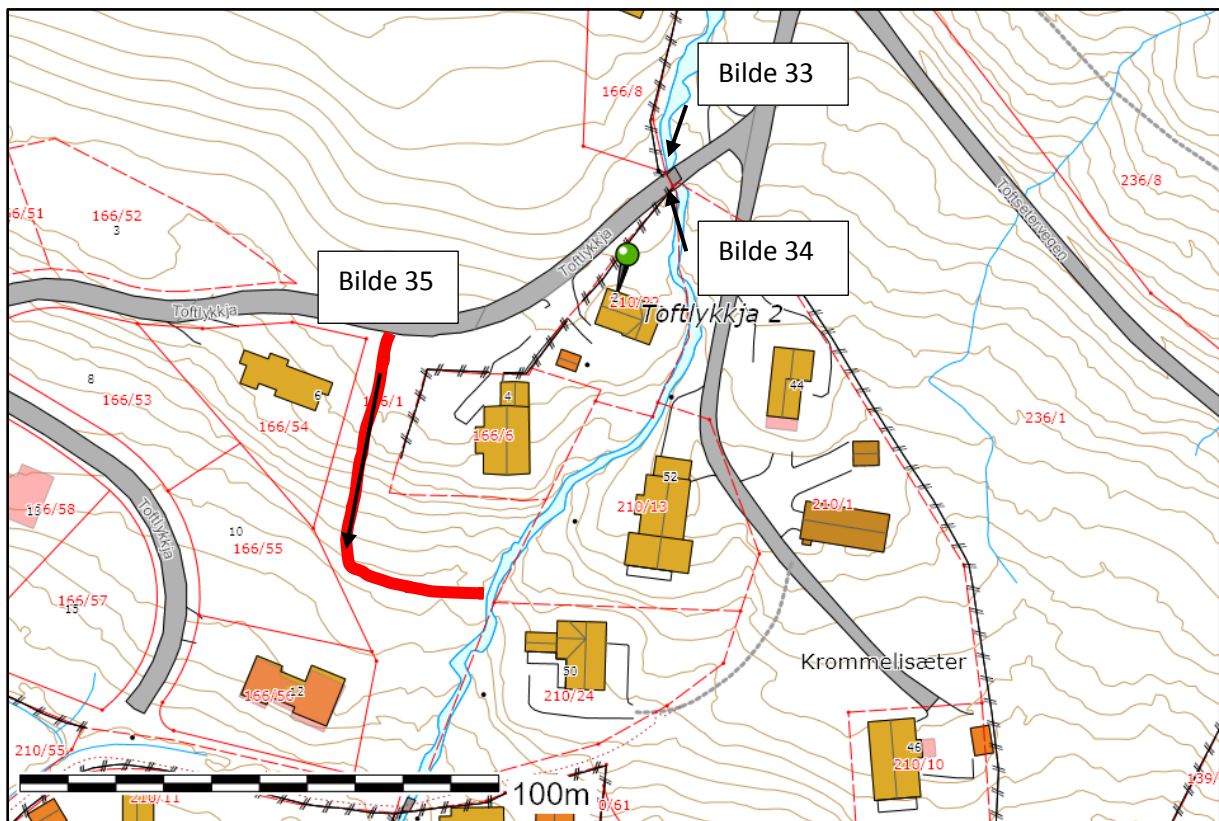
Figur 22. KP 11, Toftlykkja. Rød strek markerer grøft/voll. Med bildenes posisjon.

I krysset ovenfor Toftlykkja 2 (210/22) har stikkrenne tidligere (i 2011/2013) gått tett og oversvømt veien. Det kom da vann i kjeller og gjorde en del skade hos Toftlykkja 2. Det har siden blitt byttet stikkrenner flere ganger, og det har ikke vært flere oversvømmelser etter siste utskifting til $\varnothing 1200$.

Mellom Toftlykkja 4 (166/6) og 6 (166/54) er det en voll/grøft som leder vann inn til Vaskeribekken. Den er meget utsatt. Det er bratt, og hytte nedenfor der grøfta svinger med det naturlige fallet. Her er det stor risiko for erosjon og vann inn på hyttene (nr 6 og nr 12 er spesielt utsatt) og massetransport til bekken.

Grøft som leder overflatevann ned og inn til Vaskeribekken (rød strek i figur 21). Fungerer som voll mot Toftlykkja 6, hvor hytta ligger lavere i terrenget enn grøfta. Som figur 21 viser, svinger grøfta skarpt før den går mot bekken. Stor fare for erosjonsskader om bekkedanten ikke blir sikret ordentlig.

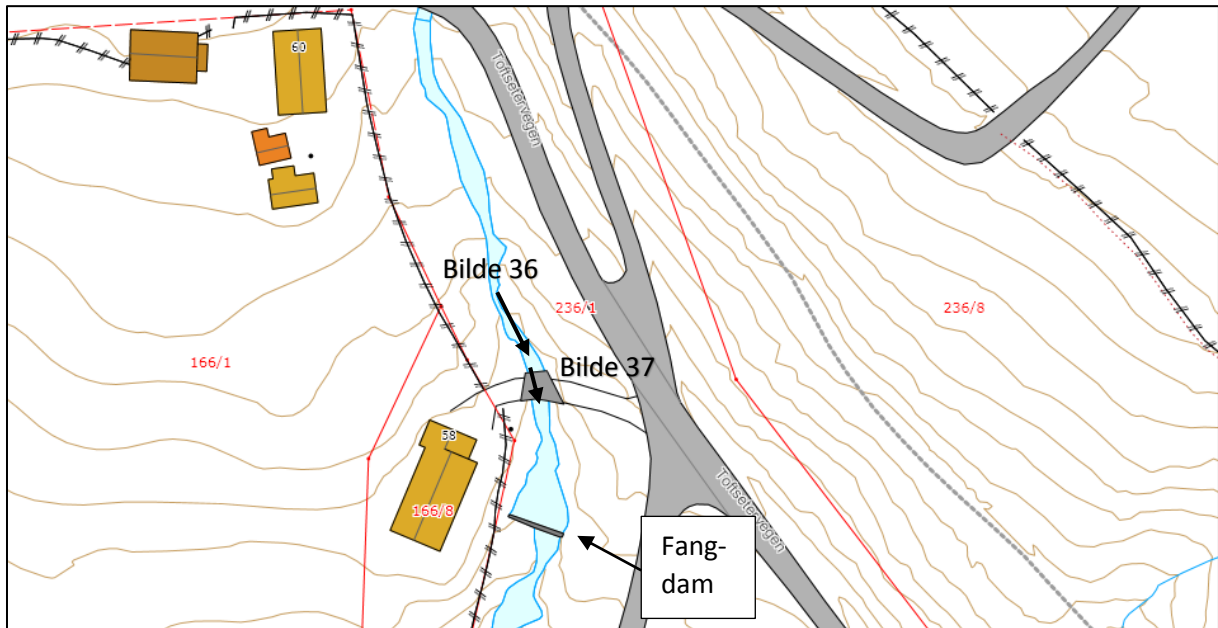
Figur 23. KP 12, Toftsetervegen 58. Med bildenes posisjon.

Kulvert under innkjøring til Toftsetervegen 58 er tilgrodd av buskas. Den murte delen av kulverten har forvitret, og armeringen kommet til syne. Nedstrøms kulvert er det bygget en fangdam som bremser opp vannet og avsetter eroderte masser.

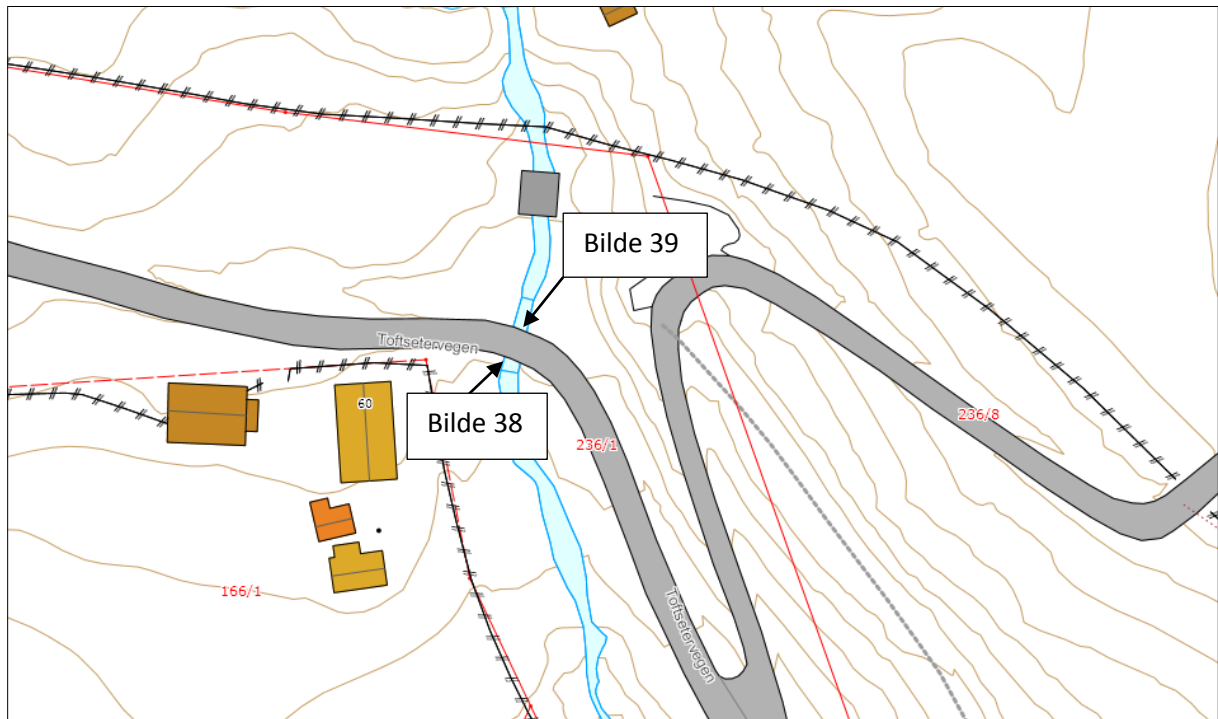
Figur 24. KP 13, stikkrenne Toftsetervegen. Med bildenes posisjon.

Stikkrenne under Toftsetervegen har dimensjon $\varnothing 1200$ i stål. Det er en del vegetasjon i og rundt både inn – og utløp.
